Asbestinventarisatetest

Mesenstraat 25, 8940 Wervik

Attestnummer : 20260703-000036.000

Uitgegeven op : 03.07.2026

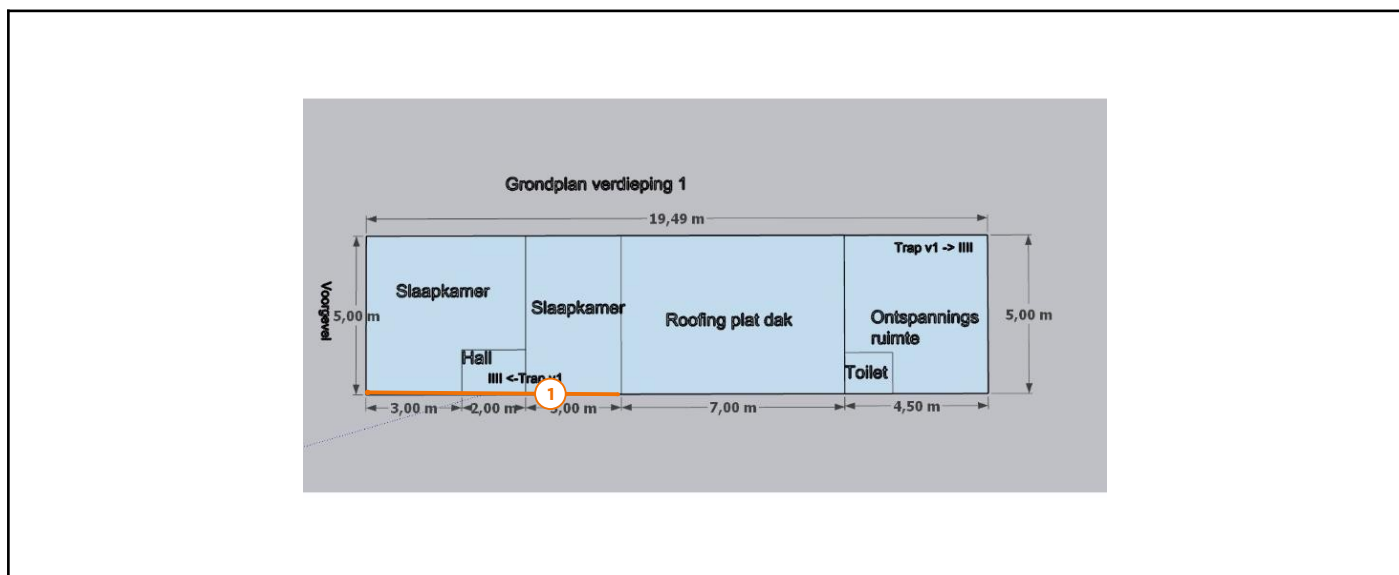
Plan 1.4: Grondplan verdieping 1

Beschrijving	Type	Actie
1. Leien zijgevel	Asbestmateriaal	Verwijderen

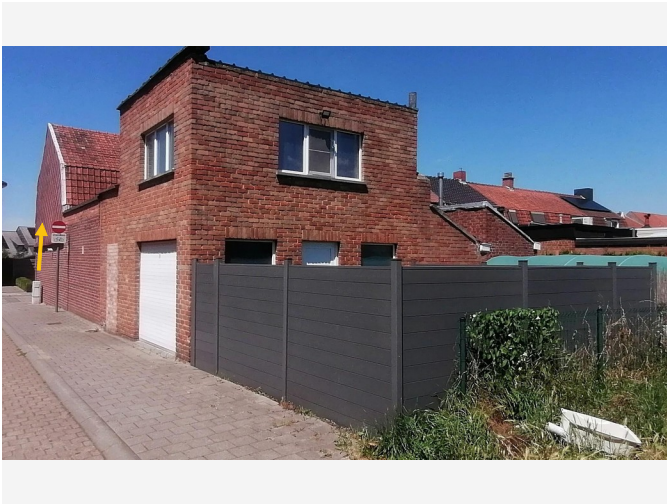
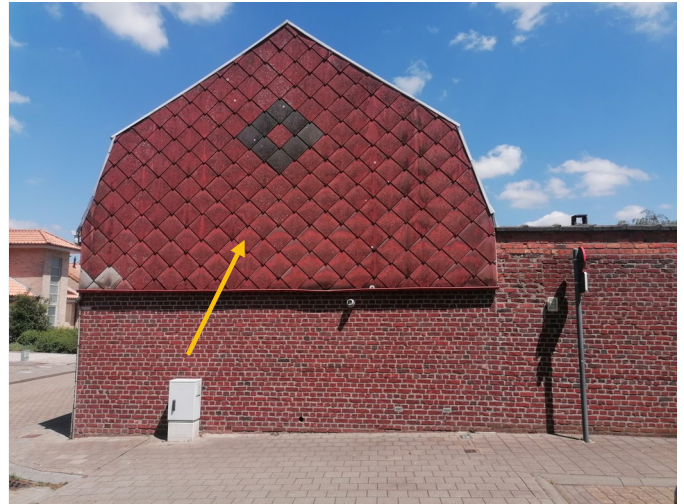
Het asbestmateriaal valt onder de mijlpaal van 2034.

Eindbeoordeling materiaalrisico	Verhoogd materiaalrisico en/of verhoogde kans op vezelvrijgave
---------------------------------	--

Gebondenheid	Categorie 1: hechtgebonden in oorsprong
Asbestsoort (vezeltype)	Crocidoliet aanwezig
Asbestconcentratie	Laag (< 50%)
Afschermingsgraad van het gehele materiaal	Geheel of deels vrij aan de buitenlucht, maar geen contact met binnenlucht
Toestand van het materiaal	Matig beschadigd, matig verweerd

Beschrijving	Leien zijgevel
Omgeving	Buiten
Primaire drager	Wand buitenschil
Asbestmateriaal	Dak- en gevelbekleding - Lei, shingle
Bindmiddel van asbestmateriaal	Cement
Gebondenheid op basis van bindmiddel	Hecht
Hoeveelheid (oppervlakte - aantal)	<ul style="list-style-type: none">• 30,00 m² - 1 stuk
Totale oppervlakte	30,00 m ²
Eenvoudig bereikbaar	Ja
Bevestigingswijze	<ul style="list-style-type: none">• Genageld, geniet
Identificatiemethode	<p>De asbestdeskundige beoordeelt het materiaal als asbestverdacht en dus asbesthoudend, en dit zonder monsternamen.</p> <p>Motivatie: De opdrachtgever weigert om het materiaal te laten bemonsteren.</p>
Destructieve handeling voor identificatie	Nee

Verwijderen

- Zorg voor een veilig beheer. Vermijd het beschadigen van het asbestmateriaal. Controleer de toestand jaarlijks op wijzigingen.
- Hemelwater dat afspoelt van asbestcement daken of gevels kan asbestdeeltjes bevatten. Gebruik het enkel voor gesloten circuits (bv. spoelen toiletten). Reinig na het vervangen van het dak of de gevel de dakgoten en regenwaterput of -ton om asbesthoudend sediment of slib te verwijderen
- Voer bijkomende staalname(s) uit.

- Eenvoudige handelingen: mag via doe-het-zelf of door werknemer(s) met opleidingsattest eenvoudige handelingen
Bij voorkeur werken te laten uitvoeren door een aannemer met een opleidingsattest eenvoudige handelingen.

Indien u de werken zelf uitvoert: mits voorzorg, (bevochtigen voor afnemen) en zonder breken en zeker uzelf te beschermen met ppf3 masker, wegwerphandschoenen, afwasbaar schoeisel en overall type Tyveck 5/6 Demonteer asbestmaterialen door ze één voor één met de hand los te maken of los te schroeven. Gebruik alleen handwerktuigen, zoals een schroevendraaier of een handzaag. Het gebruik van krachtige mechanische

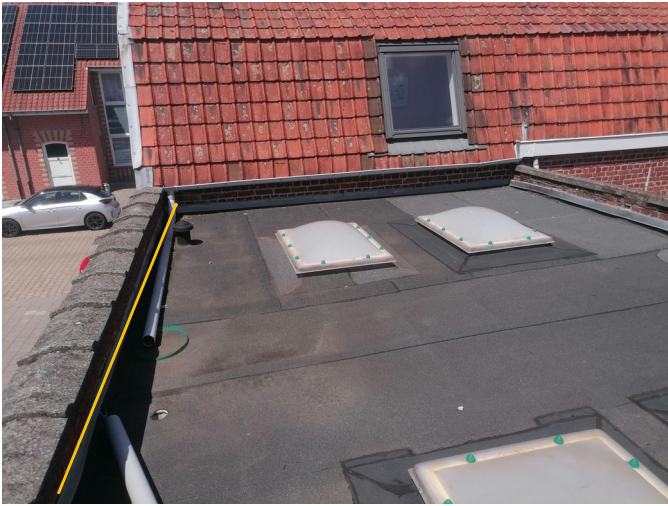
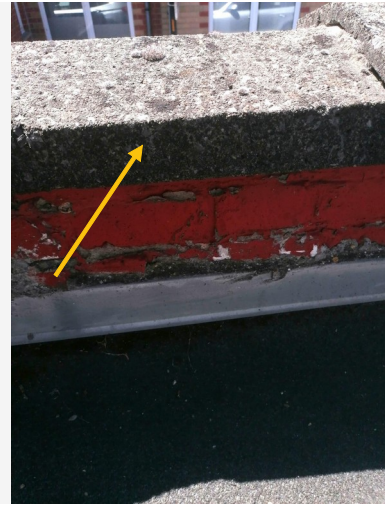
Fiche 2: Deksteen in beton rond roofing

geen asbestcement

Basis voor advies	De asbestdeskundige beoordeelt het materiaal als niet-asbestverdacht.
Primaire drager	Wand vrijstaand (scheidingsmuur, ...)

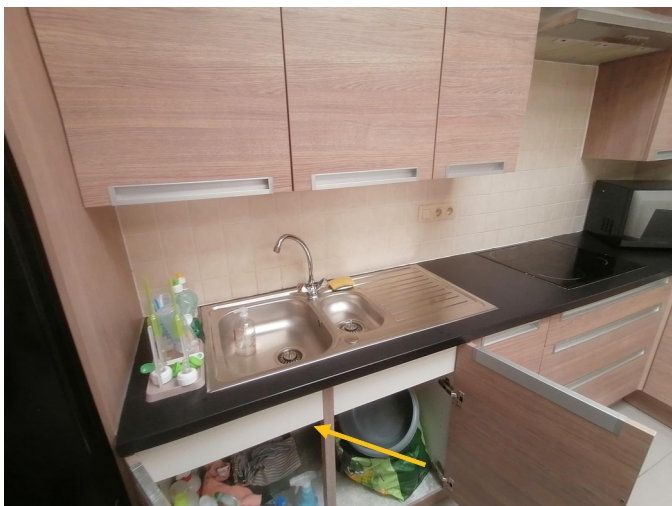
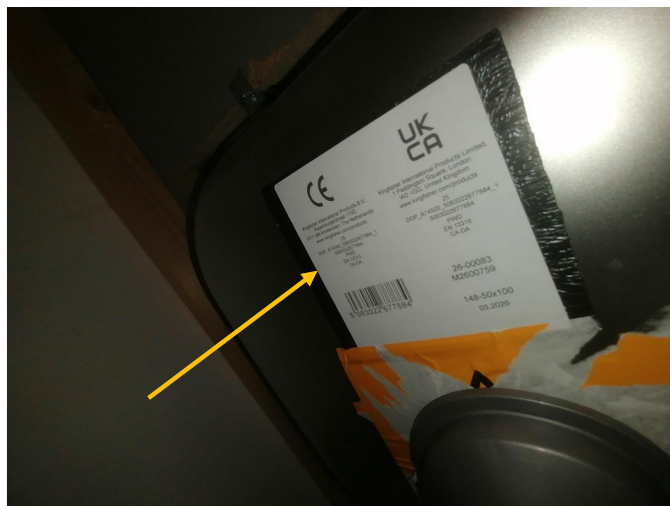
Ontdreuningsplaat dateert van 2026

Basis voor advies	De asbestdeskundige beoordeelt het materiaal als niet-asbestverdacht.
Primaire drager	Sanitaire infrastructuur en uitrusting (toe- en afvoer)
(Asbest)materiaal	Ontdreuningsplaat in bitumen
Bindmiddel	Bitumen (roofing, teer, asfalt)
Gebondenheid bindmiddel	Hecht

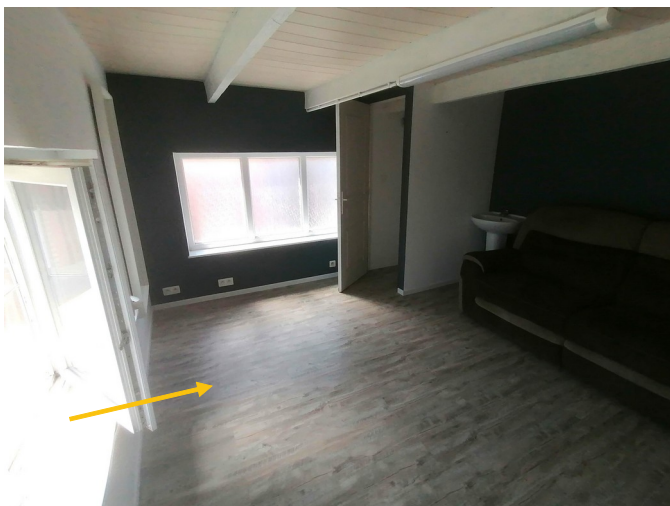
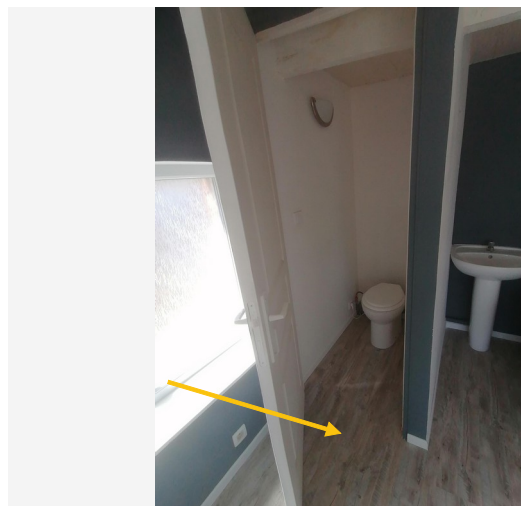
soepel zeil. geen vilten onderzijde. niet verdachte toepassing

Basis voor advies	De asbestdeskundige beoordeelt het materiaal als niet-asbestverdacht.
Primaire drager	Vloer

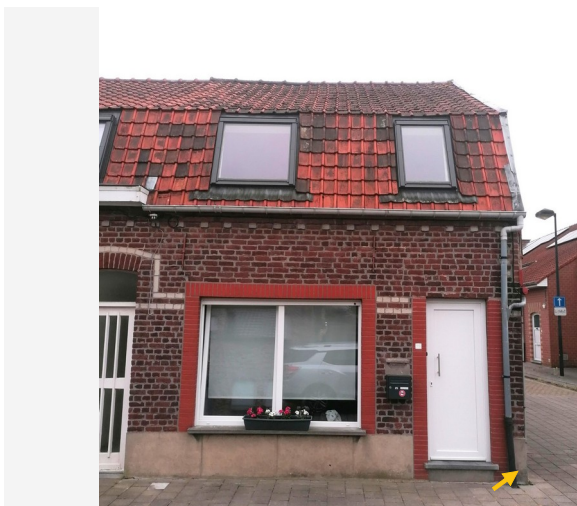
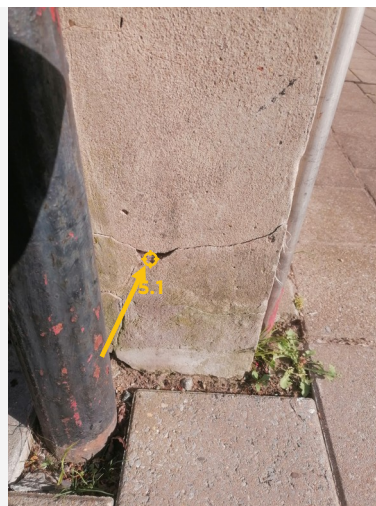
Geen asbest

#	Type	Referentie	Resultaat
5.1	Mengmonster	M2	Geen asbest

Beschrijving	Cimentage buitenmuren woning
Omgeving	Buiten
Primaire drager	Wand buitenschil
Bindmiddel van materiaal	Cement
Gebondenheid op basis van bindmiddel	Hecht
Hoeveelheid (gewicht - aantal)	<ul style="list-style-type: none">• 50,00 kg - 1 stuk
Totaal gewicht	50,00 kg
Identificatiemethode	Een monstername door de asbestdeskundige met laboanalyse door een asbestlabo.
Destructieve handeling voor identificatie	Nee
Opmerking	Mengstaal van 2 verschillende punten

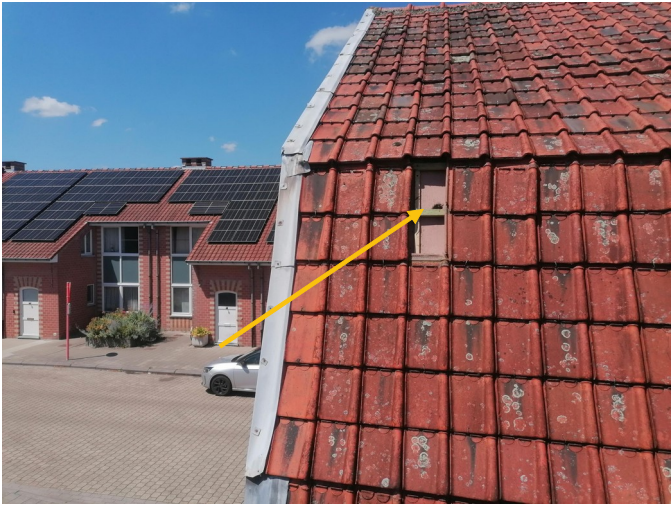
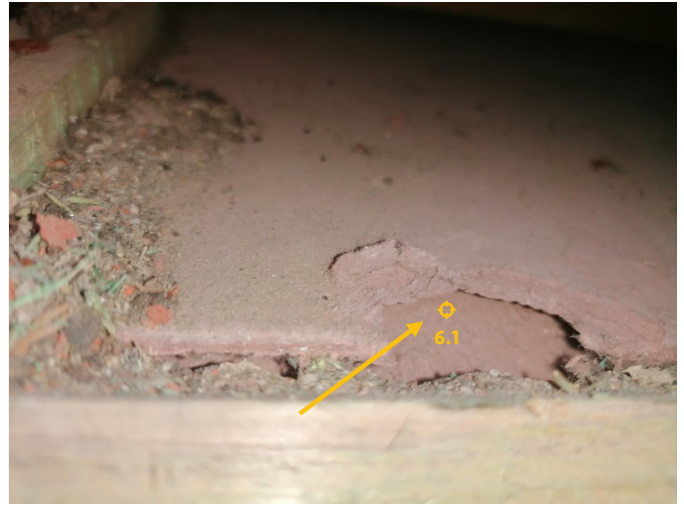
Fiche 6: Onderdak menuiseriet woning

Geen asbest

#	Type	Referentie	Resultaat
6.1	Puntmonster	M3	Geen asbest

Beschrijving	Onderdak menuiseriet woning
Omgeving	Buiten
Primaire drager	Schuin dak
Bindmiddel van materiaal	Cement
Gebondenheid op basis van bindmiddel	Hecht
Hoeveelheid (oppervlakte - dikte - aantal)	• 40,00 m ² - 0,30 cm - 1 stuk
Totaal volume	0,12 m ³
Identificatiemethode	Een monstername door de asbestdeskundige met laboanalyse door een asbestlabo.
Destructieve handeling voor identificatie	Nee

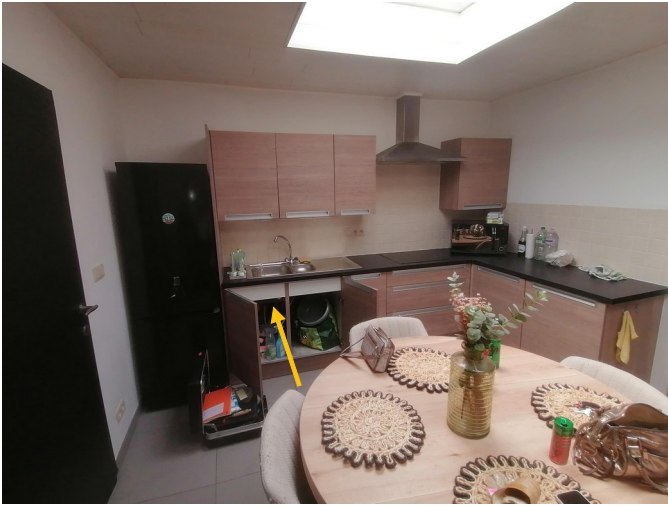
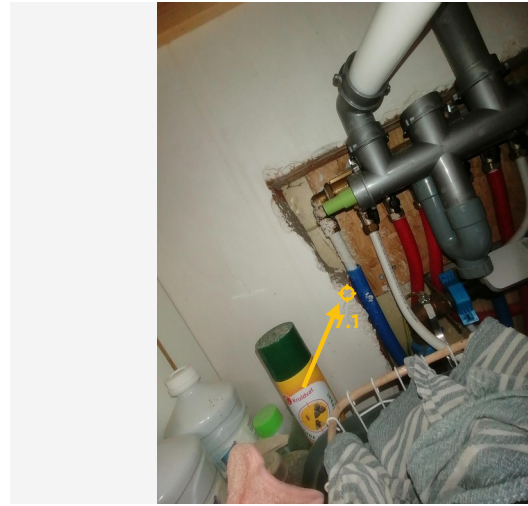
Fiche 7: Pleisterwerk muren

Geen asbest

#	Type	Referentie	Resultaat
7.1	Mengmonster	M1	Geen asbest

Beschrijving	Pleisterwerk muren
Omgeving	Binnen
Primaire drager	Binnenwand
Bindmiddel van materiaal	Gips - kalk
Gebondenheid op basis van bindmiddel	Niet-hechtgebonden
Hoeveelheid (oppervlakte - dikte - aantal)	• 129,00 m ² - 1,00 cm - 1 stuk
Totaal volume	1,29 m ³
Identificatiemethode	Een monstername door de asbestdeskundige met laboanalyse door een asbestlabo.
Destructieve handeling voor identificatie	Nee
Opmerking	Stooklokaal en garage niet bepleisterd. Bijgebouw en verdiep 1 in gipskarton. Staalnamepunten: - droge ruimte: berging aan afvoer wasmachine (nieuwe binnenmuur) - natte ruimte: onder gootsteen keuken (nieuwe binnenmuur) - traphall: gipskarton: geen staalname - stooklokaal onder trap: niet bepleisterd

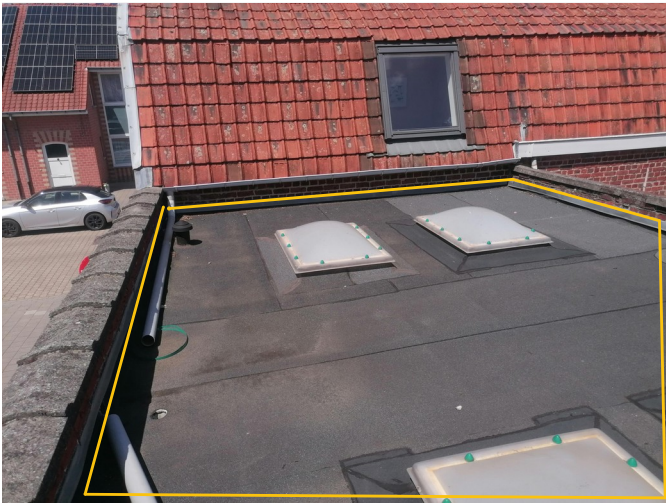
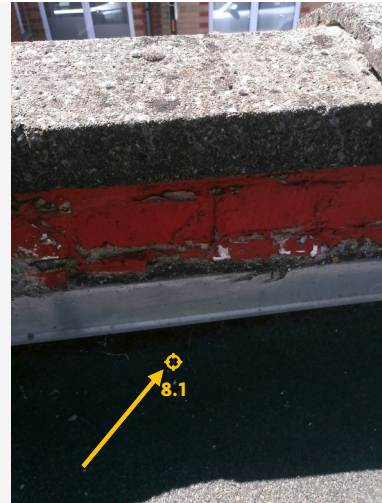
Fiche 8: Roofing plat dak

Geen asbest

#	Type	Referentie	Resultaat
8.1	Puntmonster	M4	Geen asbest

Beschrijving	Roofing plat dak
Omgeving	Buiten
Primaire drager	Plat dak
Bindmiddel van materiaal	Bitumen (roofing, teer, asfalt)
Gebondenheid op basis van bindmiddel	Hecht
Hoeveelheid (oppervlakte - aantal)	• 35,00 m ² - 1 stuk
Totale oppervlakte	35,00 m ²
Identificatiemethode	Een monstername door de asbestdeskundige met laboanalyse door een asbestlabo.
Destructieve handeling voor identificatie	Nee
