# Asbestinventarisatetest

Mandelstraat 1, 2800 Mechelen

Attestnummer : 20230208-000132.000

Uitgegeven op : 08.02.2023

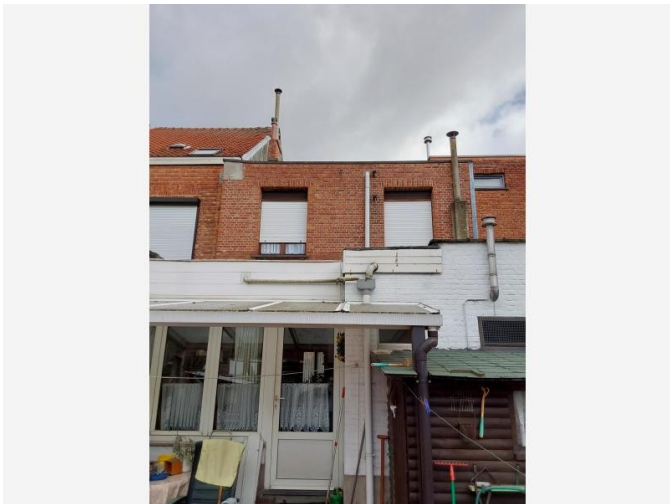
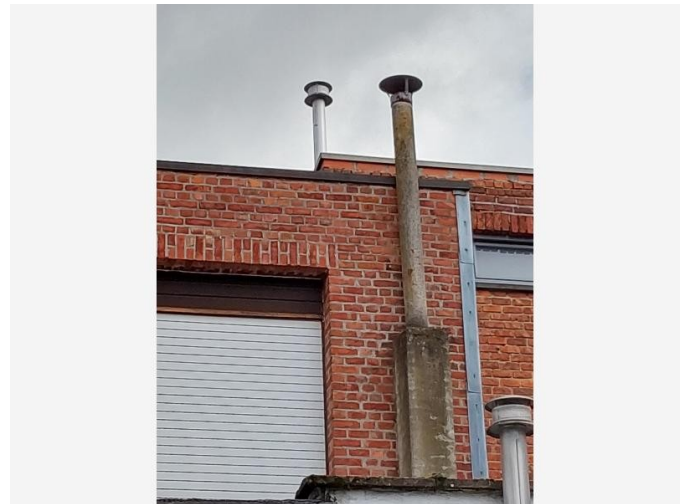
| Eindbeoordeling materiaalrisico | Verhoogd materiaalrisico en/of verhoogde kans op vezelvrijgave |

| Toestand van het materiaal | Matig beschadigd, matig verweerd |

| Beschrijving | Rookgaskanaal achtergevel |
| Asbestmateriaal | Buis, koker, leiding, pijp, doorvoer |

Verwijderen

- Zorg voor een veilig beheer en verwijder dit asbestmateriaal wanneer het bij werken eenvoudig bereikbaar wordt. Controleer de toestand jaarlijks op wijzigingen.
- Verwijder dit asbestmateriaal zo snel mogelijk. Volg de toestand goed op.

- Eenvoudige handelingen: mag via doe-het-zelf of door werknemer(s) met opleidingsattest eenvoudige handelingen  
Deze toepassing kan het veiligst verwijderd worden met eenvoudige handelingen door een professional die beschikt over het opleidingsattest 'Asbestverwijdering eenvoudige handelingen'. Bij het verwijderen moet steeds rekening worden gehouden met alle milieu- en veiligheidsvoorschriften.

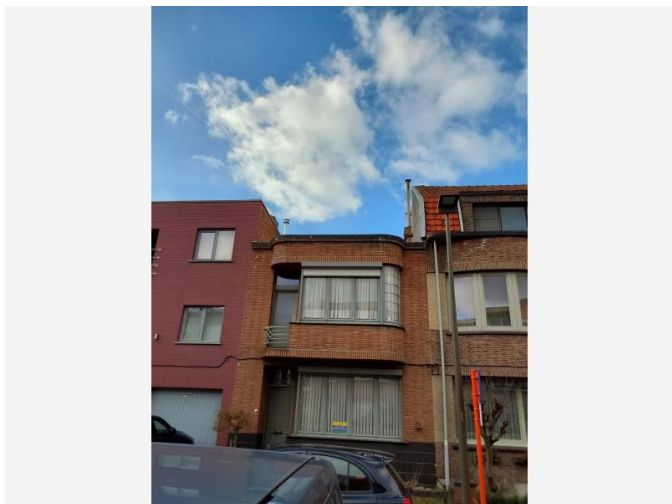
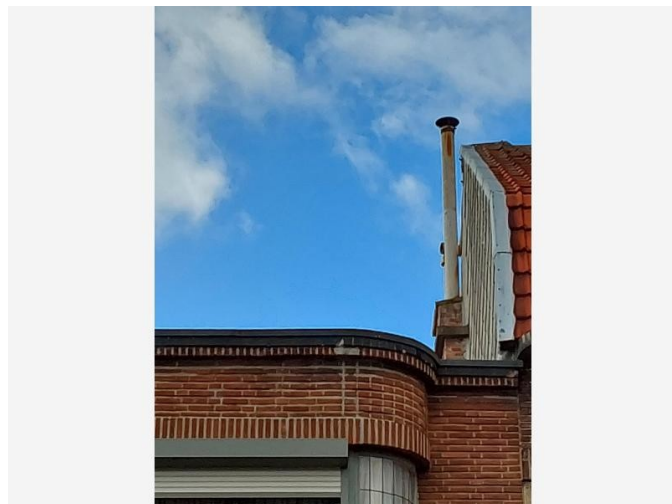
| Eindbeoordeling materiaalrisico | Laag materiaalrisico en/of verlaagde kans op vezelvrijgave |

| Toestand van het materiaal | Licht beschadigd, licht verweerd. Intact materiaal type Pical – asbestboard of categorie III 'gebondenheid' |

| Beschrijving | Rookgaskanaal |

Zorgvuldig beheren

- Zorg voor een veilig beheer. Vermijd het beschadigen van het asbestmateriaal. Controleer de toestand jaarlijks op wijzigingen.
- Zorg voor een veilig beheer en verwijder dit asbestmateriaal wanneer het bij werken eenvoudig bereikbaar wordt. Controleer de toestand jaarlijks op wijzigingen.

- Eenvoudige handelingen: mag via doe-het-zelf of door werknemer(s) met opleidingsattest eenvoudige handelingen  
Deze toepassing kan het veiligst verwijderd worden met eenvoudige handelingen door een professional die beschikt over het opleidingsattest 'Asbestverwijdering eenvoudige handelingen'. Bij het verwijderen moet steeds rekening worden gehouden met alle milieu- en veiligheidsvoorschriften.

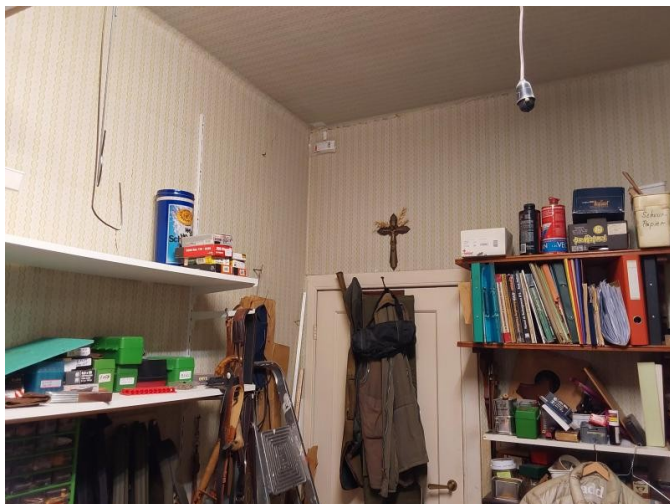
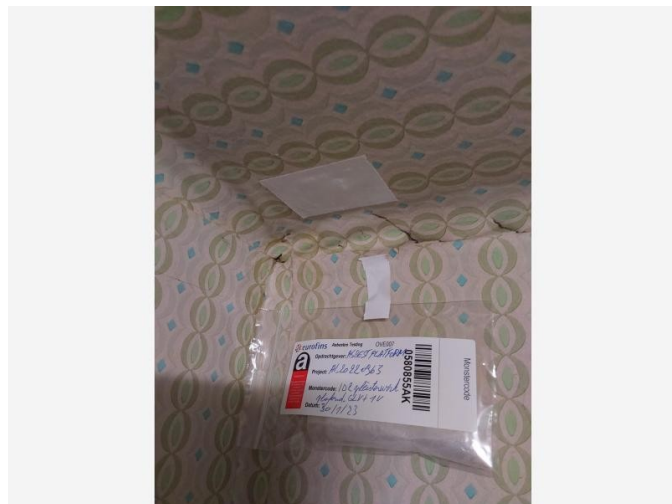
| Eindbeoordeling materiaalrisico | Laag materiaalrisico en/of verlaagde kans op vezelvrijgave |

| Toestand van het materiaal | Licht beschadigd, licht verweerd. Intact materiaal type Pical – asbestboard of categorie III 'gebondenheid' |

| # | Type | Referentie | Resultaat |
|---|---|---|---|
| 3.1 | Mengmonster | ID2 | Chrysotiel |

| Beschrijving | Pleisterwerk plafond glv + 1v |

Zorgvuldig beheren

- Zorg voor een veilig beheer. Vermijd het beschadigen van het asbestmateriaal. Controleer de toestand jaarlijks op wijzigingen.
- Zorg voor een veilig beheer en verwijder dit asbestmateriaal wanneer het bij werken eenvoudig bereikbaar wordt. Controleer de toestand jaarlijks op wijzigingen.

- Hermetische zone (erkend asbestverwijderaar)  
Bij het verwijderen van pleisterwerk is er een hoog risico op het vrijkomen van asbestvezels. Het mag enkel verwijderd worden door een erkend asbestverwijderaar met een hermetische zone.

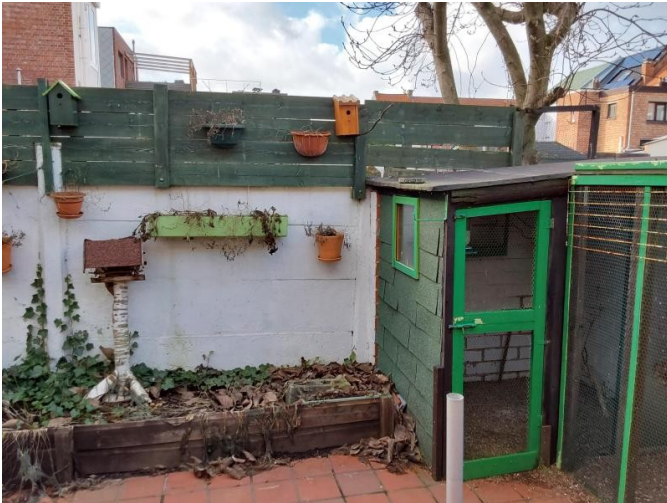
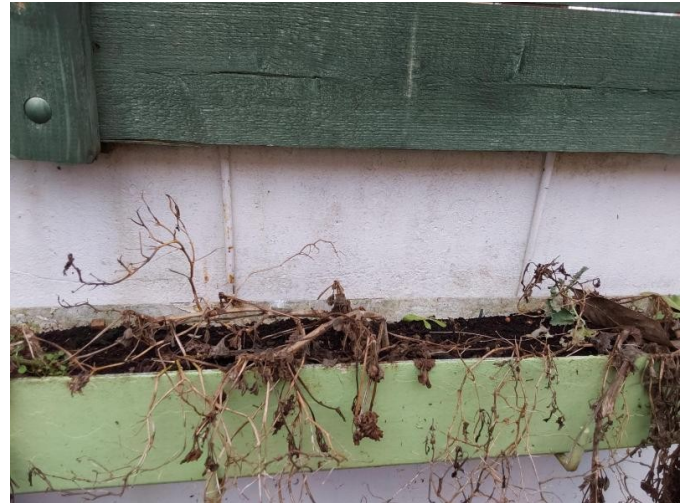
| Eindbeoordeling materiaalrisico | Verhoogd materiaalrisico en/of verhoogde kans op vezelvrijgave |

| Toestand van het materiaal | Matig beschadigd, matig verweerd |

| Beschrijving | Bloembak |

- Verwijder deze asbesttoepassing zo snel mogelijk. Volg de toestand goed op.

- Eenvoudige handelingen: mag via doe-het-zelf of door werknemer(s) met opleidingsattest eenvoudige handelingen  
Deze toepassing kan via eenvoudige handeling verwijderd worden door een doe-het-zelver. De bloembakken kunnen naar een erkende asbest verwerker gebracht worden.

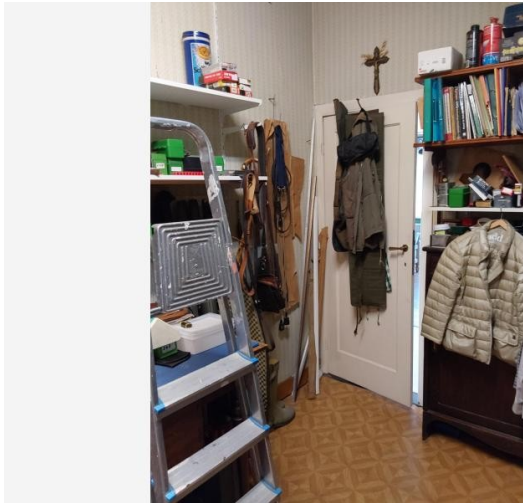
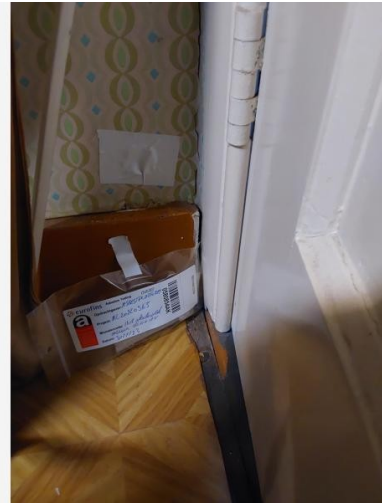
## Fiche 5: Pleisterwerk muur glv + 1v

Geen asbest

| # | Type | Referentie | Resultaat |
|---|---|---|---|
| 5.1 | Mengmonster | ID1 | Geen asbest |

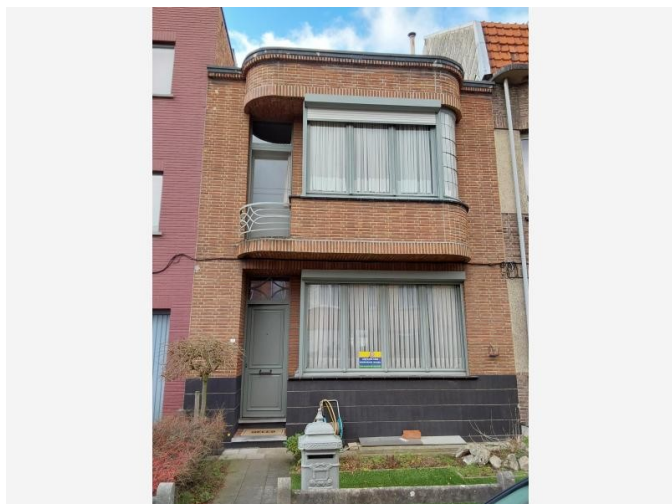
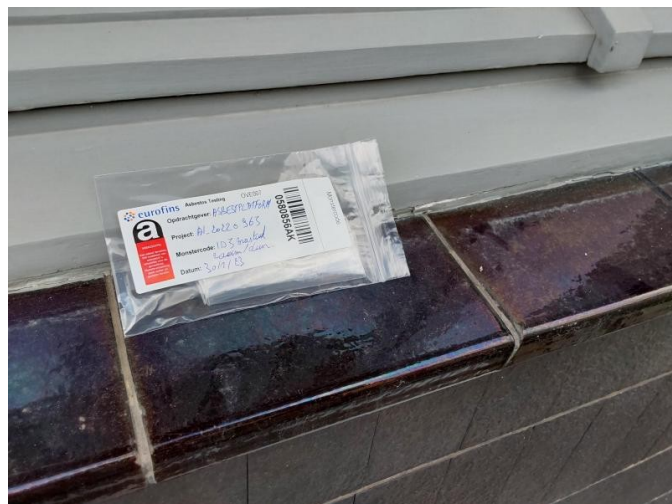
## Fiche 6: Mastiek raam / deur

Geen asbest

| # | Type | Referentie | Resultaat |
|---|---|---|---|
| 6.1 | Puntmonster | ID3 | Geen asbest |

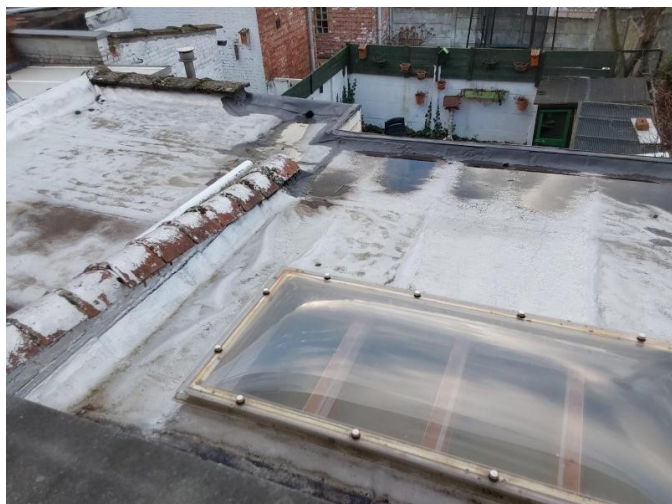
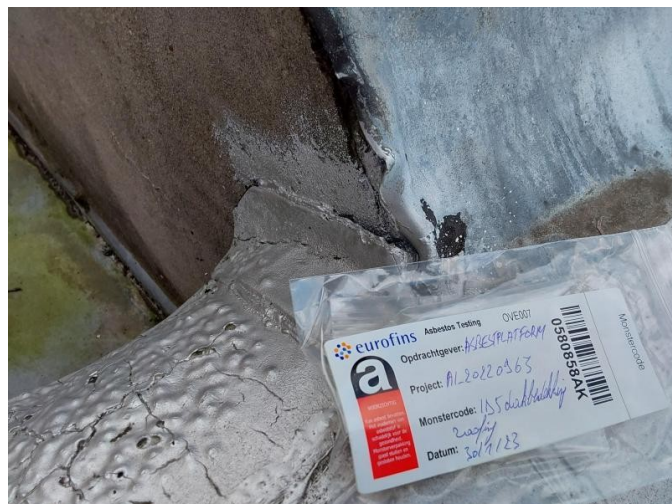
## Fiche 7: Dakbedekking roofing

Geen asbest

| # | Type | Referentie | Resultaat |
|---|---|---|---|
| 7.1 | Puntmonster | ID5 | Geen asbest |

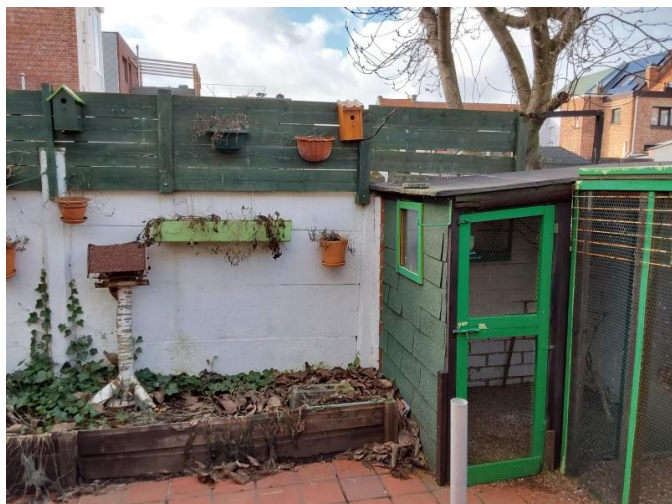
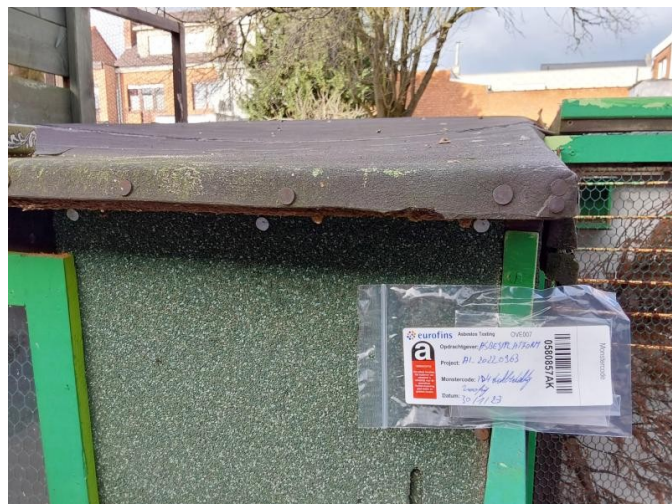
## Fiche 8: Dakbedekking roofing vogelren

Geen asbest

| # | Type | Referentie | Resultaat |
|---|---|---|---|
| 8.1 | Puntmonster | ID4 | Geen asbest |
