Asbestinventarisatetest

Kerkhoflei 65A/1, 2800 Mechelen

Attestnummer : 20231114-000196.000

Uitgegeven op : 14.11.2023

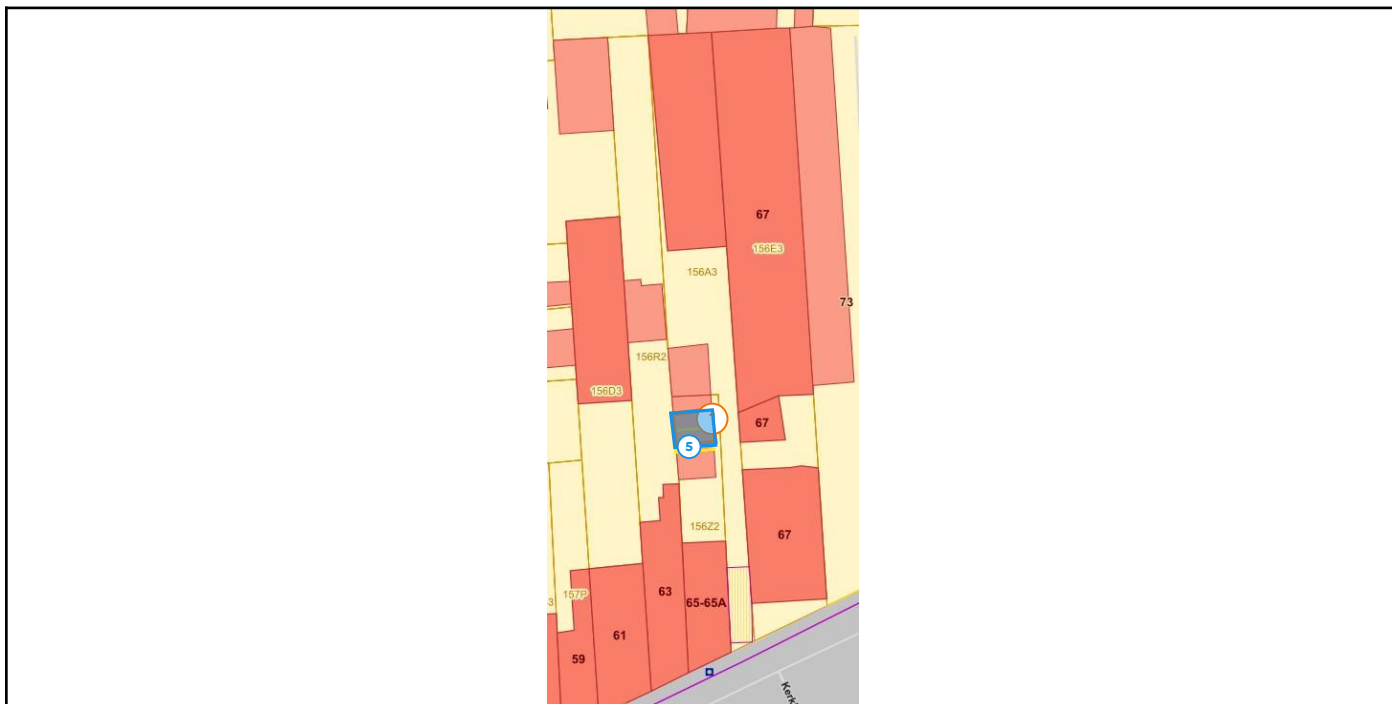
Plan 2.1: plan ligging garage G2

Beschrijving	Type	Actie
1. Golfplaten	Asbestmateriaal	Maatregelen nemen
5. roofing plat dak garage	Geen asbest	-

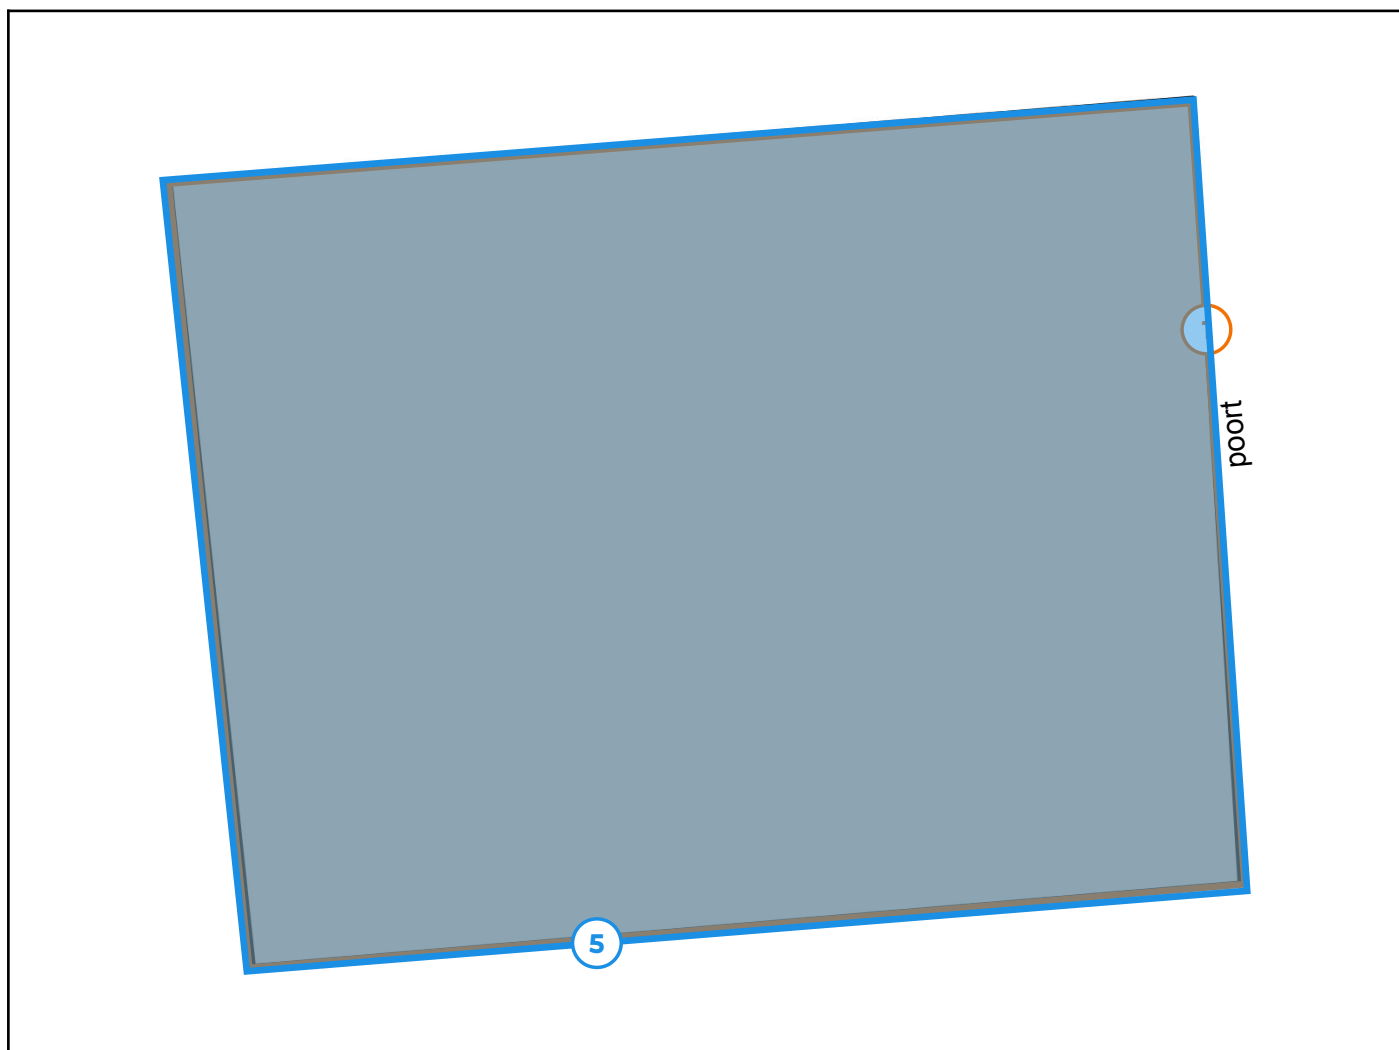
Plan 2.2: plan garage G2

Beschrijving	Type	Actie
1. Golfplaten	Asbestmateriaal	Maatregelen nemen
5. roofing plat dak garage	Geen asbest	-

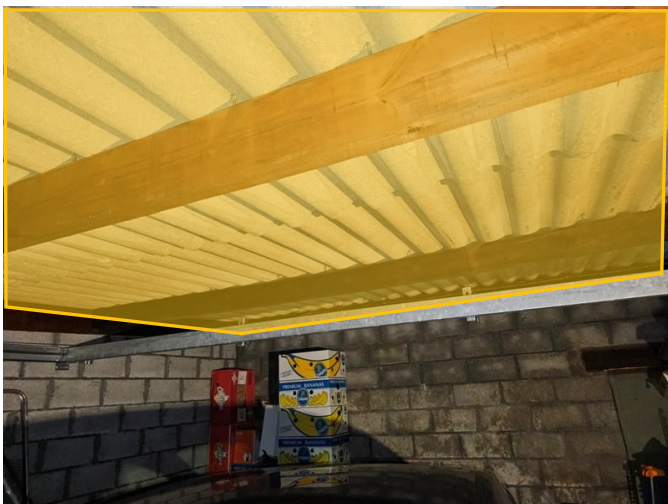
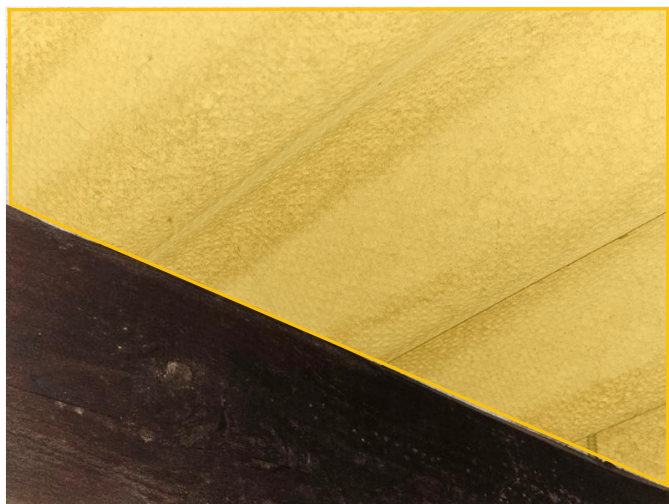
Het asbestmateriaal valt onder de mijlpaal van 2040.

Eindbeoordeling materiaalrisico	Verhoogd materiaalrisico en/of verhoogde kans op vezelvrijgave
---------------------------------	--

Gebondenheid	Categorie 1: hechtgebonden in oorsprong
Asbestsoort (vezeltype)	Crocidoliet aanwezig
Asbestconcentratie	Laag (< 50%)
Afschermingsgraad van het gehele materiaal	Geheel of deels (ook) vrij aan de binnenlucht
Toestand van het materiaal	Licht beschadigd, licht verweerd. Intact materiaal type Pical – asbestboard of categorie III 'gebondenheid'

Beschrijving	Golfplaten
Omgeving	Binnen
Primaire drager	Plafond
Asbestmateriaal	Dak- en gevelbekleding - Golfplaat
Bindmiddel van asbestmateriaal	Cement
Gebondenheid op basis van bindmiddel	Hecht
Hoeveelheid (oppervlakte - aantal)	<ul style="list-style-type: none">• 30,00 m² - 1 stuk
Totale oppervlakte	30,00 m ²
Eenvoudig bereikbaar	Nee <ul style="list-style-type: none">• Het asbestmateriaal is bedekt (uitgezonderd laag verf, coating, behang, kunststof, textiel) en het wegnemen van het bedekkende materiaal kan niet zonder het bedekkende materiaal te beschadigen.

- Zorg voor een veilig beheer en verwijder dit asbestmateriaal wanneer het bij werken eenvoudig bereikbaar wordt. Controleer de toestand jaarlijks op wijzigingen.

- Eenvoudige handelingen: mag via doe-het-zelf of door werknemer(s) met opleidingsattest eenvoudige handelingen
Mits respecteren van alle veiligheidsmaatregelen kan men dit demonteren en afvoeren via containerpark.

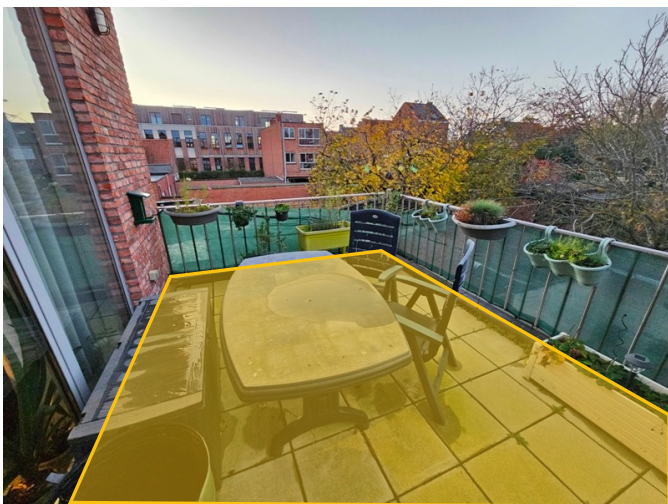
Vrije foto

Volledige renovatie in 2003.

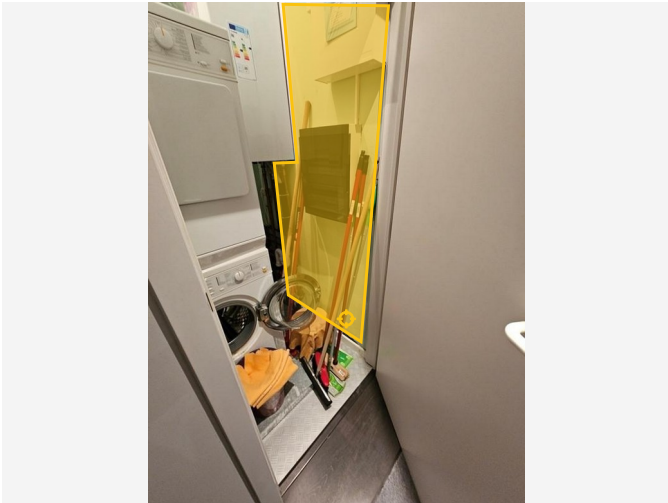
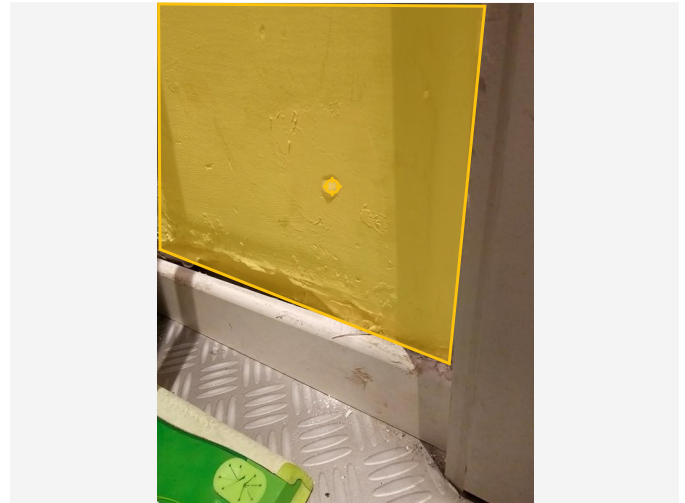
Fiche 3: Pleisterwerk muur

Geen asbest

#	Type	Referentie	Resultaat
3.1	Mengmonster	1MM pleister muur	Geen asbest

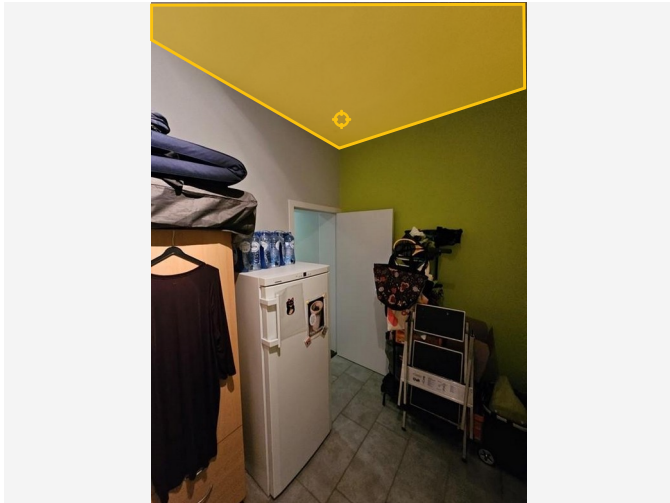
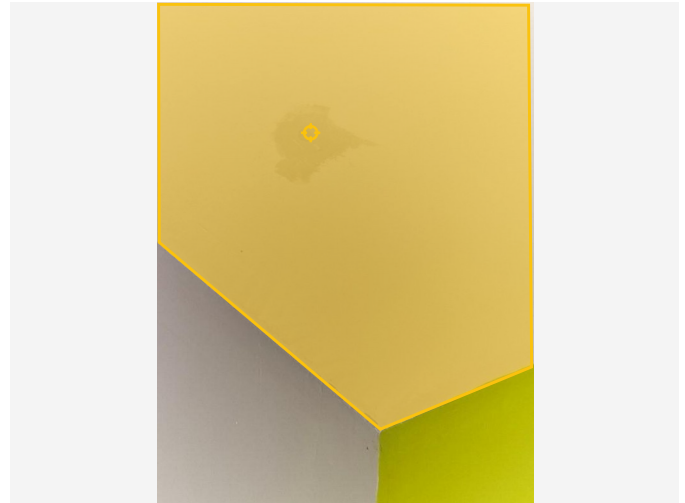
Fiche 4: Pleisterwerk plafond

Geen asbest

#	Type	Referentie	Resultaat
4.1	Mengmonster	2MM pleister plafond	Geen asbest

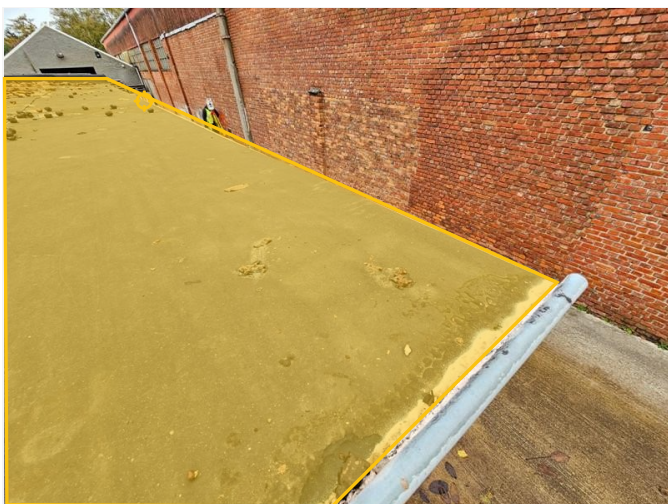
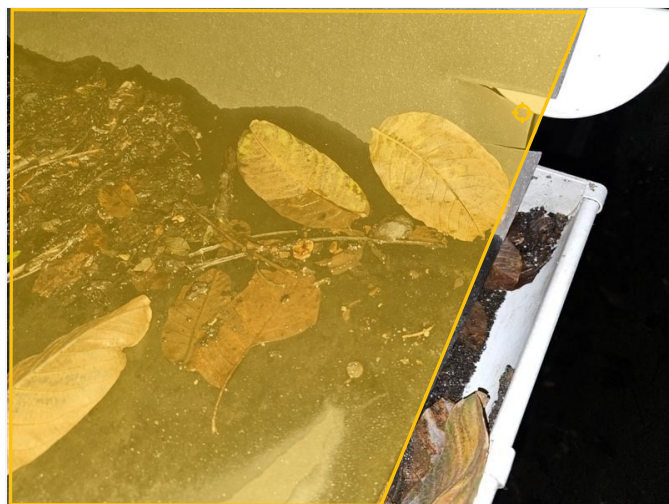
Fiche 5: roofing plat dak garage

Geen asbest

#	Type	Referentie	Resultaat
5.1	Puntmonster	3PM roofing plat dak	Geen asbest
