Asbestinventarisatetest

Hombeksesteenweg 144, 2800 Mechelen

Attestnummer : 20240202-000362.000

Uitgegeven op : 02.02.2024

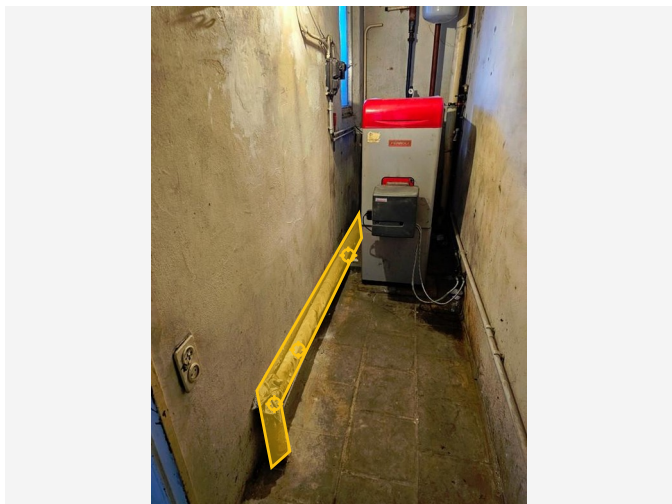
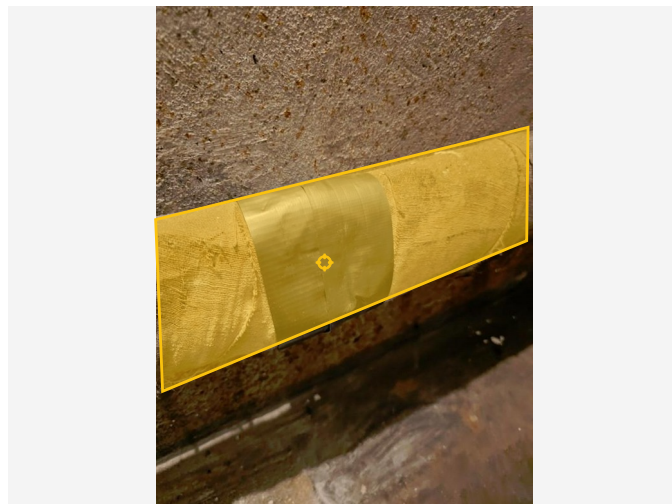
| Fiche 1: Leiding isolatie..... | 21 |

| Eindbeoordeling materiaalrisico | Hoog materiaalrisico en/of hoge kans op vezelvrijgave |

| Toestand van het materiaal | Zwaar beschadigd, zwaar verweerd |

| # | Type | Referentie | Resultaat |
|---|---|---|---|
| 1.1 | Mengmonster | 3MM CV isolatie | Amosiet |

| Opmerking | De leidingisolatie is op verschillende plaatsen beschadigd. |

Dringend verwijderen

- Zorg voor een veilig beheer. Vermijd het beschadigen van het asbestmateriaal. Controleer de toestand jaarlijks op wijzigingen.
- Scherm in afwachting van verwijdering het asbestmateriaal af van luchtstromingen en verstoring: bijvoorbeeld door het te verpakken, te fixeren, af te dekken, signalisatie - afbakening aan te brengen, ...

- Hermetische zone (erkend asbestverwijderaar)
De verwijdering van deze toepassing vereist extra opleiding, kennis en ervaring.

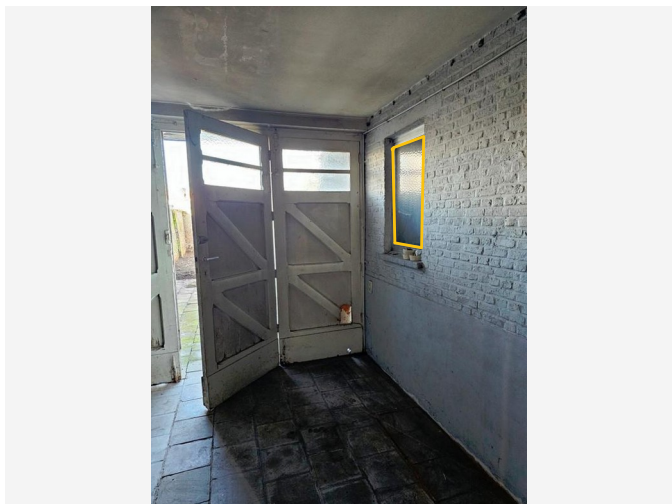
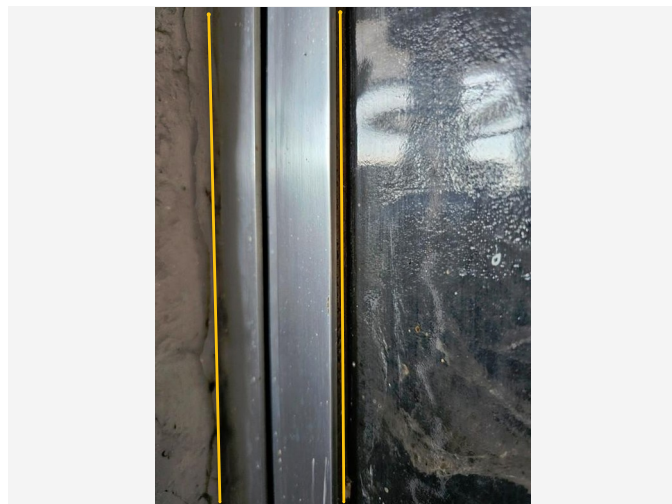
| Fiche 2: kit raam..... | 24 |

| Eindbeoordeling materiaalrisico | Verhoogd materiaalrisico en/of verhoogde kans op vezelvrijgave |

| Toestand van het materiaal | Matig beschadigd, matig verweerd |

| Opmerking | De kit bevindt zicht tussen glas en profiel in de vleugel van het raam, en tussen het raamprofiel en muur. |

Verwijderen

- Verwijder dit asbestmateriaal zo snel mogelijk. Volg de toestand goed op.

- Eenvoudige handelingen: mag via doe-het-zelf of door werknemer(s) met opleidingsattest eenvoudige handelingen
Mits respecteren van alle veiligheidsmaatregelen kan men het volledige raam demonteren en afvoeren, bvb via containerpark.

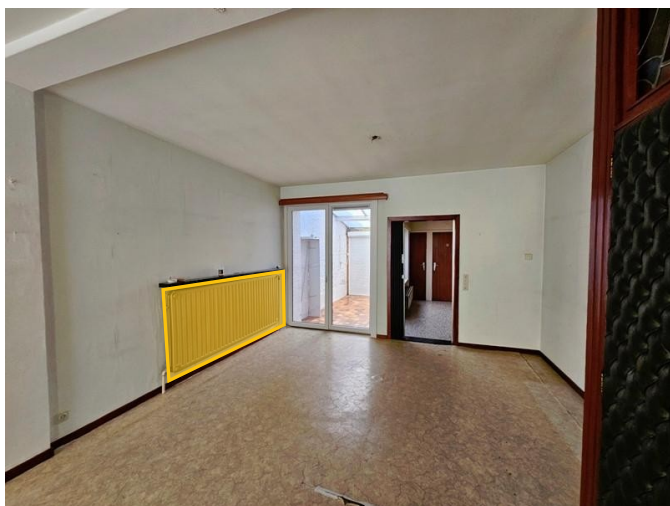
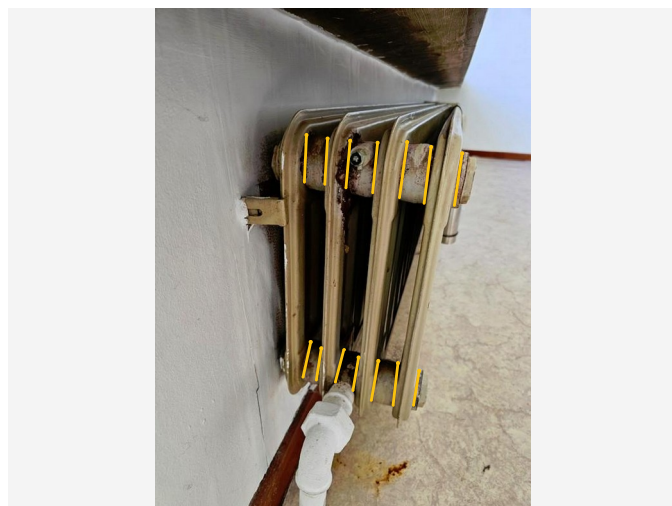
| Fiche 3: Radiator pakking..... | 27 |

| Eindbeoordeling materiaalrisico | Laag materiaalrisico en/of verlaagde kans op vezelvrijgave |

| Toestand van het materiaal | Licht beschadigd, licht verweerd. Intact materiaal type Pical – asbestboard of categorie III 'gebondenheid' |

Verwijderen

- Verwijder dit asbestmateriaal zo snel mogelijk. Volg de toestand goed op.

- Eenvoudige handelingen: mag via doe-het-zelf of door werknemer(s) met opleidingsattest eenvoudige handelingen
Mits respecteren van alle veiligheidsmaatregelen kan men de radiatoren in geheel demonteren en afvoeren.

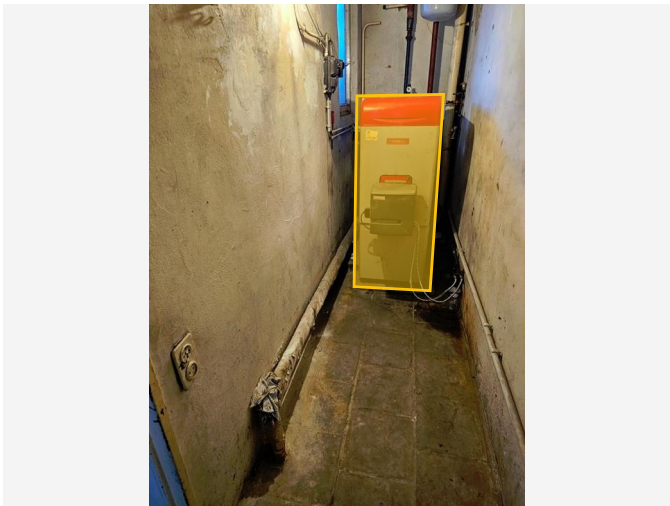
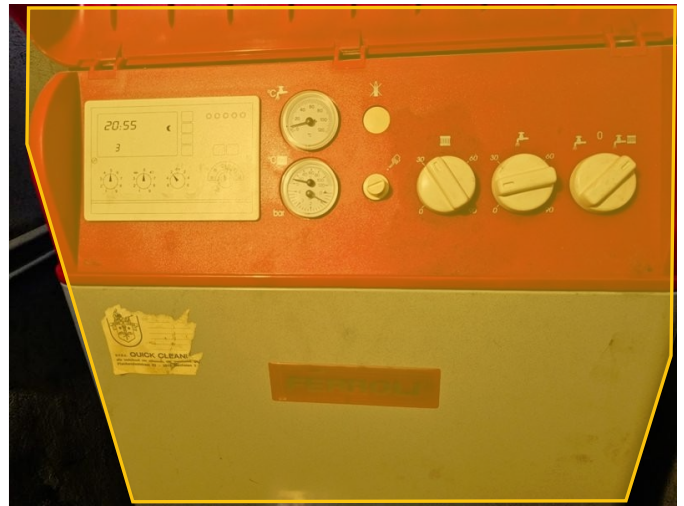
| Fiche 4: Cv-ketel..... | 30 |

| Eindbeoordeling materiaalrisico | Zeer laag materiaalrisico en/of zeer lage kans op vezelvrijgave |

| Toestand van het materiaal | Licht beschadigd, licht verweerd. Intact materiaal type Pical – asbestboard of categorie III 'gebondenheid' |

| Opmerking | Opzoeking in handboek InTechnium resulteert in asbesthoudende CV-ketel Ferroli. |

Verwijderen

- Verwijder dit asbestmateriaal zo snel mogelijk. Volg de toestand goed op.

- Eenvoudige handelingen: mag via doe-het-zelf of door werknemer(s) met opleidingsattest eenvoudige handelingen
Mits respecteren van alle veiligheidsmaatregelen kan men de volledige cv-ketel demonteren en afvoeren.

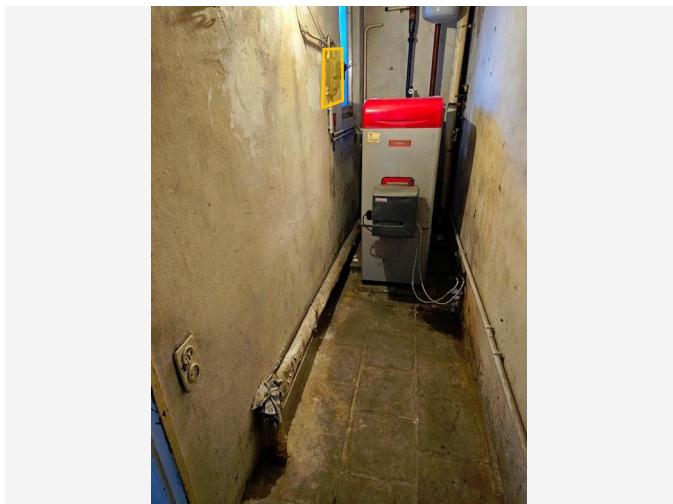
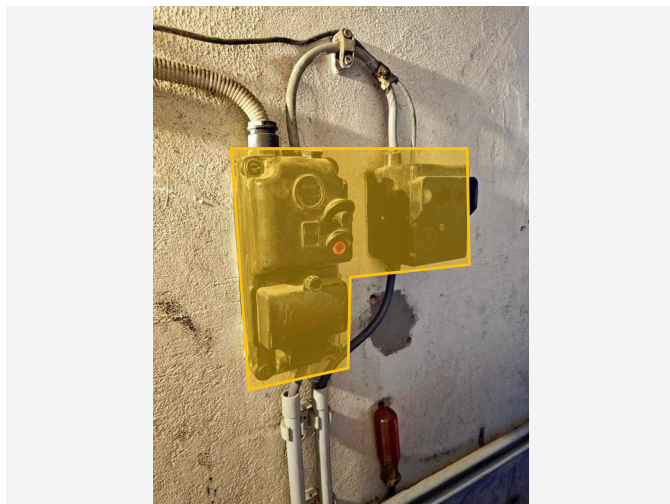
| Fiche 5: schakelmateriaal..... | 33 |

| Eindbeoordeling materiaalrisico | Laag materiaalrisico en/of verlaagde kans op vezelvrijgave |

| Toestand van het materiaal | Onbeschadigd, niet verweerd |

Zorgvuldig beheren

- Zorg voor een veilig beheer. Vermijd het beschadigen van het asbestmateriaal. Controleer de toestand jaarlijks op wijzigingen.

- Eenvoudige handelingen: mag via doe-het-zelf of door werknemer(s) met opleidingsattest eenvoudige handelingen
Mits respecteren van alle veiligheidsmaatregelen kan men dit schakelmateriaal demonteren en afvoeren, bvb via containerpark.

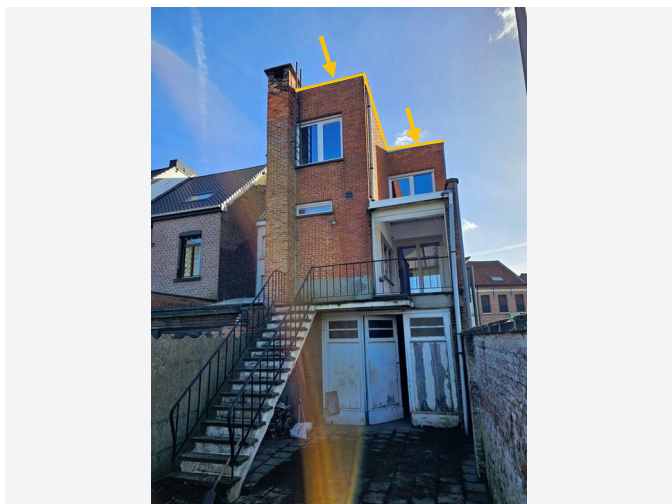
| Fiche 6: Dakbedekking plat dak..... | 37 |

Permanente beperking

Reden: Het te onderzoeken materiaal situeert zich hoger dan 3,50 m te rekenen vanaf een veilige ondergrond

Uitleg van de asbestdeskundige: Er is geen veilige manier om de dakbedekking van het platte dak te onderzoeken.

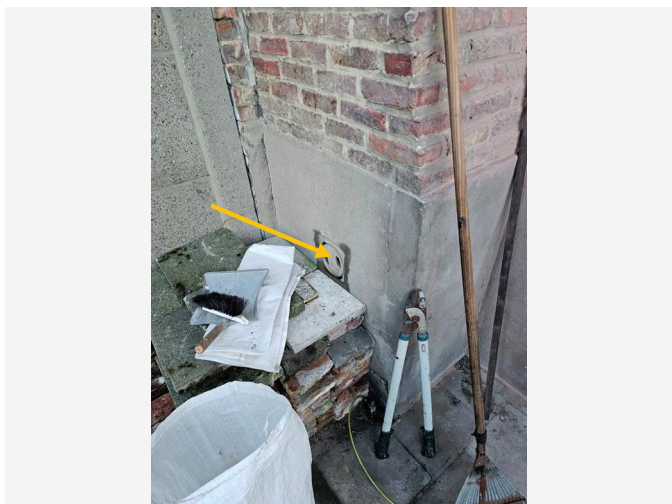
| Fiche 7: Schouwplug..... | 39 |

| (Asbest)materiaal | Brandwerende afsluiting (prefab geheel) - Luik |

Voer bij renovatiewerken extra onderzoek uit.

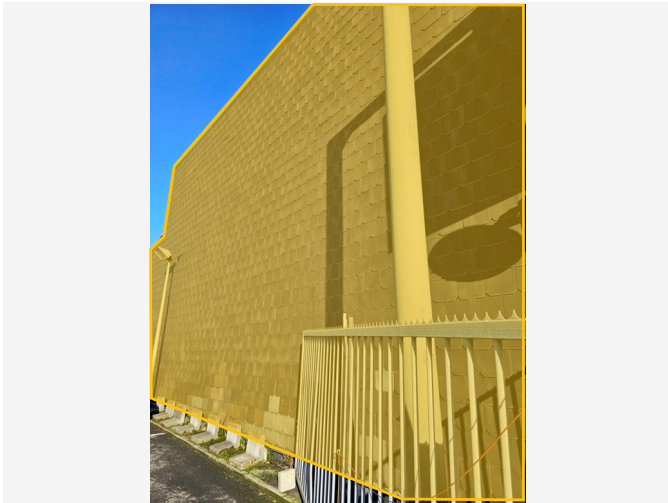
| Fiche 8: Lei gevel..... | 40 |

De leien bevinden zich op de scheidingsmuur, op de constructie van naastliggend gebouw. Er is geen toelating voor staalname; er is geen bewijs voorhanden dat deze constructie na 2001 gebouwd is.

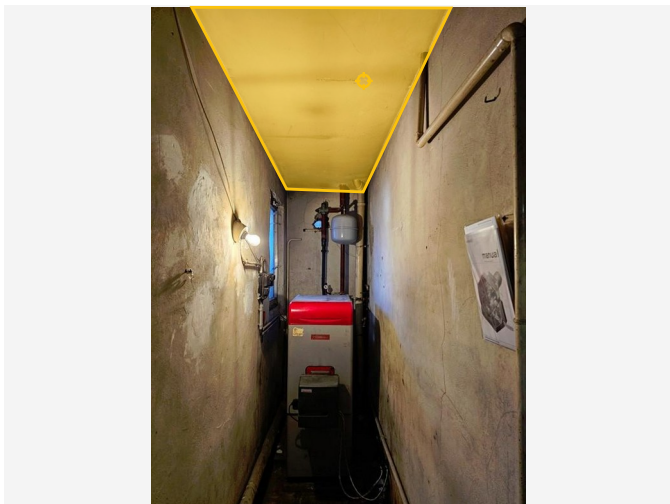
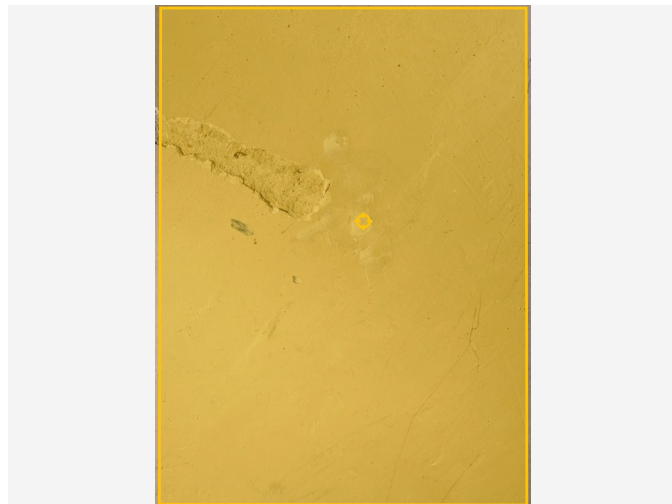
Fiche 9: Pleisterwerk plafond

Geen asbest

| # | Type | Referentie | Resultaat |
|---|---|---|---|
| 9.1 | Mengmonster | 2MM pleister plafond | Geen asbest |

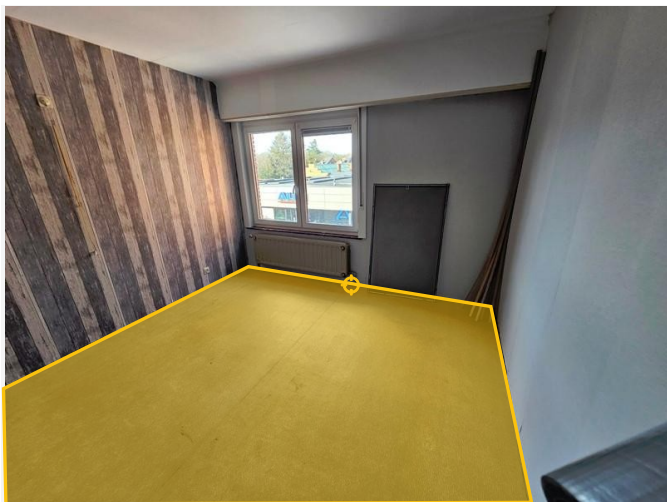
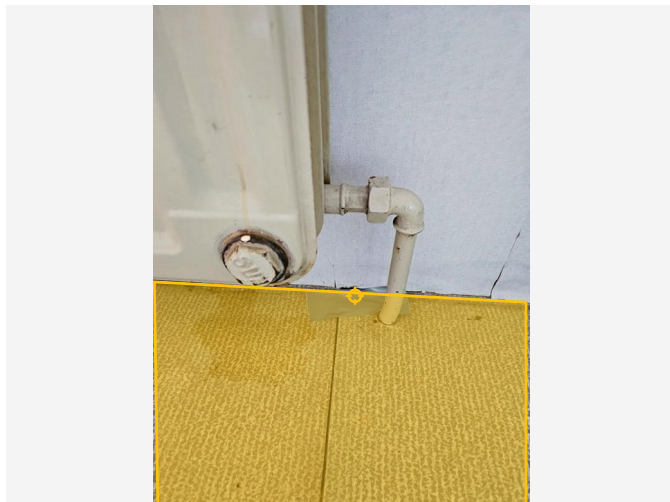
Fiche 10: Vloerbekleding

Geen asbest

| # | Type | Referentie | Resultaat |
|---|---|---|---|
| 10.1 | Puntmonster | 5PM vloerzeil SK2/3 | Geen asbest |
