Asbestinventarisatetest

Landbouwstraat 26, 2800 Mechelen

Attestnummer : 20240312-000318.000

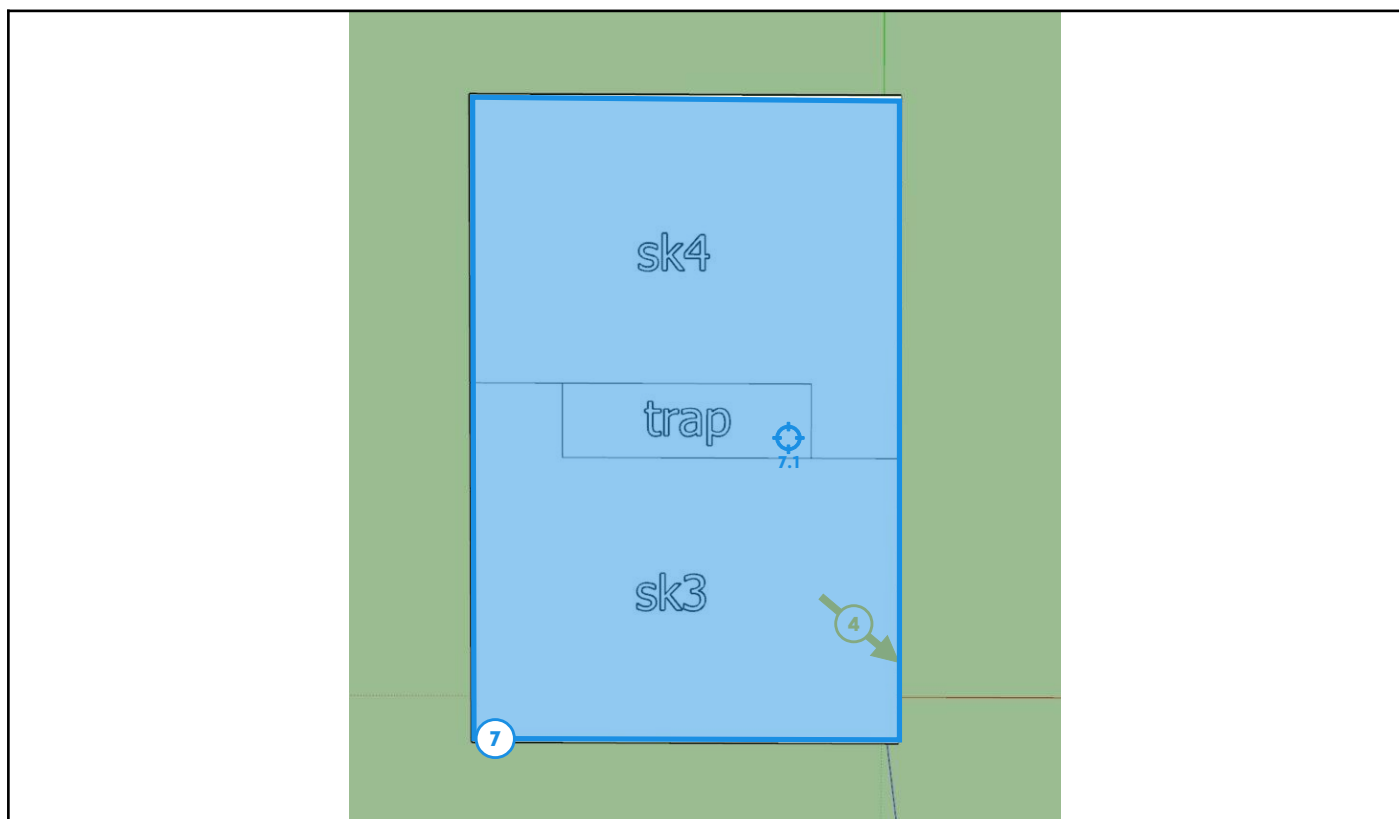
Plan 1.4: 2E

Beschrijving	Type	Actie
4. Elektrische schakelkast	Asbestmateriaal	Zorgvuldig beheren
7. Vloerzeil	Geen asbest	-
7.1 Code: 2PM Vloerzeil trap + 2°E	Puntmonster	-

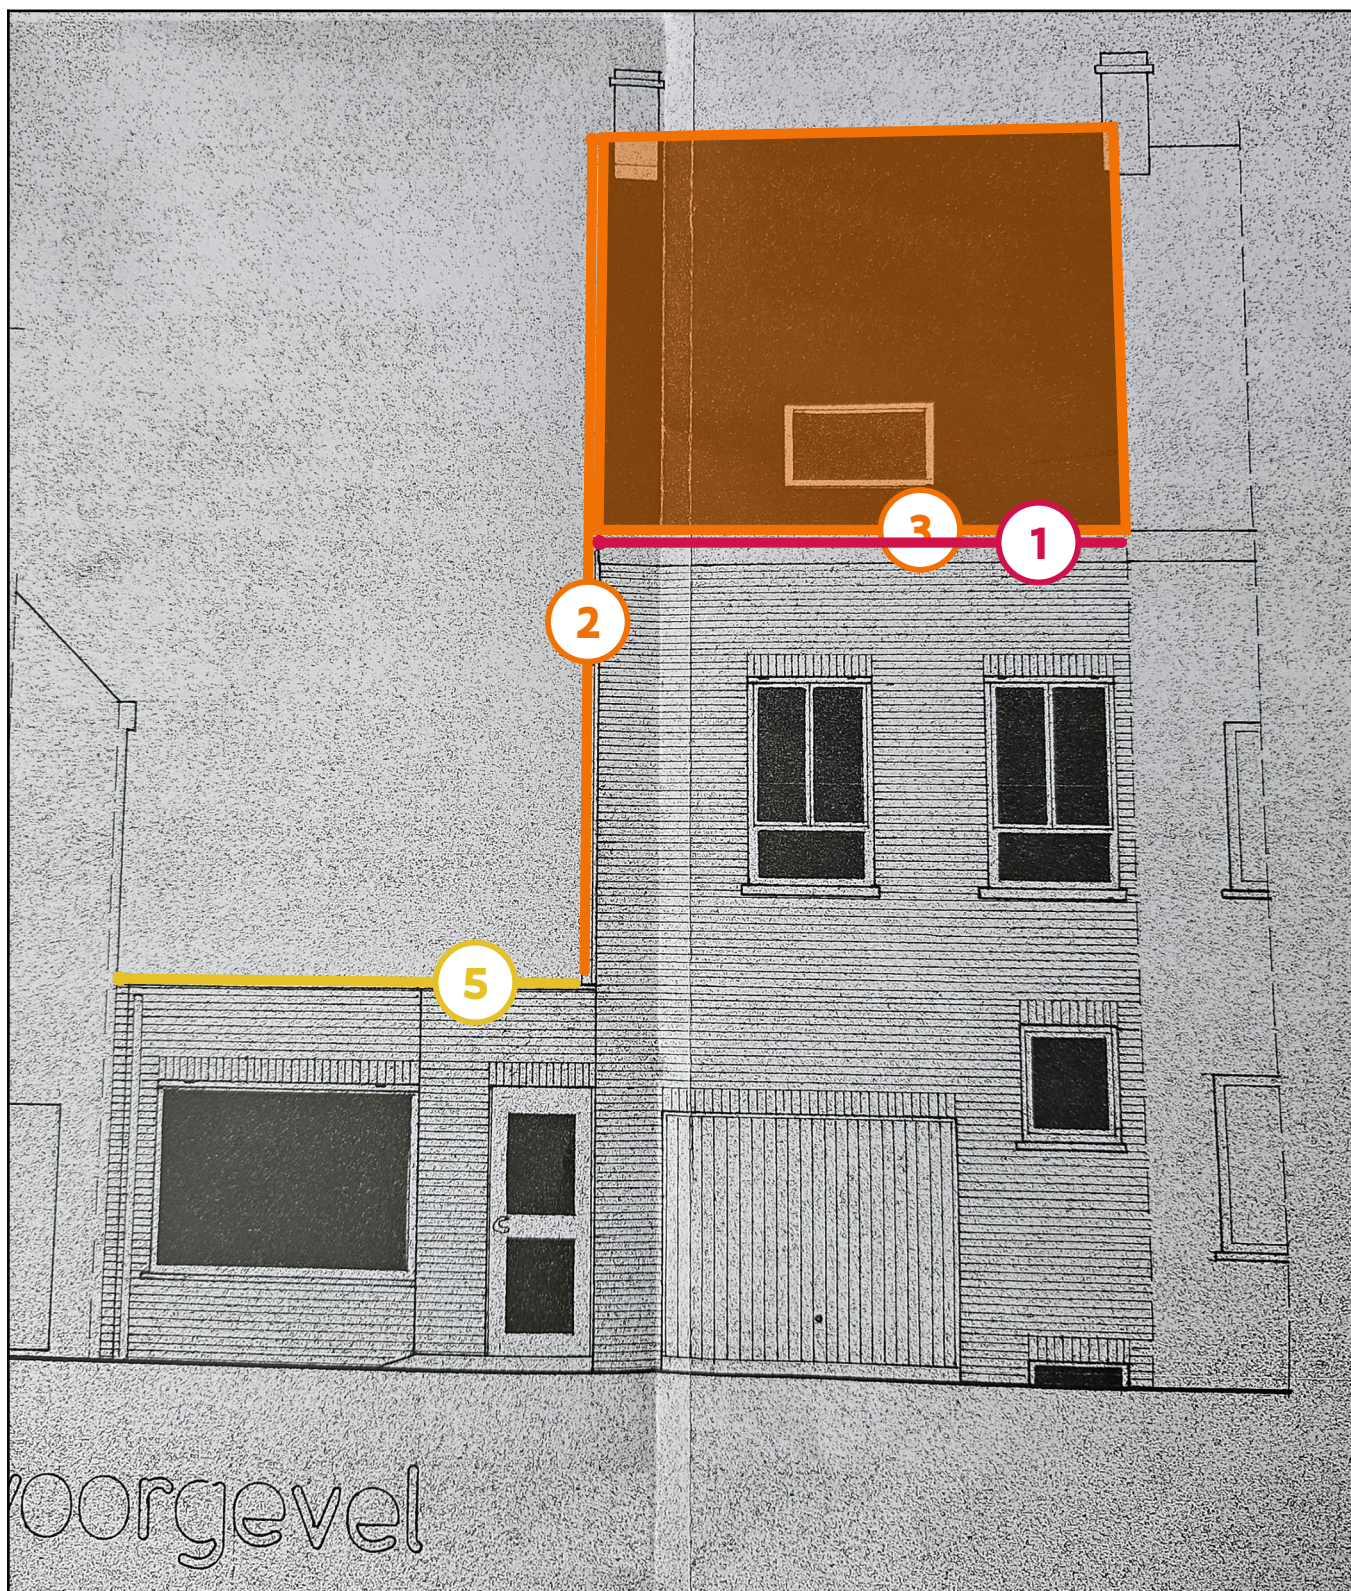
Plan 1.5: VG

1. Sediment dakgoot	Asbestmateriaal	Dringend verwijderen
2. Gevelbekleding	Asbestmateriaal	Verwijderen
3. Zadeldak dakbedekking - Leien	Asbestmateriaal	Verwijderen
5. Dakbedekking plat dak	Asbestmateriaal	Zorgvuldig beheren

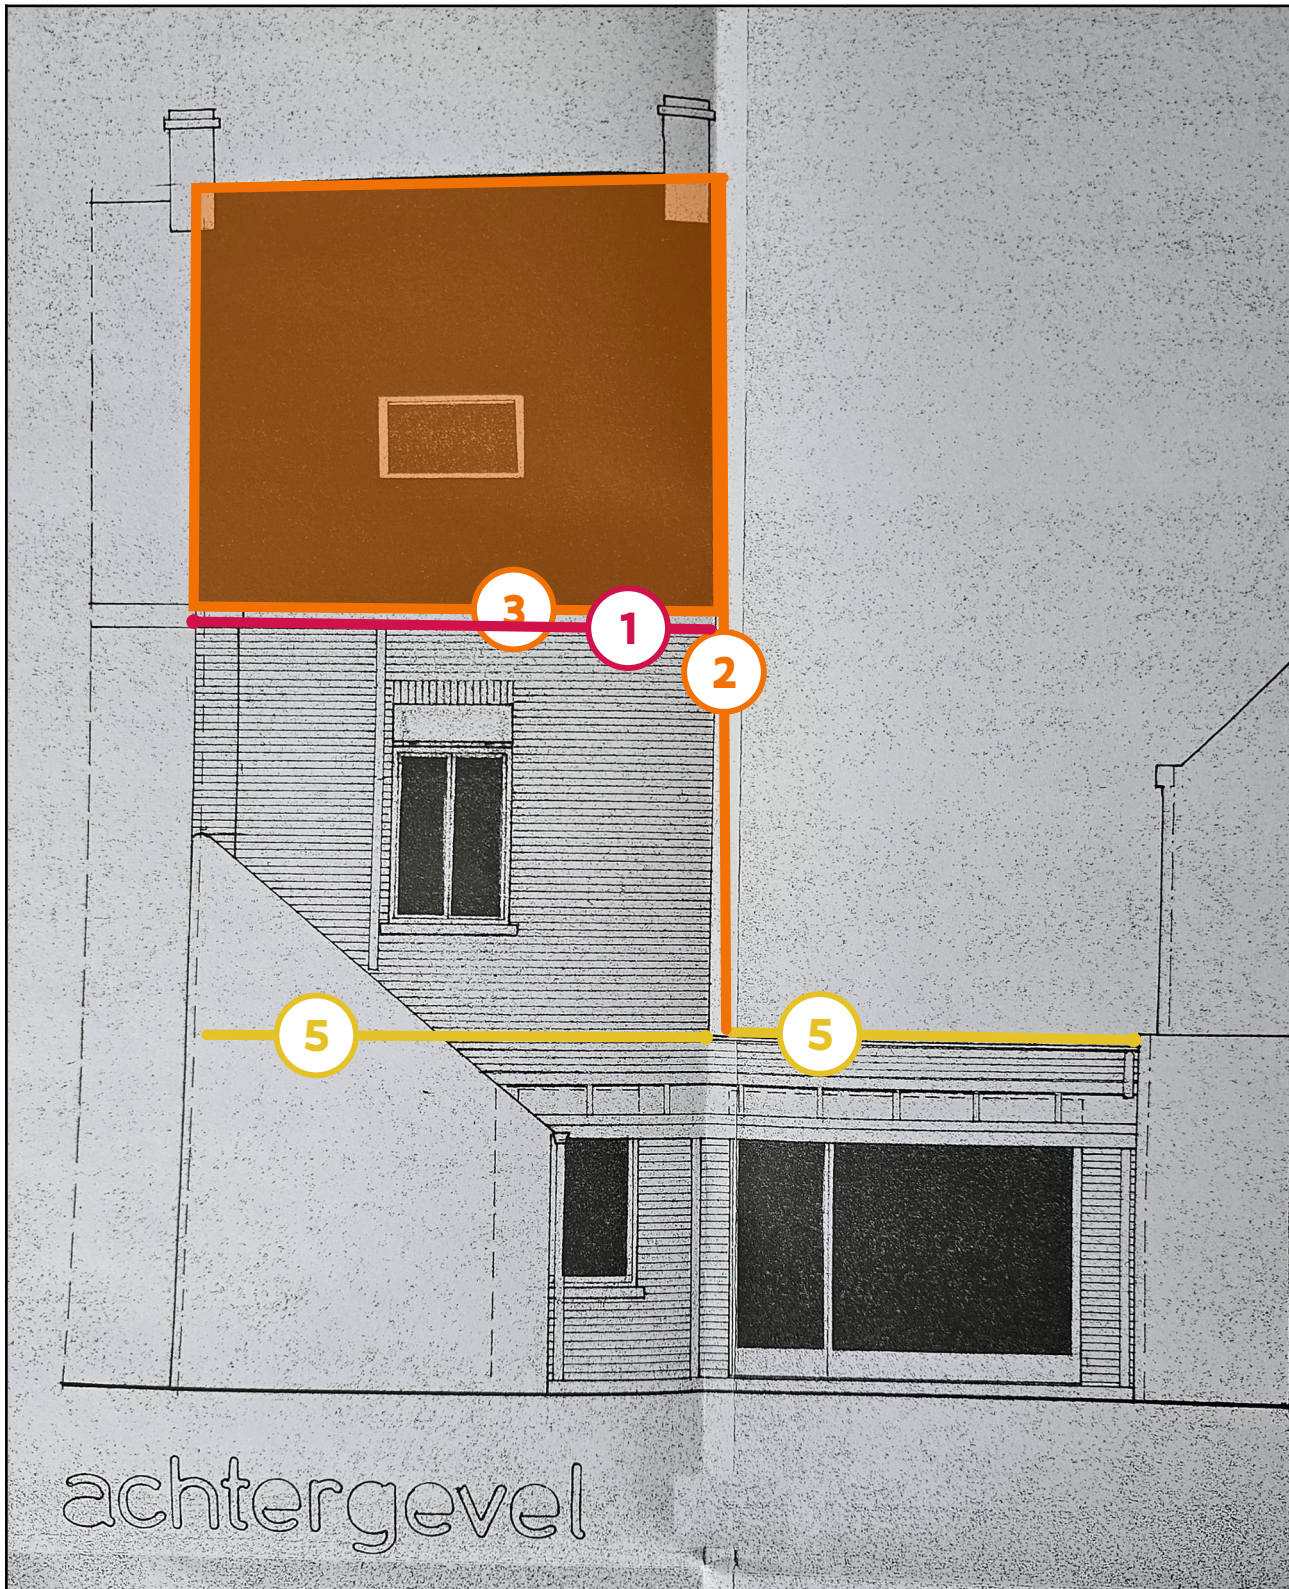
Plan 1.6: AG

1. Sediment dakgoot	Asbestmateriaal	Dringend verwijderen
2. Gevelbekleding	Asbestmateriaal	Verwijderen
3. Zadeldak dakbedekking - Leien	Asbestmateriaal	Verwijderen
5. Dakbedekking plat dak	Asbestmateriaal	Zorgvuldig beheren

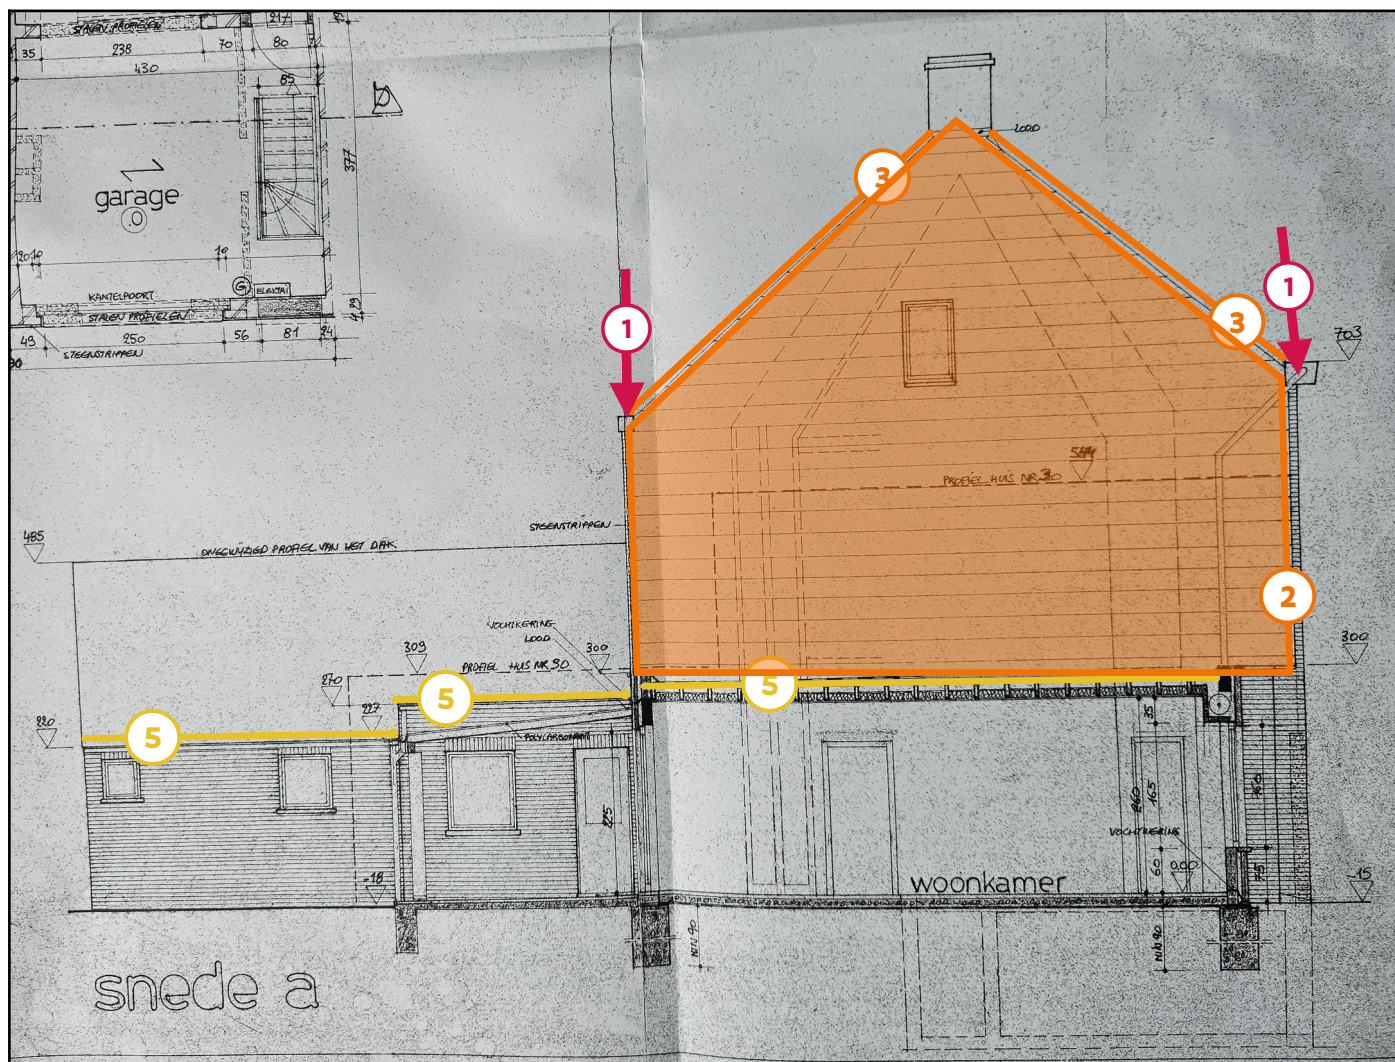
Plan 1.7: LG

Beschrijving	Type	Actie
1. Sediment dakgoot	Asbestmateriaal	Dringend verwijderen
2. Gevelbekleding	Asbestmateriaal	Verwijderen
3. Zadeldak dakbedekking - Leien	Asbestmateriaal	Verwijderen
5. Dakbedekking plat dak	Asbestmateriaal	Zorgvuldig beheren

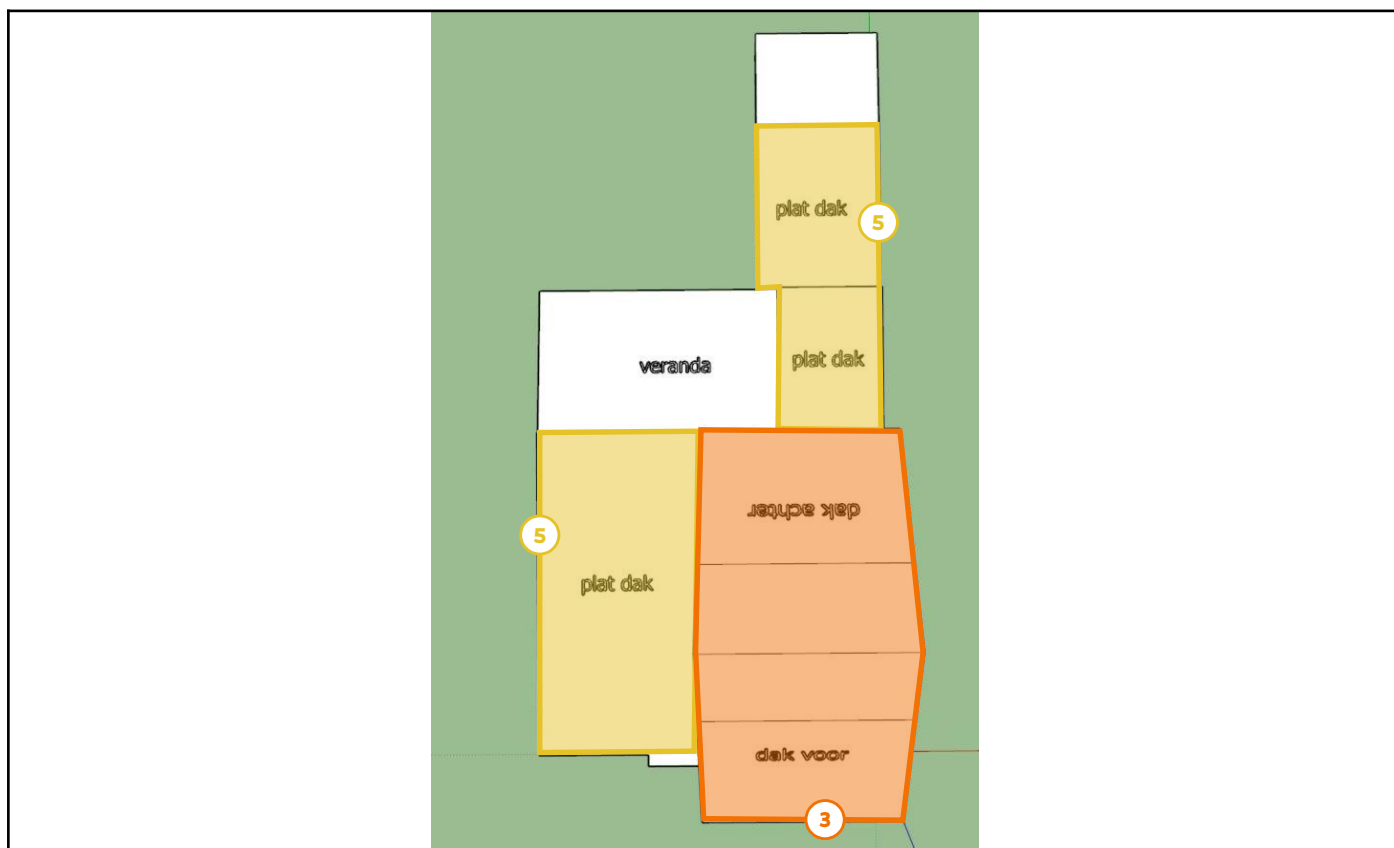
Plan 1.8: Daken

Beschrijving	Type	Actie
3. Zadeldak dakbedekking - Leien	Asbestmateriaal	Verwijderen
5. Dakbedekking plat dak	Asbestmateriaal	Zorgvuldig beheren

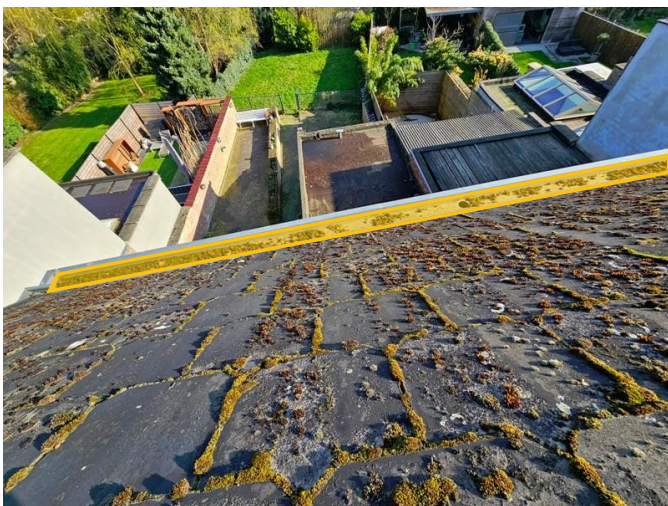
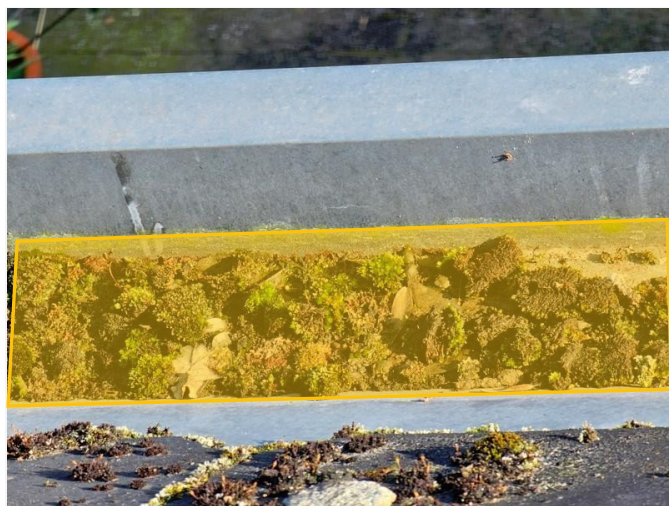
Fiche 1: Sediment dakgoot

Asbestmateriaal - afvalstof

Het asbestmateriaal valt onder de mijlpaal van 2040.

Dringend verwijderen

- Verwijder het asbestafval.

- Eenvoudige handelingen: mag via doe-het-zelf of door werknemer(s) met opleidingsattest eenvoudige handelingen
Mits respecteren van geldende voorschriften en veiligheidsmaatregelen kan dit gedemonteerd en gecontroleerd afgevoerd worden volgens de voorschriften (bvb containerpark).

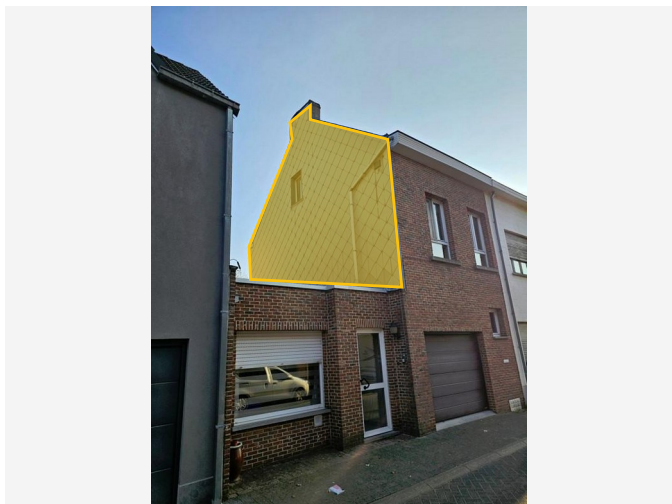
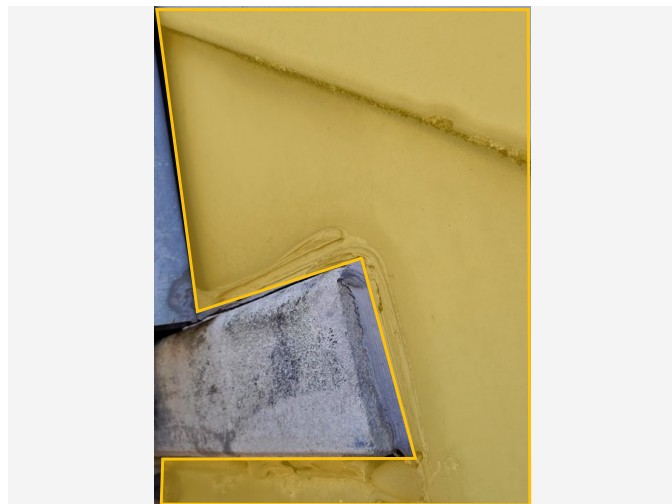
Het asbestmateriaal valt onder de mijlpaal van 2034.

Verwijderen

Eindbeoordeling materiaalrisico	Laag materiaalrisico en/of verlaagde kans op vezelvrijgave
---------------------------------	--

Gebondenheid	Categorie 1: hechtgebonden in oorsprong
Asbestsoort (vezeltype)	Crocidoliet aanwezig
Asbestconcentratie	Laag (< 50%)
Afschermingsgraad van het gehele materiaal	Geheel of deels vrij aan de buitenlucht
Toestand van het materiaal	Licht beschadigd, licht verweerd. Intact materiaal type Pical – asbestboard of categorie III 'gebondenheid'

Beschrijving	Gevelbekleding
Omgeving	Buiten
Primaire drager	Wand buitenschil
Asbestmateriaal	Dak- en gevelbekleding - Lei, shingle
Bindmiddel van asbestmateriaal	Cement
Gebondenheid op basis van bindmiddel	Hecht
Hoeveelheid (oppervlakte - aantal)	• 48,00 m ² - 1 stuk
Totale oppervlakte	48,00 m ²
Eenvoudig bereikbaar	Ja
Bevestigingswijze	• Genageld, geniet
Identificatiemethode	Vaststelling zonder monsternamen

- Verwijder dit asbestmateriaal zo snel mogelijk. Volg de toestand goed op.

- Eenvoudige handelingen: mag via doe-het-zelf of door werknemer(s) met opleidingsattest eenvoudige handelingen
Mits respecteren van alle veiligheidsmaatregelen kan men dit demonteren en afvoeren via containerpark.

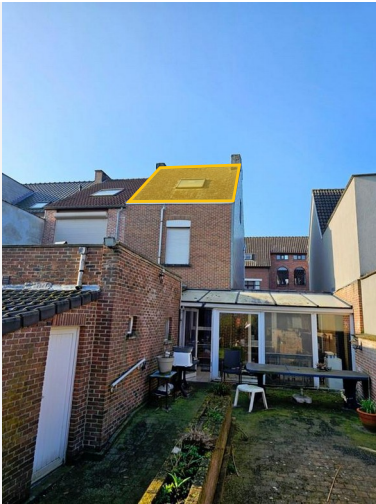
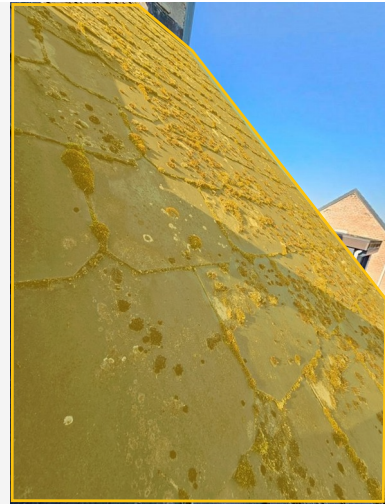
Het asbestmateriaal valt onder de mijlpaal van 2034.

Verwijderen

Eindbeoordeling materiaalrisico	Verhoogd materiaalrisico en/of verhoogde kans op vezelvrijgave
---------------------------------	--

Gebondenheid	Categorie 1: hechtgebonden in oorsprong
Asbestsoort (vezeltype)	Crocidoliet aanwezig
Asbestconcentratie	Laag (< 50%)
Afschermingsgraad van het gehele materiaal	Geheel of deels vrij aan de buitenlucht
Toestand van het materiaal	Matig beschadigd, matig verweerd

Beschrijving	Zadeldak dakbedekking - Leien
Omgeving	Buiten
Primaire drager	Schuin dak
Asbestmateriaal	Dak- en gevelbekleding - Lei, shingle
Bindmiddel van asbestmateriaal	Cement
Gebondenheid op basis van bindmiddel	Hecht
Hoeveelheid (oppervlakte - aantal)	• 50,00 m ² - 1 stuk
Totale oppervlakte	50,00 m ²
Eenvoudig bereikbaar	Ja
Bevestigingswijze	• Genageld, geniet

- Verwijder dit asbestmateriaal zo snel mogelijk. Volg de toestand goed op.

- Eenvoudige handelingen: mag via doe-het-zelf of door werknemer(s) met opleidingsattest eenvoudige handelingen
Mits respecteren van geldende voorschriften en veiligheidsmaatregelen kan dit gedemonteerd en gecontroleerd afgevoerd worden volgens de voorschriften.

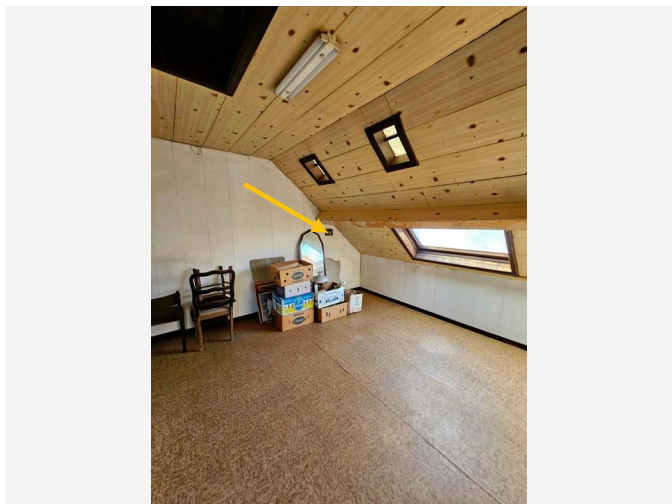
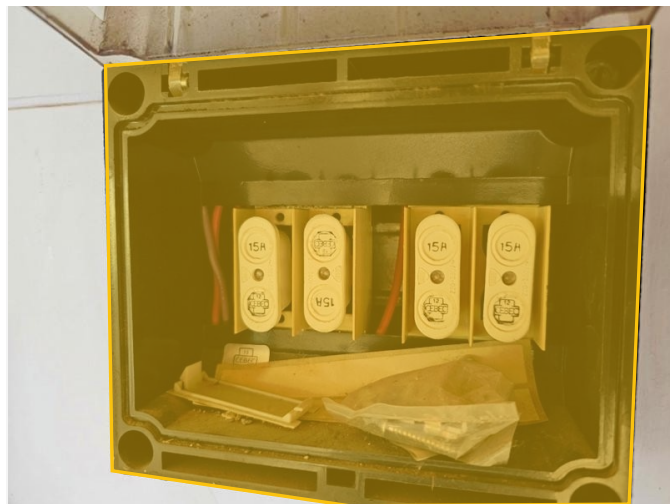
Het asbestmateriaal valt onder de mijlpaal van 2040.

Zorgvuldig beheren

Eindbeoordeling materiaalisico	Laag materiaalisico en/of verlaagde kans op vezelvrijgave
--------------------------------	---

Gebondenheid	Categorie 1: hechtgebonden in oorsprong
Asbestsoort (vezeltype)	Crocidoliet aanwezig
Asbestconcentratie	Laag (< 50%)
Afschermingsgraad van het gehele materiaal	Geheel of deels (ook) vrij aan de binnenlucht
Toestand van het materiaal	Onbeschadigd, niet verweerd

Beschrijving	Elektrische schakelkast
Omgeving	Binnen
Primaire drager	Communicatie en elektrische infrastructuur en uitrusting
Asbestmateriaal	Plaat, paneel, tablet - Type Bakeliet
Bindmiddel van asbestmateriaal	Kunststof of -hars
Gebondenheid op basis van bindmiddel	Hecht
Hoeveelheid (oppervlakte - dikte - aantal)	• 0,10 m ² - 1,00 cm - 1 stuk
Totaal volume	0,001 m ³
Eenvoudig bereikbaar	Ja
Bevestigingswijze	• Geschroefd
Identificatiemethode	Vaststelling zonder monsternamen

- Zorg voor een veilig beheer. Vermijd het beschadigen van het asbestmateriaal. Controleer de toestand jaarlijks op wijzigingen.

- Eenvoudige handelingen: mag via doe-het-zelf of door werknemer(s) met opleidingsattest eenvoudige handelingen
Mits respecteren van geldende voorschriften en veiligheidsmaatregelen kan dit gedemonteerd en gecontroleerd afgevoerd worden volgens de voorschriften.

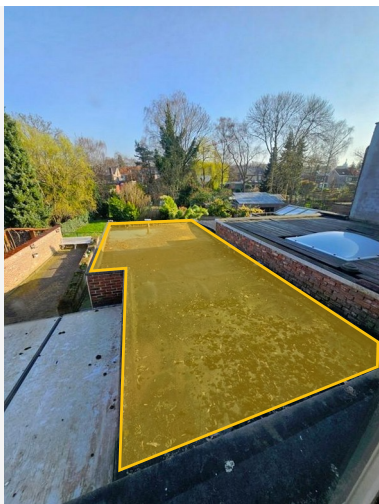
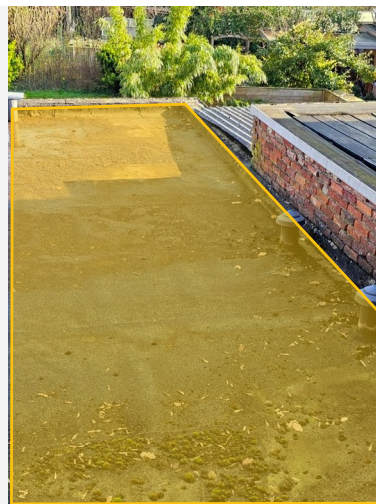
Het asbestmateriaal valt onder de mijlpaal van 2040.

Zorgvuldig beheren

Eindbeoordeling materiaalrisico	Laag materiaalrisico en/of verlaagde kans op vezelvrijgave
---------------------------------	--

Gebondenheid	Categorie 1: hechtgebonden in oorsprong
Asbestsoort (vezeltype)	Crocidoliet aanwezig
Asbestconcentratie	Laag (< 50%)
Afschermingsgraad van het gehele materiaal	Geheel of deels vrij aan de buitenlucht
Toestand van het materiaal	Licht beschadigd, licht verweerd. Intact materiaal type Pical – asbestboard of categorie III 'gebondenheid'

Beschrijving	Dakbedekking plat dak
Omgeving	Buiten
Primaire drager	Plat dak
Asbestmateriaal	Dak- en gevelbekleding - Roofing
Bindmiddel van asbestmateriaal	Bitumen (roofing, teer, asfalt)
Gebondenheid op basis van bindmiddel	Hecht
Hoeveelheid (oppervlakte - aantal)	• 100,00 m ² - 1 stuk
Totale oppervlakte	100,00 m ²
Eenvoudig bereikbaar	Ja

- Zorg voor een veilig beheer. Vermijd het beschadigen van het asbestmateriaal. Controleer de toestand jaarlijks op wijzigingen.

- Eenvoudige handelingen: mag via doe-het-zelf of door werknemer(s) met opleidingsattest eenvoudige handelingen
Mits respecteren van geldende voorschriften en veiligheidsmaatregelen kan dit gedemonteerd en gecontroleerd afgevoerd worden volgens de voorschriften.

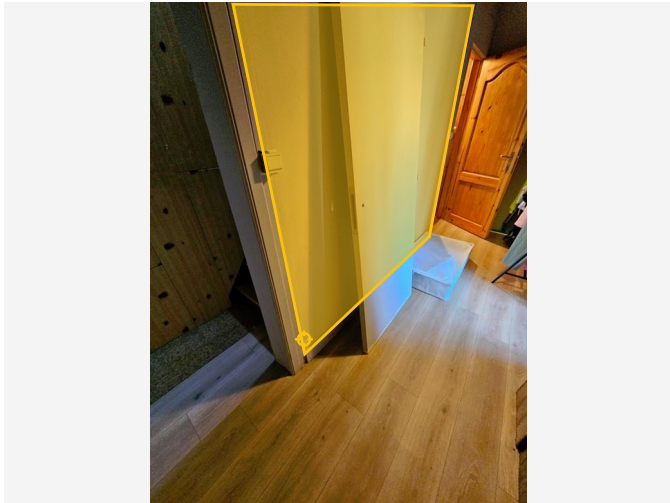
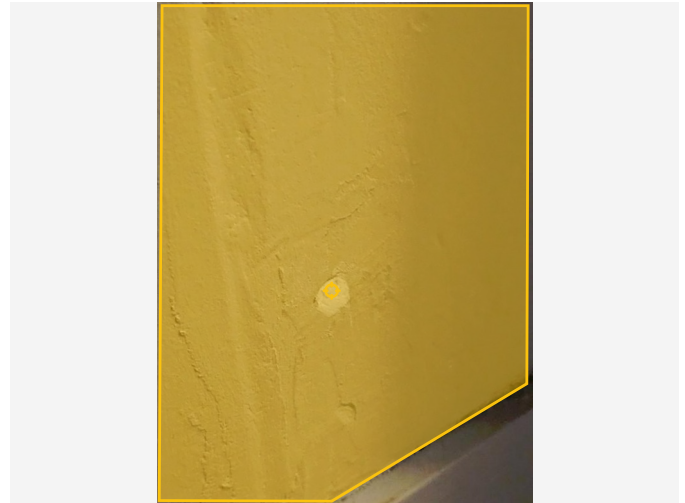
Fiche 6: Pleisterwerk muur

Geen asbest

#	Type	Referentie	Resultaat
6.1	Mengmonster	1MM pleister muur	Geen asbest

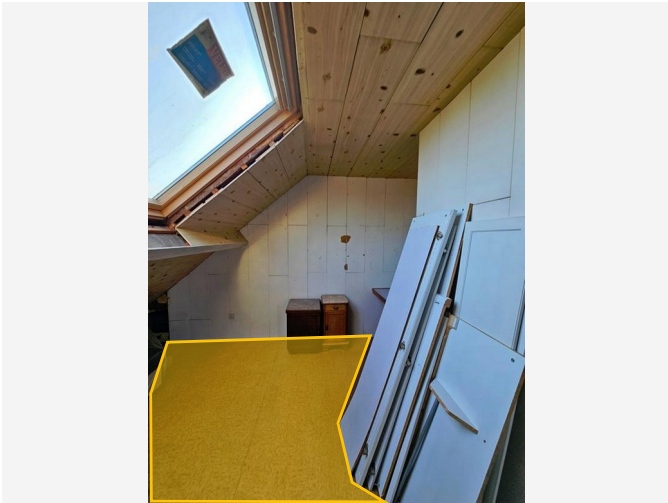
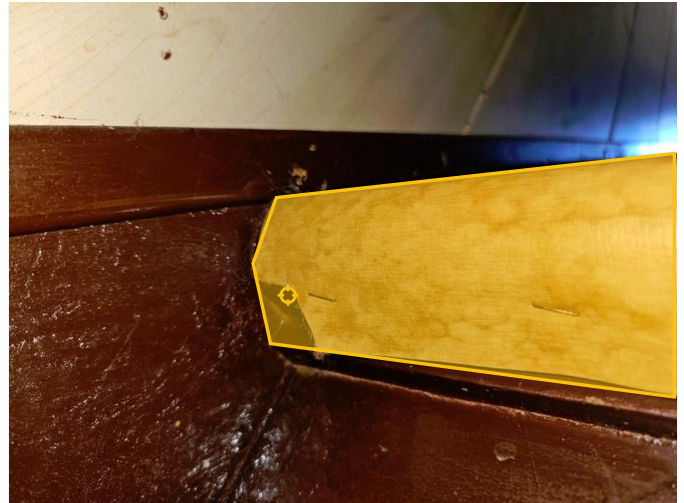
Fiche 7: Vloerzeil

Geen asbest

#	Type	Referentie	Resultaat
7.1	Puntmonster	2PM Vloerzeil trap + 2°E	Geen asbest
