Asbestinventarisatetest

Schaalstraat 20, 2800 Mechelen

Attestnummer : 20240219-000168.000

Uitgegeven op : 19.02.2024

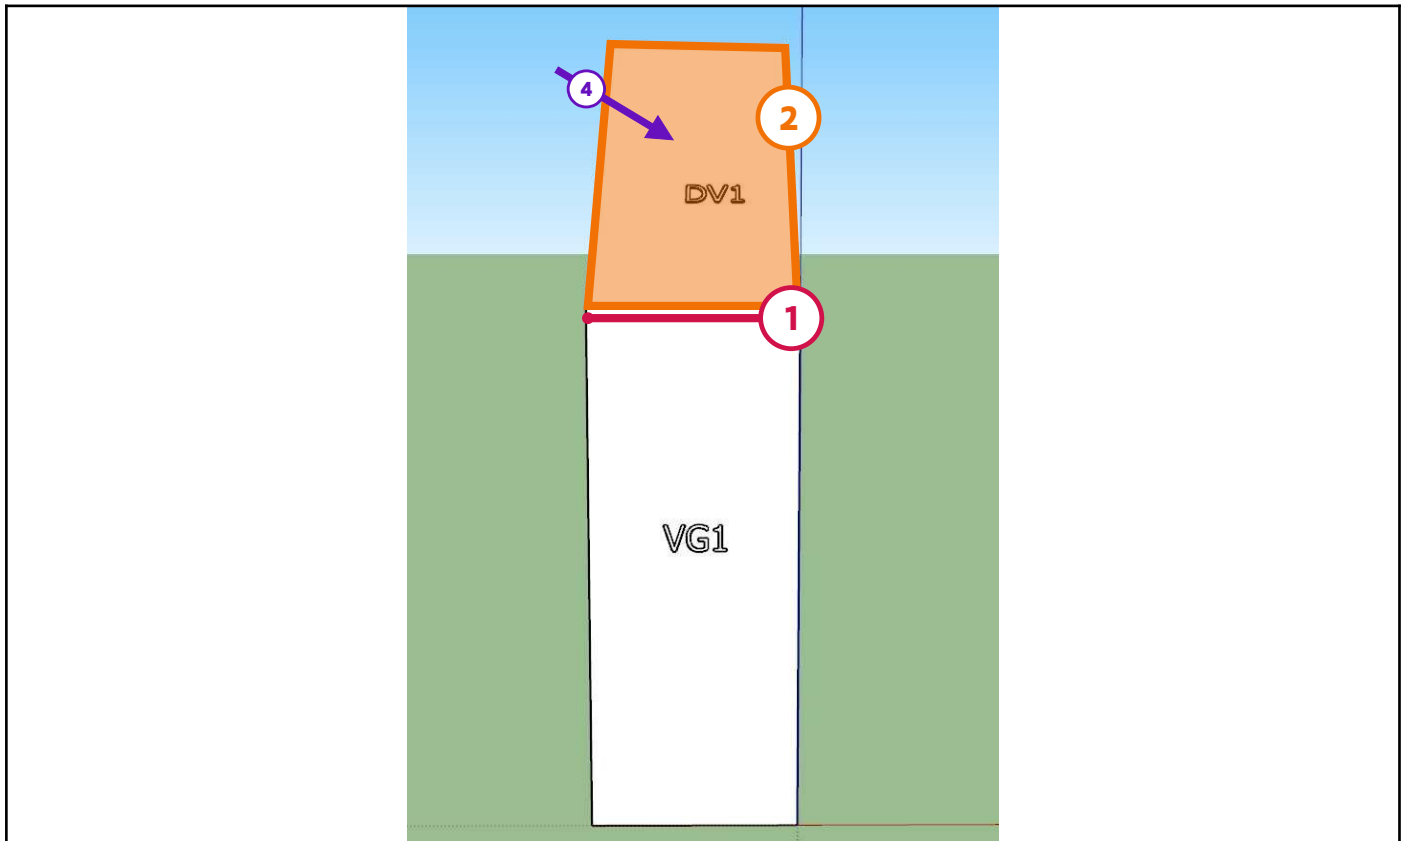
Plan 1.5: Plan_Voorzijde

Beschrijving	Type	Actie
1. Sediment dakgoot	Asbestmateriaal	Dringend verwijderen
2. Zadeldak dakbedekking	Asbestmateriaal	Verwijderen
4. Onderdak	Advies	-

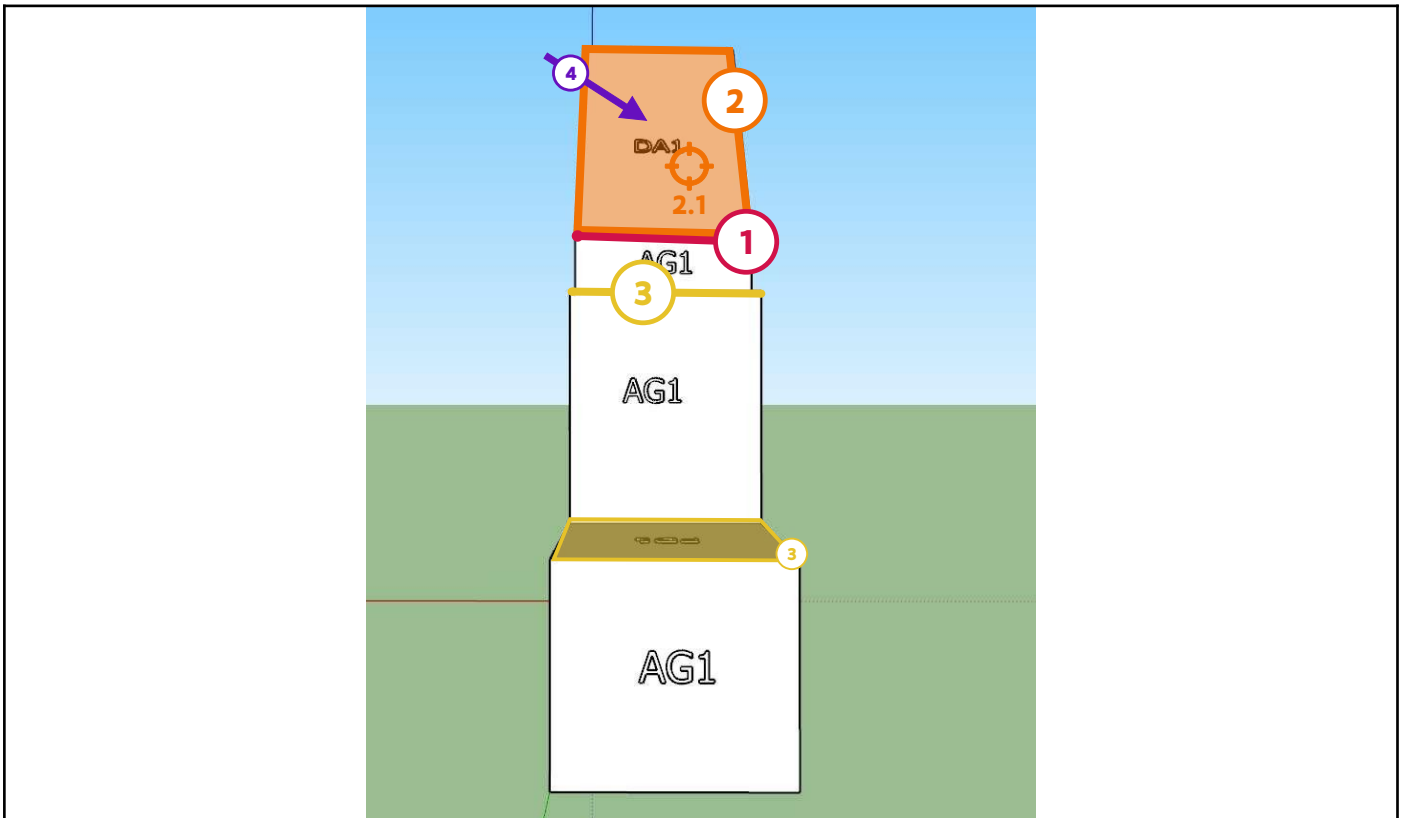
Plan 1.6: Plan_Achterzijde

Beschrijving	Type	Actie
1. Sediment dakgoot	Asbestmateriaal	Dringend verwijderen
2. Zadeldak dakbedekking	Asbestmateriaal	Verwijderen
2.1 Code: 2PM Leien zadeldak	Puntmonster	-
3. Roofing plat dak	Asbestmateriaal	Zorgvuldig beheren
4. Onderdak	Advies	-

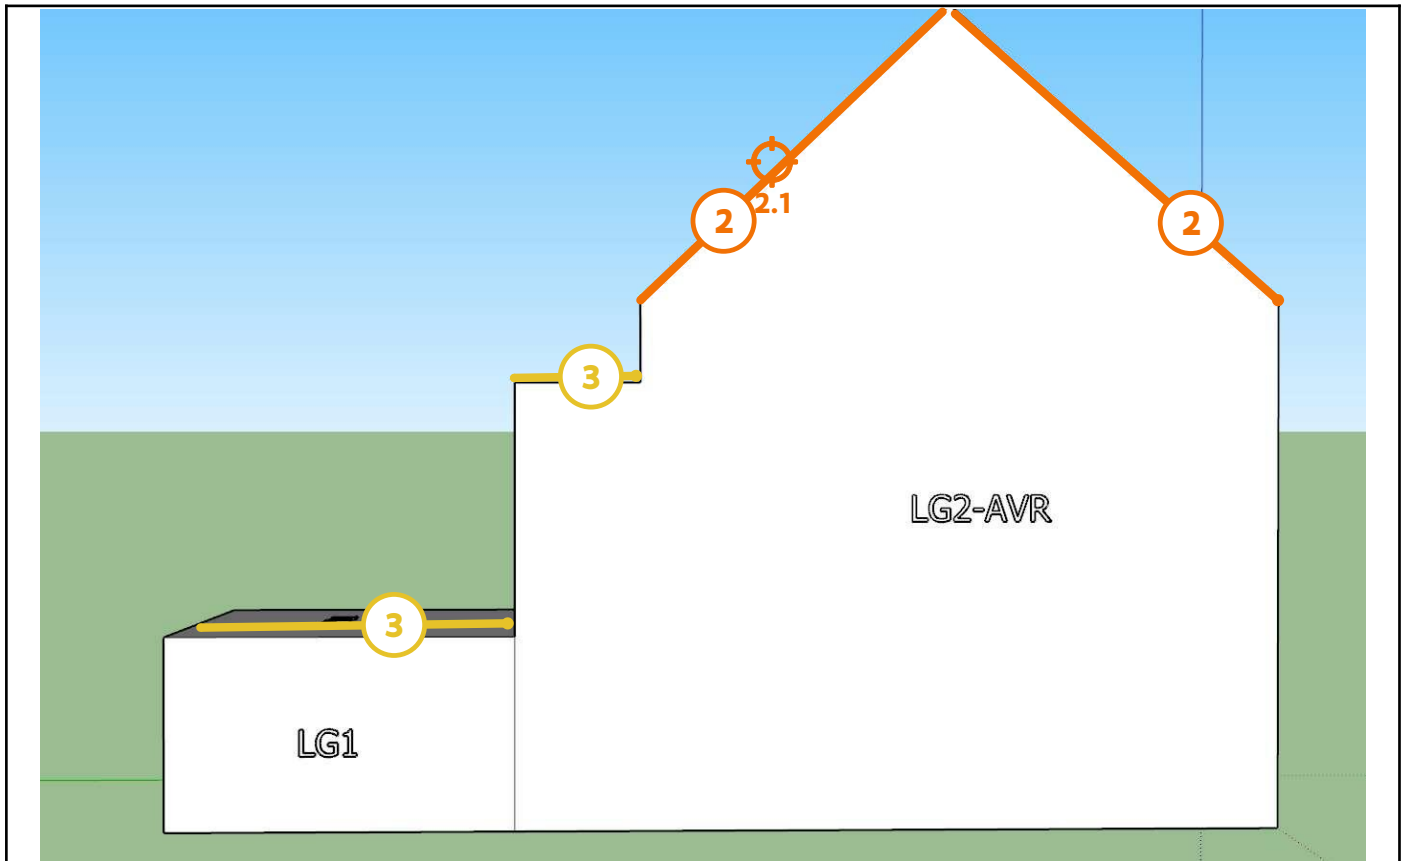
Plan 1.7: Plan_Linkerzijde

Beschrijving	Type	Actie
2. Zadeldak dakbedekking	Asbestmateriaal	Verwijderen
2.1 Code: 2PM Leien zadeldak	Puntmonster	-
3. Roofing plat dak	Asbestmateriaal	Zorgvuldig beheren

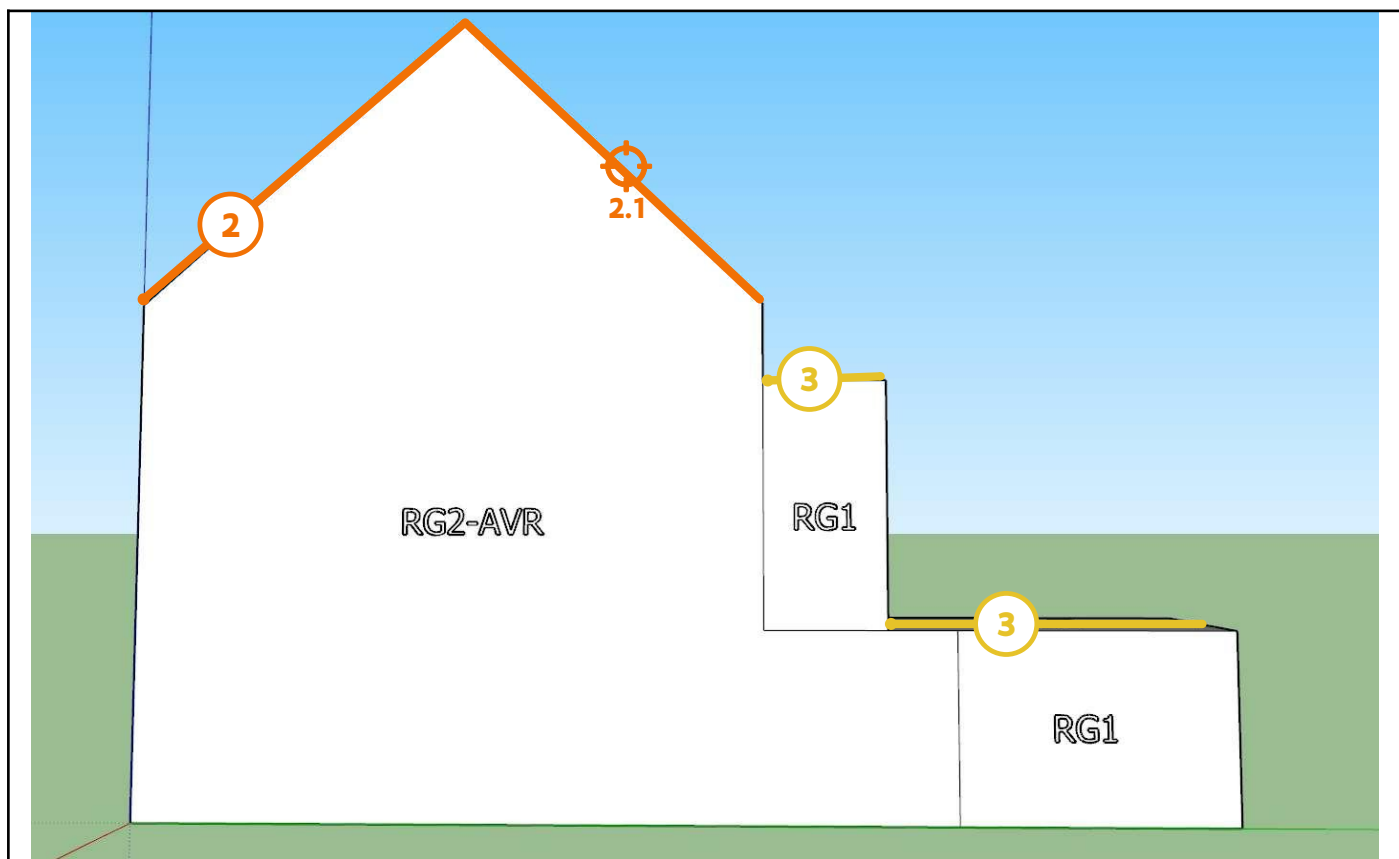
Plan 1.8: Plan_Rechterzijde

Beschrijving	Type	Actie
2. Zadeldak dakbedekking	Asbestmateriaal	Verwijderen
2.1 Code: 2PM Leien zadeldak	Puntmonster	-
3. Roofing plat dak	Asbestmateriaal	Zorgvuldig beheren

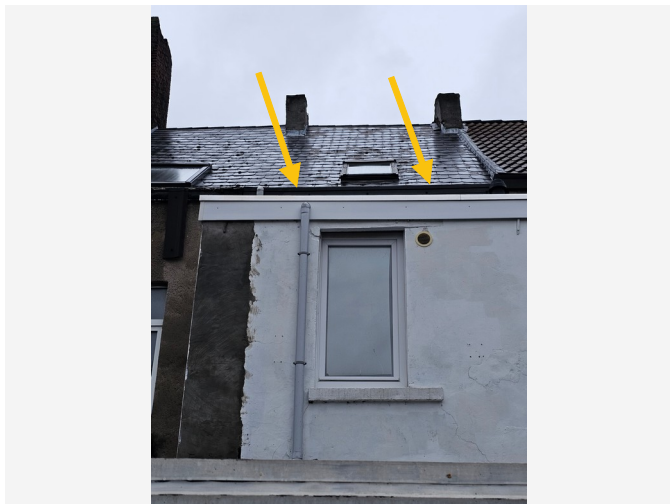
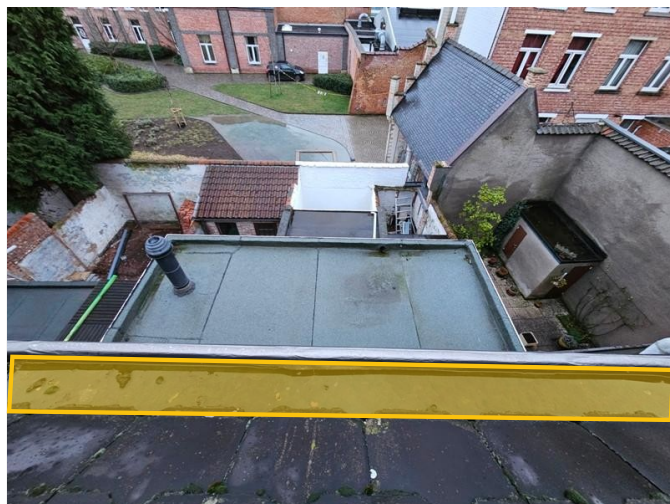
Fiche 1: Sediment dakgoot

Asbestmateriaal - afvalstof

Het asbestmateriaal valt onder de mijlpaal van 2040.

Dringend verwijderen

Beschrijving	Sediment dakgoot
Type afvalstof	Betreft resten (contaminatie) van verwerking of beschadiging
Type resten (contaminatie)	<ul style="list-style-type: none">• Stof, deeltjes < 4 mm, flinters, gruis (vermengd in materiaal)
Besmette materialen	<ul style="list-style-type: none">• Sediment (dakgoot, afvoerbuï, regenwaterput, ...)
Bron van de resten	Asbesthoudende leien op zadeldak.
Omgeving	Buiten
Primaire drager	Infrastructuur hemelwater (opvang en afvoer)
Gebondenheid resten	Niet hecht
Hoeveelheid (gewicht - aantal)	<ul style="list-style-type: none">• 10,00 kg - 1 stuk
Totaal gewicht	10,00 kg
Eenvoudig bereikbaar	Ja
Identificatiemethode	Vaststelling zonder monstername

- Verwijder het asbestafval.

- Eenvoudige handelingen: mag via doe-het-zelf of door werknemer(s) met opleidingsattest eenvoudige handelingen
Mits respecteren van alle veiligheidsmaatregelen kan men dit afvalmateriaal wegnemen en afvoeren. Dit sediment dient afgevoerd te worden als asbesthoudend materiaal.

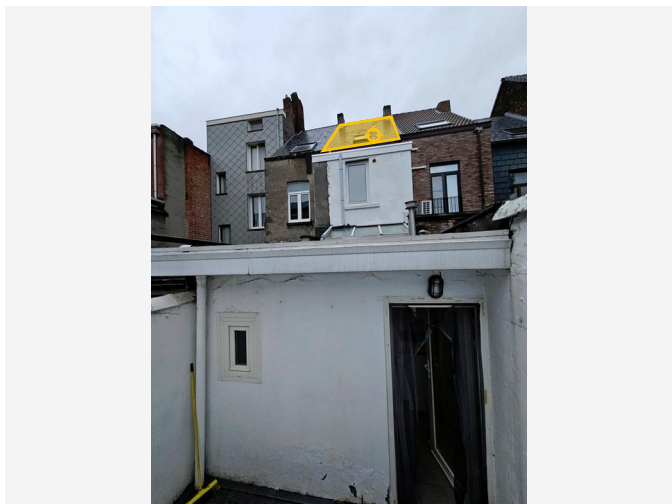
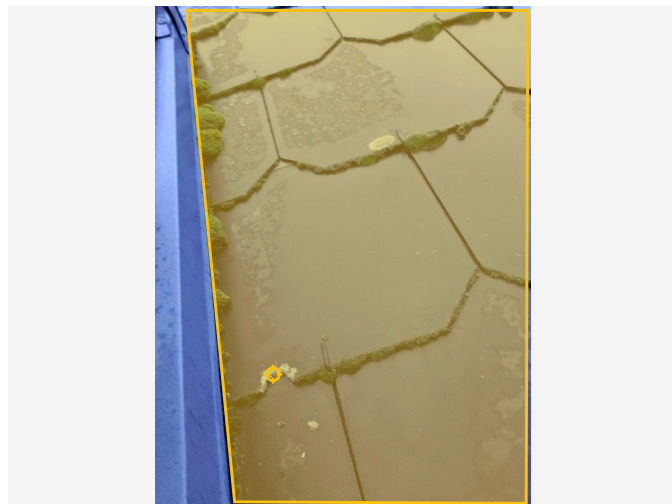
Het asbestmateriaal valt onder de mijlpaal van 2034.

[Verwijderen](#)

Eindbeoordeling materiaalrisico	Verhoogd materiaalrisico en/of verhoogde kans op vezelvrijgave
---------------------------------	----------------------------------------------------------------

Gebondenheid	Categorie 1: hechtgebonden in oorsprong
Asbestsoort (vezeltype)	Alleen chrysotiel
Asbestconcentratie	Laag (< 50%)
Afschermingsgraad van het gehele materiaal	Geheel of deels vrij aan de buitenlucht
Toestand van het materiaal	Matig beschadigd, matig verweerd

Beschrijving	Zadeldak dakbedekking
Omgeving	Buiten
Primaire drager	Schuin dak
Asbestmateriaal	Dak- en gevelbekleding - Lei, shingle
Bindmiddel van asbestmateriaal	Cement
Gebondenheid op basis van bindmiddel	Hecht

Hoeveelheid (oppervlakte - aantal)	• 39,00 m ² - 1 stuk
Totale oppervlakte	39,00 m ²
Eenvoudig bereikbaar	Ja
Bevestigingswijze	• Genageld, geniet
Identificatiemethode	Vaststelling met monstername
Destructieve handeling voor identificatie	Nee

- Verwijder dit asbestmateriaal zo snel mogelijk. Volg de toestand goed op.
- Hemelwater dat afspoelt van asbestcement daken of gevels kan asbestdeeltjes bevatten. Gebruik het enkel voor gesloten circuits (bv. spoelen toiletten). Reinig na het vervangen van het dak of de gevel de dakgoten en regenwaterput of -ton om asbesthoudend sediment of slib te verwijderen

- Eenvoudige handelingen: mag via doe-het-zelf of door werknemer(s) met opleidingsattest eenvoudige handelingen
Mits respecteren van de geldende voorschriften, kan de dakbedekking verwijderd worden.

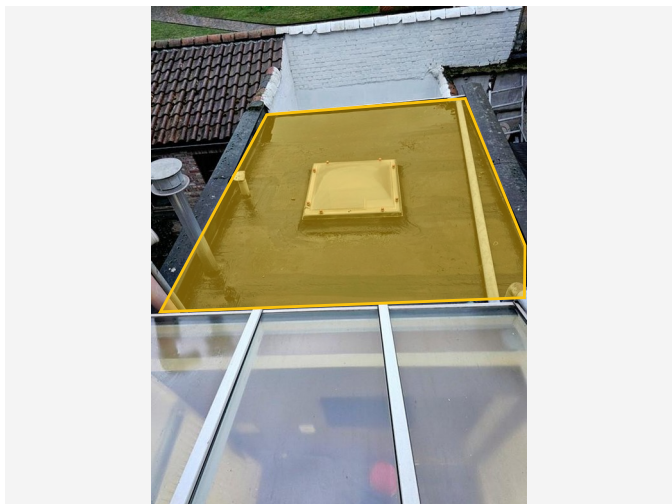
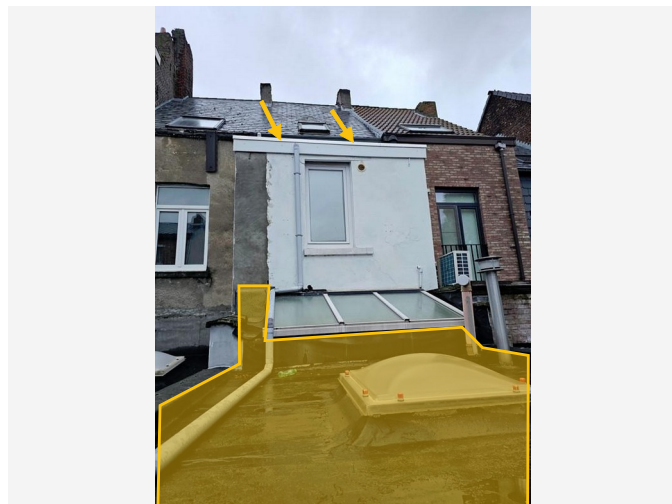
Het asbestmateriaal valt onder de mijlpaal van 2040.

Zorgvuldig beheren

Eindbeoordeling materiaalrisico	Laag materiaalrisico en/of verlaagde kans op vezelvrijgave
---------------------------------	------------------------------------------------------------

Gebondenheid	Categorie 1: hechtgebonden in oorsprong
Asbestsoort (vezeltype)	Crocidoliet aanwezig
Asbestconcentratie	Laag (< 50%)
Afschermingsgraad van het gehele materiaal	Geheel of deels vrij aan de buitenlucht
Toestand van het materiaal	Licht beschadigd, licht verweerd. Intact materiaal type Pical – asbestboard of categorie III 'gebondenheid'

Beschrijving	Roofing plat dak
Omgeving	Buiten
Primaire drager	Plat dak
Asbestmateriaal	Dak- en gevelbekleding - Roofing
Bindmiddel van asbestmateriaal	Bitumen (roofing, teer, asfalt)
Gebondenheid op basis van bindmiddel	Hecht
Hoeveelheid (oppervlakte - aantal)	• 20,00 m ² - 1 stuk
Totale oppervlakte	20,00 m ²
Eenvoudig bereikbaar	Ja
Bevestigingswijze	• Verlijmd, ingegoten, versmeerd

Identificatiemethode	Vaststelling zonder monstername Motivatie: Groot risico op structurele gevolgschade (lekschade, werking installatie,...)
Destructieve handeling voor identificatie	Nee
Opmerking	Staalname van roofing is niet gebeurd. Inschatting is dat het risico op structurele schade aan de constructie reëel is. Neem bij geplande renovatie van het platte dak stalen van het materiaal.

- Zorg voor een veilig beheer. Vermijd het beschadigen van het asbestmateriaal. Controleer de toestand jaarlijks op wijzigingen.

- Eenvoudige handelingen: enkel door erkend asbestverwijderaar
Verwijdering van deze dakbedekking vergt specifieke opleiding, kennis, en ervaring.

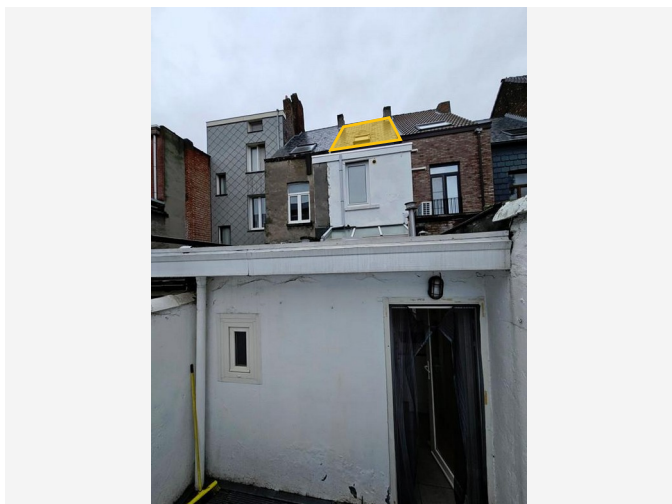
Vrije foto

Onderdak is niet vast te stellen. Advies is om bij dakrenovatie onderzoek uit te voeren.

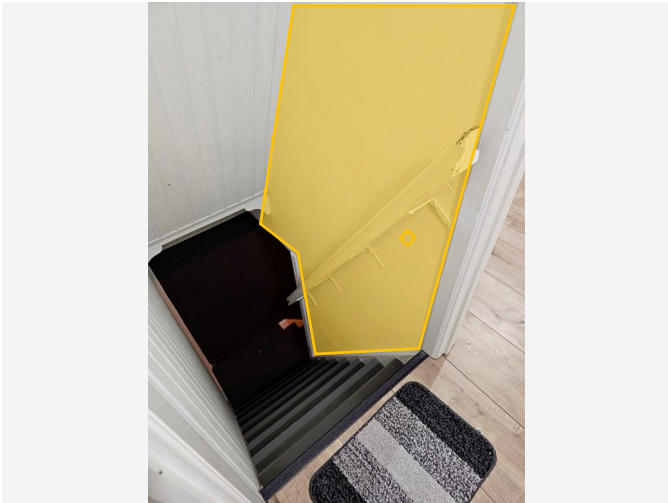
Fiche 5: Pleisterwerk muur

Geen asbest

#	Type	Referentie	Resultaat
5.1	Mengmonster	1MM pleister muur	Geen asbest

Beschrijving	Pleisterwerk muur
Omgeving	Binnen
Primaire drager	Binnenwand

Bindmiddel van materiaal	Gips - kalk
Gebondenheid op basis van bindmiddel	Niet-hechtgebonden
Hoeveelheid (oppervlakte - dikte - aantal)	• 200,00 m ² - 1,00 cm - 1 stuk
Totaal volume	2,00 m ³
Identificatiemethode	Vaststelling met monstername
Destructieve handeling voor identificatie	Nee
Opmerking	Pleisterwerk plafond is niet aanwezig, alle plafonds zijn afgewerkt met planchettes.
