Asbestinventarisatetest

Populierendreef 52, 2800 Mechelen

Attestnummer : 20240405-000437.000

Uitgegeven op : 05.04.2024

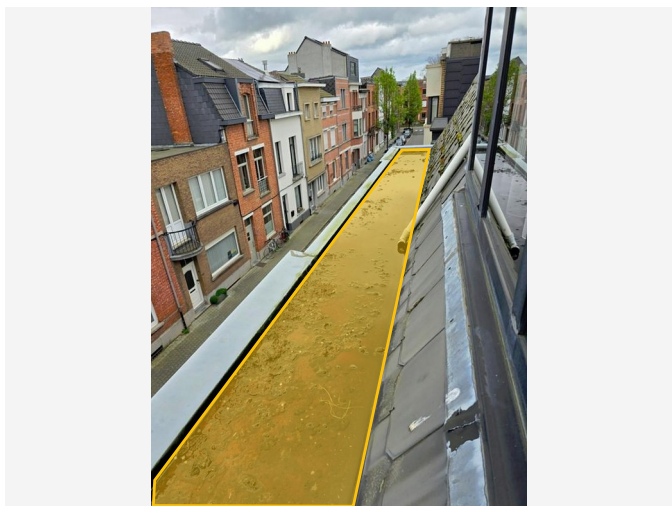
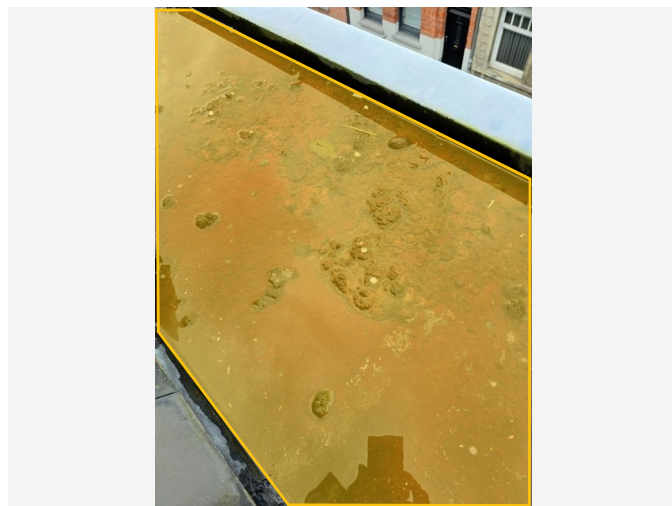
Het asbestmateriaal valt onder de mijlpaal van 2040.

Beschrijving	Residu dakgoot
Type afvalstof	Betreft resten (contaminatie) van verwerking of beschadiging
Type resten (contaminatie)	<ul style="list-style-type: none">• Stof, deeltjes < 4 mm, flinters, gruis (los, opliggend)• Stukken, fragmenten (vermengd in materiaal)
Besmette materialen	<ul style="list-style-type: none">• Sediment (dakgoot, afvoerbuï, regenwaterput, ...)
Bron van de resten	Dakbedekking zadeldak leien.
Omgeving	Buiten
Primaire drager	Infrastructuur hemelwater (opvang en afvoer)
Gebondenheid resten	Niet hecht
Hoeveelheid (gewicht - aantal)	<ul style="list-style-type: none">• 45,00 kg - 1 stuk
Totaal gewicht	45,00 kg
Eenvoudig bereikbaar	Ja
Identificatiemethode	Vaststelling zonder monstername
Opmerking	Opgegeven hoeveelheid is een indicatie. Er worden geen rechten verleend aan de opgegeven hoeveelheid.

Dringend verwijderen

- Verwijder het asbestafval.

- Eenvoudige handelingen: mag via doe-het-zelf of door werknemer(s) met opleidingsattest eenvoudige handelingen
Mits respecteren van alle veiligheidsmaatregelen kan men dit residu verzamelen en afvoeren.

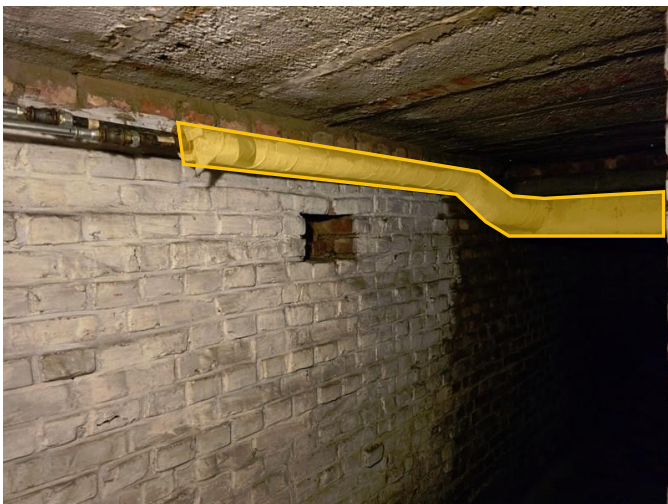
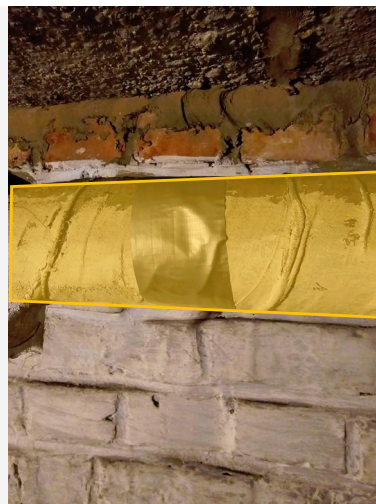
Het asbestmateriaal valt onder de mijlpaal van 2034.

Betreding van de kelder. De leidingisolatie bevindt zich in een doorgang met stootgevaar, met als gevolg beschadiging, en vezelvrijgave.

Eindbeoordeling materiaalarisico	Hoog materiaalarisico en/of hoge kans op vezelvrijgave
----------------------------------	--

Gebondenheid	Categorie 2: niet-hechtgebonden met matrix
Asbestsoort (vezeltype)	Crocidoliet aanwezig
Asbestconcentratie	Hoog ($\geq 50\%$)
Afschermingsgraad van het gehele materiaal	Geheel of deels (ook) vrij aan de binnenlucht
Toestand van het materiaal	Zwaar beschadigd, zwaar verweerd

#	Type	Referentie	Resultaat
2.1	Mengmonster	4MM Leiding isolatie recht	Amosiet, Chrysotiel, Crocidoliet
2.2	Mengmonster	5MM Leiding isolatie bocht	Amosiet, Chrysotiel

Beschrijving	Leidingisolatie
Omgeving	Binnen
Primaire drager	HVAC infrastructuur en uitrusting
Asbestmateriaal	In-situ afwerkingslagen - Thermische isolatie

Dringend verwijderen

- Verwijder dit asbestmateriaal zo snel mogelijk. Volg de toestand goed op.

- Hermetische zone (erkend asbestverwijderaar)
De verwijdering van deze toepassing vereist specifieke kennis, opleiding en ervaring.

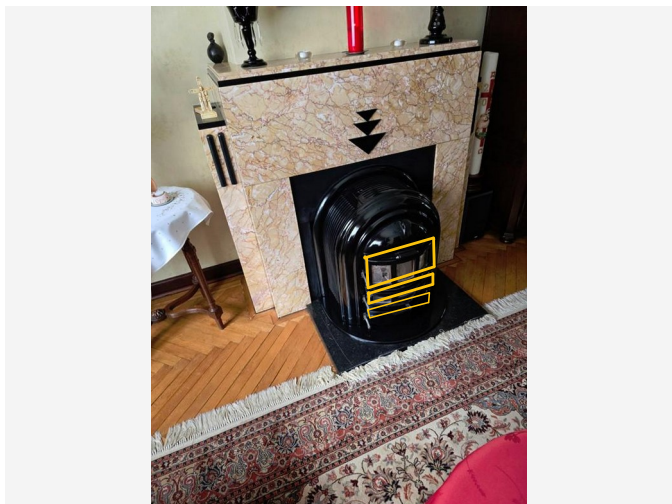
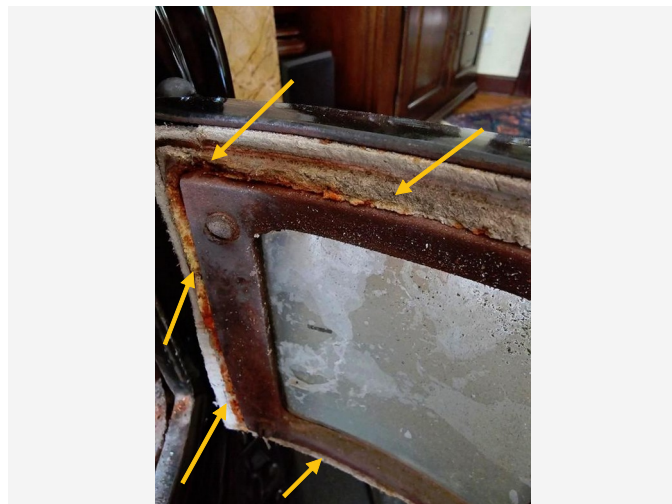
Het asbestmateriaal valt onder de mijlpaal van 2034.

Door gebruik te maken van de kachel komt de pakking vrij aan luchtstromen. Neem de kachel uit dienst, en vergrendel de deurtjes.

Eindbeoordeling materiaalrisico	Laag materiaalrisico en/of verlaagde kans op vezelvrijgave
---------------------------------	--

Gebondenheid	Categorie 3: niet-hechtgebonden met weinig of geen matrix
Asbestsoort (vezeltype)	Alleen chrysotiel
Asbestconcentratie	Hoog ($\geq 50\%$)
Afschermingsgraad van het gehele materiaal	Stootvaste afscherming of omkasting
Toestand van het materiaal	Matig beschadigd, matig verweerd

Beschrijving	Kachel koord
Omgeving	Binnen
Primaire drager	HVAC infrastructuur en uitrusting
Asbestmateriaal	Koord, lint, band, strip
Bindmiddel van asbestmateriaal	Weinig of geen bindmiddel (textiel, bevolking, ...)
Gebondenheid op basis van bindmiddel	Niet-hechtgebonden
Hoeveelheid (lengte - omtrek - aantal)	• 2,00 m - 3,00 cm - 1 stuk
Totale oppervlakte	0,06 m ²

Verwijderen

- Verwijder dit asbestmateriaal zo snel mogelijk. Volg de toestand goed op.

- Eenvoudige handelingen: mag via doe-het-zelf of door werknemer(s) met opleidingsattest eenvoudige handelingen
Mits respecteren van alle veiligheidsmaatregelen kan men dit afvoeren via containerpark.

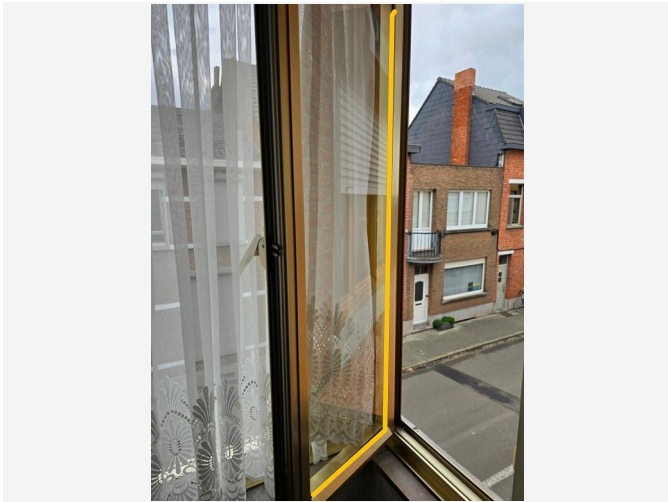
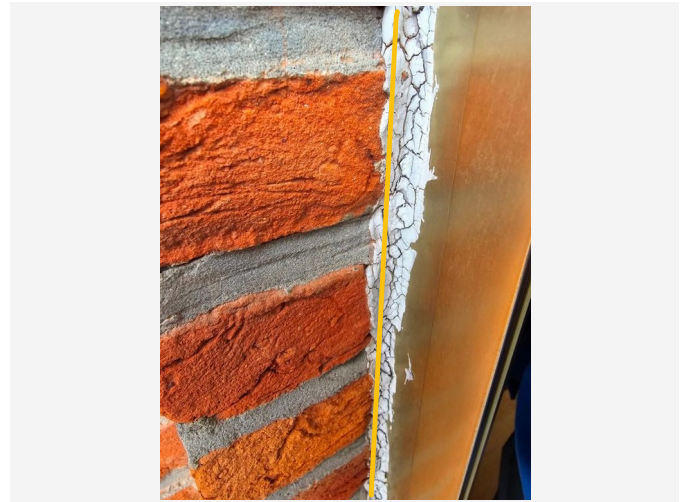
Het asbestmateriaal valt onder de mijlpaal van 2040.

Eindbeoordeling materiaalrisico	Verhoogd materiaalrisico en/of verhoogde kans op vezelvrijgave
---------------------------------	--

Gebondenheid	Categorie 1: hechtgebonden in oorsprong
Asbestsoort (vezeltype)	Amfibool aanwezig, uitgezonderd crocidoliet
Asbestconcentratie	Laag (< 50%)
Afschermingsgraad van het gehele materiaal	Geheel of deels vrij aan de buitenlucht
Toestand van het materiaal	Matig beschadigd, matig verweerd

Beschrijving	Kit ramen
Omgeving	Buiten
Primaire drager	Dakopening (raam, ...)
Asbestmateriaal	In-situ afwerkingslagen - Pasta, stopverf, voegsel, stopsel, vulsel, mastiek, katten, ...
Bindmiddel van asbestmateriaal	Kitten, mastiek, pasta
Gebondenheid op basis van bindmiddel	Hecht
Hoeveelheid (gewicht - aantal)	<ul style="list-style-type: none"> 2,00 kg - 1 stuk
Totaal gewicht	2,00 kg
Eenvoudig bereikbaar	Ja
Bevestigingswijze	<ul style="list-style-type: none"> Verlijmd, ingegoten, versmeerd

Verwijderen

- Verwijder dit asbestmateriaal zo snel mogelijk. Volg de toestand goed op.

- Eenvoudige handelingen: mag via doe-het-zelf of door werknemer(s) met opleidingsattest eenvoudige handelingen
Mits respecteren van alle veiligheidsmaatregelen kunnen de volledige ramen gedemonteerd en afgevoerd worden.

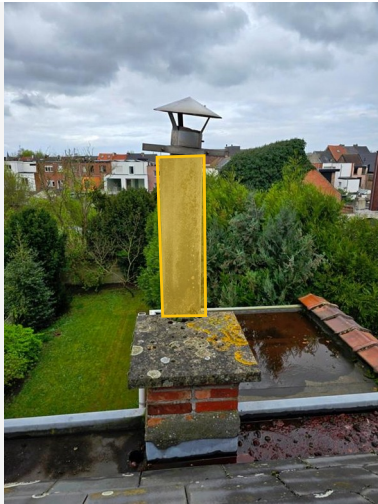
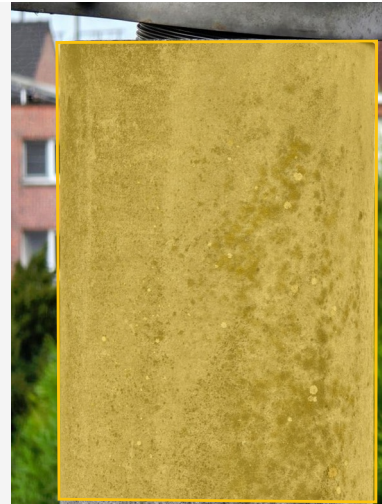
Het asbestmateriaal valt onder de mijlpaal van 2034.

Eindbeoordeling materiaalrisico	Verhoogd materiaalrisico en/of verhoogde kans op vezelvrijgave
---------------------------------	--

Gebondenheid	Categorie 1: hechtgebonden in oorsprong
Asbestsoort (vezeltype)	Crocidoliet aanwezig
Asbestconcentratie	Laag (< 50%)
Afschermingsgraad van het gehele materiaal	Geheel of deels vrij aan de buitenlucht
Toestand van het materiaal	Matig beschadigd, matig verweerd

Beschrijving	Schouw
Omgeving	Buiten
Primaire drager	HVAC infrastructuur en uitrusting
Asbestmateriaal	Rookgaskanaal
Bindmiddel van asbestmateriaal	Cement
Gebondenheid op basis van bindmiddel	Hecht
Hoeveelheid (lengte - omtrek - dikte - aantal)	• 3,00 m - 100,00 cm - 1,00 cm - 1 stuk
Totaal volume	0,03 m ³
Eenvoudig bereikbaar	Ja
Bevestigingswijze	• Verlijmd, ingegoten, versmeerd

Verwijderen

- Verwijder dit asbestmateriaal zo snel mogelijk. Volg de toestand goed op.

- Eenvoudige handelingen: mag via doe-het-zelf of door werknemer(s) met opleidingsattest eenvoudige handelingen
Mits respecteren van alle veiligheidsmaatregelen kan men het afgaskanaal demonteren en afvoeren, bvb. via containerpark.

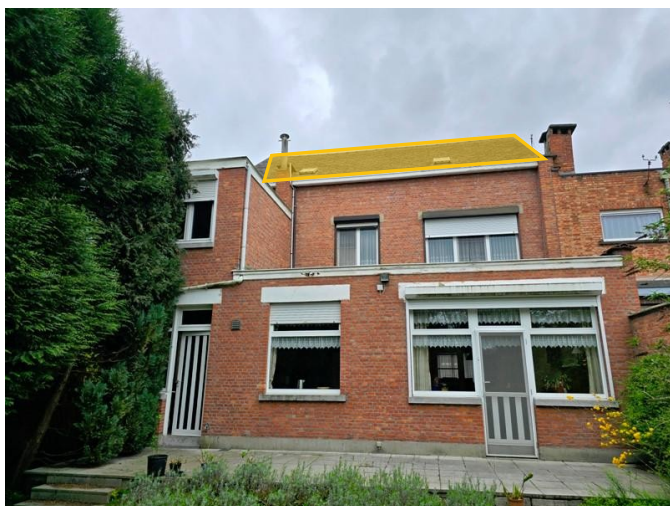
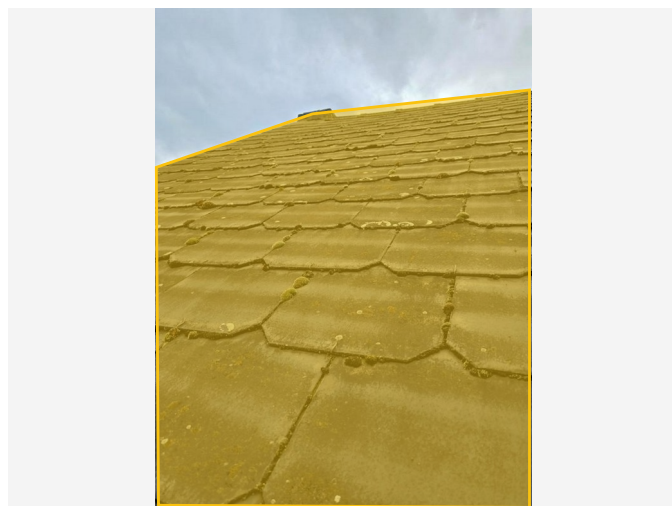
Het asbestmateriaal valt onder de mijlpaal van 2034.

Eindbeoordeling materiaalrisico	Verhoogd materiaalrisico en/of verhoogde kans op vezelvrijgave
---------------------------------	--

Gebondenheid	Categorie 1: hechtgebonden in oorsprong
Asbestsoort (vezeltype)	Crocidoliet aanwezig
Asbestconcentratie	Laag (< 50%)
Afschermingsgraad van het gehele materiaal	Geheel of deels vrij aan de buitenlucht
Toestand van het materiaal	Matig beschadigd, matig verweerd

Beschrijving	Zadeldak dakbedekking
Omgeving	Buiten
Primaire drager	Schuin dak
Asbestmateriaal	Dak- en gevelbekleding - Lei, shingle
Bindmiddel van asbestmateriaal	Cement
Gebondenheid op basis van bindmiddel	Hecht
Hoeveelheid (oppervlakte - aantal)	• 116,00 m ² - 1 stuk
Totale oppervlakte	116,00 m ²
Eenvoudig bereikbaar	Ja

Verwijderen

- Verwijder dit asbestmateriaal zo snel mogelijk. Volg de toestand goed op.
- Hemelwater dat afspoelt van asbestcement daken of gevels kan asbestdeeltjes bevatten. Gebruik het enkel voor gesloten circuits (bv. spoelen toiletten). Reinig na het vervangen van het dak of de gevel de dakgoten en regenwaterput of -ton om asbesthoudend sediment of slib te verwijderen

- Eenvoudige handelingen: mag via doe-het-zelf of door werknemer(s) met opleidingsattest eenvoudige handelingen
Mits respecteren van alle veiligheidsmaatregelen kan men de dakbedekking verwijderen en afvoeren.

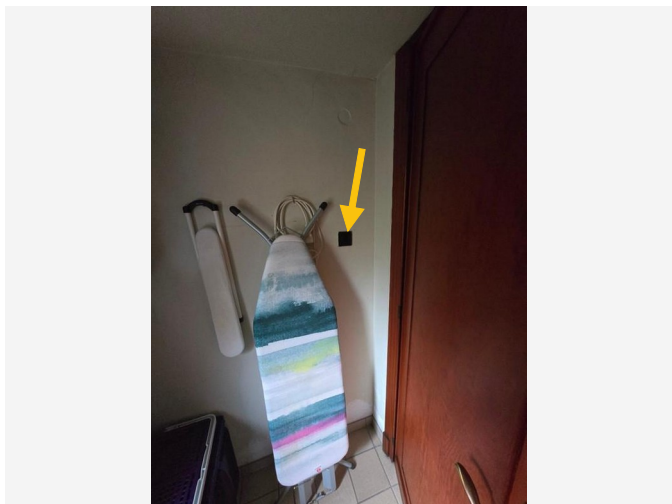
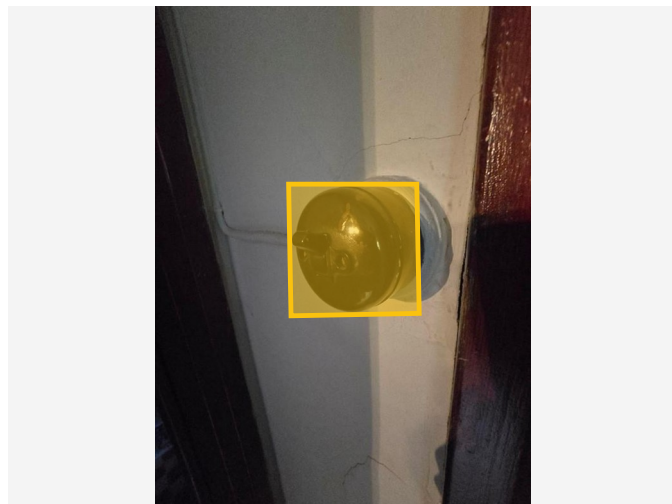
Het asbestmateriaal valt onder de mijlpaal van 2040.

Eindbeoordeling materiaalrisico	Laag materiaalrisico en/of verlaagde kans op vezelvrijgave
---------------------------------	--

Gebondenheid	Categorie 1: hechtgebonden in oorsprong
Asbestsoort (vezeltype)	Crocidoliet aanwezig
Asbestconcentratie	Laag (< 50%)
Afschermingsgraad van het gehele materiaal	Geheel of deels (ook) vrij aan de binnenlucht
Toestand van het materiaal	Onbeschadigd, niet verweerd

Beschrijving	schakelaar
Omgeving	Binnen
Primaire drager	Communicatie en elektrische infrastructuur en uitrusting
Asbestmateriaal	Plaat, paneel, tablet - Type Bakeliet
Bindmiddel van asbestmateriaal	Kunststof of -hars
Gebondenheid op basis van bindmiddel	Hecht
Hoeveelheid (oppervlakte - dikte - aantal)	• 0,10 m ² - 1,00 cm - 1 stuk
Totaal volume	0,001 m ³
Eenvoudig bereikbaar	Ja
Bevestigingswijze	• Geschroefd

Zorgvuldig beheren

- Zorg voor een veilig beheer. Vermijd het beschadigen van het asbestmateriaal. Controleer de toestand jaarlijks op wijzigingen.

- Eenvoudige handelingen: mag via doe-het-zelf of door werknemer(s) met opleidingsattest eenvoudige handelingen
Schakelaars kunnen gedemonteerd worden volgens geldende voorschriften, en afgevoerd worden, bvb via containerpark.

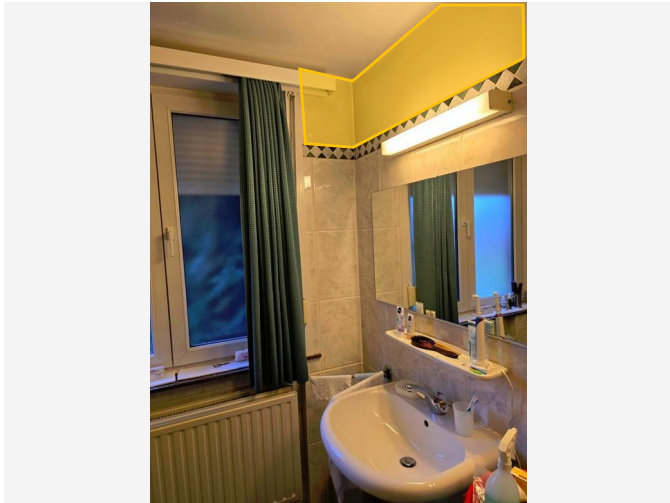
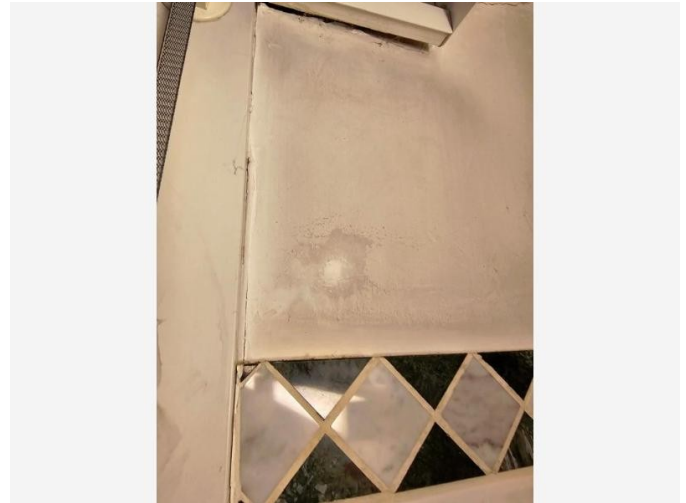
Geen asbest

#	Type	Referentie	Resultaat
8.1	Mengmonster	1MM Pleister muur	Geen asbest

Beschrijving	Pleisterwerk muur
Omgeving	Binnen
Primaire drager	Binnenwand

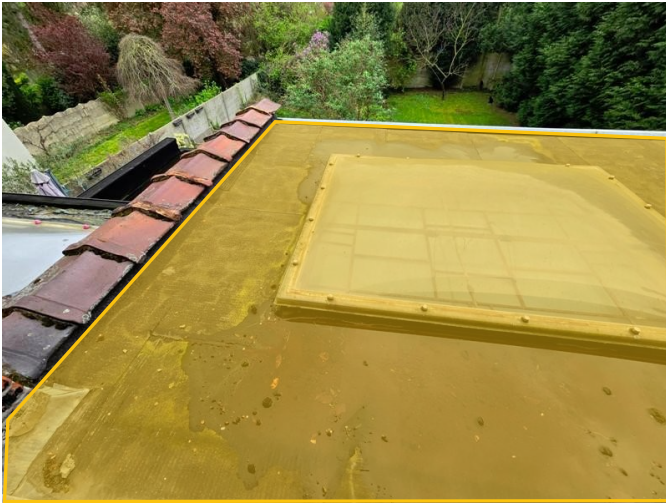
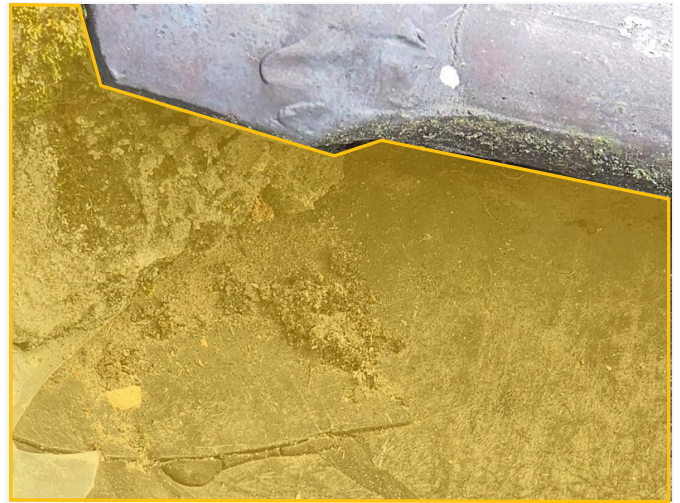
Fiche 9: Roofing plat dak

Geen asbest

#	Type	Referentie	Resultaat
9.1	Puntmonster	3PM Roofing plat dak	Geen asbest

Beschrijving	Roofing plat dak
Omgeving	Buiten

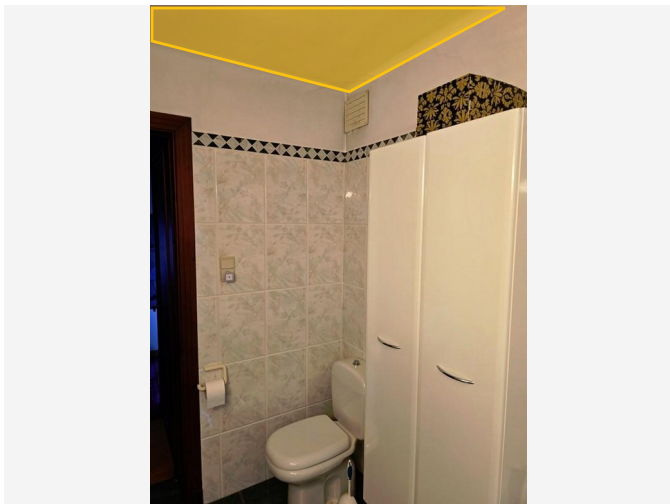
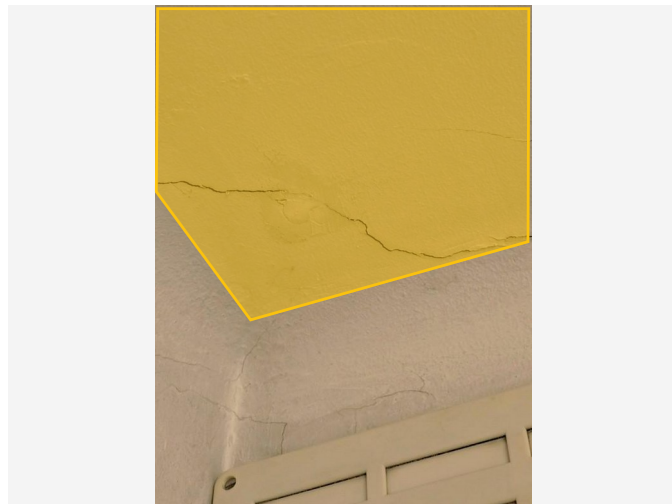
Geen asbest

#	Type	Referentie	Resultaat
10.1	Mengmonster	2MM Pleister plafond	Geen asbest

Beschrijving	Pleisterwerk plafond
Omgeving	Binnen
Primaire drager	Plafond
