# Asbestinventarisatetest

Wilgenstraat 71, 2800 Mechelen

Attestnummer : 20231102-000007.000

Uitgegeven op : 02.11.2023

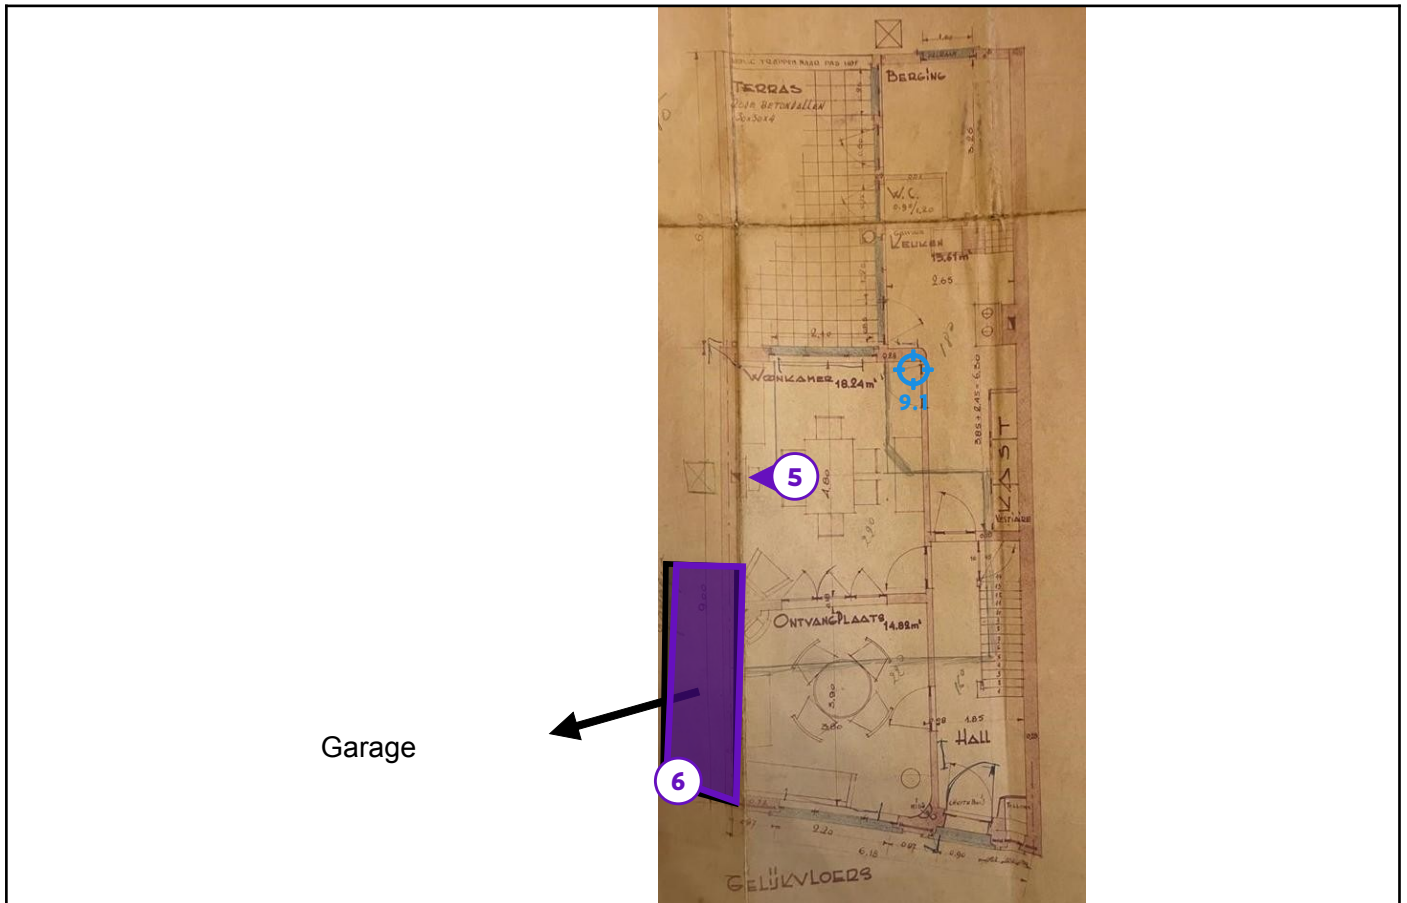
# Plan 1.1: Hoofdgebouw-GV

Beschrijving	Type	Actie
5. Binnenkant schouw	Beperking	-
6. roofing plat dak garage	Beperking	-
9. Pleisterwerk	Geen asbest	-
9.1 Code: 1.1 pleisterwerk	Mengmonster	-

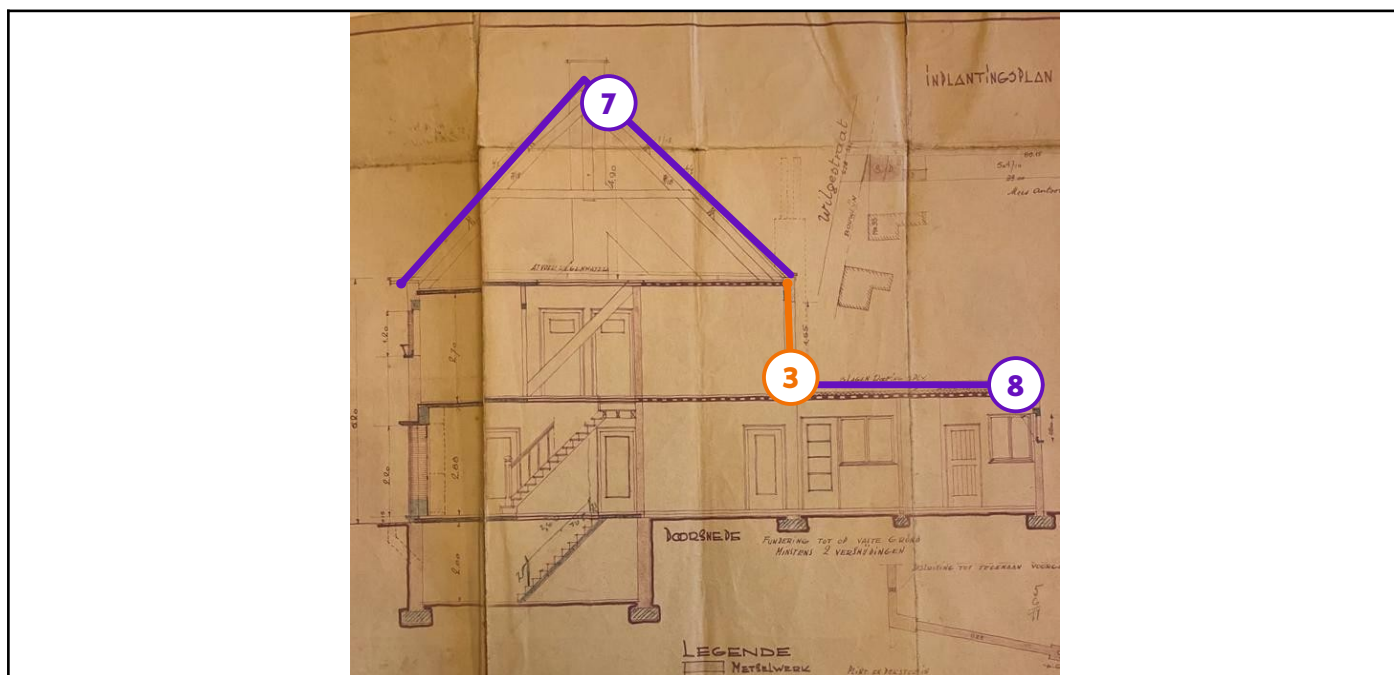
## Plan 1.3: Hoofdgebouw-Doorsnede

Beschrijving	Type	Actie
3. Leien zijgevel en achtergevel	Asbestmateriaal	<b>Verwijderen</b>
7. Vernieuwd hellend dak	Advies	-
8. Vernieuwd plat dak	Advies	-

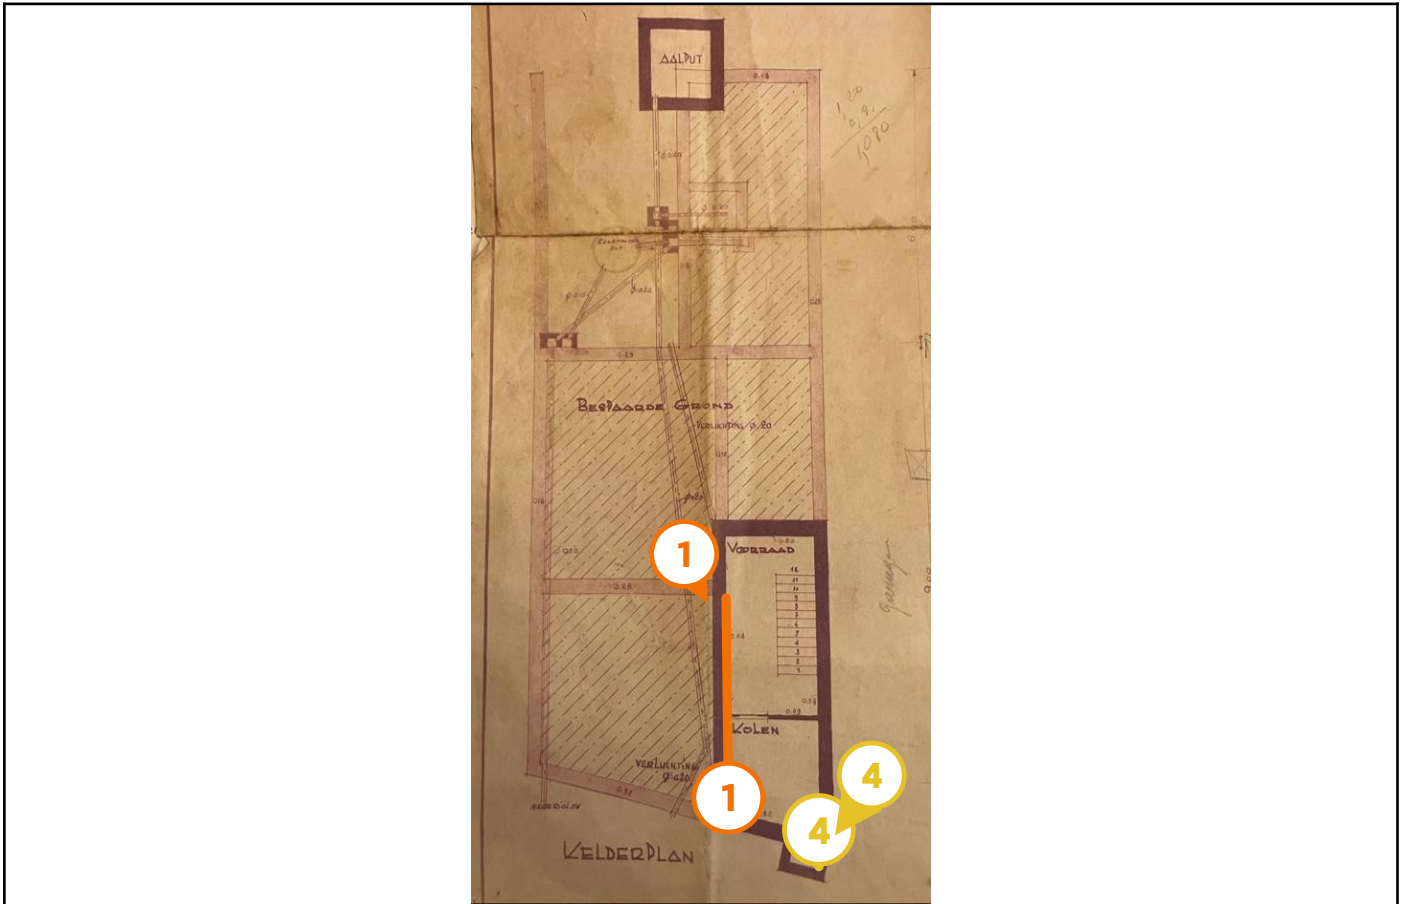
## Plan 1.4: Hoofdgbeouw -1 - kelder

Beschrijving	Type	Actie
1. Leidingsisolatie kelder	Asbestmateriaal	Verwijderen
4. Buis Kelder	Asbestmateriaal	Zorgvuldig beheren

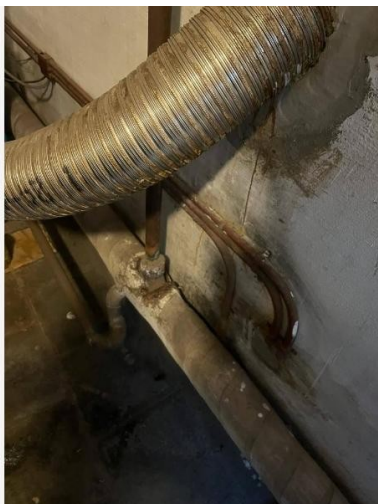
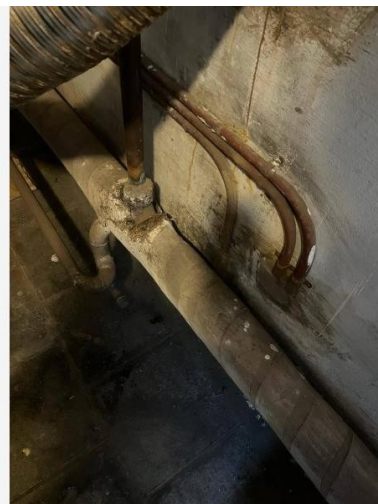
Het asbestmateriaal valt onder de mijlpaal van 2034.

Eindbeoordeling materiaalrisico	Verhoogd materiaalrisico en/of verhoogde kans op vezelvrijgave
---------------------------------	--

Gebondenheid	Categorie 2: niet-hechtgebonden met matrix
Asbestsoort (vezeltype)	Crocidoliet aanwezig
Asbestconcentratie	Hoog ( $\geq 50\%$ )
Afschermingsgraad van het gehele materiaal	Geheel of deels (ook) vrij aan de binnenlucht
Toestand van het materiaal	Onbeschadigd, niet verweerd

Beschrijving	Leidingsisolatie kelder
Omgeving	Binnen
Primaire drager	HVAC infrastructuur en uitrusting
Asbestmateriaal	In-situ afwerkingslagen - Thermische isolatie
Bindmiddel van asbestmateriaal	Gips - kalk
Gebondenheid op basis van bindmiddel	Niet-hechtgebonden
Hoeveelheid (lengte - omtrek - dikte - aantal)	<ul style="list-style-type: none"><li>8,00 m - 20,00 cm - 3,00 cm - 1 stuk</li></ul>
Totaal volume	0,048 m <sup>3</sup>
Eenvoudig bereikbaar	Ja
Bevestigingswijze	<ul style="list-style-type: none"><li>Onbekend</li></ul>

- Verwijder dit asbestmateriaal zo snel mogelijk. Volg de toestand goed op.
- Voer bijkomende staalname(s) uit.

- Eenvoudige handelingen: enkel door erkend asbestverwijderaar  
Deze verwijdermethode valt onder de vorm van eenvoudige handelingen "enkel door een erkend asbestverwijderaar" conform de VLAREM en de Codex Welzijn op het werk. De asbesttoepassing kan immers niet zonder schade worden verwijderd. Alle maatregelen opgenomen in de wetgeving moeten strikt nageleefd worden.

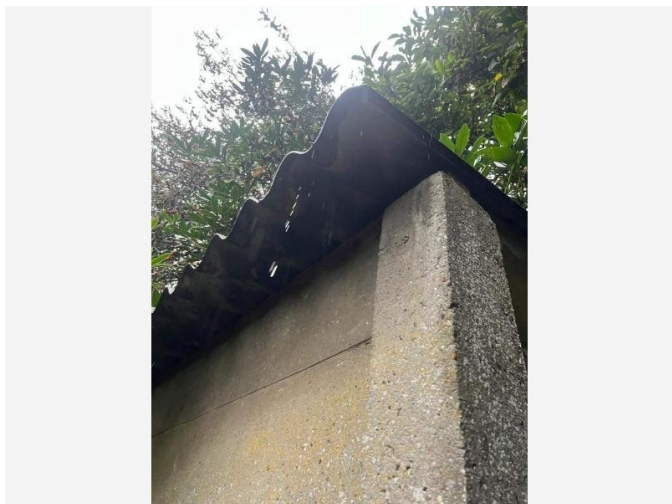
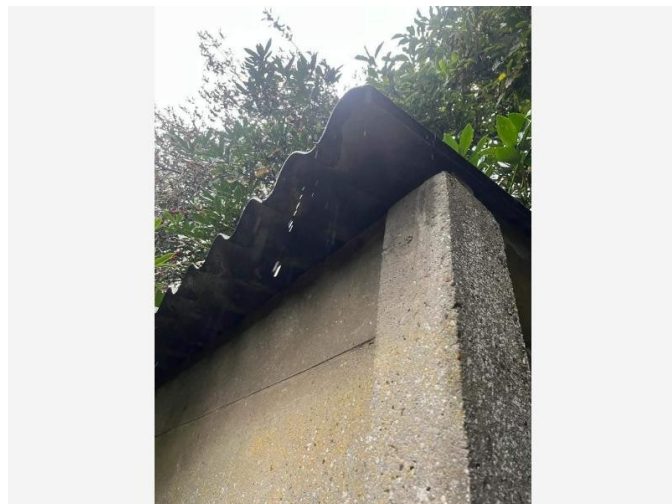
Het asbestmateriaal valt onder de mijlpaal van 2034.

- Eenvoudige handelingen: enkel door erkend asbestverwijderaar  
De golfplaten staan in verbinding met de binnenlucht (werkplaats) en verkeren in verweerde staat. Bijgevolg wordt geadviseerd om de golfplaten te laten verwijderen door een erkend asbestverwijderaar.

Eindbeoordeling materiaalrisico	Laag materiaalrisico en/of verlaagde kans op vezelvrijgave
---------------------------------	--

Beschrijving	Golfplaat Tuinhuis
Omgeving	Buiten
Primaire drager	Schuin dak
Asbestmateriaal	Dak- en gevelbekleding - Golfplaat
Bindmiddel van asbestmateriaal	Cement
Gebondenheid op basis van bindmiddel	Hecht
Hoeveelheid (oppervlakte - aantal)	<ul style="list-style-type: none"><li>• 15,00 m<sup>2</sup> - 1 stuk</li></ul>
Totale oppervlakte	15,00 m <sup>2</sup>
Eenvoudig bereikbaar	Ja
Bevestigingswijze	<ul style="list-style-type: none"><li>• Genageld, geniet</li></ul>
Identificatiemethode	Vaststelling zonder monsternamen

- Verwijder dit asbestmateriaal zo snel mogelijk. Volg de toestand goed op.
- Voer bijkomende staalname(s) uit.

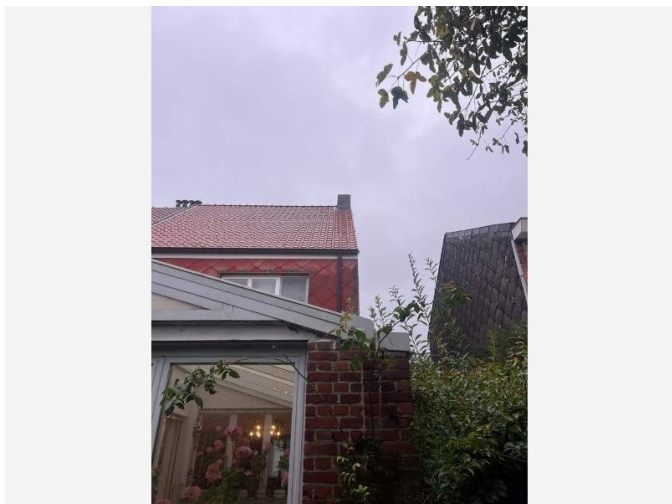
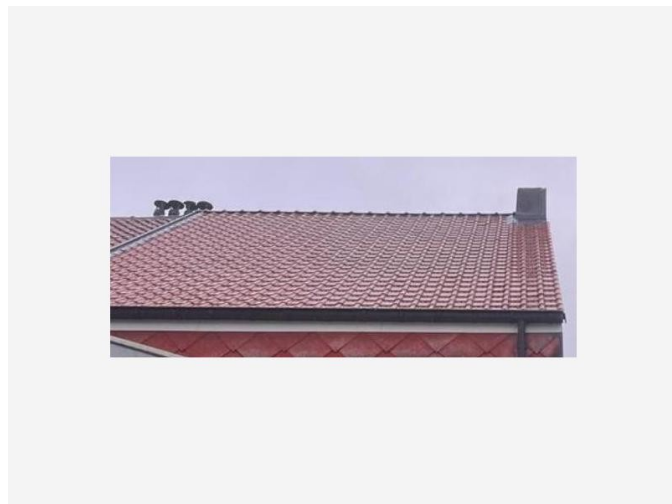
Het asbestmateriaal valt onder de mijlpaal van 2034.

Eindbeoordeling materiaalrisico	Laag materiaalrisico en/of verlaagde kans op vezelvrijgave
---------------------------------	--

Beschrijving	Leien zijgevel en achtergevel
Omgeving	Buiten
Primaire drager	Schuin dak
Asbestmateriaal	Dak- en gevelbekleding - Lei, shingle
Bindmiddel van asbestmateriaal	Cement
Gebondenheid op basis van bindmiddel	Hecht
Hoeveelheid (oppervlakte - aantal)	• 50,00 m <sup>2</sup> - 1 stuk
Totale oppervlakte	50,00 m <sup>2</sup>
Eenvoudig bereikbaar	Ja
Bevestigingswijze	• Genageld, geniet

- Zorg voor een veilig beheer. Vermijd het beschadigen van het asbestmateriaal. Controleer de toestand jaarlijks op wijzigingen.
- Zorg voor een veilig beheer en verwijder dit asbestmateriaal wanneer het bij werken eenvoudig bereikbaar wordt. Controleer de toestand jaarlijks op wijzigingen.
- Voer bijkomende staalname(s) uit.

- Eenvoudige handelingen: mag via doe-het-zelf of door werknemer(s) met opleidingsattest eenvoudige handelingen  
Betreft een buitentoepassing, materiaal in goede staat.

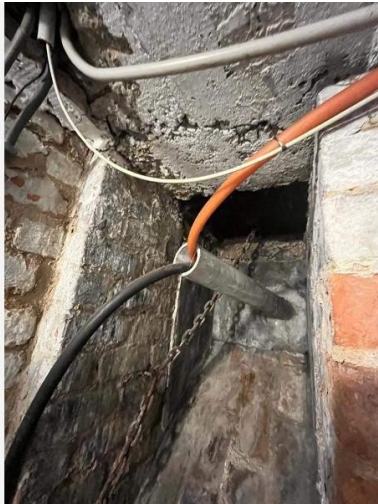
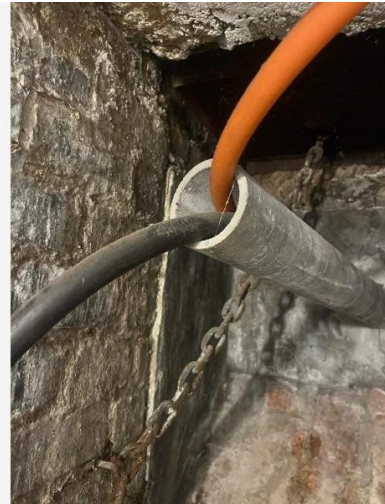
Het asbestmateriaal valt onder de mijlpaal van 2040.

Eindbeoordeling materiaalisico	Laag materiaalisico en/of verlaagde kans op vezelvrijgave
--------------------------------	---

Beschrijving	Buis Kelder
Omgeving	Binnen
Primaire drager	Binnenwand
Asbestmateriaal	Verloren bekisting - Buis, koker
Bindmiddel van asbestmateriaal	Cement
Gebondenheid op basis van bindmiddel	Hecht
Hoeveelheid (lengte - omtrek - dikte - aantal)	• 1,00 m - 15,00 cm - 2,00 cm - 1 stuk
Totaal volume	0,003 m <sup>3</sup>

- Zorg voor een veilig beheer. Vermijd het beschadigen van het asbestmateriaal. Controleer de toestand jaarlijks op wijzigingen.
- Zorg voor een veilig beheer en verwijder dit asbestmateriaal wanneer het bij werken eenvoudig bereikbaar wordt. Controleer de toestand jaarlijks op wijzigingen.
- Voer bijkomende staalname(s) uit.

- Eenvoudige handelingen: enkel door erkend asbestverwijderaar  
Deze verwijdermethode valt onder de vorm van eenvoudige handelingen "enkel door een erkend asbestverwijderaar" conform de VLAREM en de Codex Welzijn op het werk. De asbesttoepassing kan immers niet zonder schade worden verwijderd. Alle maatregelen opgenomen in de wetgeving moeten strikt nageleefd worden.

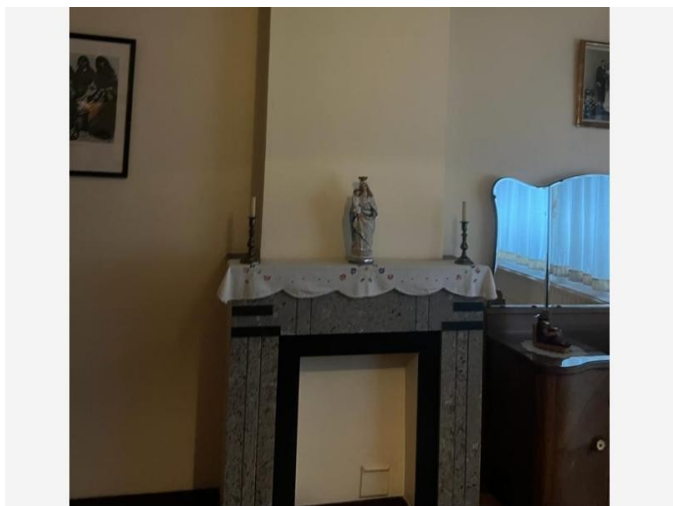
*Situeringfoto*

**Reden:** Er is geen volledige risicobeoordeling mogelijk

**Uitleg van de asbestdeskundige:** De materialen langs de binnenkant van de schouw konden niet onderzocht worden binnen de grenzen van het niet-destructieve onderzoek. Bijgevolg stellen wij hiervoor huidige beperkingsfiche op.

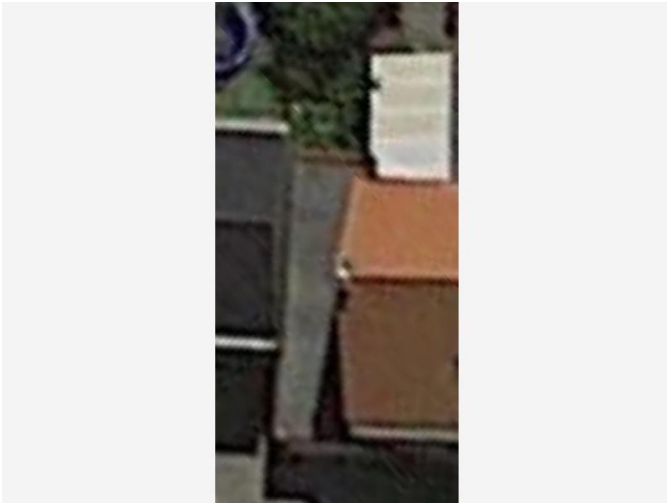
Situeringfoto

**Reden:** Er is geen volledige risicobeoordeling mogelijk

**Uitleg van de asbestdeskundige:** Roofing die werd aangebracht vóór 2001 kan asbest bevatten. De roofing werd echter niet bemonsterd gezien de functionaliteit hierna niet meer gegarandeerd kan worden. Bijgevolg stellen wij huidige beperkingsfiche op. Wij adviseren om bij eventuele dakrenovatiewerken of verwijdering van de roofing alsnog over te gaan tot monsternamen om de aanwezigheid van asbestvezels te kunnen uitsluiten.

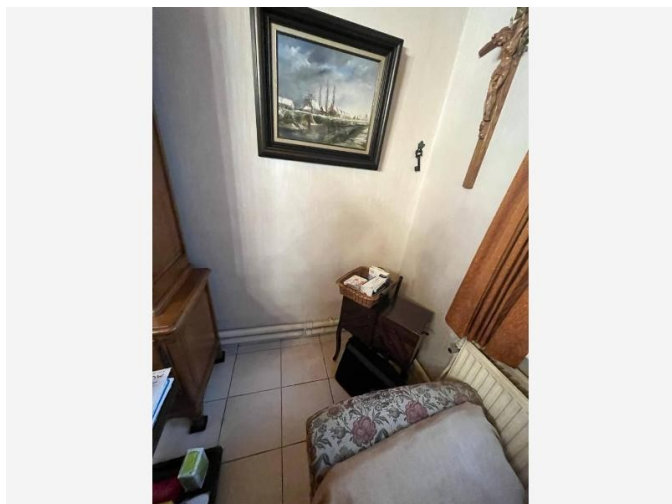
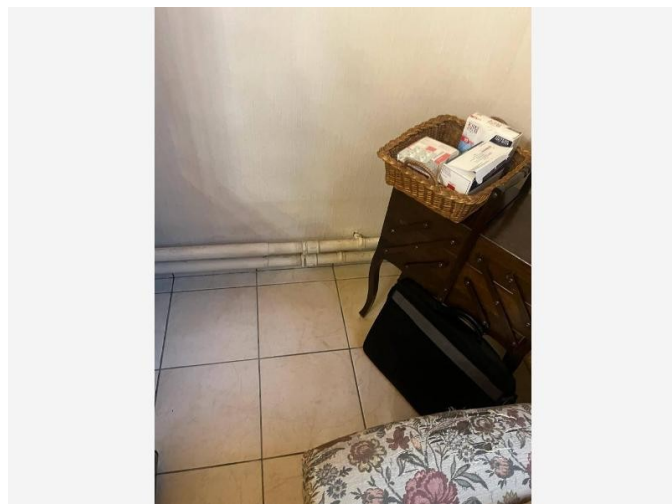
Geen asbest

#	Type	Referentie	Resultaat
9.1	Mengmonster	1.1 pleisterwerk	Geen asbest
