Asbestinventarisatetest

Tisseltsesteenweg 13, 2830 Willebroek

Attestnummer : 20240425-000156.000

Uitgegeven op : 25.04.2024

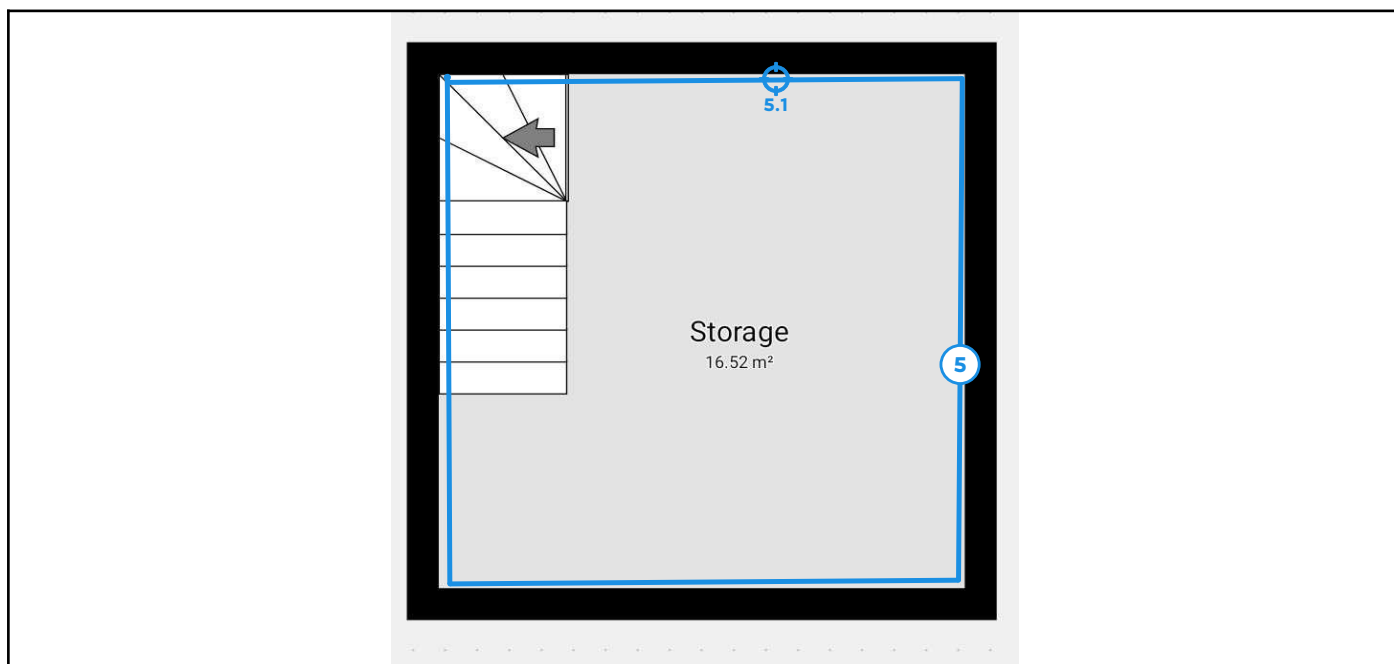
Plan 1.1: Kelder

Beschrijving	Type	Actie
5. Pleisterwerk binnenmuren woning	Geen asbest	-
5.1 Code: 1.1	Mengmonster	-

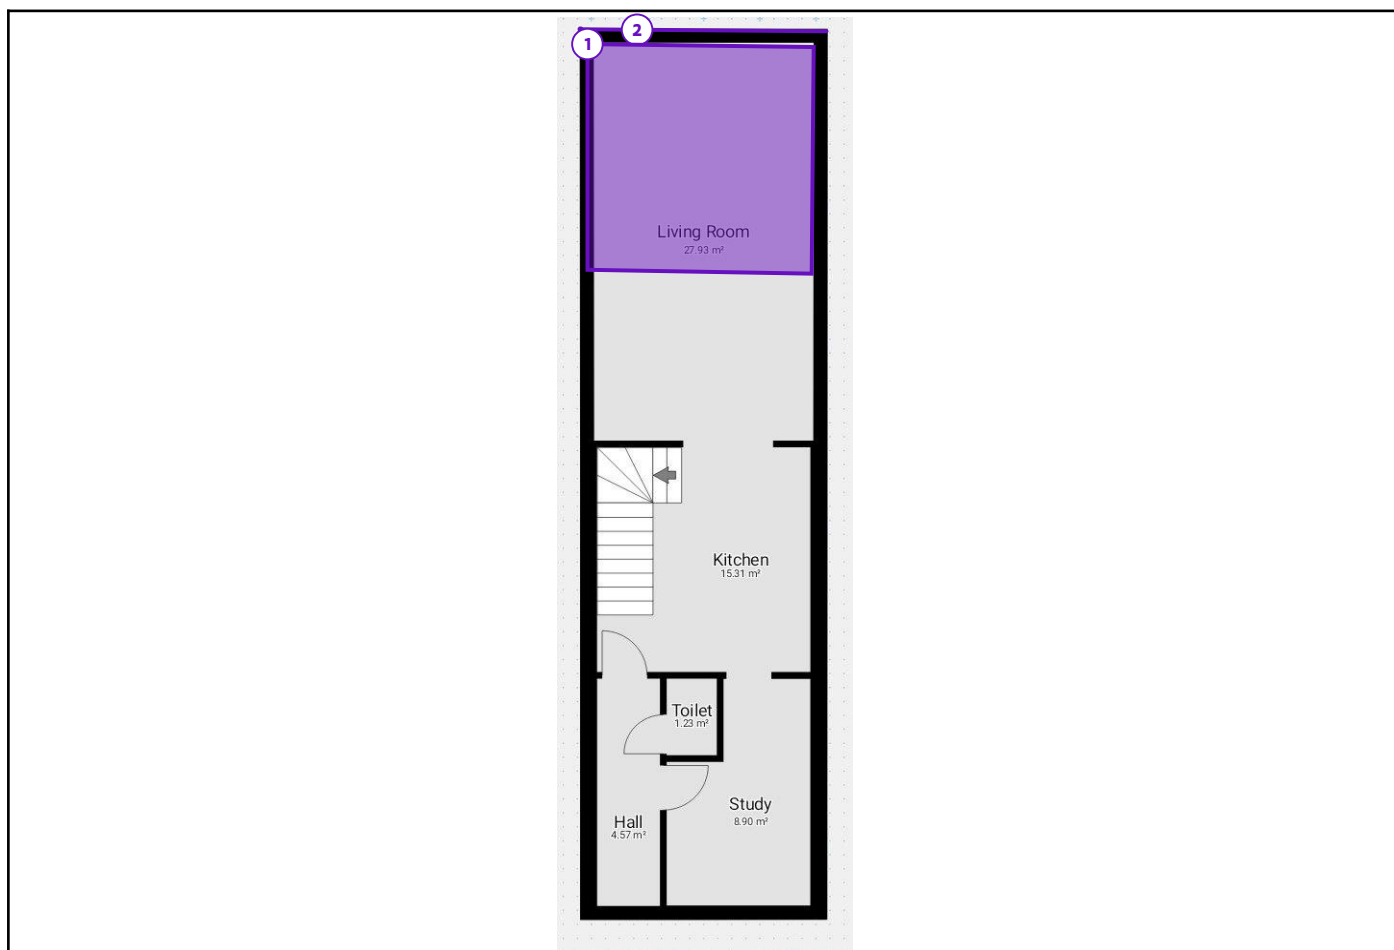
Plan 1.2: Gelijkvloers

Beschrijving	Type	Actie
1. Roofing platte daken woning	Advies	-
2. Crepi achtergevel woning	Advies	-

Recent geplaatst (na 2000). Niet asbestverdacht.

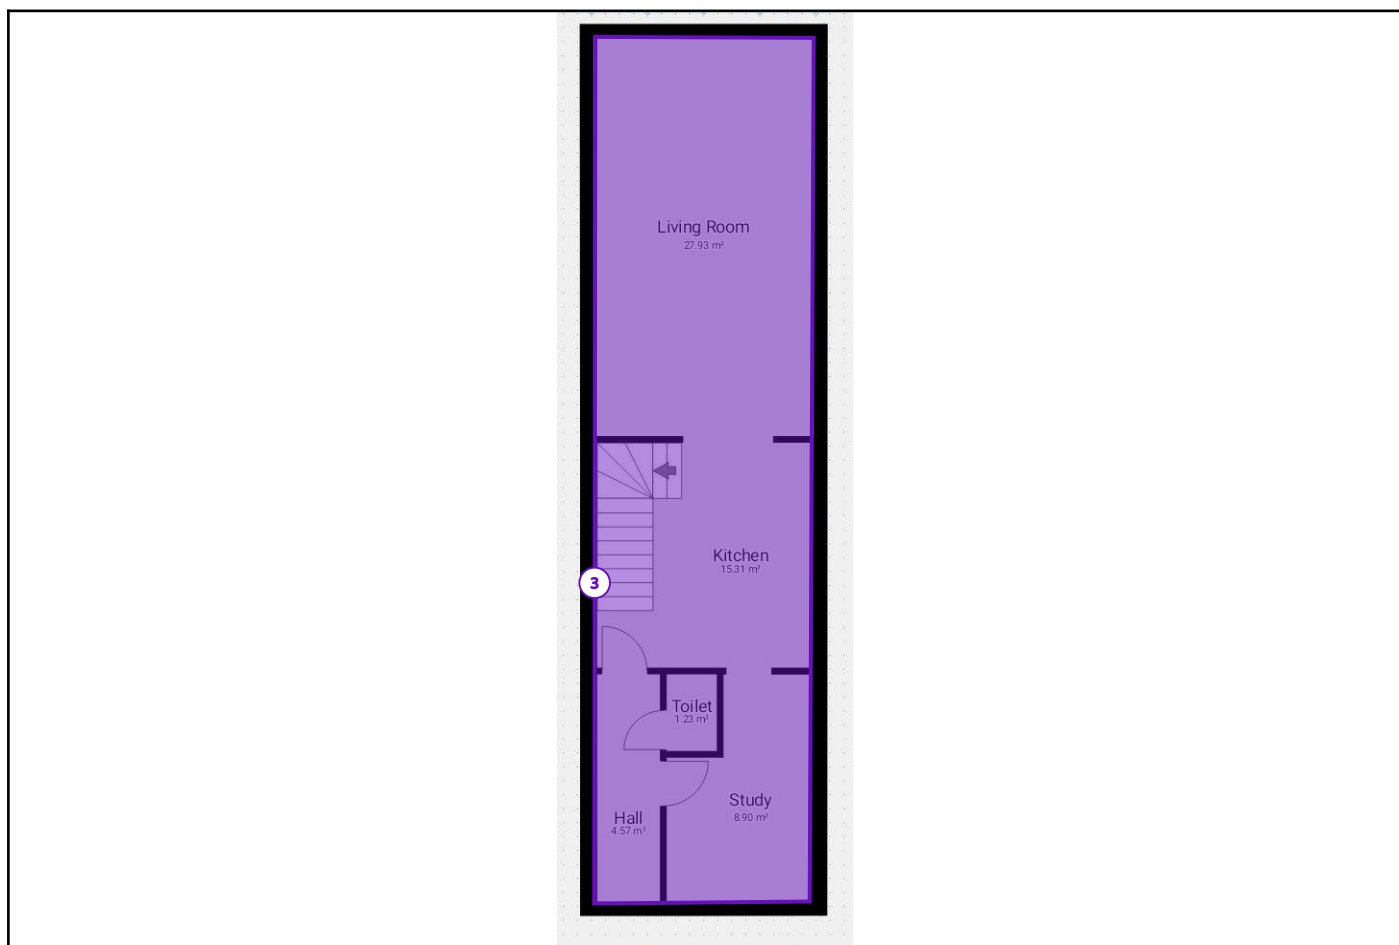
Plan 1.3: Gelijkvloers

Beschrijving	Type	Actie
3. Valse plafonds woning	Advies	-

Alle plafonds werden afgewerkt met niet-asbestverdachte gipskartonplaten.

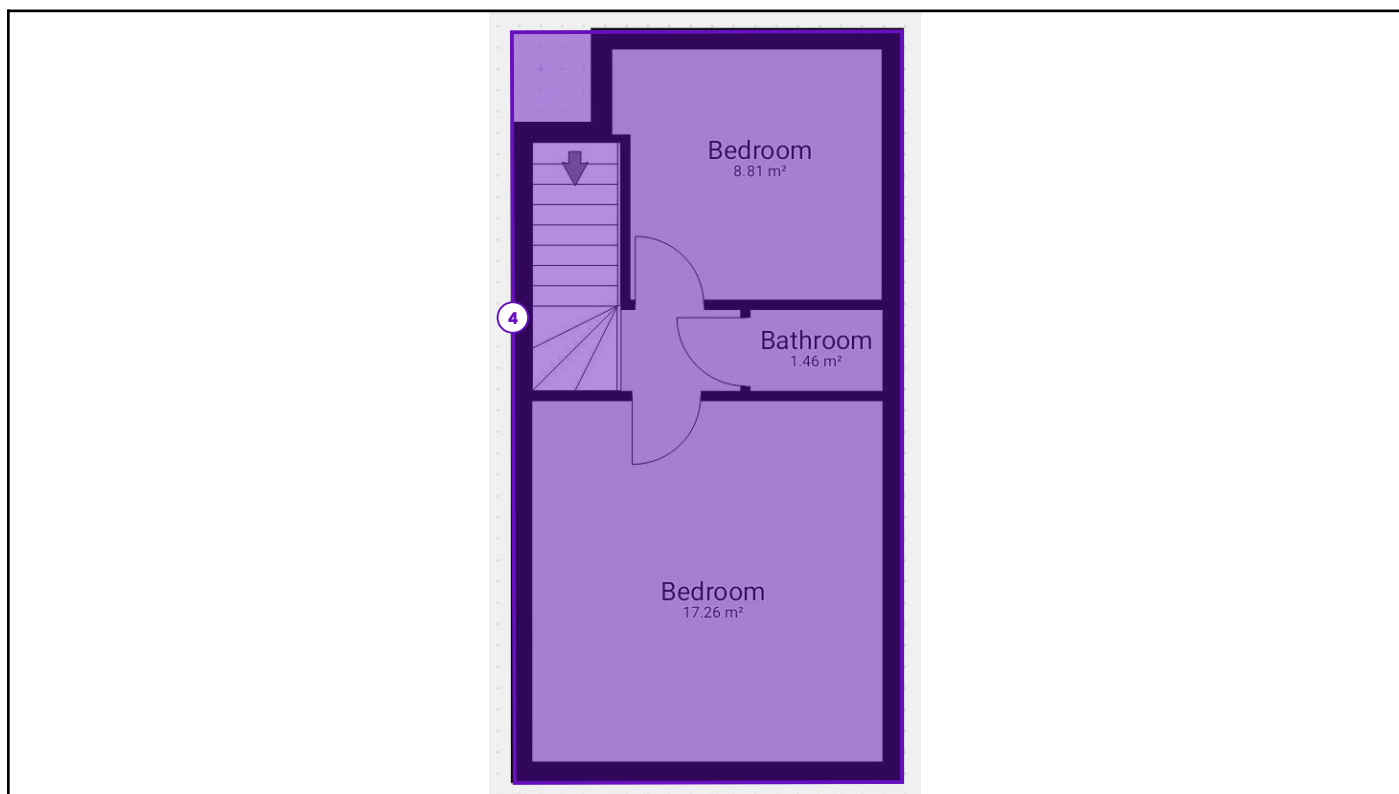
Plan 1.8: Tweede verdieping

Beschrijving	Type	Actie
4. Onderdak hellend dak woning	Advies	-

Onder de dakpannen werd een niet-asbestverdacht damp scherm aangetroffen. Langs de binnenzijde is het volledige dak afgewerkt met niet-asbestverdachte gipskartonplaten.

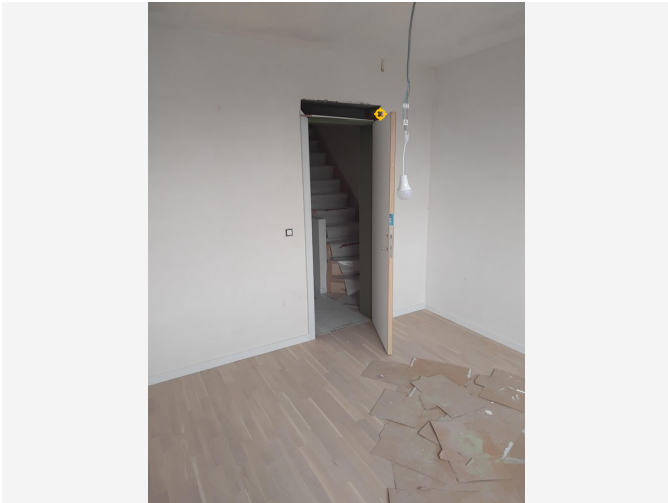
Overzichtsfoto

Geen asbest

#	Type	Referentie	Resultaat
5.1	Mengmonster	1.1	Geen asbest

Beschrijving	Pleisterwerk binnenmuren woning
Omgeving	Binnen

Primaire drager	Binnenwand
Bindmiddel van materiaal	Gips - kalk
Gebondenheid op basis van bindmiddel	Niet-hechtgebonden
Hoeveelheid (oppervlakte - dikte - aantal)	• 310,00 m ² - 1,00 cm - 1 stuk
Totaal volume	3,10 m ³
Identificatiemethode	Vaststelling met monstername
Destructieve handeling voor identificatie	Nee
