# Asbestinventarisat attest

Magdalenasteenweg 43, 2812 Mechelen

Attestnummer : 20250513-000515.000

**Niet-asbestveilig**

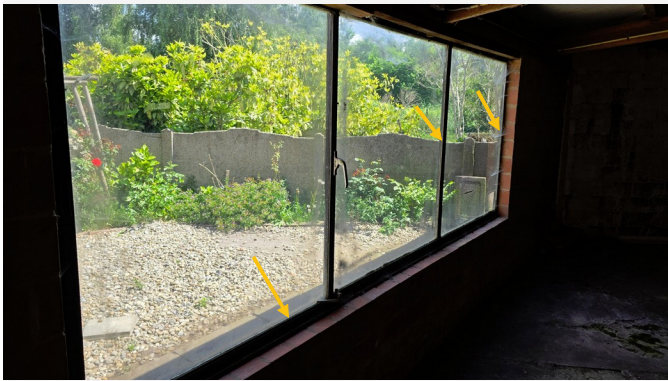
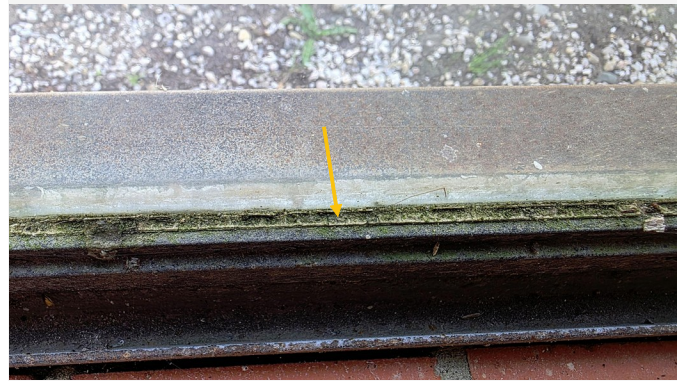
| Eindbeoordeling materiaalrisico | Verhoogd materiaalrisico en/of verhoogde kans op vezelvrijgave |

| Gebondenheid | Categorie 1: hechtgebonden in oorsprong |
| Asbestsoort (vezeltype) | Amfibool aanwezig, uitgezonderd crocidoliet |
| Toestand van het materiaal | Matig beschadigd, matig verweerd |

| Beschrijving | Kit schrijnwerk binnenzijde |

Verwijderen

- Verwijder dit asbestmateriaal zo snel mogelijk. Volg de toestand goed op.
- Voer bijkomende staalname(s) uit.

- Eenvoudige handelingen: mag via doe-het-zelf of door werknemer(s) met opleidingsattest eenvoudige handelingen  
Deze kit betreft een hecht gebonden asbesttoepassing in de oorsprong. Indien u zelf deze kit wil wegnemen en afvoeren, plant u deze werken grondig. Volg de informatie die u kan vinden op [www.asbestinfo.be](http://www.asbestinfo.be) en de richtlijnen van de CODEX over het welzijn op het werk, boek VI titel 3.

Indien u een aannemer contacteert voor het wegnemen en afvoeren van dit asbesthoudende materiaal, moeten de uitvoerders over een geldig opleidingsattest eenvoudige handelingen beschikken. Vraag ernaar bij de keuze van een aannemer. Dit geldig opleidingsattest moeten alle uitvoerders tijdens de uitvoering van de werken steeds op zak hebben, dit attest kan op elk moment opgevraagd worden. Vervang bij voorkeur dit gehele schrijnwerk.

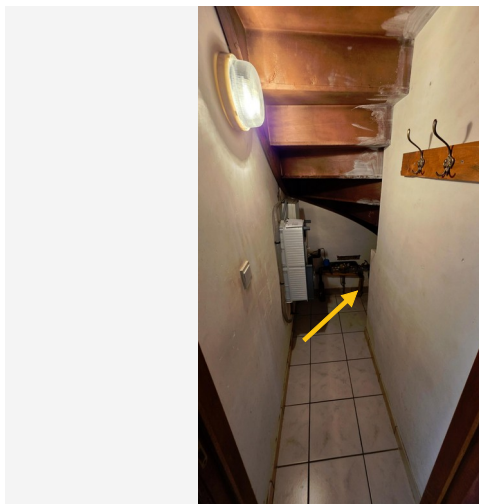
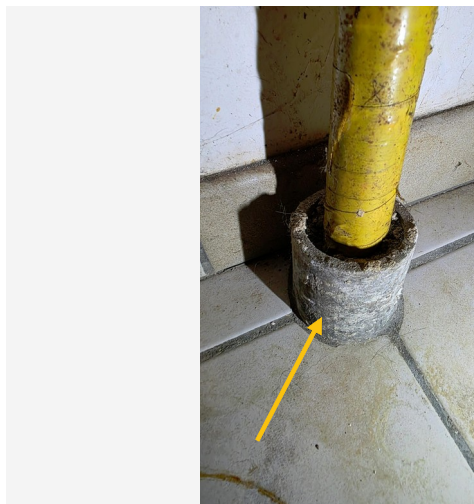
| Eindbeoordeling materiaalrisico | Verhoogd materiaalrisico en/of verhoogde kans op vezelvrijgave |

| Asbestsoort (vezeltype) | Crocidoliet aanwezig |
| Toestand van het materiaal | Licht beschadigd, licht verweerd. Intact calciumsilicaatmateriaal of categorie III 'gebondenheid' |

| Beschrijving | Doorvoerbuis gasleiding |

Verwijderen

- Verwijder dit asbestmateriaal zo snel mogelijk. Volg de toestand goed op.
- Voer bijkomende staalname(s) uit.

- Eenvoudige handelingen: mag via doe-het-zelf of door werknemer(s) met opleidingsattest eenvoudige handelingen  
De doorvoerbuis betreft een hecht gebonden asbesttoepassing in de oorsprong. Indien u dit zelf wil wegnemen en afvoeren, plant u deze werken grondig. Volg de informatie die u kan vinden op [www.asbestinfo.be](http://www.asbestinfo.be) en de richtlijnen van de CODEX over het welzijn op het werk, boek VI titel 3. De doorvoerbuis is verwerkt in de vloer; de verwijdering van deze buis vereist specifieke vaardigheid, kennis en ervaring. Houdt hiermee rekening bij het plannen van de werken. Zorg voor geschikte en voldoende PBM's (beschermende kledij, aansluitend FFP3 stofmasker, een wegwerpoverall Categorie 3 Type 5/6, afspoelbare schoenen, kunststof handschoenen). Om vezelvrijgave te voorkomen fixeert u het bronmateriaal alvorens het materiaal los te maken en af te voeren, houdt het materiaal vochtig tijdens de werken, vermijdt stofvorming, breek het materiaal niet. Meer informatie over voorzorgsmaatregelen bij asbestverwijdering, zoals het opruimen en poetsen vindt u op deze website; lees deze informatie vóór het plannen van de werken - <https://ovam.vlaanderen.be/asbest-correct-verwijderen>

Indien u een aannemer contacteert voor het wegnemen en afvoeren van dit asbesthoudende materiaal, moeten de uitvoerders over een geldig opleidingsattest eenvoudige handelingen beschikken. Vraag ernaar bij de keuze van een aannemer. Dit geldig opleidingsattest moeten alle uitvoerders tijdens de uitvoering van de werken steeds op zak hebben, dit attest kan op elk moment opgevraagd worden. Vervang bij voorkeur dit gehele schrijnwerk.

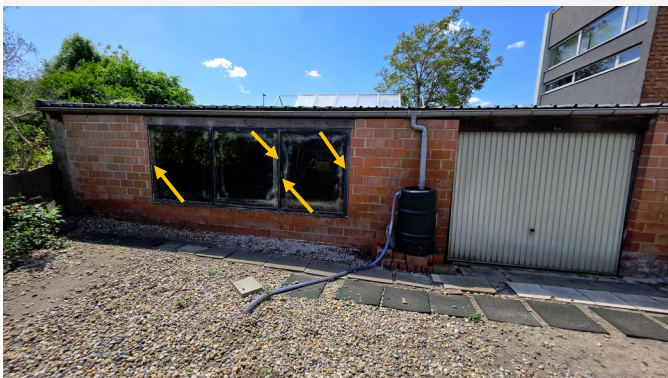
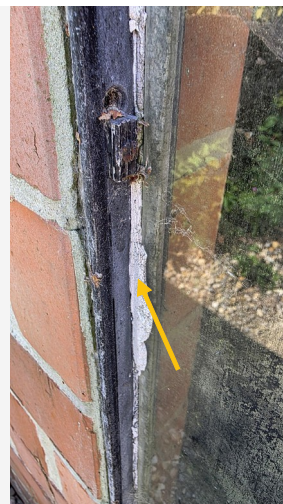
| Eindbeoordeling materiaalrisico | Verhoogd materiaalrisico en/of verhoogde kans op vezelvrijgave |

| Asbestsoort (vezeltype) | Amfibool aanwezig, uitgezonderd crocidoliet |
| Toestand van het materiaal | Matig beschadigd, matig verweerd |

| Beschrijving | Kit schrijnwerk buitenzijde |

Verwijderen

- Verwijder dit asbestmateriaal zo snel mogelijk. Volg de toestand goed op.
- Voer bijkomende staalname(s) uit.

- Eenvoudige handelingen: mag via doe-het-zelf of door werknemer(s) met opleidingsattest eenvoudige handelingen  
Deze kit betreft een hecht gebonden asbesttoepassing in de oorsprong. Indien u zelf deze kit wil wegnemen en afvoeren, plant u deze werken grondig. Volg de informatie die u kan vinden op [www.asbestinfo.be](http://www.asbestinfo.be) en de richtlijnen van de CODEX over het welzijn op het werk, boek VI titel 3.

Indien u een aannemer contacteert voor het wegnemen en afvoeren van dit asbesthoudende materiaal, moeten de uitvoerders over een geldig opleidingsattest eenvoudige handelingen beschikken. Vraag ernaar bij de keuze van een aannemer. Dit geldig opleidingsattest moeten alle uitvoerders tijdens de uitvoering van de werken steeds op zak hebben, dit attest kan op elk moment opgevraagd worden. Vervang bij voorkeur dit gehele schrijnwerk.

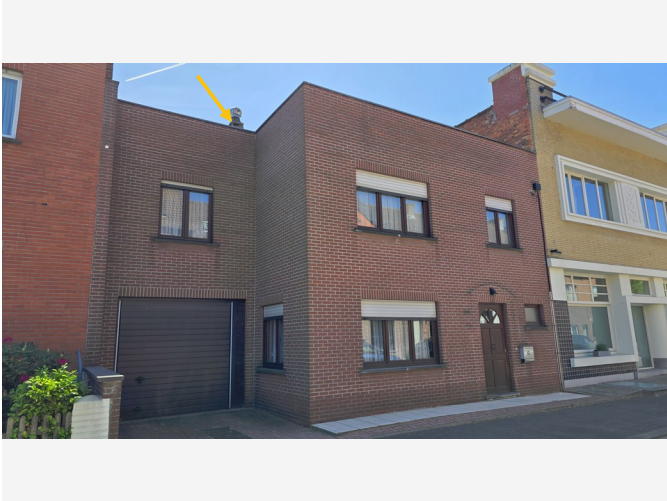
**Reden:** Het te onderzoeken materiaal situeert zich hoger dan 3,50 m te rekenen vanaf een veilige ondergrond

**Uitleg van de asbestdeskundige:** De schouw bevindt zich op het plat dak, hoger dan 3.5m boven een stabiele en veilige ondergrond; dit is niet bereikbaar voor nazicht en inspectie. Er is geen veilig materiaal aanwezig om op die hoogte een inspectie uit te voeren. De schouw is niet-inspecteerbaar.

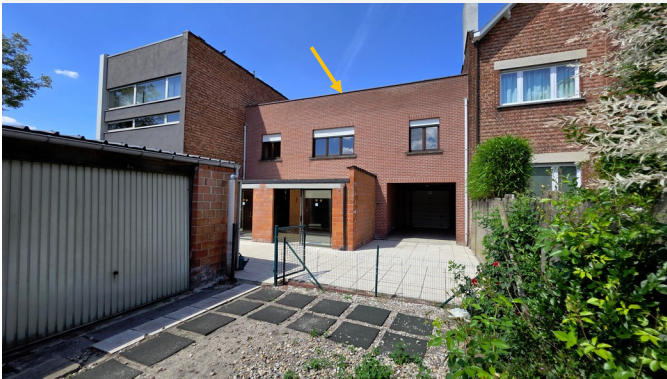
**Reden:** Het te onderzoeken materiaal situeert zich hoger dan 3,50 m te rekenen vanaf een veilige ondergrond

**Uitleg van de asbestdeskundige:** Dit plat dak bevindt zich hoger dan 3.5m boven een stabiele en veilige ondergrond; dit is niet bereikbaar voor nazicht en inspectie. Er is geen veilig materiaal aanwezig om op die hoogte een inspectie uit te voeren. Dit plat dak is niet-inspecteerbaar.

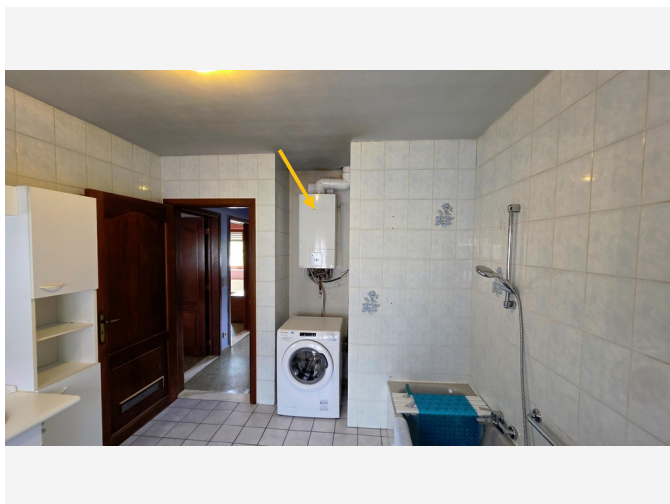
Cv-ketel met fabricatiejaar 2019, vastgesteld op identificatieplaat van het toestel.

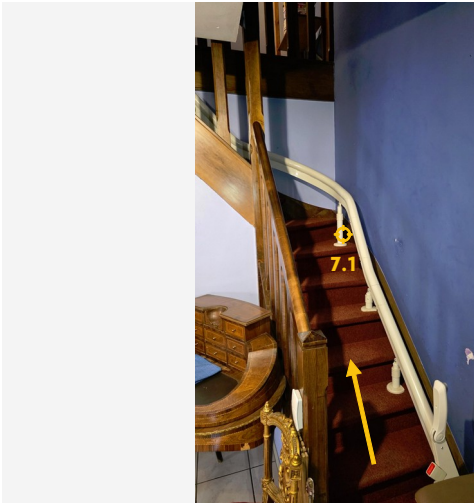
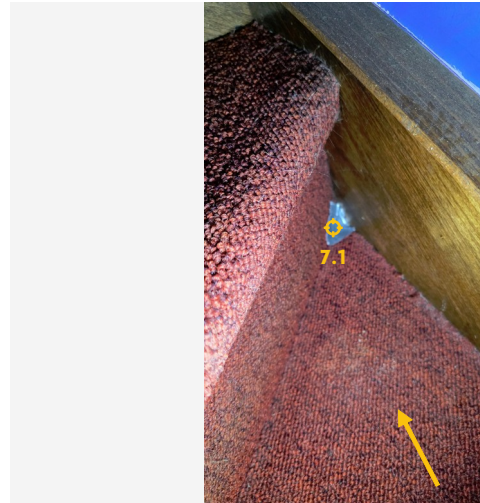
## Fiche 7: Bekleding trap

Geen asbest

| # | Type | Referentie | Resultaat |
|---|---|---|---|
| 7.1 | Puntmonster | SPM trap bekleding | Geen asbest |

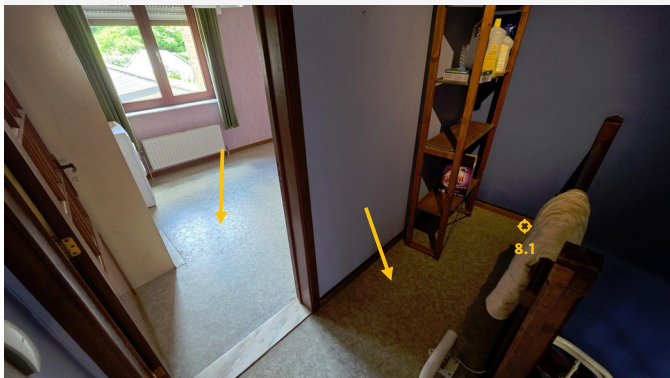
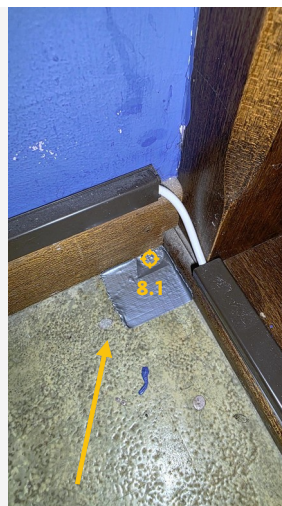
## Fiche 8: Vloerzeil

Geen asbest

| # | Type | Referentie | Resultaat |
|---|---|---|---|
| 8.1 | Puntmonster | 4PM vloerzeil | Geen asbest |

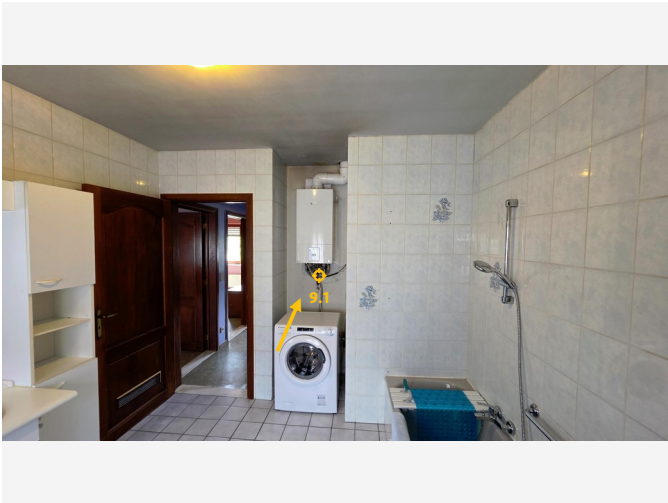
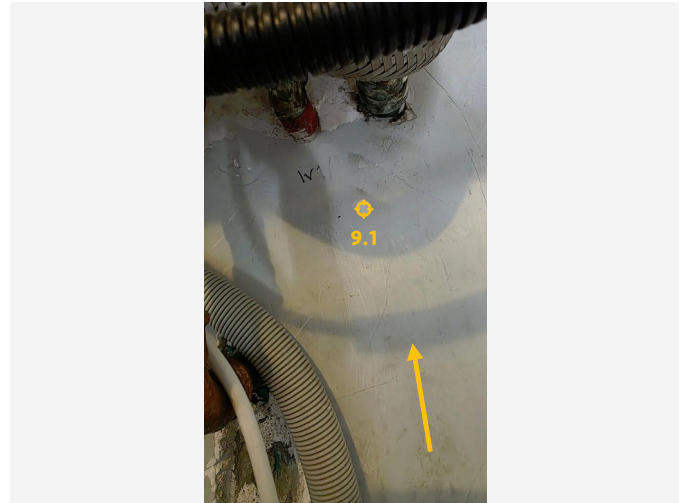
## Fiche 9: Pleisterwerk muur

Geen asbest

| # | Type | Referentie | Resultaat |
|---|---|---|---|
| 9.1 | Mengmonster | 1MM pleister muur | Geen asbest |

| Opmerking | Stalen genomen in volgende ruimtes: badkamer waar de cv-ketel hangt/keuken/traphal/slaapkamer. Niet alle muren zijn bepleisterd, verschillende wanden zijn afgewerkt met tegels. |

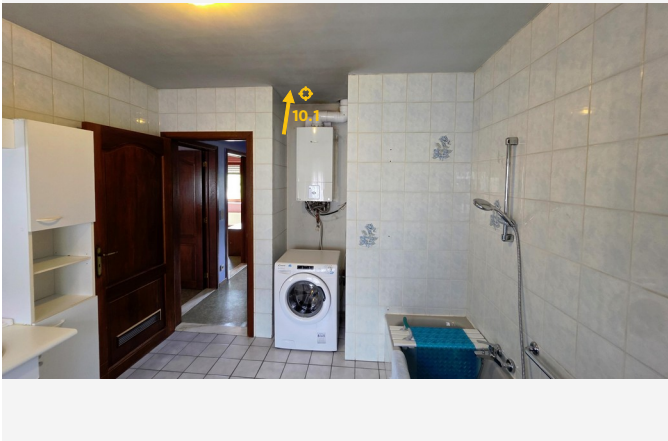
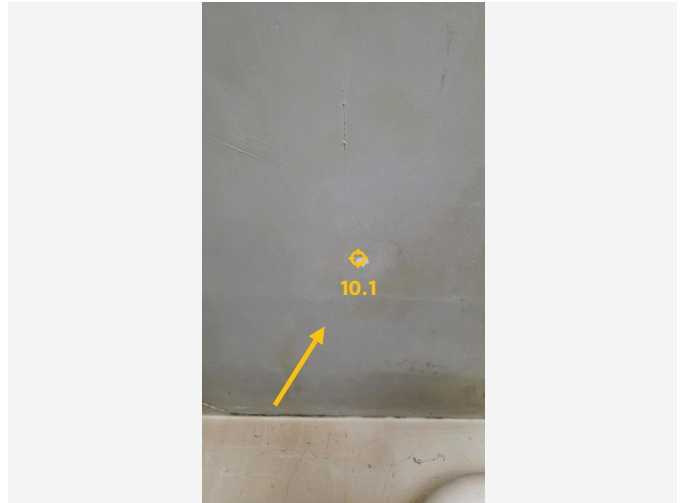
## Fiche 10: Pleisterwerk plafond

Geen asbest

| # | Type | Referentie | Resultaat |
|---|---|---|---|
| 10.1 | Mengmonster | 2MM pleister plafond | Geen asbest |

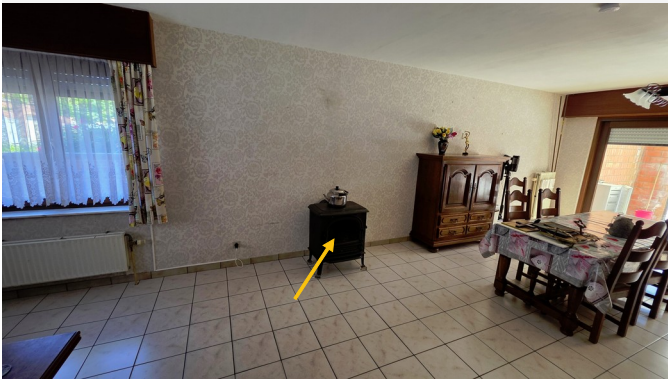
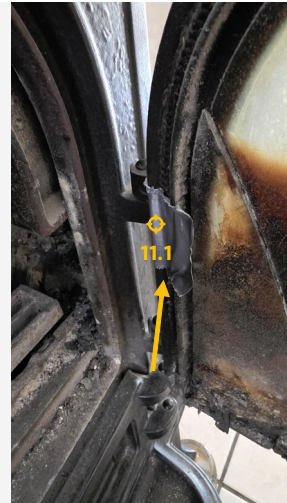
## Fiche 11: Kachel pakkingkoord

Geen asbest

| # | Type | Referentie | Resultaat |
|---|---|---|---|
| 11.1 | Puntmonster | 3PM koord kachel | Geen asbest |
