# Asbestinventarisatetest

Molenstraat 26, 1830 Machelen

Attestnummer : 20250415-000454.000

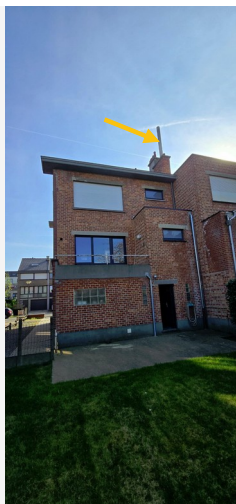
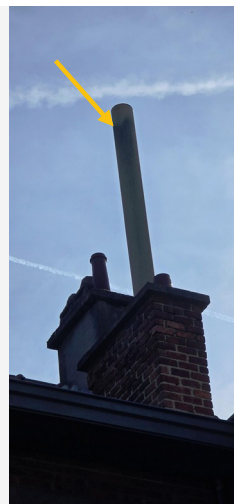
| Eindbeoordeling materiaalrisico | Verhoogd materiaalrisico en/of verhoogde kans op vezelvrijgave |

| Asbestsoort (vezeltype) | Crocidoliet aanwezig |
| Toestand van het materiaal | Matig beschadigd, matig verweerd |

| Beschrijving | Schouw |

- Verwijder dit asbestmateriaal zo snel mogelijk. Volg de toestand goed op.
- Voer bijkomende staalname(s) uit.

- Eenvoudige handelingen: mag via doe-het-zelf of door werknemer(s) met opleidingsattest eenvoudige handelingen  
Deze bron betreft een hecht gebonden in de oorsprong toepassing. De schouw bevindt zich op een hoogte van ca 12 meter, houdt er rekening mee dat de werken specifieke vaardigheden en ervaring vereisen. Indien u zelf dit asbesthoudende materiaal wil wegnemen en afvoeren, plant u deze werken grondig. Volg de informatie die u kan vinden op [www.asbestinfo.be](http://www.asbestinfo.be) en de richtlijnen van de CODEX over het welzijn op het werk, boek VI titel 3.

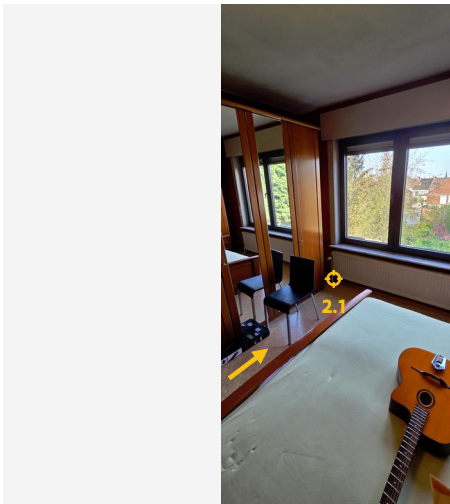
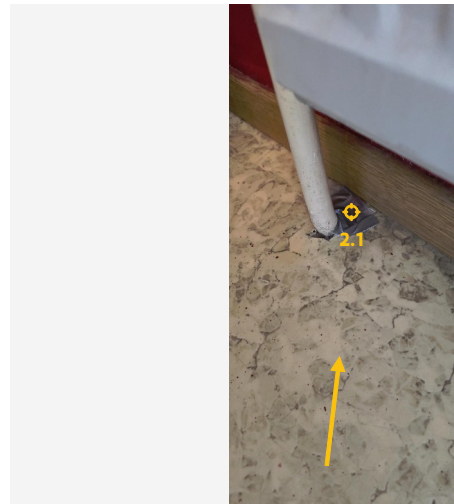
| Eindbeoordeling materiaalrisico | Verhoogd materiaalrisico en/of verhoogde kans op vezelvrijgave |

| Asbestsoort (vezeltype) | Alleen chrysotiel |
| Asbestconcentratie | Hoog ( $\geq 50\%$ ) |
| Toestand van het materiaal | Licht beschadigd, licht verweerd. Intact calciumsilicaatmateriaal of categorie III 'gebondenheid' |

| Beschrijving | Vloerzeil |
| Opmerking | Papieren onderlaag is asbesthoudend. |

- Verwijder dit asbestmateriaal zo snel mogelijk. Volg de toestand goed op.

- Hermetische zone (erkend asbestverwijderaar)  
De bron betreft een niet hecht gebonden asbesttoepassing met matrix waar bij de verwijdering makkelijk asbestvezels kunnen vrijkomen. Het verwijderen van deze toepassing moet door een erkende asbestverwijderaar gebeuren. Uitvoering in hermetisch afgesloten zone, door erkend saneerder en volgens de richtlijnen uit de codex over het welzijn op het werk, boek VI, titel 3. De aannemer die het materiaal verwijderd moet een risicoanalyse en een asbestinventaris van de werkzone opmaken, en de aannemer moet vooraf de verwijdering melden aan de FOD Werkgelegenheid, Arbeid en Sociaal Overleg. Raadpleeg de rubriek asbest beheren en verwijderen in dit attest.

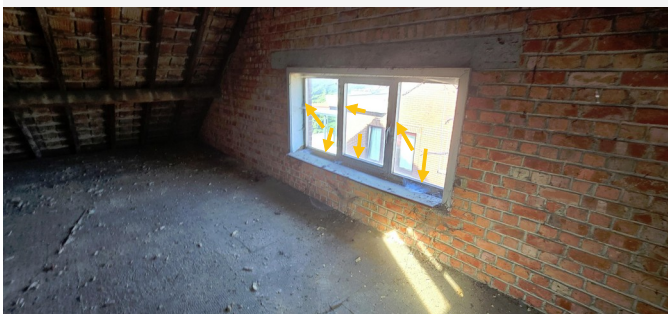
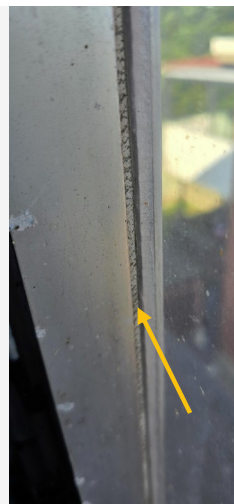
| Eindbeoordeling materiaalrisico | Verhoogd materiaalrisico en/of verhoogde kans op vezelvrijgave |

| Asbestsoort (vezeltype) | Amfibool aanwezig, uitgezonderd crocidoliet |
| Toestand van het materiaal | Matig beschadigd, matig verweerd |

| Beschrijving | Kit schrijnwerk binnenzijde |

- Verwijder dit asbestmateriaal zo snel mogelijk. Volg de toestand goed op.
- Voer bijkomende staalname(s) uit.

- Eenvoudige handelingen: mag via doe-het-zelf of door werknemer(s) met opleidingsattest eenvoudige handelingen  
Deze bron betreft een hecht gebonden in de oorsprong asbesttoepassing. Indien u zelf dit asbesthoudende materiaal wil wegnemen en afvoeren, plant u deze werken grondig. Volg de informatie die u kan vinden op [www.asbestinfo.be](http://www.asbestinfo.be) en de richtlijnen van de CODEX over het welzijn op het werk, boek VI titel 3.

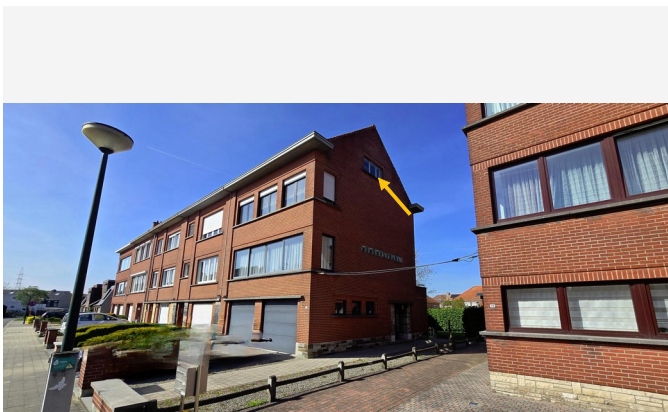
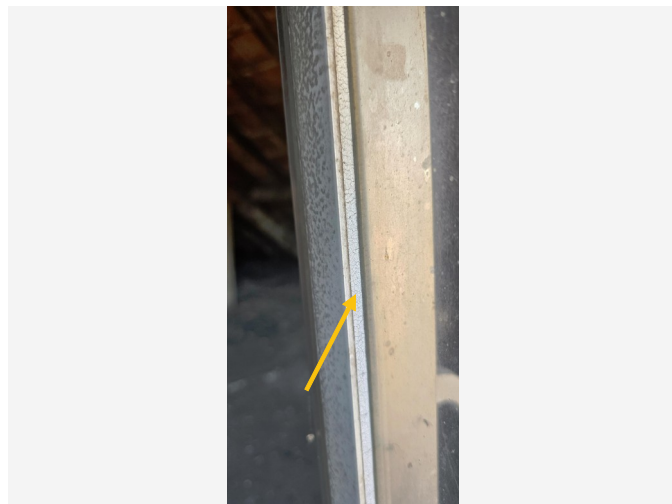
| Eindbeoordeling materiaalrisico | Verhoogd materiaalrisico en/of verhoogde kans op vezelvrijgave |

| Asbestsoort (vezeltype) | Amfibool aanwezig, uitgezonderd crocidoliet |
| Toestand van het materiaal | Matig beschadigd, matig verweerd |

| Beschrijving | Kit schrijnwerk buitenzijde |

- Verwijder dit asbestmateriaal zo snel mogelijk. Volg de toestand goed op.
- Voer bijkomende staalname(s) uit.

- Eenvoudige handelingen: mag via doe-het-zelf of door werknemer(s) met opleidingsattest eenvoudige handelingen  
Deze bron betreft een hecht gebonden in de oorsprong asbesttoepassing. Indien u zelf dit asbesthoudende materiaal wil wegnemen en afvoeren, plant u deze werken grondig. Volg de informatie die u kan vinden op [www.asbestinfo.be](http://www.asbestinfo.be) en de richtlijnen van de CODEX over het welzijn op het werk, boek VI titel 3.

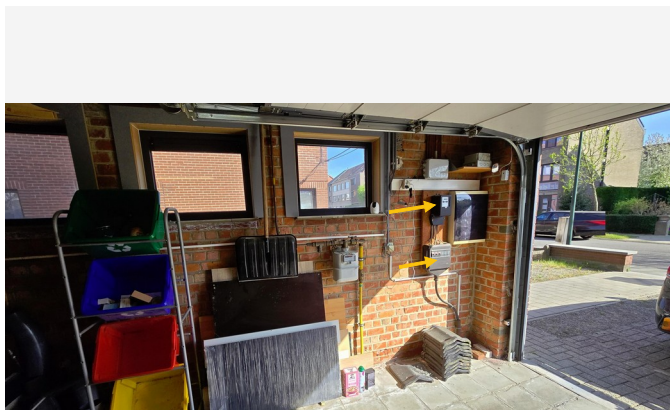
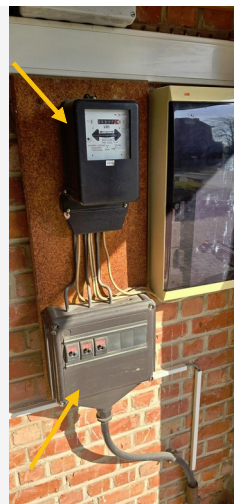
| Opmerking | Op diverse lokaties is bakeliet schakelmateriaal aanwezig in de woning. Op glvl berging, garage, en zolder. |

- Zorg voor een veilig beheer. Vermijd het beschadigen van het asbestmateriaal. Controleer de toestand jaarlijks op wijzigingen.
- Voer bijkomende staalname(s) uit.

- Eenvoudige handelingen: mag via doe-het-zelf of door werknemer(s) met opleidingsattest eenvoudige handelingen  
Dit schakelmateriaal betreft een hecht gebonden toepassing in de oorsprong. Indien u zelf dit asbesthoudende materiaal wil wegnemen en afvoeren, plant u deze werken grondig. Volg de informatie die u kan vinden op [www.asbestinfo.be](http://www.asbestinfo.be) en de richtlijnen van de CODEX over het welzijn op het werk, boek VI titel 3.

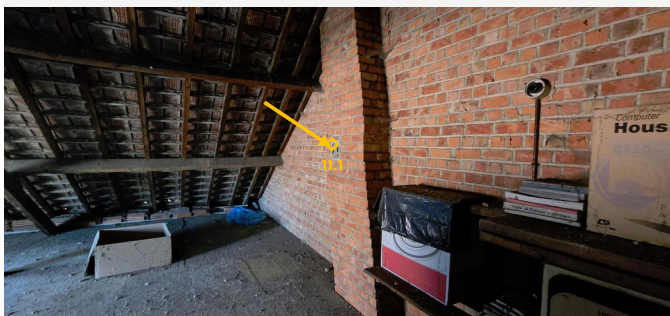
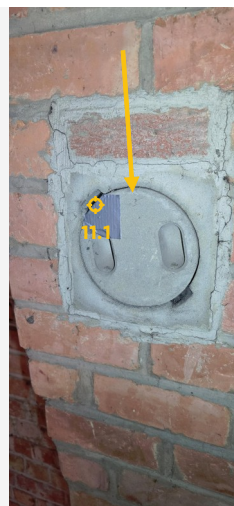
## Fiche 11: Roetluik

Geen asbest

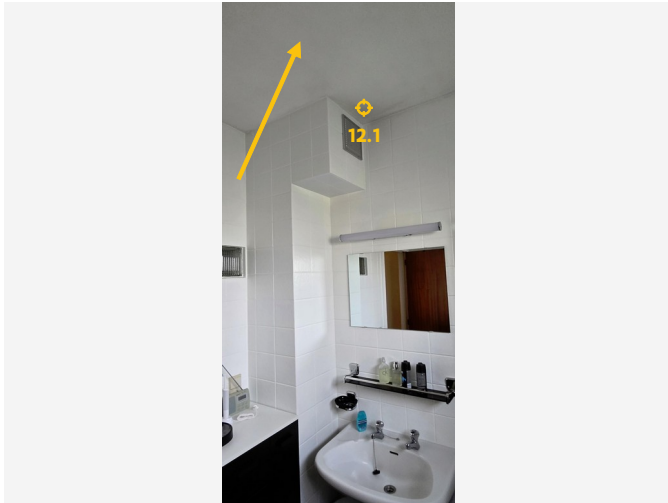
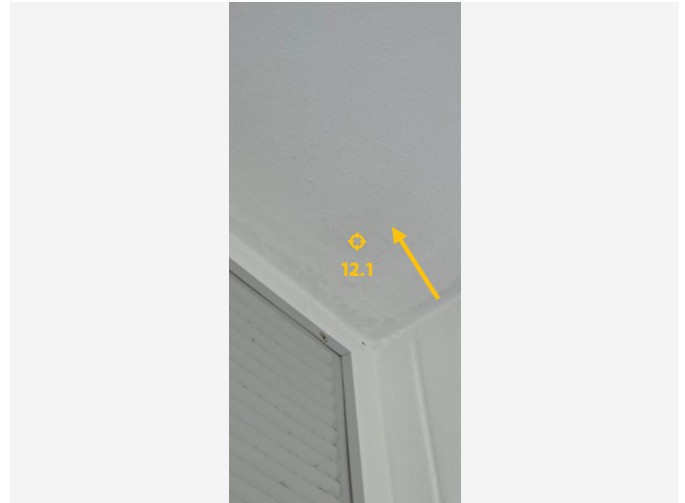
## Fiche 12: Pleisterwerk plafond

Geen asbest

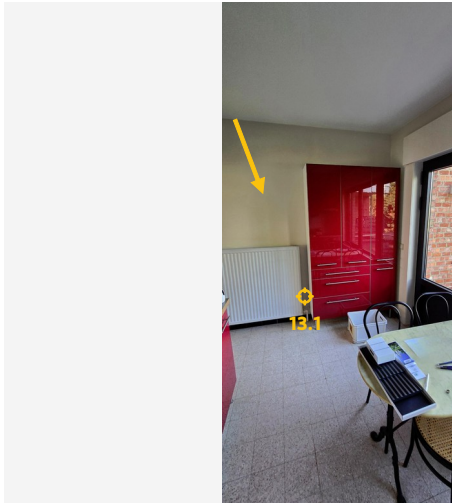
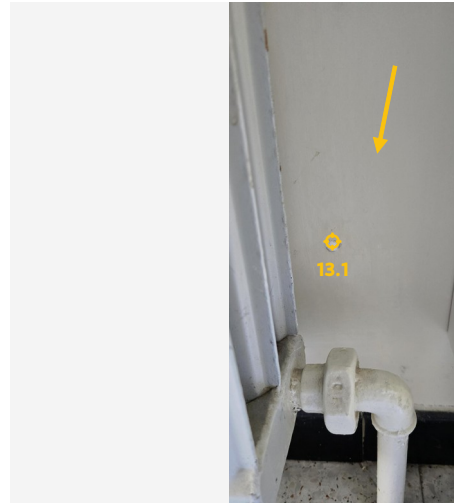
## Fiche 13: Pleisterwerk muur

Geen asbest

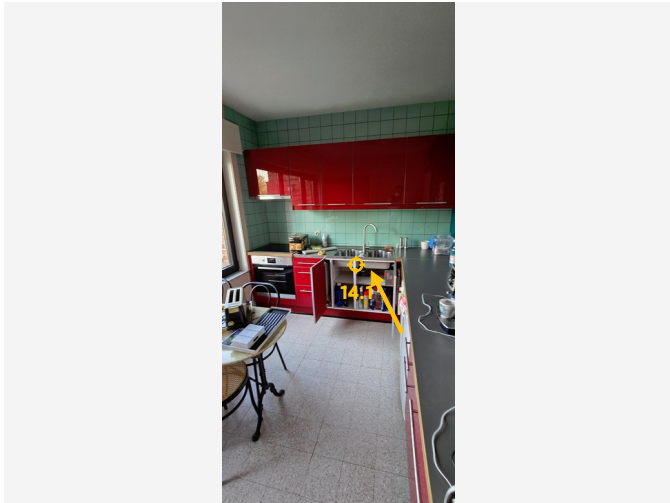
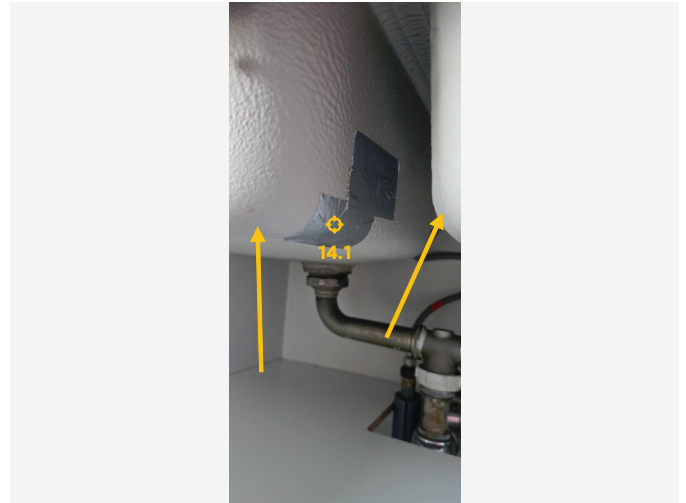
## Fiche 14: Coating spoelbak

Geen asbest
