# Asbestinventarisatattest

Duivenstraat 44/201, 2800 Mechelen

Attestnummer : 20250923-000222.000

Uitgegeven op : 23.09.2025

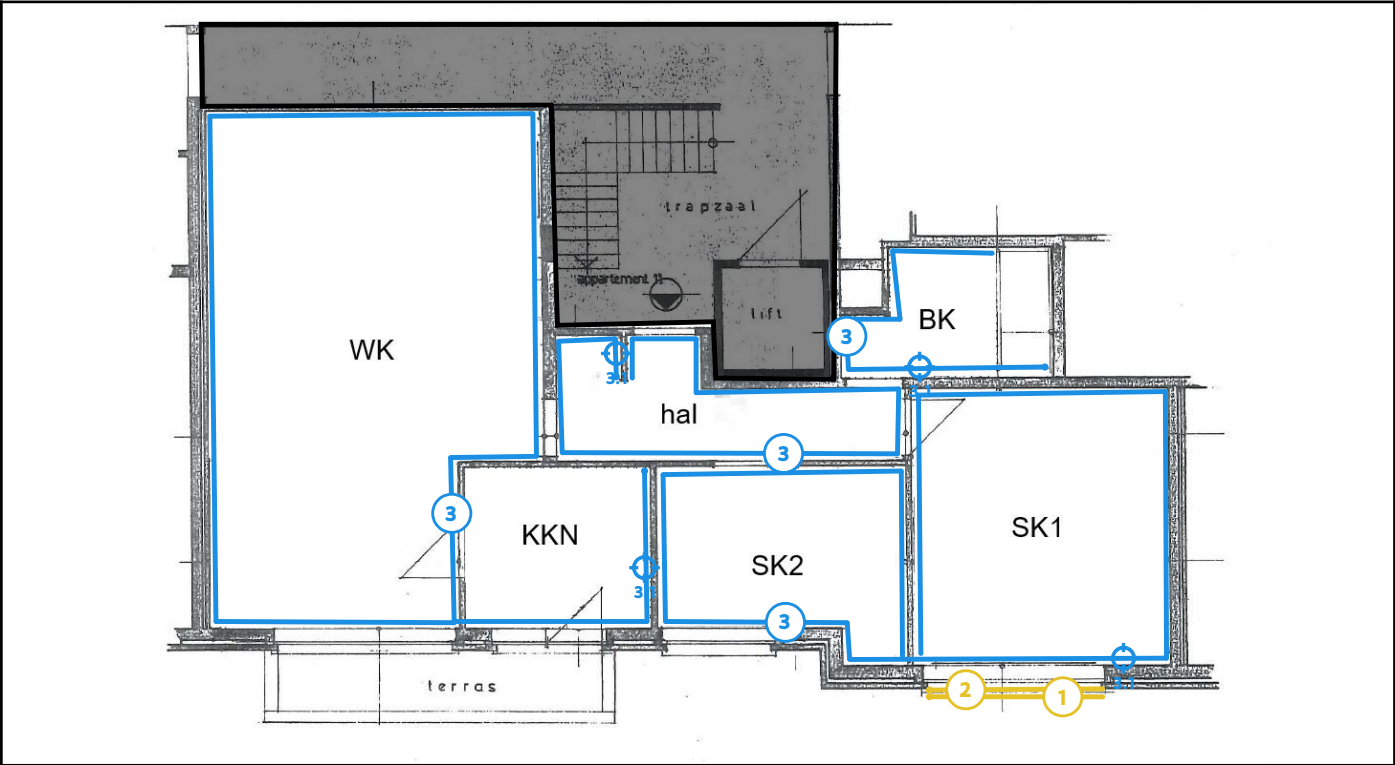
# Plan 1.1: plan muur

| Beschrijving | Type | Actie |
|---|---|---|
| 1. Kit schrijnwerk | Asbestmateriaal | Zorgvuldig beheren |
| 2. Vulpaneel schrijnwerk | Asbestmateriaal | Zorgvuldig beheren |
| 3. Pleisterwerk muur | Geen asbest | - |

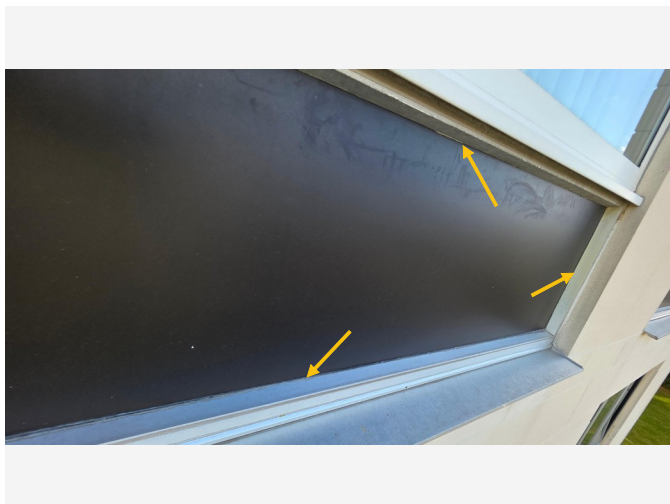
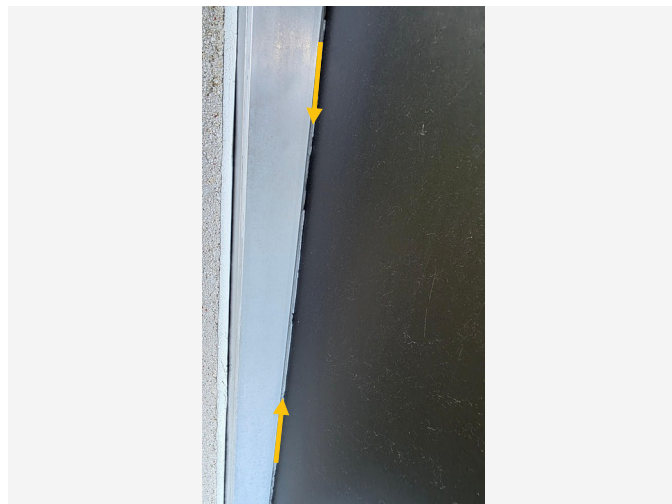
Het asbestmateriaal valt onder de mijlpaal van 2040.

| Eindbeoordeling materiaalrisico | Laag materiaalrisico en/of verlaagde kans op vezelvrijgave |

| Asbestsoort (vezeltype) | Amfibool aanwezig, uitgezonderd crocidoliet |
| Asbestconcentratie | Laag (< 50%) |
| Toestand van het materiaal | Licht beschadigd, licht verweerd. Intact calciumsilicaatmateriaal of categorie III 'gebondenheid' |

| Beschrijving | Kit schrijnwerk |
| Opmerking | De kit bevindt zich aan de buitenzijde tussen de kader van het schrijnwerk en het vulpaneel. |

- Zorg voor een veilig beheer. Vermijd het beschadigen van het asbestmateriaal. Controleer de toestand jaarlijks op wijzigingen.
- Voer bijkomende staalname(s) uit.

- Eenvoudige handelingen: mag via doe-het-zelf of door werknemer(s) met opleidingsattest eenvoudige handelingen  
Deze kit betreft een hecht gebonden toepassing in de oorsprong. Indien u zelf dit materiaal wil wegnemen en afvoeren, plant u deze werken grondig. De lokatie van deze kit bevindt zich op een hoogte van meer dan 6 meter, waardoor de werken specifieke vaardigheden en ervaring vergen. Houdt hiermee rekening bij het plannen van deze werken. Volg de informatie die u kan vinden op [www.asbestinfo.be](http://www.asbestinfo.be) en de richtlijnen van de CODEX over het welzijn op het werk, boek VI titel 3.

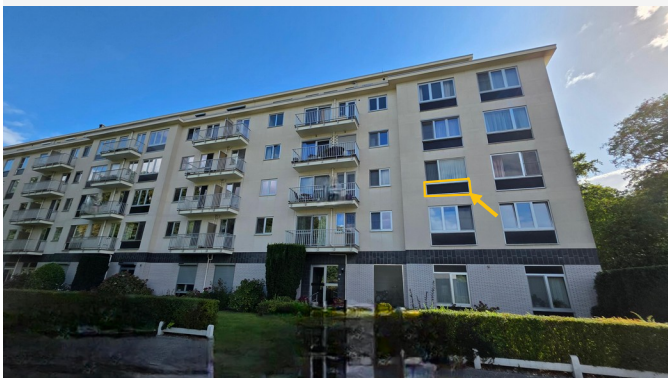
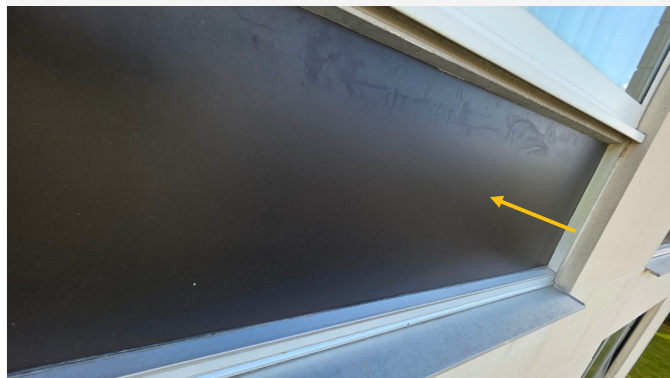
Het asbestmateriaal valt onder de mijlpaal van 2040.

| Eindbeoordeling materiaalarisico | Laag materiaalarisico en/of verlaagde kans op vezelvrijgave |

| Asbestsoort (vezeltype) | Crocidoliet aanwezig |
| Asbestconcentratie | Laag (< 50%) |
| Toestand van het materiaal | Licht beschadigd, licht verweerd. Intact calciumsilicaatmateriaal of categorie III 'gebondenheid' |

| Beschrijving | Vulpaneel schrijnwerk |
| Asbestmateriaal | Plaat, paneel, tablet - Geëmailleerd, type Glasal |

- Zorg voor een veilig beheer. Vermijd het beschadigen van het asbestmateriaal. Controleer de toestand jaarlijks op wijzigingen.
- Voer bijkomende staalname(s) uit.

- Eenvoudige handelingen: mag via doe-het-zelf of door werknemer(s) met opleidingsattest eenvoudige handelingen  
Dit paneel betreft een hecht gebonden toepassing in de oorsprong. Indien u zelf dit paneel wil wegnemen en afvoeren, plant u deze werken grondig. Dit paneel bevindt zich op een hoogte van meer dan 6 meter. De werken vergen specifieke vaardigheden en ervaring. Houdt hiermee rekening bij het plannen van deze werken. Volg de informatie die u kan vinden op [www.asbestinfo.be](http://www.asbestinfo.be) en de richtlijnen van de CODEX over het welzijn op het werk, boek VI titel 3.

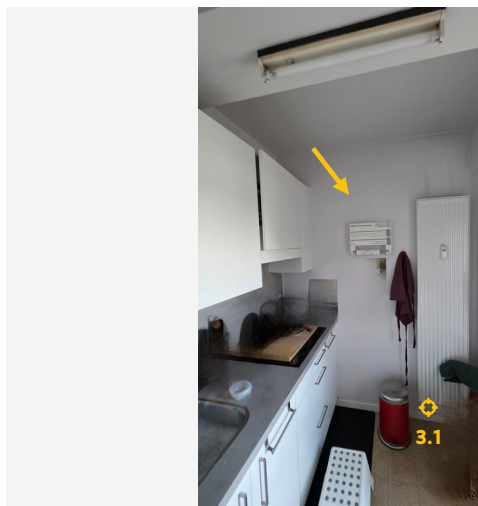
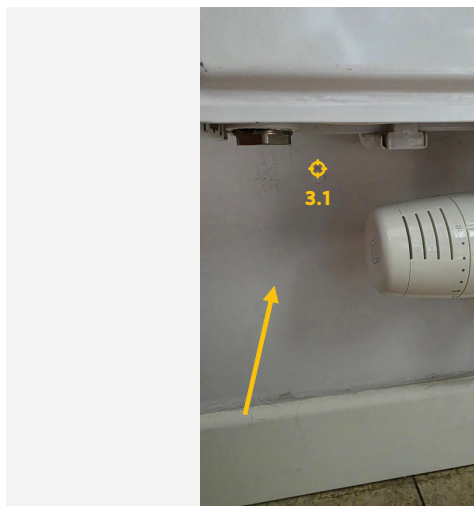
## Fiche 3: Pleisterwerk muur

Geen asbest

| # | Type | Referentie | Resultaat |
|---|---|---|---|
| 3.1 | Mengmonster | 1MM pleister muur | Geen asbest |

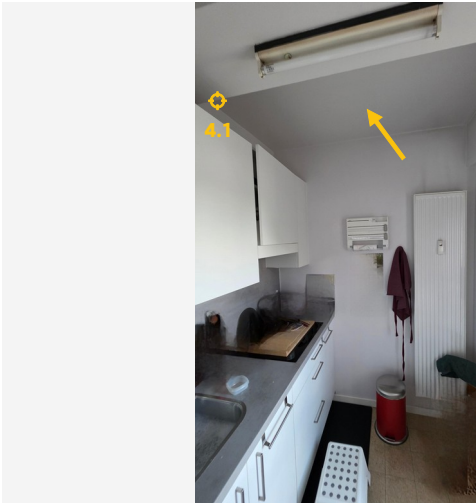
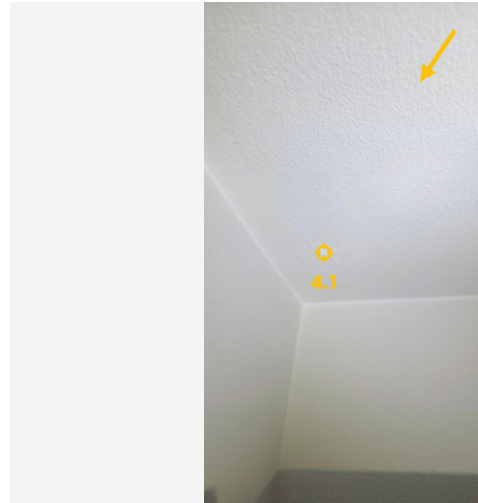
## Fiche 4: Pleisterwerk plafond

Geen asbest

| # | Type | Referentie | Resultaat |
|---|---|---|---|
| 4.1 | Mengmonster | 2MM pleister plafond | Geen asbest |

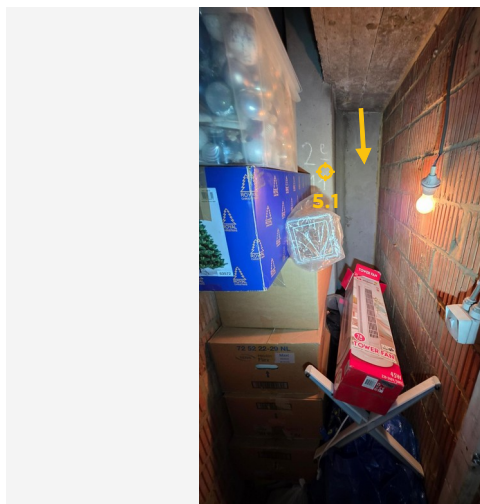
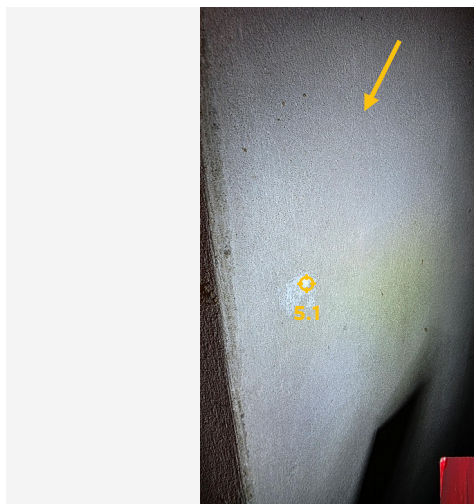
## Fiche 5: Pleisterwerk kelder

Geen asbest

| # | Type | Referentie | Resultaat |
|---|---|---|---|
| 5.1 | Mengmonster | 3MM pleister kelder | Geen asbest |
