# Asbestinventarisatetest

Liersesteenweg 457, 2800 Mechelen

Attestnummer : 20250918-000329.000

Uitgegeven op : 18.09.2025

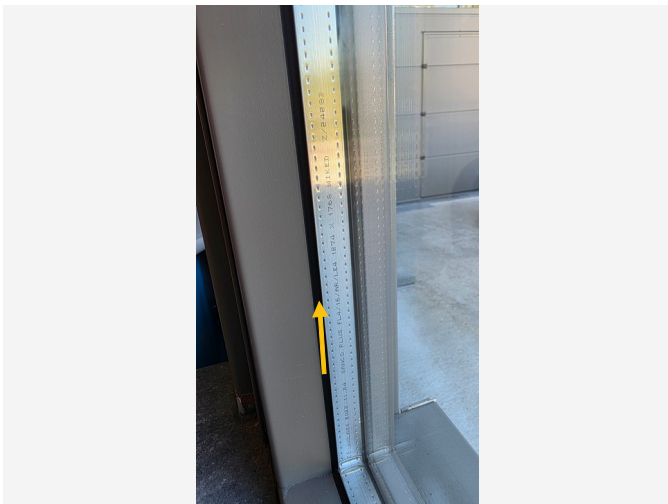
Schrijnwerk is gerenoveerd in 2016&2018, gestaafd met documenten toegevoegd aan de bewijsstukken, en foto's van de renovaties. Alle schrijnwerk heeft blijvend soepele kit.

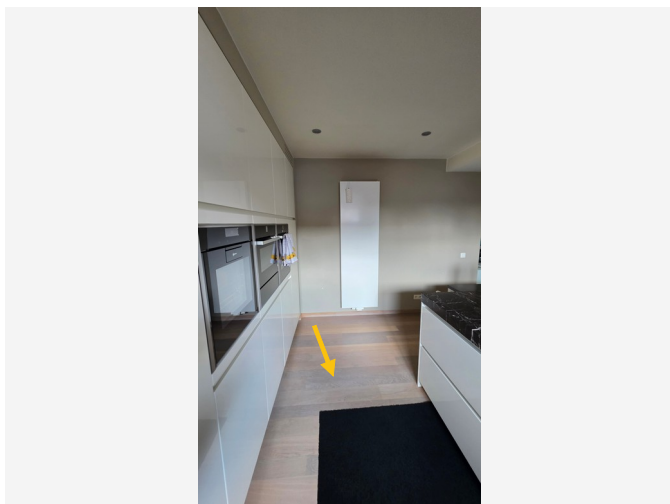
De vloeren, vloerbekledingen, inclusief onderlaag zijn gerenoveerd in 2018-2019, gestaafd met documenten toegevoegd aan de bewijsstukken.

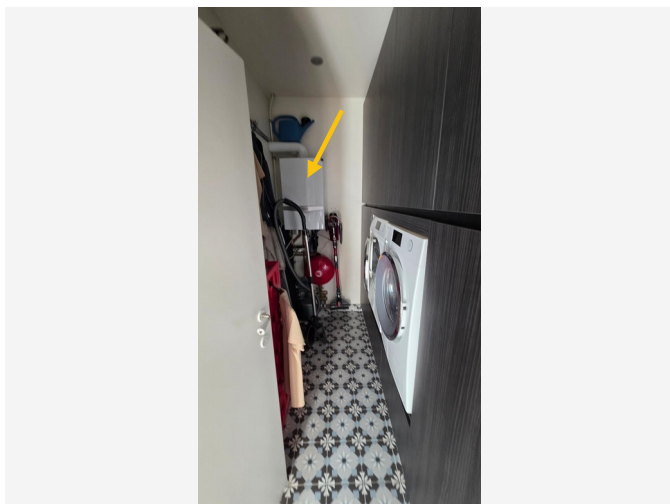
De CV-ketels hebben een fabricagejaar na 2002, vastgesteld op de identificatieplaat van het toestel, en aangetoond met documenten toegevoegd aan de bewijsstukken.

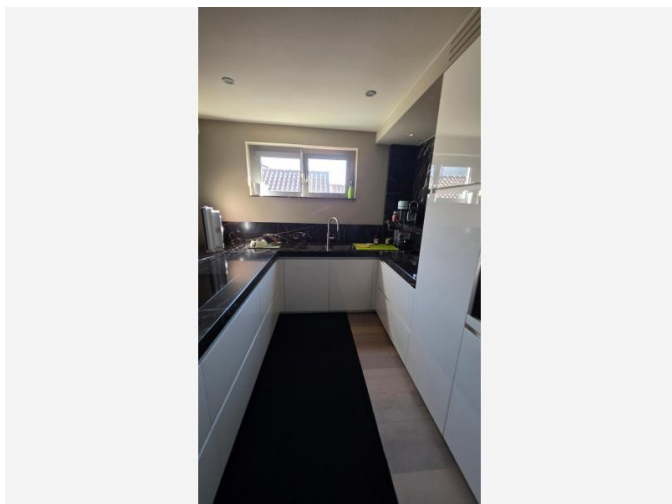
De keukens zijn aangekocht en gemonteerd in 2019, gestaafd met documenten toegevoegd aan de bewijsstukken.

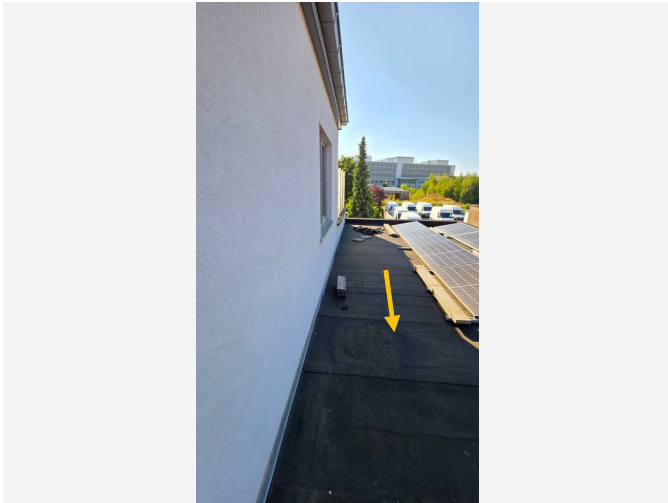
De platte daken met toplaag roofing zijn vernieuwd in 2018 en 2021, gestaafd met documenten toegevoegd aan de bewijsstukken, en foto's van de renovaties.

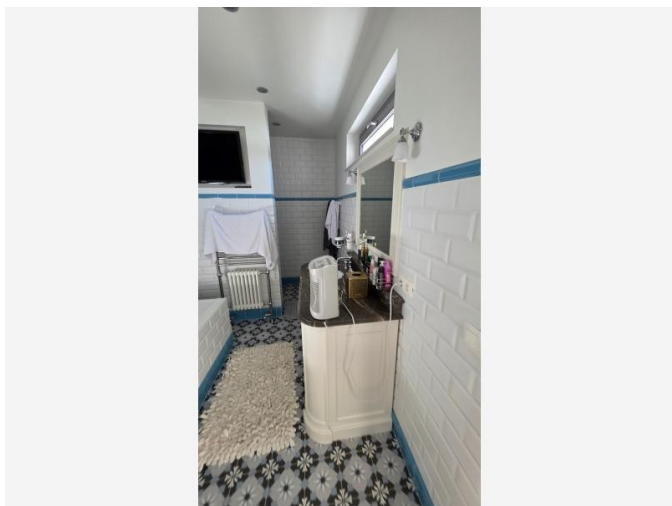
De badkamer is aangekocht en gemonteerd in 2018, gestaafd met documenten toegevoegd aan de bewijsstukken.

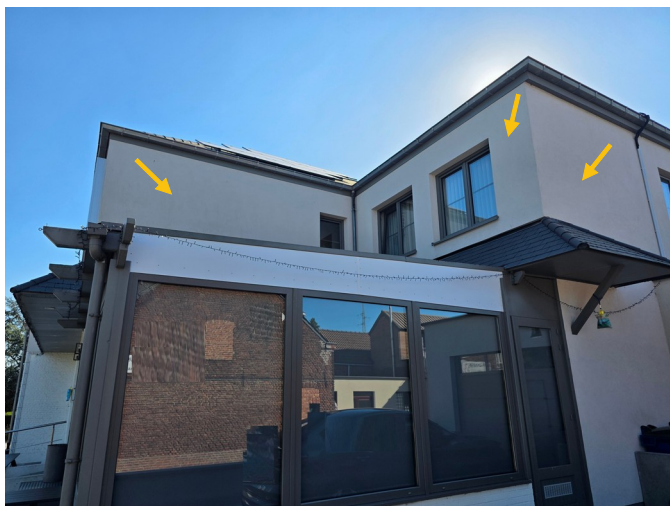
Pleisterwerk is aangebracht in 2018, gestaafd met documenten toegevoegd aan de bewijsstukken.

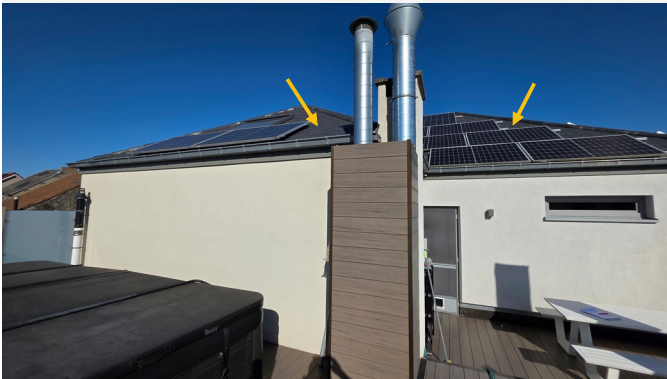
Het schuine dak is gerenoveerd in 2018, gestaafd met documenten toegevoegd aan de bewijsstukken, en foto's van de renovaties. De documentatie vermeldt het verwijderen van het oude dak, dat bestond uit asbesthoudend materiaal.

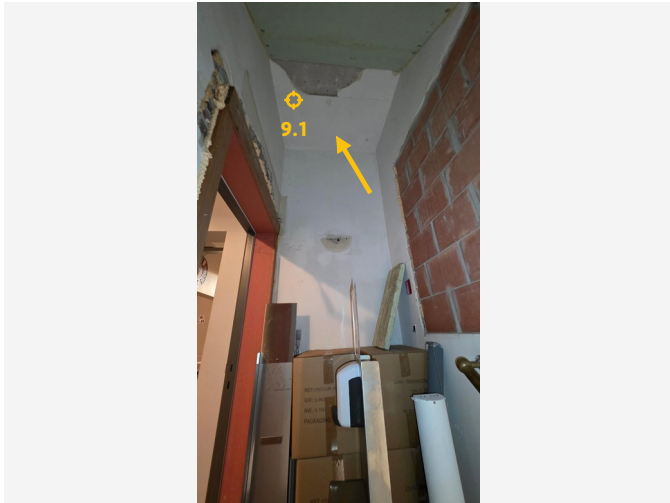
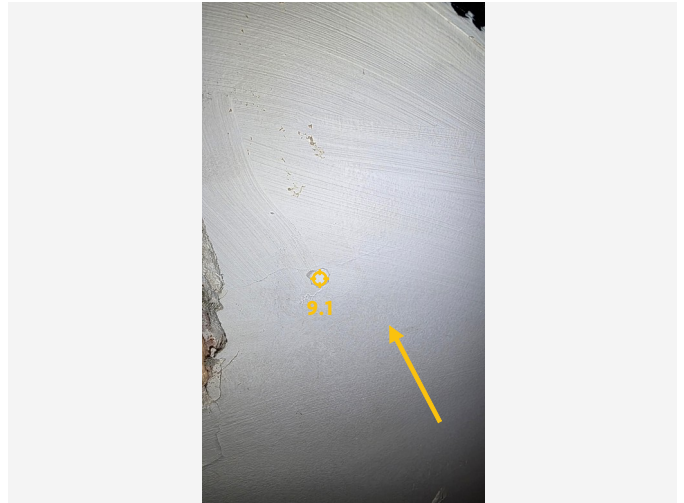
## Fiche 9: Pleisterwerk plafond

Geen asbest

| # | Type | Referentie | Resultaat |
|---|---|---|---|
| 9.1 | Mengmonster | 2MM pleister plafond | Geen asbest |

| Opmerking | <p>Stalen genomen in volgende ruimtes: keuken/traphal/stookruimte/verbruikzaal. Pleisterwerk is aangebracht in 2018, gestaafd met documenten toegevoegd aan de bewijsstukken, en foto's van de renovaties. Er kan niet aangetoond worden dat het originele pleisterwerk van alle plafonds volledig verwijderd werd, waardoor er een mengstaal genomen werd. Niet alle plafonds zijn bepleisterd, verschillende plafonds zijn niet afgewerkt, of afgewerkt met gipskarton, waarvan de smeernaden niet vast te stellen zijn.</p> |

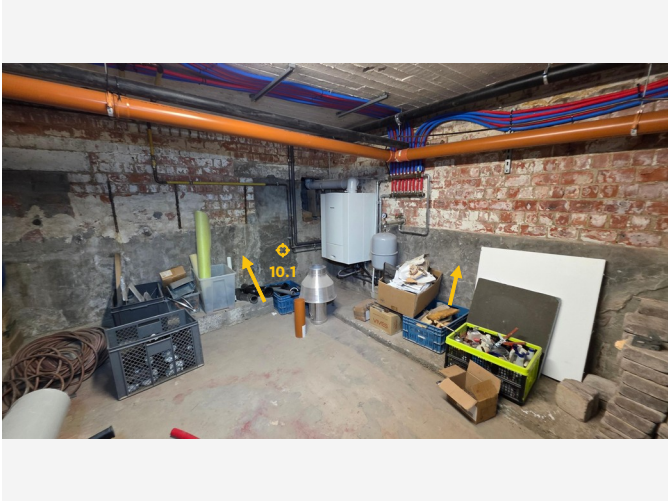
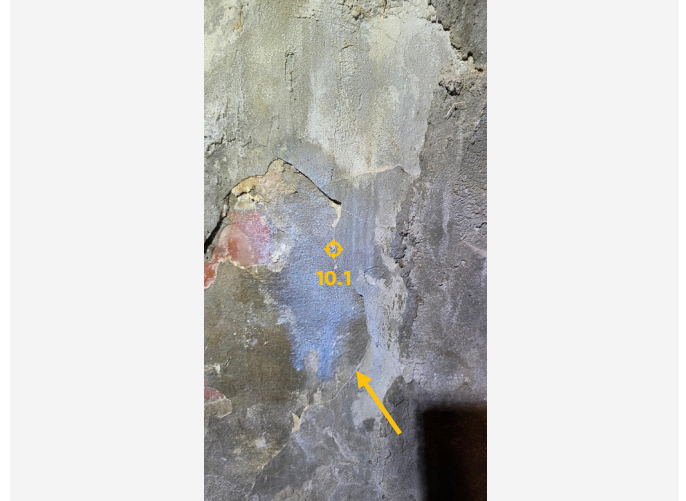
## Fiche 10: Pleisterwerk kelder

Geen asbest

| # | Type | Referentie | Resultaat |
|---|---|---|---|
| 10.1 | Mengmonster | 4MM pleister kelder | Geen asbest |

| Opmerking | Stalen genomen in de kelder waar de cv-ketel van de horeca staat. |

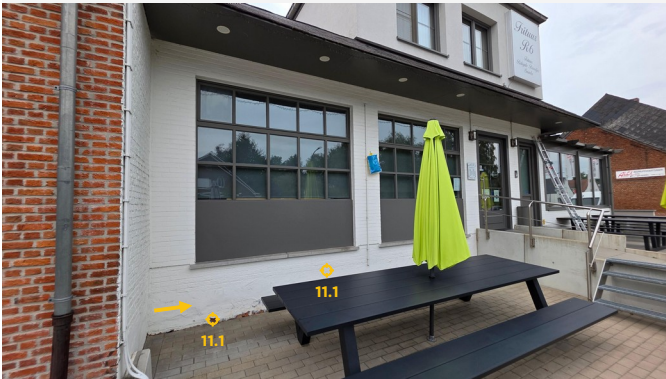
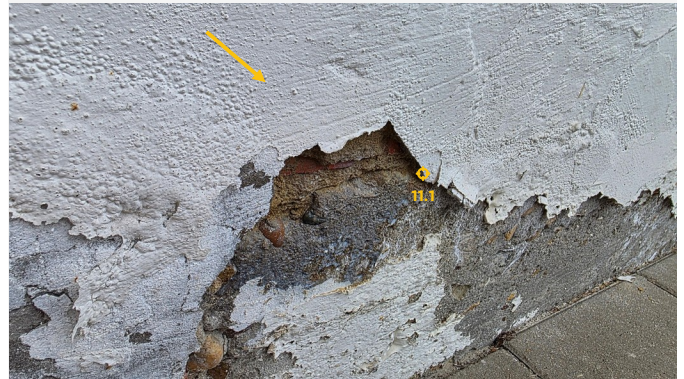
## Fiche 11: Pleisterwerk gevel

Geen asbest

| # | Type | Referentie | Resultaat |
|---|---|---|---|
| 11.1 | Mengmonster | 3MM pleister gevel | Geen asbest |

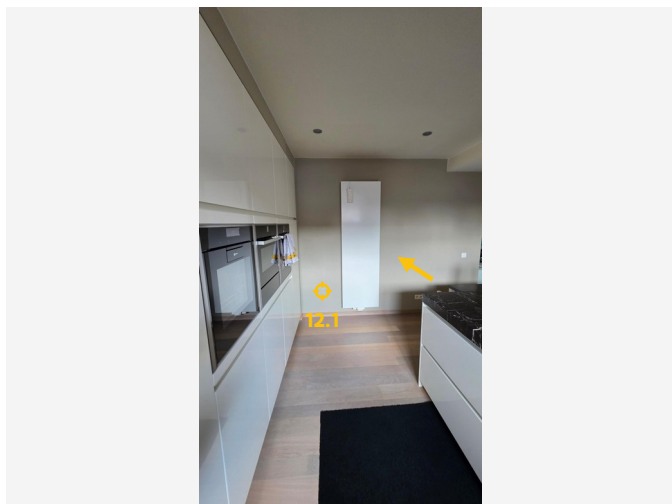
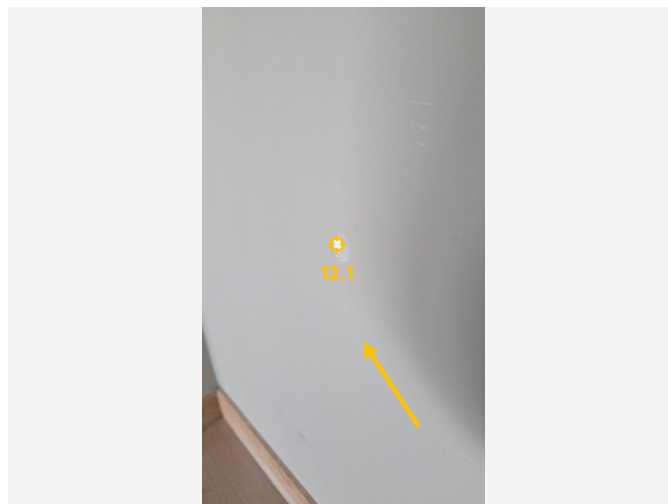
## Fiche 12: Pleisterwerk muur

Geen asbest

| # | Type | Referentie | Resultaat |
|---|---|---|---|
| 12.1 | Mengmonster | 1MM pleister muur | Geen asbest |

| Opmerking | <p>Stalen genomen in volgende ruimtes: keuken/traphal/stookruimte/verbruikzaal. Pleisterwerk is aangebracht in 2018, gestaafd met documenten toegevoegd aan de bewijsstukken, en foto's van de renovaties. Er kan niet aangetoond worden dat het originele pleisterwerk van alle muren volledig verwijderd werd, waardoor er een mengstaal genomen werd. Niet alle muren zijn bepleisterd, verschillende wanden zijn afgewerkt met gipskartonplaten, waarvan de smeernaden niet vast te stellen zijn.</p> |
