# Asbestinventarisatetest

Bleekstraat 11/105, 2800 Mechelen

Attestnummer : 20251006-000116.000

Uitgegeven op : 06.10.2025

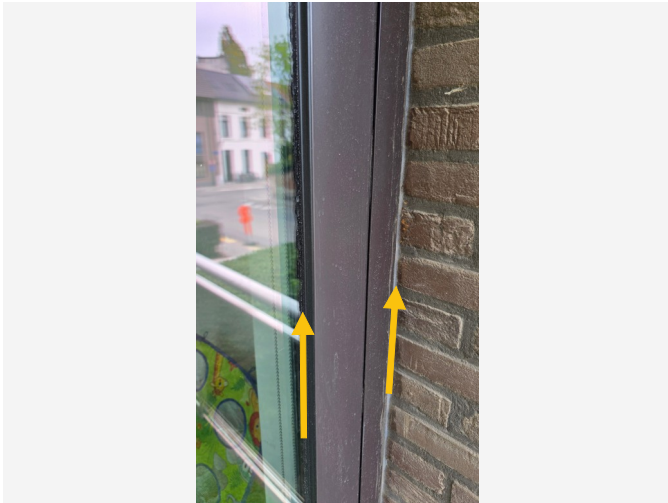
De kit aan de buitnezijde van het schrijnwerk is blijvend soepel. De kit bevindt zich tussen het glasvlak en het profiel, en tussen de muur en het profiel. De borstwering aan de terrassen heeft geen kit, het glasvlak is voorzien van een rubber strip.

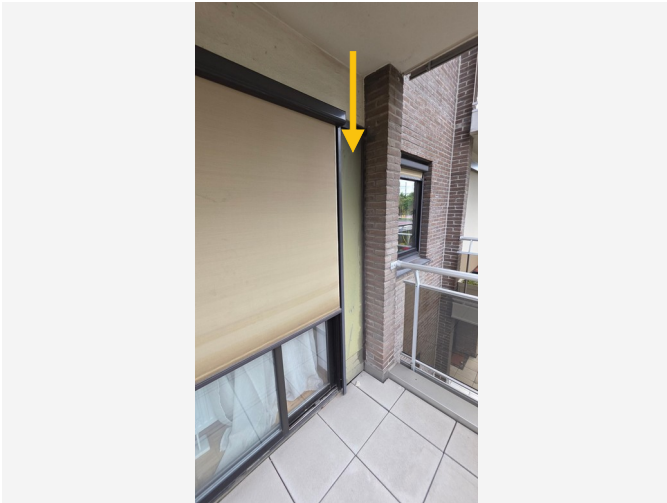
Naast het raam in de voorgevel is een vulpaneel aangebracht; materiaal van dit vulpaneel is aluminium.

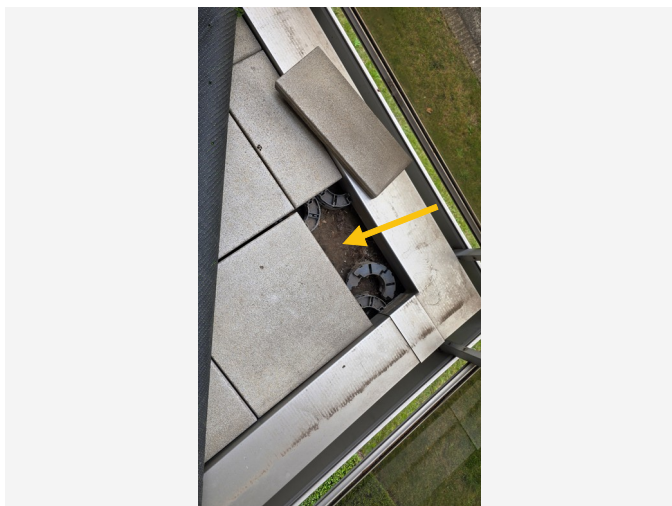
De terrassen zijn voorzien van betontegels. Onder de tegels bevindt zich een waterdichtingslaag van EPDM.

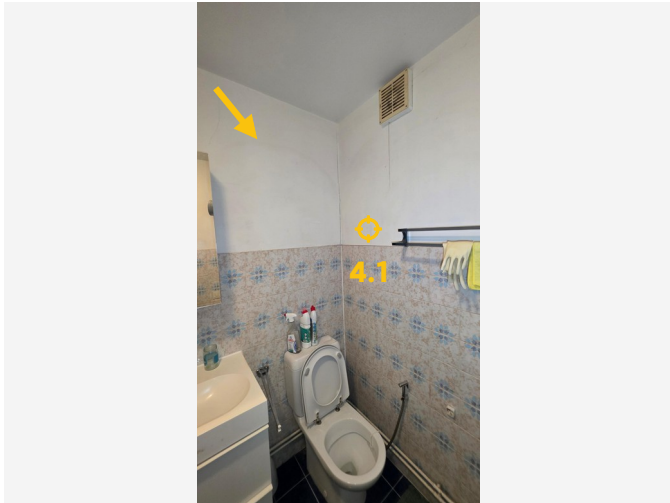
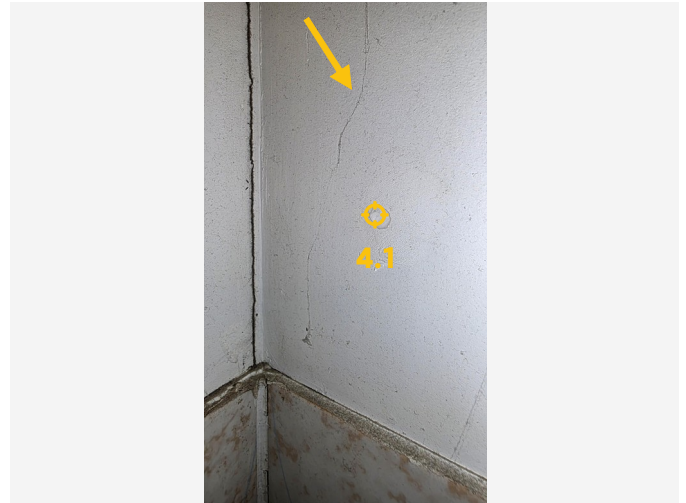
## Fiche 4: Pleisterwerk muur

Geen asbest

| # | Type | Referentie | Resultaat |
|---|---|---|---|
| 4.1 | Mengmonster | 1MM pleister muur | Geen asbest |

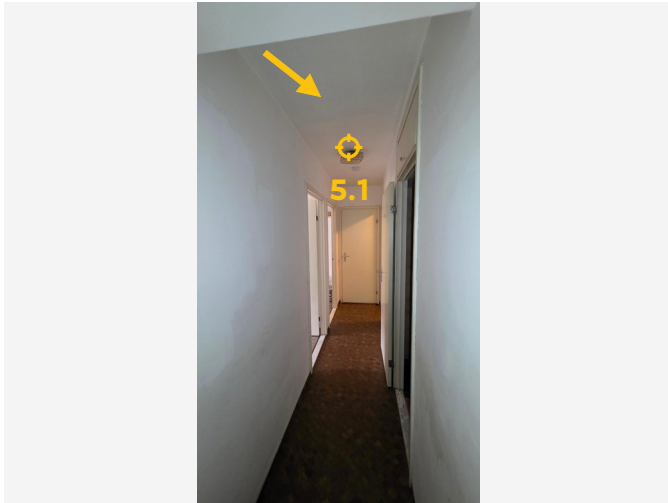
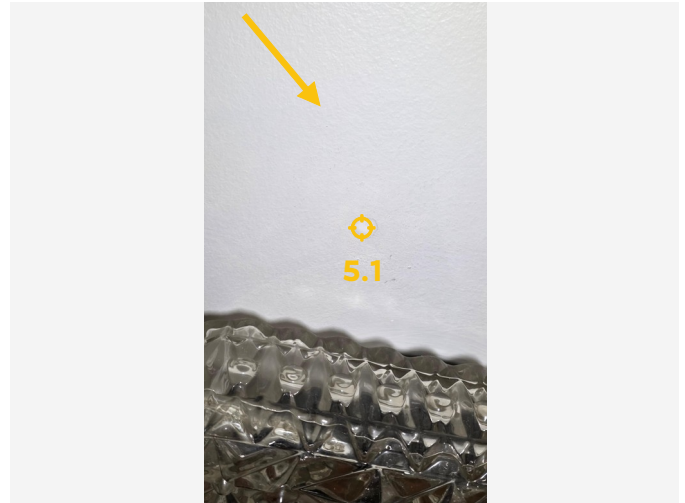
## Fiche 5: Pleisterwerk plafond

Geen asbest

| # | Type | Referentie | Resultaat |
|---|---|---|---|
| 5.1 | Mengmonster | 2MM pleister plafond | Geen asbest |
