# Asbestinventarisatetest

Elektriciteitstraat 33/901, 2800 Mechelen

Attestnummer : 20250927-000031.000

# Zone 1: Hoofdgebouw

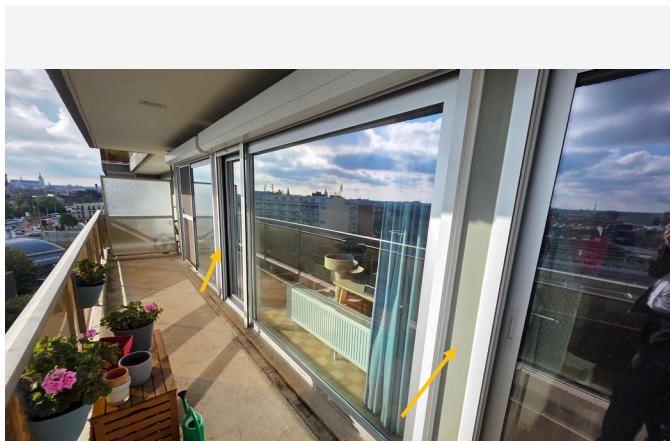
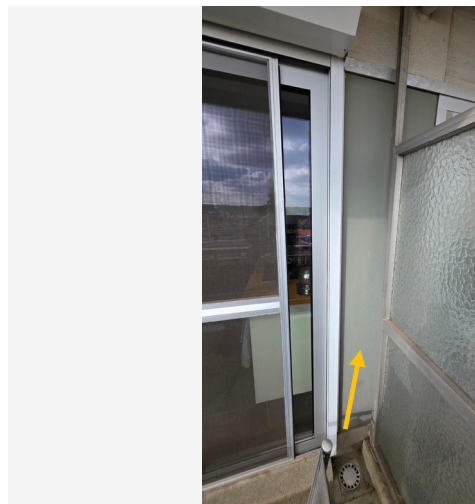
| Fiche 1: Vulpaneel gevel..... | 10 |

Overzichtsfoto

Detailfoto

Het asbestmateriaal valt onder de mijlpaal van 2040.

| Eindbeoordeling materiaalrisico | Laag materiaalrisico en/of verlaagde kans op vezelvrijgave |

| Asbestsoort (vezeltype) | Crocidoliet aanwezig |
| Toestand van het materiaal | Onbeschadigd, niet verweerd |

| Opmerking | Tussen het schrijnwerk van de ramen zijn vulpanelen geplaatst. Dit paneel is opgenomen in een adviesfiche van de gemeenschappelijke delen van het gebouw. |

- Zorg voor een veilig beheer. Vermijd het beschadigen van het asbestmateriaal. Controleer de toestand jaarlijks op wijzigingen.
- Voer bijkomende staalname(s) uit.

- Eenvoudige handelingen: mag via doe-het-zelf of door werknemer(s) met opleidingsattest eenvoudige handelingen  
Deze panelen zijn een hecht gebonden toepassing in de oorsprong. Indien u zelf de panelen wil wegnemen en afvoeren, plant u deze werken grondig. Volg de informatie die u kan vinden op [www.asbestinfo.be](http://www.asbestinfo.be) en de richtlijnen van de CODEX over het welzijn op het werk, boek VI titel 3.

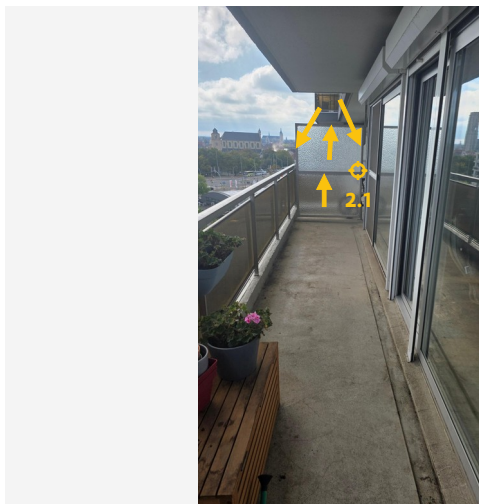
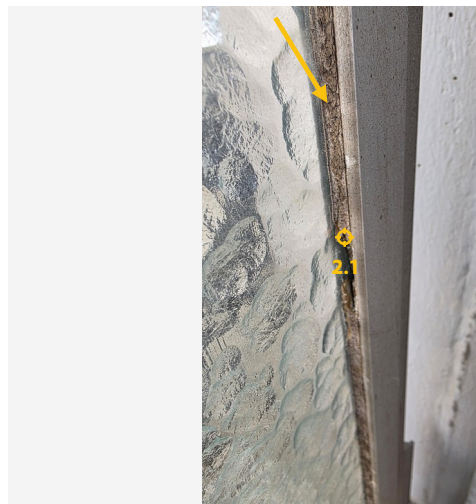
| Fiche 2: Kit terraswand..... | 13 |

Overzichtsfoto

Detailfoto

Het asbestmateriaal valt onder de mijlpaal van 2040.

| Eindbeoordeling materiaalrisico | Laag materiaalrisico en/of verlaagde kans op vezelvrijgave |

| Asbestsoort (vezeltype) | Alleen chrysotiel |
| Toestand van het materiaal | Licht beschadigd, licht verweerd. Intact calciumsilicaatmateriaal of categorie III 'gebondenheid' |

| # | Type | Referentie | Resultaat |
|---|---|---|---|
| 2.1 | Puntmonster | 3PM kit terraswand | Chrysotiel |

| Opmerking | Op het terras staat aan de zuidzijde een glazen afscheiding. Er is een puntstaal genomen van de kit tussen het glasvlak en het profiel van deze wand. De noordelijke terraswand heeft aan de zichtbare zijde geen kit. Het schrijnwerk in de gevel is geplaatst in 2016, gestaafd met documenten, toegevoegd in de bewijsstukken. |

- Zorg voor een veilig beheer. Vermijd het beschadigen van het asbestmateriaal. Controleer de toestand jaarlijks op wijzigingen.

- Eenvoudige handelingen: mag via doe-het-zelf of door werknemer(s) met opleidingsattest eenvoudige handelingen  
Deze kit betreft een hecht gebonden asbesttoepassing in de oorsprong. Indien u zelf deze kit wil wegnemen en afvoeren, plant u deze werken grondig. Volg de informatie die u kan vinden op [www.asbestinfo.be](http://www.asbestinfo.be) en de richtlijnen van de CODEX over het welzijn op het werk, boek VI titel 3.

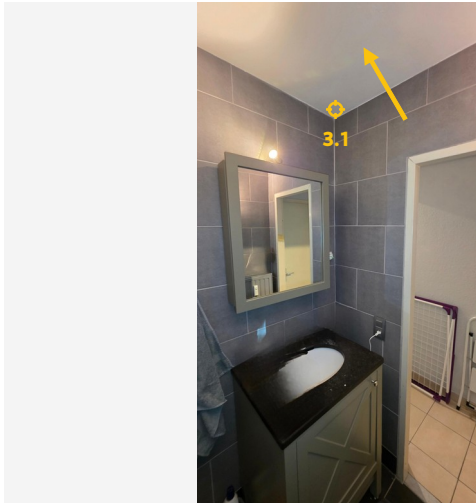
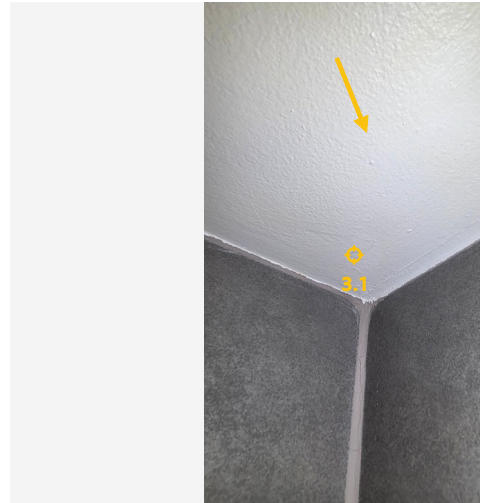
## Fiche 3: Pleisterwerk plafond

Overzichtsfoto

Detailfoto

Geen asbest

| # | Type | Referentie | Resultaat |
|---|---|---|---|
| 3.1 | Mengmonster | 2MM pleister plafond | Geen asbest |

| Opmerking | Stalen genomen in volgende ruimtes:<br>keuken/hal/woonkamer/badkamer. De eenheid wordt verwarmd via een collectief systeem voor het hele gebouw; er is geen te beschouwen stookruimte in de eenheid. Niet alle plafonds zijn bepleisterd, er zijn plafonds die afgewerkt zijn met gipskarton. |

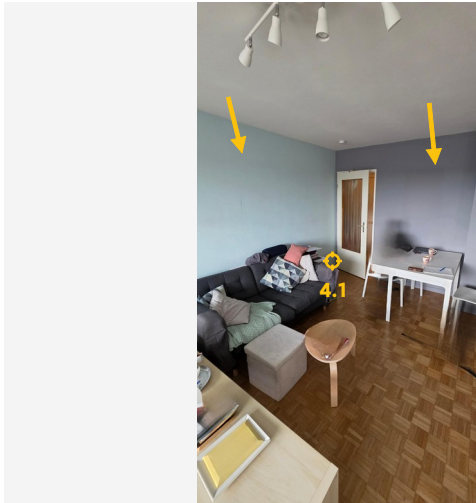
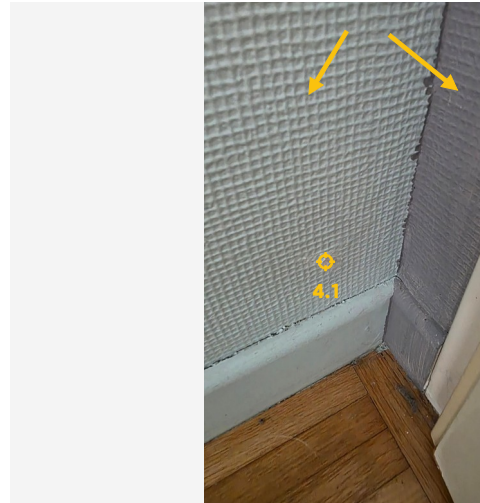
## Fiche 4: Pleisterwerk muur

Overzichtsfoto

Detailfoto

Geen asbest

| # | Type | Referentie | Resultaat |
|---|---|---|---|
| 4.1 | Mengmonster | 1MM pleister muur | Geen asbest |

| Opmerking | Stalen genomen in volgende ruimtes: keuken/hal/woonkamer. De eenheid wordt verwarmd via een collectief systeem voor het hele gebouw; er is geen te beschouwen stookruimte in de eenheid. Niet alle muren zijn bepleisterd, verschillende wanden zijn afgewerkt met gipskartonplaten, of tegels |
