# Asbestinventarisatattest

Meerminnenstraat 23, 2800 Mechelen

Attestnummer : 20251016-000324.000

Uitgegeven op : 16.10.2025

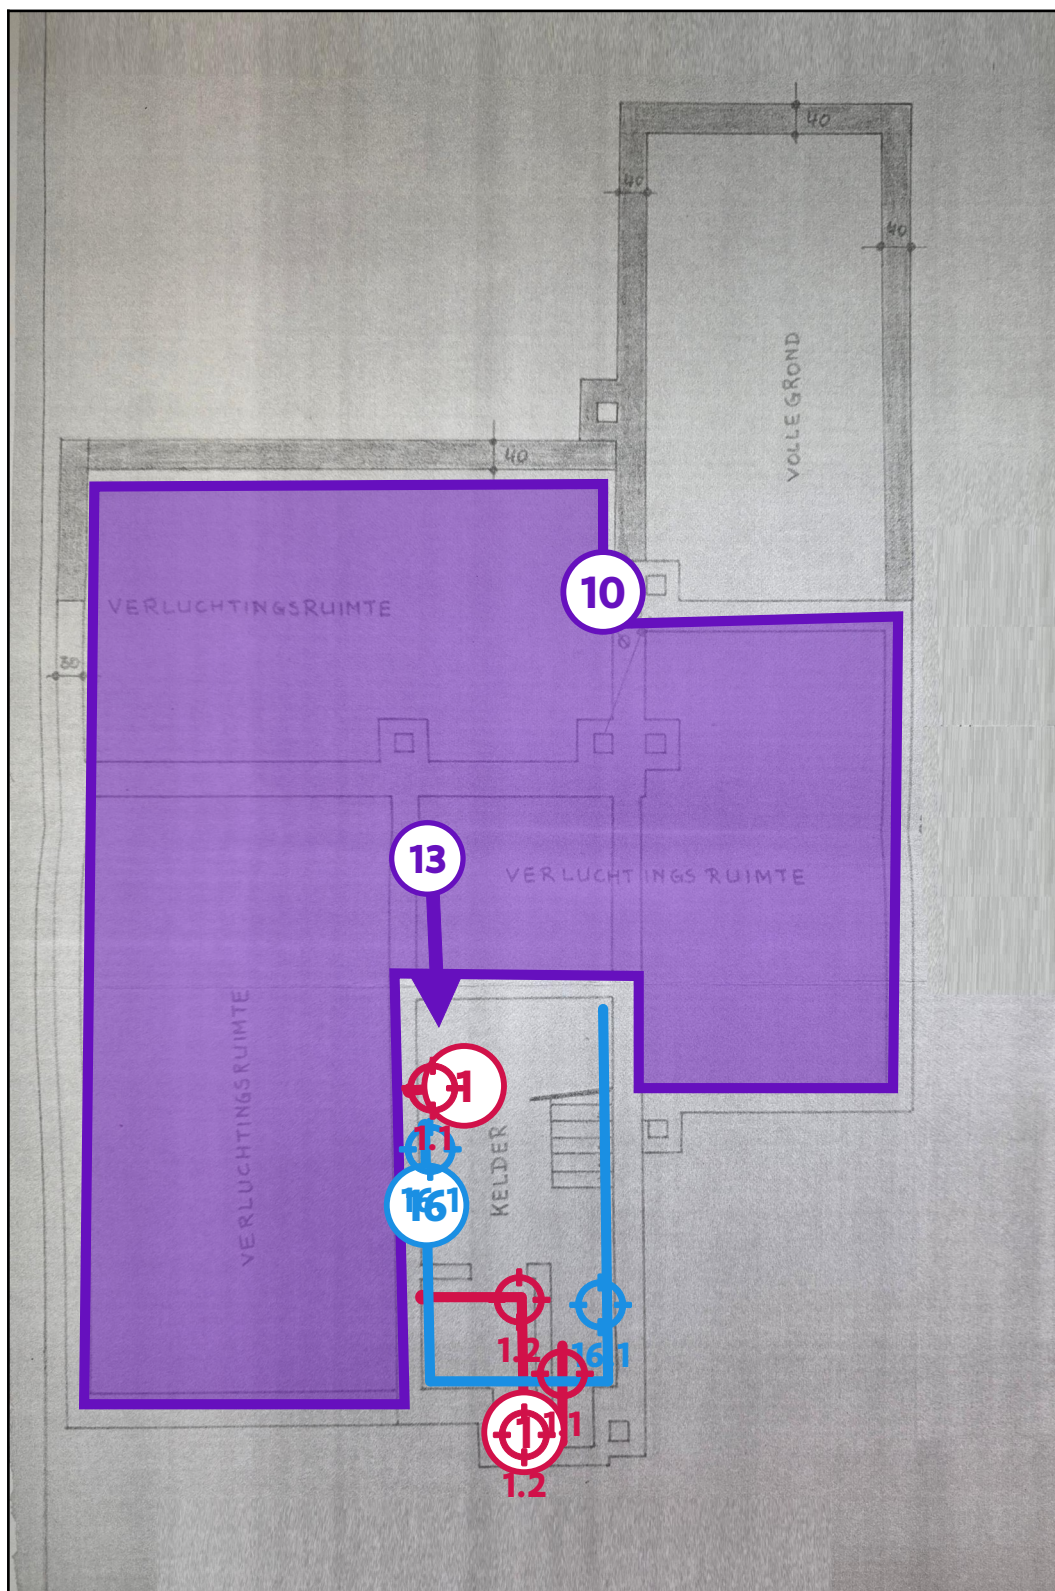
## Plan 1.1: Kelder

| 1. Leidingisolatie | Asbestmateriaal | Dringend verwijderen |

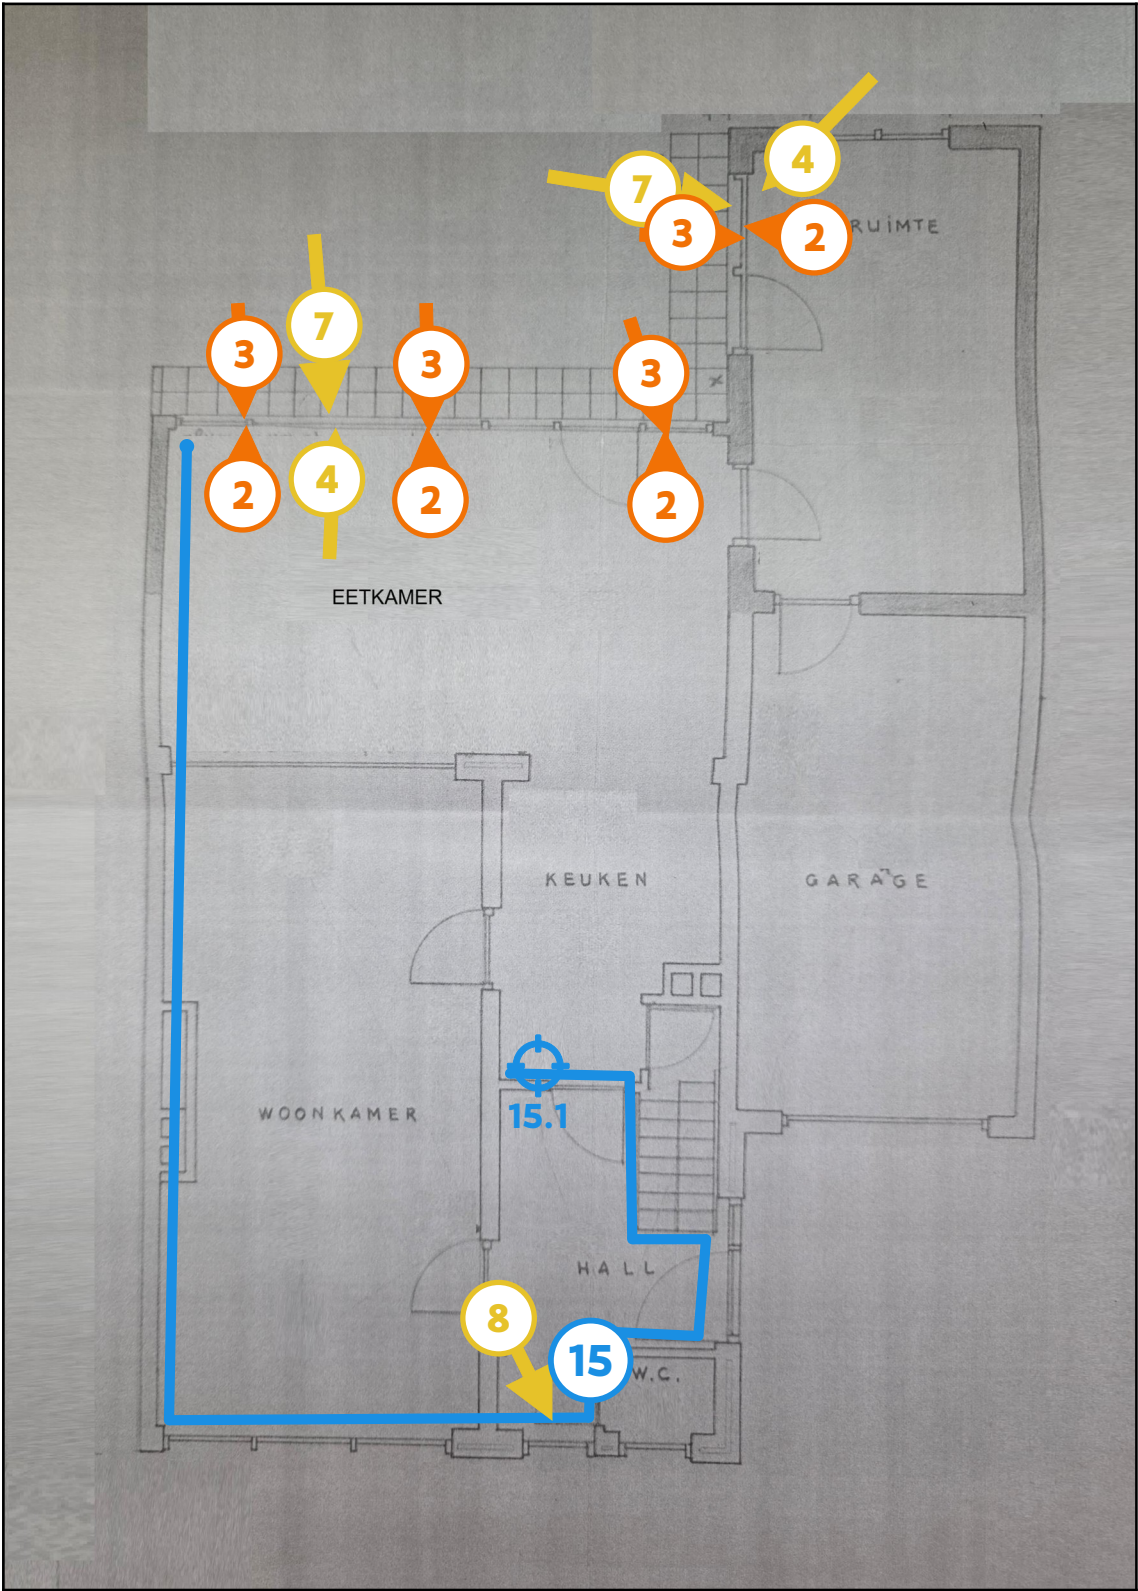
Plan 1.2: Glvl muur

| 2. Kit schrijnwerk binnenzijde | Asbestmateriaal | Verwijderen |
| 3. Kit schrijnwerk buitenzijde | Asbestmateriaal | Verwijderen |
| 4. Vulpaneel schrijnwerk binnenzijde | Asbestmateriaal | Zorgvuldig beheren |
| 7. Vulpaneel schrijnwerk buitenzijde | Asbestmateriaal | Zorgvuldig beheren |
| 8. Raamdorpel | Asbestmateriaal | Zorgvuldig beheren |

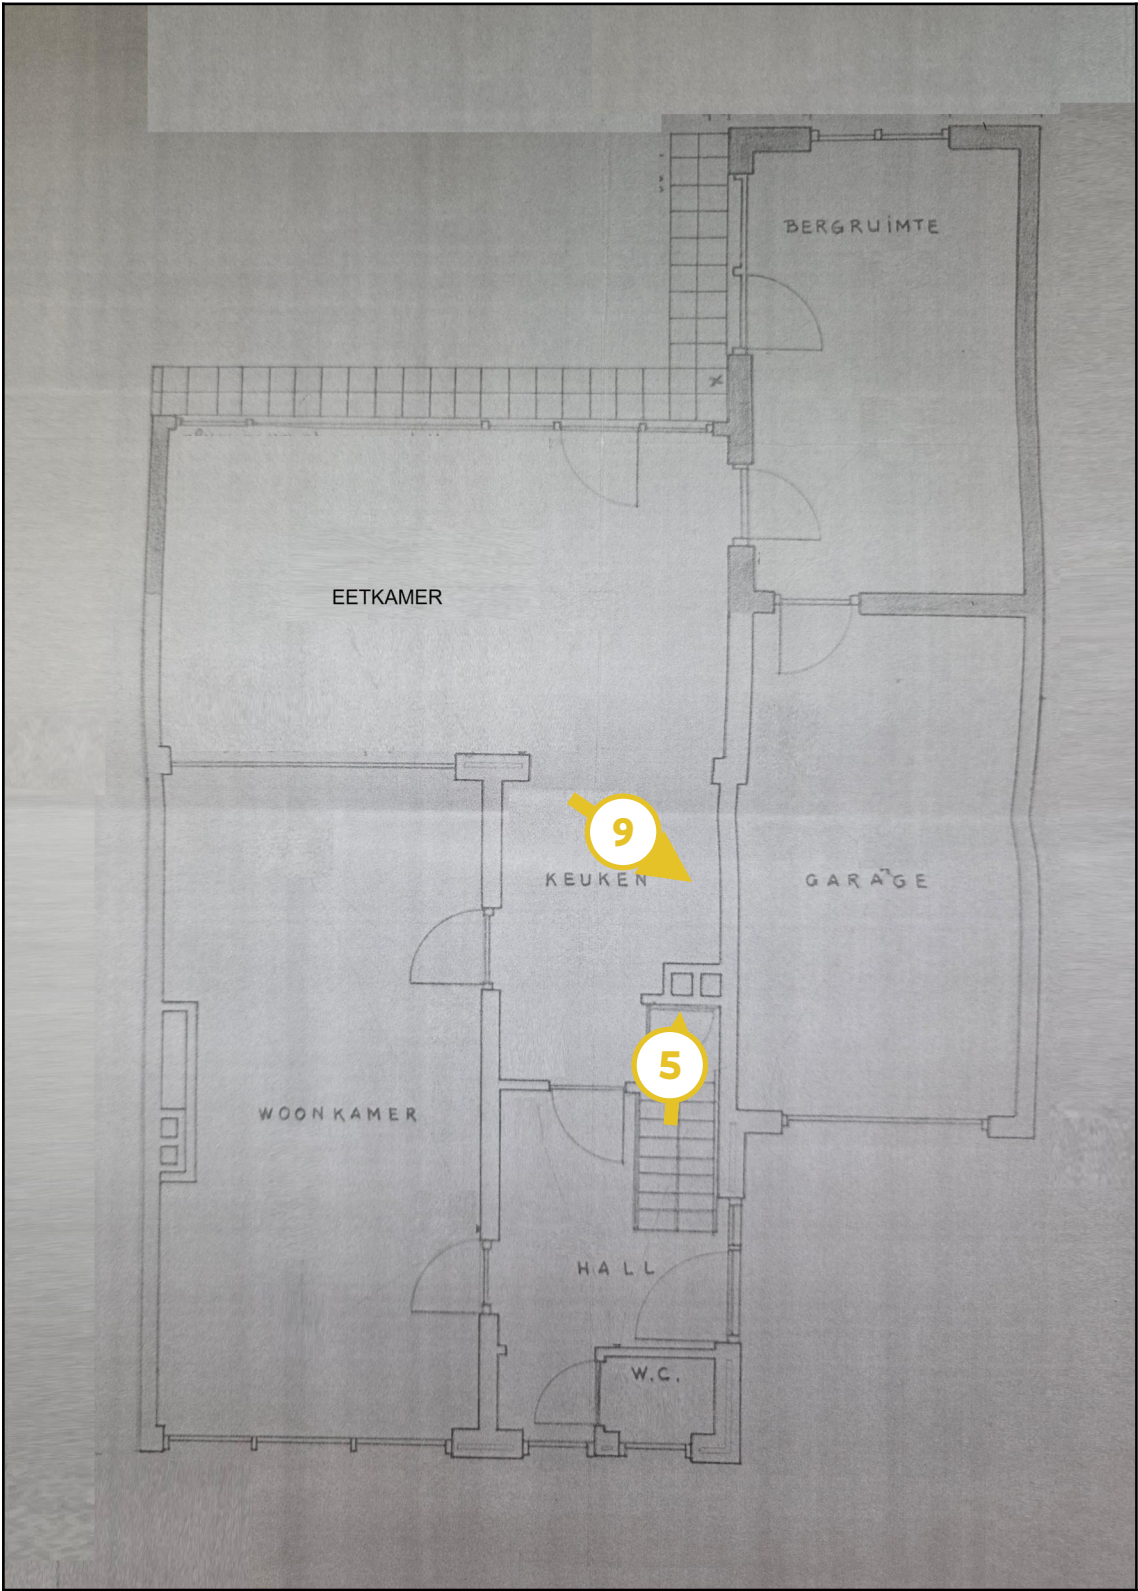
Plan 1.3: Glvl

| 5. Schakelmateriaal | Asbestmateriaal | Zorgvuldig beheren |
| 9. Dreunplaat spoelbak | Asbestmateriaal | Zorgvuldig beheren |

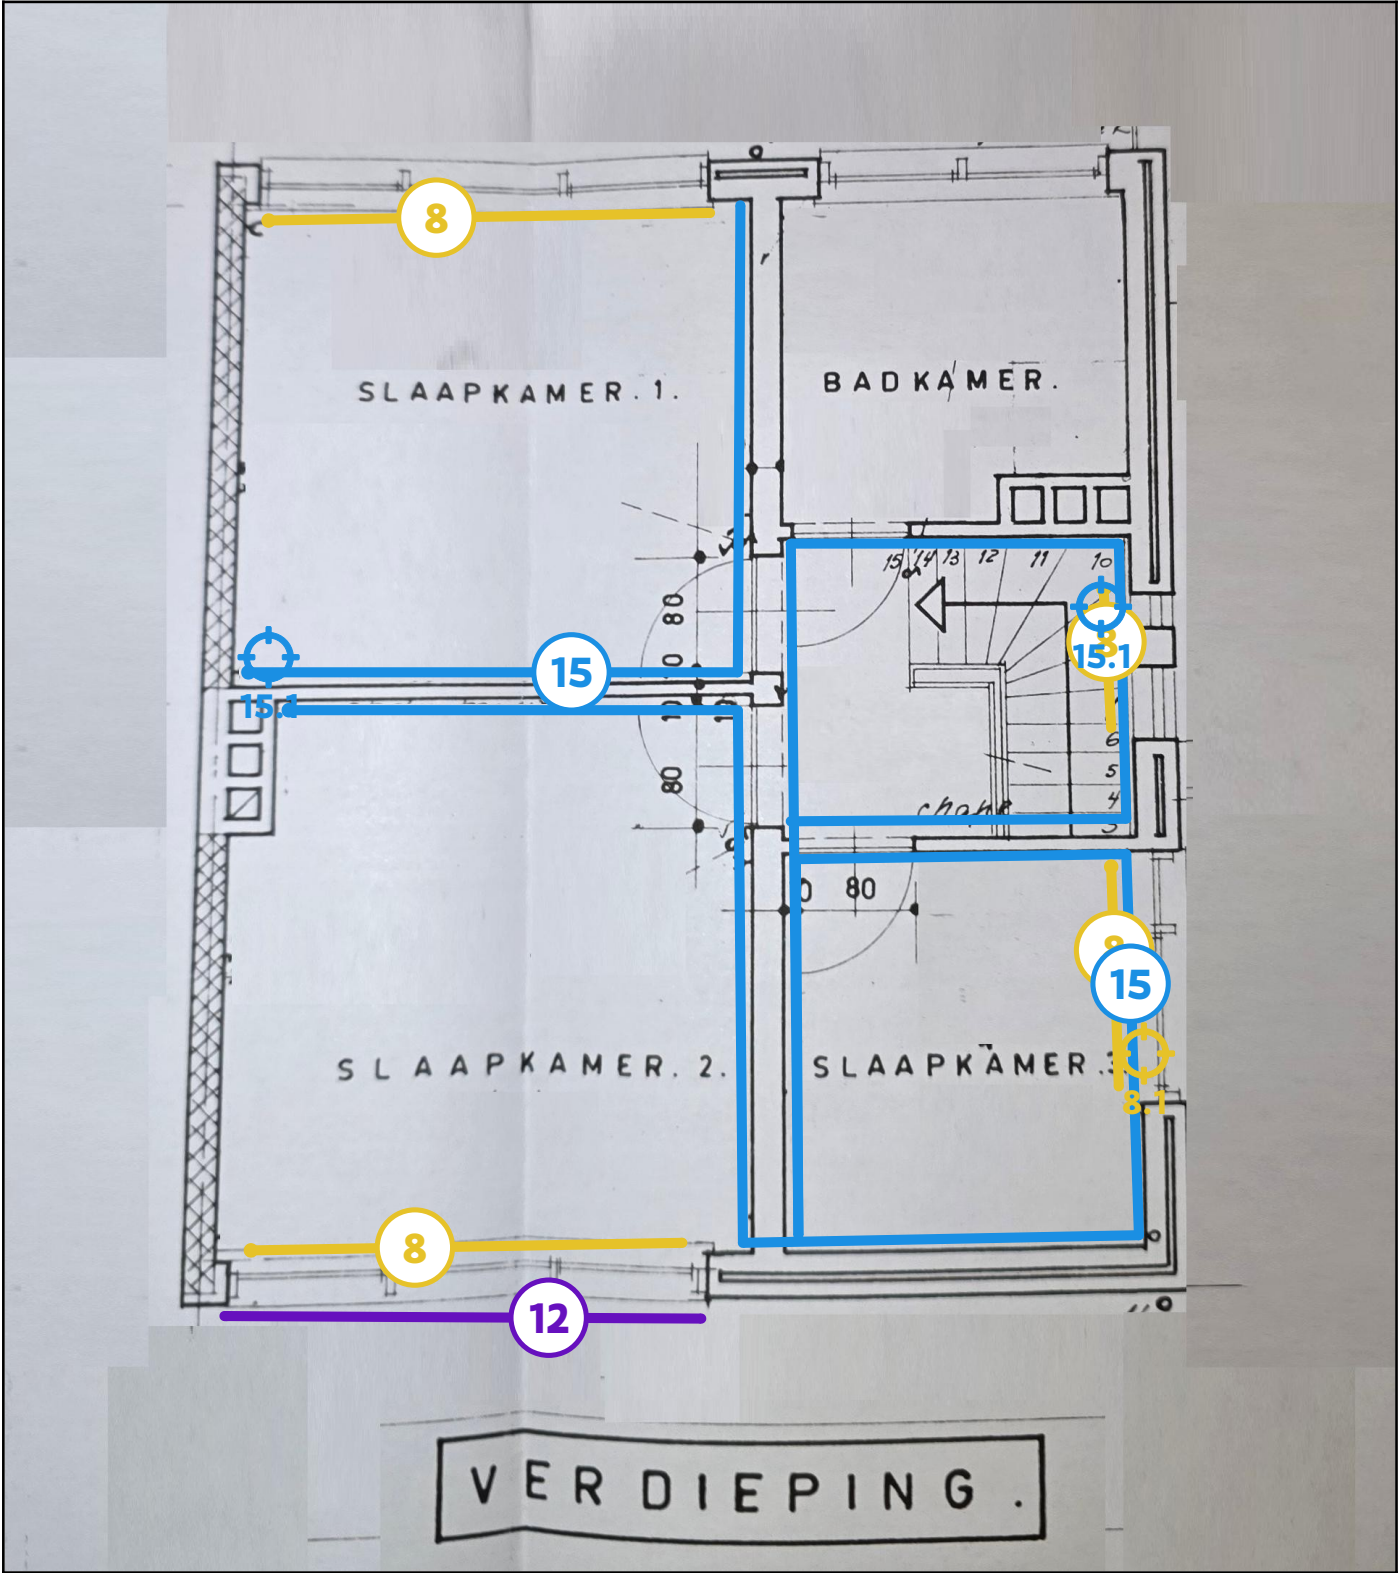
Plan 1.4: 1e muur

| 8. Raamdorpel | Asbestmateriaal | Zorgvuldig beheren |

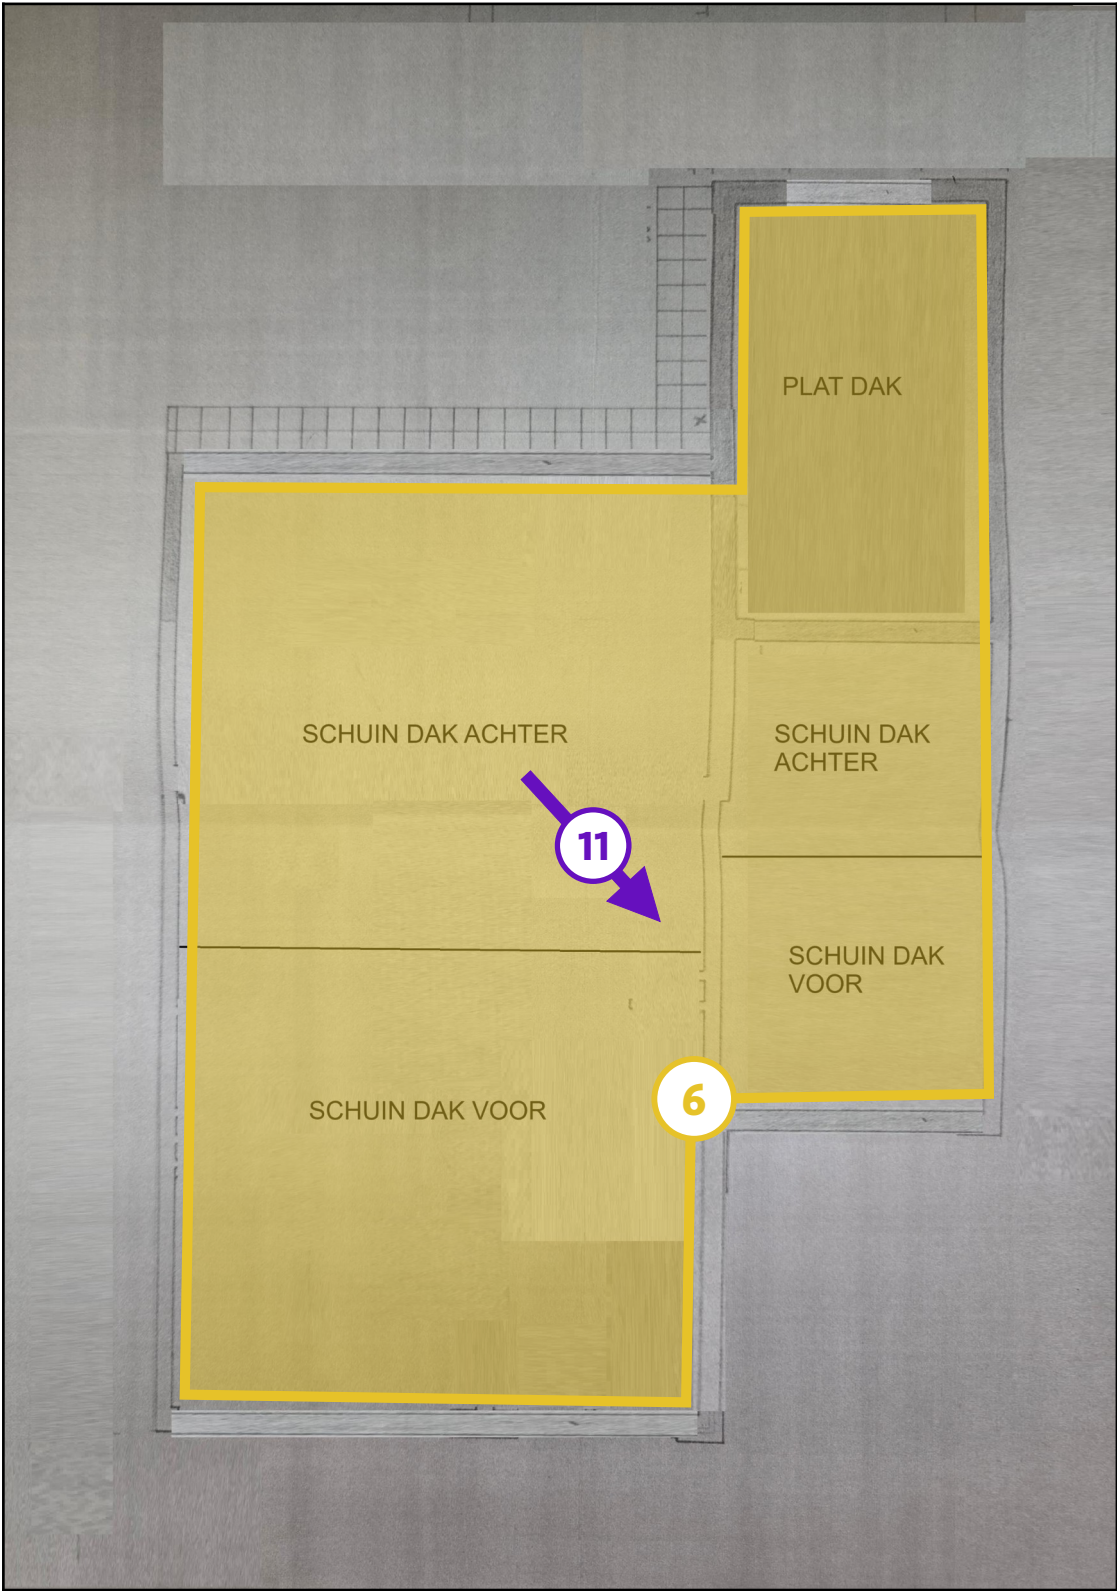
# Plan 1.6: Dakenplan

| 6. Dakbedekking plat dak | Asbestmateriaal | Zorgvuldig beheren |

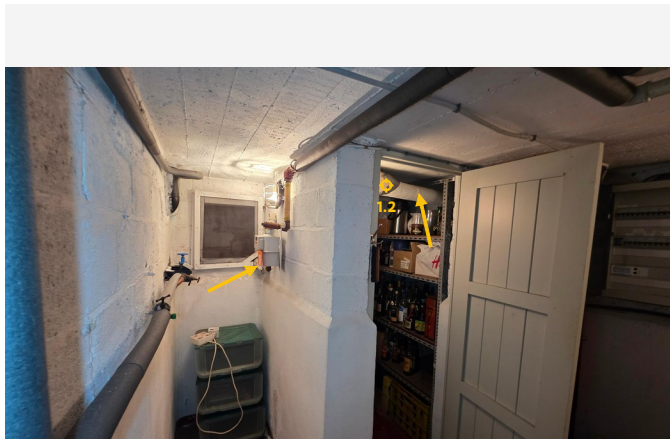
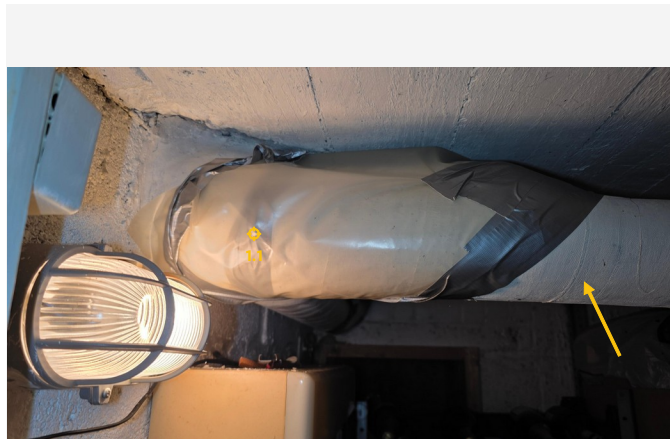
Het asbestmateriaal valt onder de mijlpaal van 2034.

**Dringend verwijderen**

| Eindbeoordeling materiaalrisico | Hoog materiaalrisico en/of hoge kans op vezelvrijgave |

| Gebondenheid | Categorie 2: niet-hechtgebonden met matrix |
| Asbestsoort (vezeltype) | Crocidoliet aanwezig |
| Asbestconcentratie | Hoog ( $\geq 50\%$ ) |
| Afschermingsgraad van het gehele materiaal | Geheel of deels (ook) vrij aan de binnenlucht |
| Toestand van het materiaal | Matig beschadigd, matig verweerd |

| # | Type | Referentie | Resultaat |
|---|---|---|---|
| 1.1 | Mengmonster | 3MM leiding isolatie recht | Chrysotiel, Crocidoliet |
| 1.2 | Mengmonster | 4MM leiding isolatie bocht | Amosiet |

| Beschrijving | Leidingisolatie |

- Scherm in afwachting van verwijdering het asbestmateriaal af van luchtstromingen en verstoring: bijvoorbeeld door het te verpakken, te fixeren, af te dekken, signalisatie - afbakening aan te brengen, ...
- Verwijder dit asbestmateriaal zo snel mogelijk. Volg de toestand goed op.

- Hermetische zone (erkend asbestverwijderaar)  
De bron betreft een niet hecht gebonden asbesttoepassing waar bij de verwijdering makkelijk asbestvezels kunnen vrijkomen. Uitvoering in hermetisch afgesloten zone, door erkend saneerder en volgens de richtlijnen uit de codex over het welzijn op het werk, boek VI, titel 3. Raadpleeg de rubriek asbest beheren en verwijderen in dit attest.

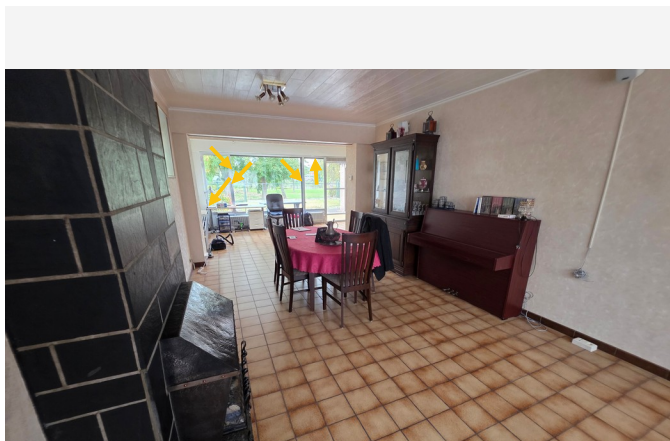
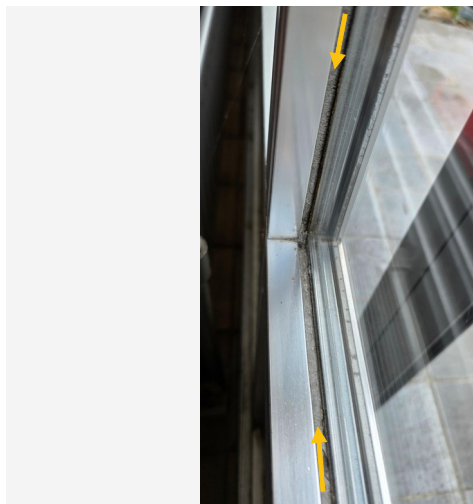
Het asbestmateriaal valt onder de mijlpaal van 2040.

Verwijderen

| Eindbeoordeling materiaalrisico | Verhoogd materiaalrisico en/of verhoogde kans op vezelvrijgave |

| Gebondenheid | Categorie 1: hechtgebonden in oorsprong |
| Asbestsoort (vezeltype) | Amfibool aanwezig, uitgezonderd crocidoliet |
| Asbestconcentratie | Laag (< 50%) |
| Afschermingsgraad van het gehele materiaal | Geheel of deels (ook) vrij aan binnenluchtstromen |
| Toestand van het materiaal | Licht beschadigd, licht verweerd. Intact calciumsilicaatmateriaal of categorie III 'gebondenheid' |

| Beschrijving | Kit schrijnwerk binnenzijde |

- Verwijder dit asbestmateriaal zo snel mogelijk. Volg de toestand goed op.
- Voer bijkomende staalname(s) uit.

- Eenvoudige handelingen: mag via doe-het-zelf of door werknemer(s) met opleidingsattest eenvoudige handelingen  
Deze kit betreft een hecht gebonden toepassing in de oorsprong. Indien u zelf dit materiaal wil wegnemen en afvoeren, plant u deze werken grondig. Volg de informatie die u kan vinden op [www.asbestinfo.be](http://www.asbestinfo.be) en de richtlijnen van de CODEX over het welzijn op het werk, boek VI titel 3.

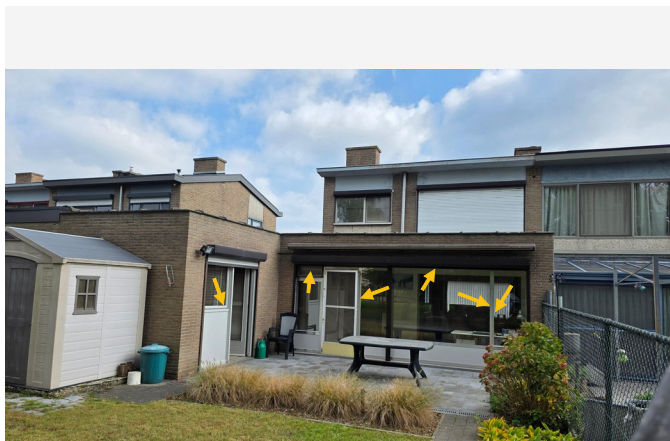
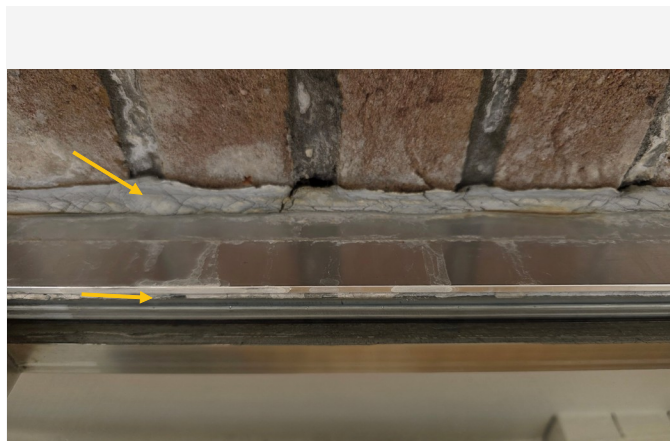
Het asbestmateriaal valt onder de mijlpaal van 2040.

Verwijderen

| Eindbeoordeling materiaalrisico | Verhoogd materiaalrisico en/of verhoogde kans op vezelvrijgave |

| Gebondenheid | Categorie 1: hechtgebonden in oorsprong |
| Asbestsoort (vezeltype) | Amfibool aanwezig, uitgezonderd crocidoliet |
| Asbestconcentratie | Laag (< 50%) |
| Afschermingsgraad van het gehele materiaal | Geheel of deels vrij aan de buitenlucht |
| Toestand van het materiaal | Matig beschadigd, matig verweerd |

| Beschrijving | Kit schrijnwerk buitenzijde |

- Verwijder dit asbestmateriaal zo snel mogelijk. Volg de toestand goed op.
- Voer bijkomende staalname(s) uit.

- Eenvoudige handelingen: mag via doe-het-zelf of door werknemer(s) met opleidingsattest eenvoudige handelingen  
Deze kit betreft een hecht gebonden toepassing in de oorsprong. Indien u zelf dit materiaal wil wegnemen en afvoeren, plant u deze werken grondig. Volg de informatie die u kan vinden op [www.asbestinfo.be](http://www.asbestinfo.be) en de richtlijnen van de CODEX over het welzijn op het werk, boek VI titel 3.

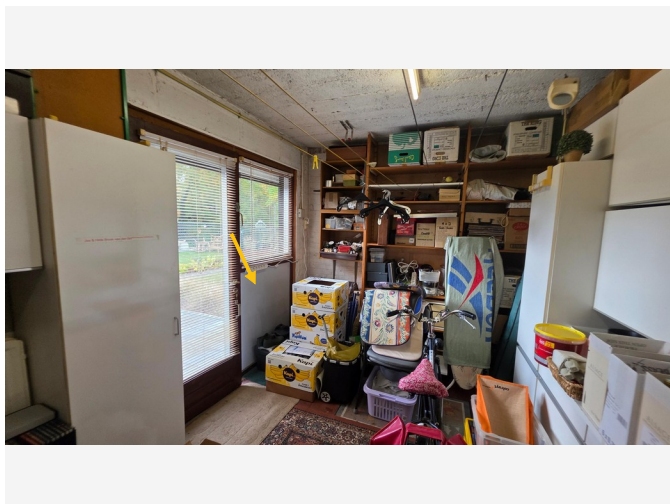
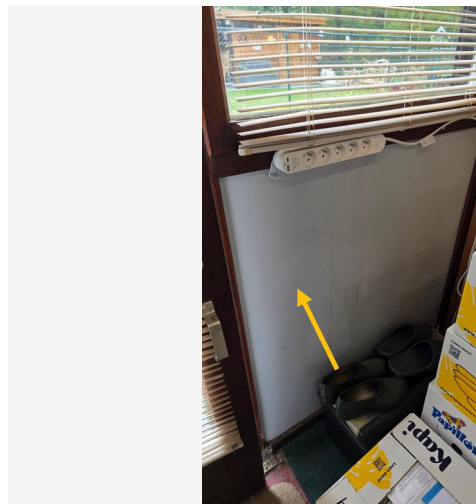
Het asbestmateriaal valt onder de mijlpaal van 2040.

Zorgvuldig beheren

| Eindbeoordeling materiaalrisico | Laag materiaalrisico en/of verlaagde kans op vezelvrijgave |

| Gebondenheid | Categorie 1: hechtgebonden in oorsprong |
| Asbestsoort (vezeltype) | Crocidoliet aanwezig |
| Asbestconcentratie | Laag (< 50%) |
| Afschermingsgraad van het gehele materiaal | Geheel of deels (ook) vrij aan binnenluchtstromen |
| Toestand van het materiaal | Onbeschadigd, niet verweerd |

| Beschrijving | Vulpaneel schrijnwerk binnenzijde |

- Zorg voor een veilig beheer. Vermijd het beschadigen van het asbestmateriaal. Controleer de toestand jaarlijks op wijzigingen.
- Voer bijkomende staalname(s) uit.

- Eenvoudige handelingen: mag via doe-het-zelf of door werknemer(s) met opleidingsattest eenvoudige handelingen

Dit materiaal betreft een hecht gebonden toepassing in de oorsprong. Indien u zelf dit materiaal wil wegnemen en afvoeren, plant u deze werken grondig. Volg de informatie die u kan vinden op [www.asbestinfo.be](http://www.asbestinfo.be) en de richtlijnen van de CODEX over het welzijn op het werk, boek VI titel 3.

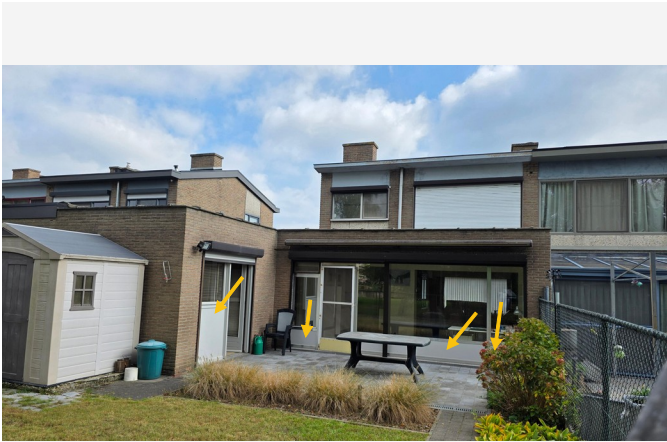
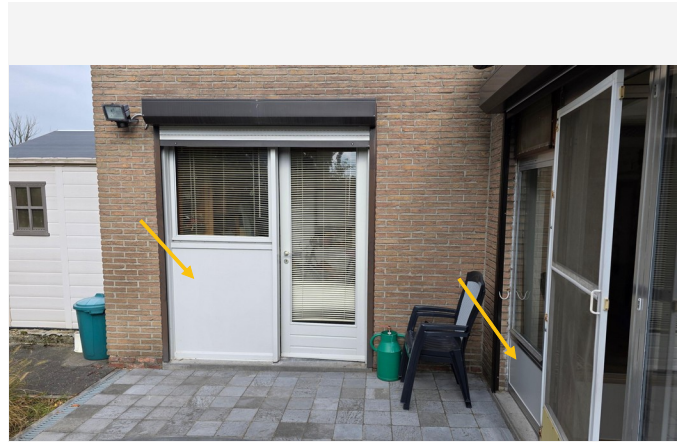
| Identificatiemethode | Vaststelling zonder monstername<br><br>Motivatie: Groot risico op structurele gevolgschade (leeschade, werking installatie,...) |

Zorg voor geschikte en voldoende PBM's (beschermende kledij, aansluitend FFP3 stofmasker, een wegwerpovertuig categorie 3 Type 5/6, afspoelbare schoenen, kunststof handschoenen). Om vezelvrijgave te voorkomen fixeert u het bronmateriaal alvorens het materiaal los te maken en af te voeren, houdt het materiaal vochtig tijdens de werken, vermijdt stofvorming, breek het materiaal niet. Meer informatie over voorzorgsmaatregelen bij asbestverwijdering, zoals het opruimen en poetsen vindt u op deze website; lees deze informatie vóór het plannen van de werken - <https://ovam.vlaanderen.be/asbest-correct-verwijderen>
