# Asbestinventarisatetest

Acaciastraat 21, 2800 Mechelen

Attestnummer : 20251006-000130.000

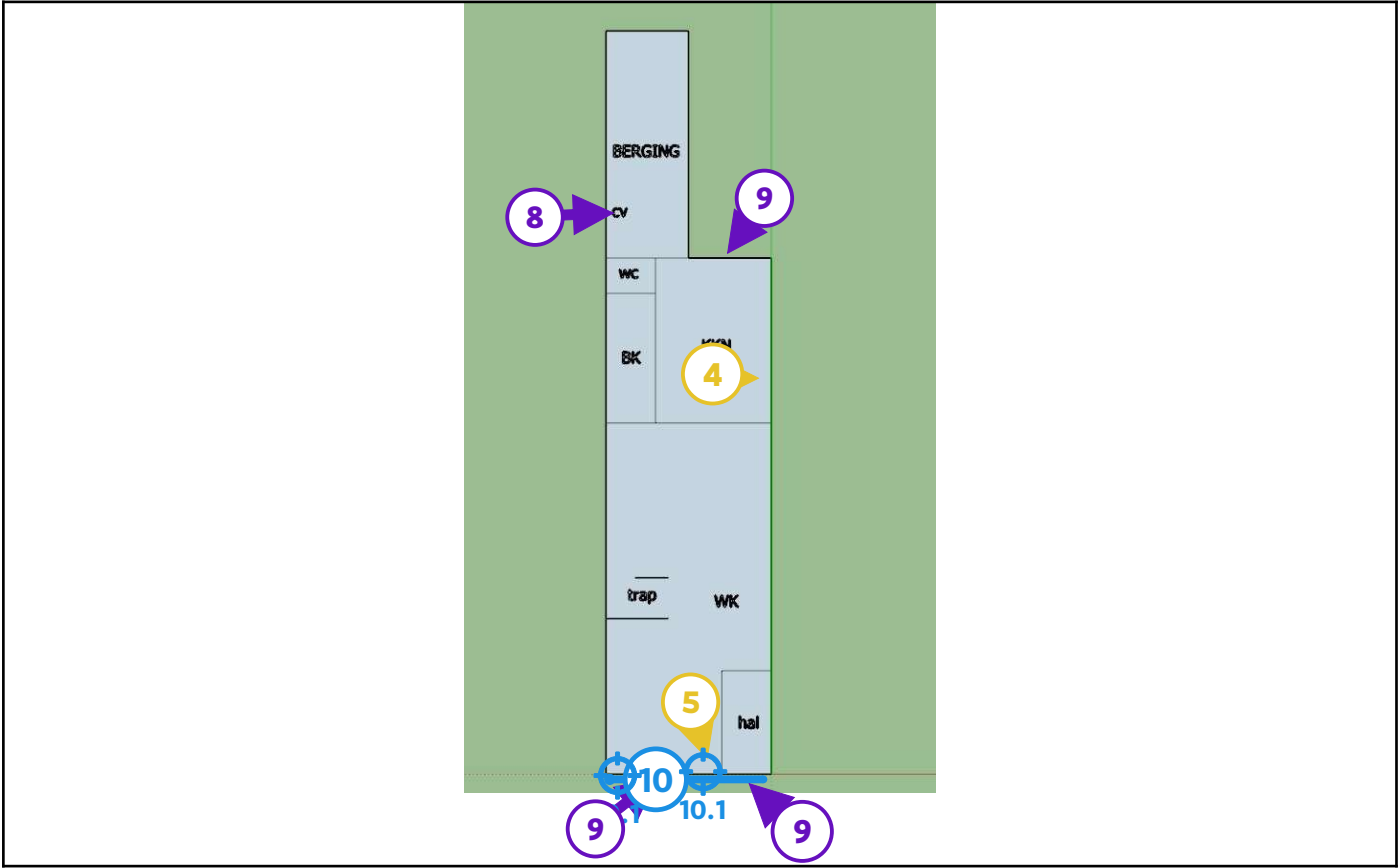
# Plan 1.2: Glvl

| Beschrijving | Type | Actie |
|---|---|---|
| 4. Dreunplaat spoelbak | Asbestmateriaal | Zorgvuldig beheren |
| 5. Schakelmateriaal | Asbestmateriaal | Zorgvuldig beheren |
| 8. CV-ketel | Advies | - |
| 9. Schrijnwerk | Advies | - |
| 10. Crepi gevel | Geen asbest | - |

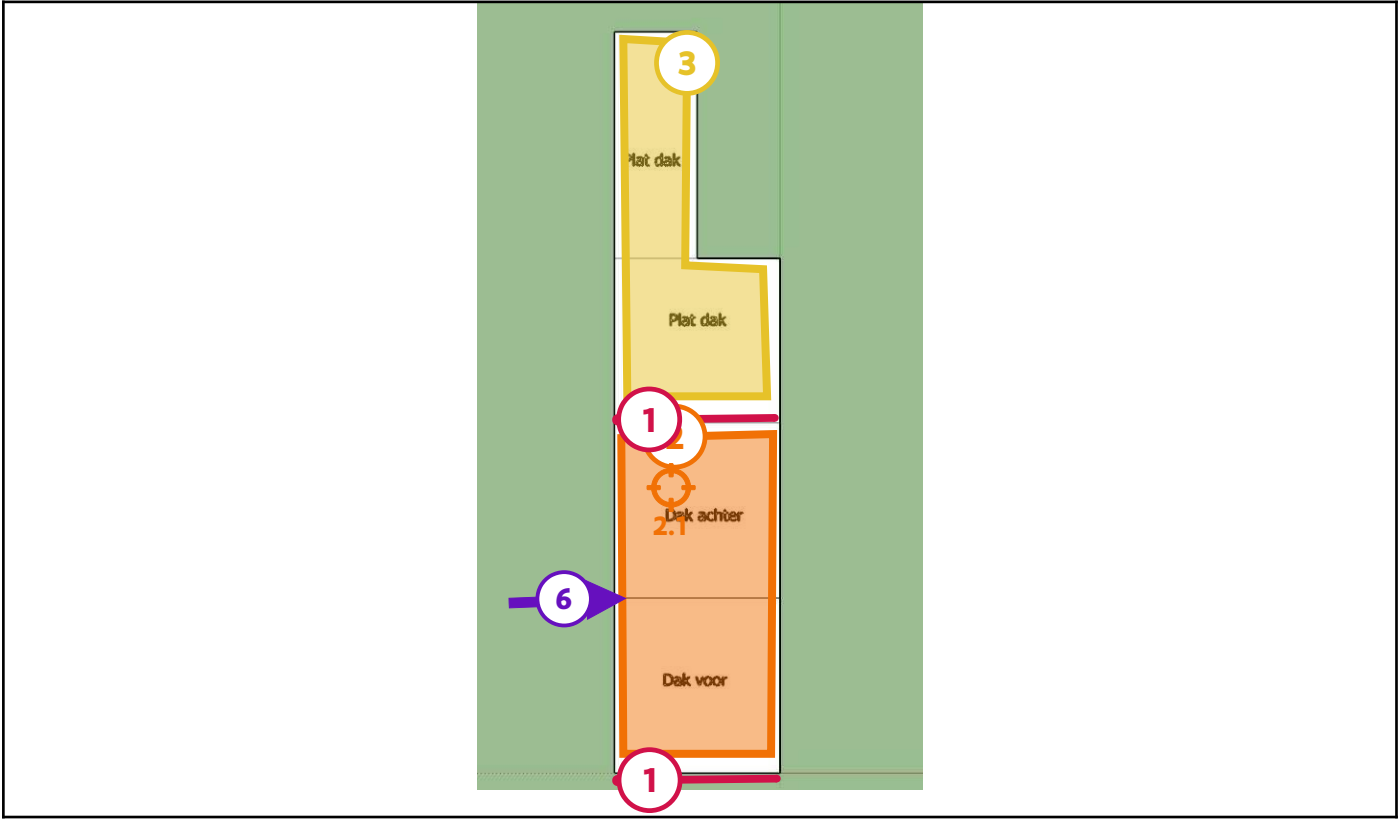
# Plan 1.6: Dakenplan

| Beschrijving | Type | Actie |
|---|---|---|
| 1. Residu in dakgoot | Asbestmateriaal | Dringend verwijderen |
| 2. Dakbedekking schuin dak | Asbestmateriaal | Verwijderen |
| 3. Dakbedekking plat dak woning | Asbestmateriaal | Zorgvuldig beheren |
| 6. Schouw | Beperking | - |

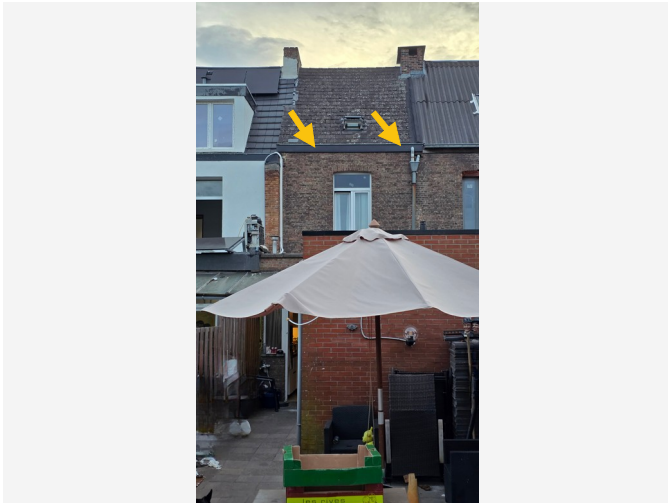
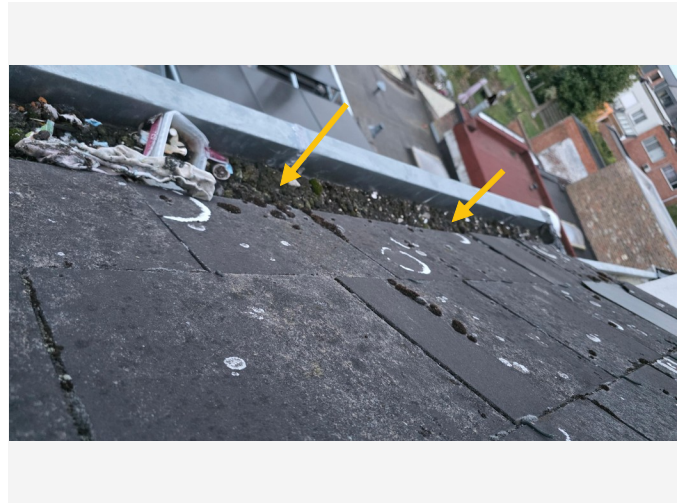
## Fiche 1: Residu in dakgoot

Asbestmateriaal - afvalstof

Het asbestmateriaal valt onder de mijlpaal van 2040.

**Dringend verwijderen**

| Beschrijving | Residu in dakgoot |
| Type afvalstof | Betreft resten (contaminatie) van verwerking of beschadiging |
| Bron van de resten | Dakbedekking van het schuin dak bestaat uit leien. |
| Gebondenheid resten | Niet hecht |
| Hoeveelheid (gewicht - aantal) | <ul style="list-style-type: none"><li>• 25,00 kg - 1 stuk</li></ul> |

- Verwijder het asbestafval.
- Voer bijkomende staalname(s) uit.

- Eenvoudige handelingen: mag via doe-het-zelf of door werknemer(s) met opleidingsattest eenvoudige handelingen  
Reinig dakgoten enkel bij nat weer; verzamel het slib en gooi het dubbel verpakt bij het restafval.

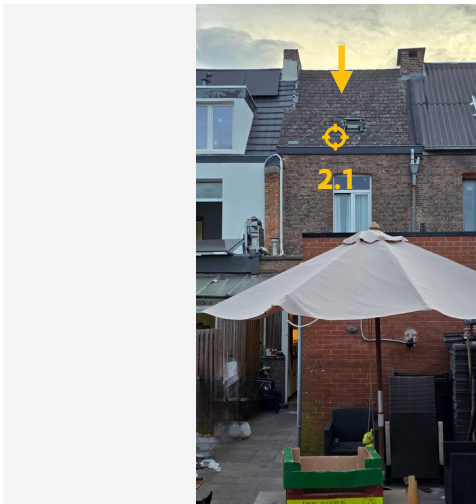
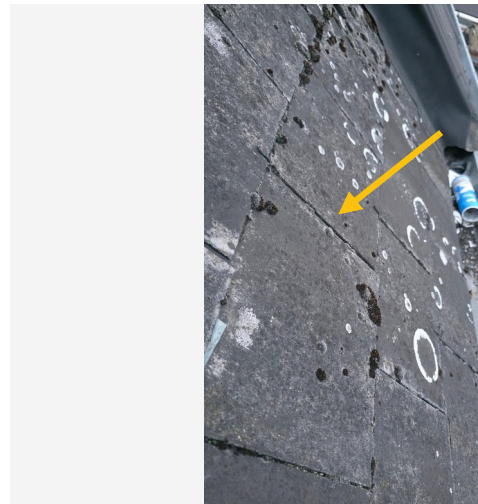
Het asbestmateriaal valt onder de mijlpaal van 2034.

Verwijderen

| Eindbeoordeling materiaalrisico | Verhoogd materiaalrisico en/of verhoogde kans op vezelvrijgave |

| Asbestsoort (vezeltype) | Alleen chrysotiel |
| Toestand van het materiaal | Matig beschadigd, matig verweerd |

| # | Type | Referentie | Resultaat |
|---|---|---|---|
| 2.1 | Puntmonster | 3PM lei | Chrysotiel |

| Beschrijving | Dakbedekking schuin dak |
| Asbestmateriaal | Dak- en gevelbekleding - Lei, shingle |
| Hoeveelheid (oppervlakte - aantal) | • 50,00 m <sup>2</sup> - 1 stuk |
| Opmerking | De dakbedekking van het schuin dak bestaat uit leien. |

- Verwijder dit asbestmateriaal zo snel mogelijk. Volg de toestand goed op.

- Eenvoudige handelingen: mag via doe-het-zelf of door werknemer(s) met opleidingsattest eenvoudige handelingen  
Deze bron betreft een hecht gebonden asbesttoepassing in de oorsprong. Indien u zelf dit asbesthoudende materiaal wil wegnemen en afvoeren, plant u deze werken grondig. Volg de informatie die u kan vinden op [www.asbestinfo.be](http://www.asbestinfo.be) en de richtlijnen van de CODEX over het welzijn op het werk, boek VI titel 3.

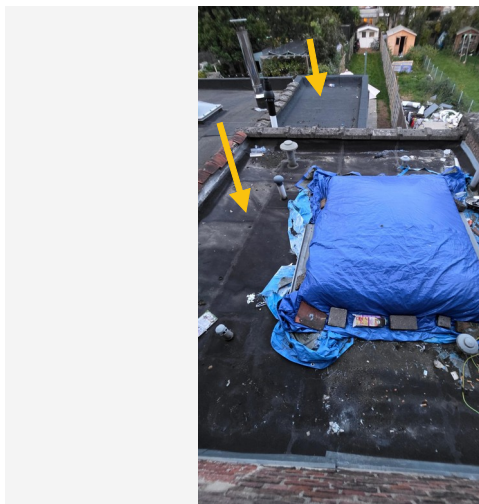
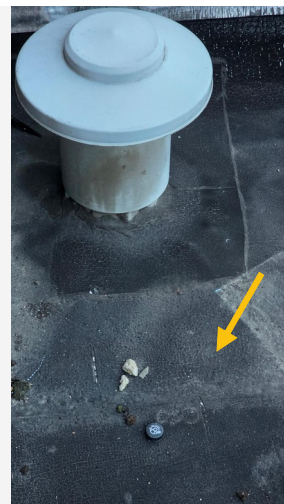
Het asbestmateriaal valt onder de mijlpaal van 2040.

Zorgvuldig beheren

| Eindbeoordeling materiaalrisico | Laag materiaalrisico en/of verlaagde kans op vezelvrijgave |

| Toestand van het materiaal | Licht beschadigd, licht verweerd. Intact calciumsilicaatmateriaal of categorie III 'gebondenheid' |

| Beschrijving | Dakbedekking plat dak woning |
| Asbestmateriaal | Dak- en gevelbekleding - Roofing |
| Hoeveelheid (oppervlakte - aantal) | <ul style="list-style-type: none"><li>• 27,00 m<sup>2</sup> - 1 stuk</li></ul> |

- Zorg voor een veilig beheer. Vermijd het beschadigen van het asbestmateriaal. Controleer de toestand jaarlijks op wijzigingen.
- Voer bijkomende staalname(s) uit.

- Eenvoudige handelingen: mag via doe-het-zelf of door werknemer(s) met opleidingsattest eenvoudige handelingen  
Deze bron betreft een hecht gebonden toepassing in de oorsprong. Indien u zelf dit materiaal wil wegnemen en afvoeren, plant u deze werken grondig. Volg de informatie die u kan vinden op [www.asbestinfo.be](http://www.asbestinfo.be) en de richtlijnen van de CODEX over het welzijn op het werk, boek VI titel 3.

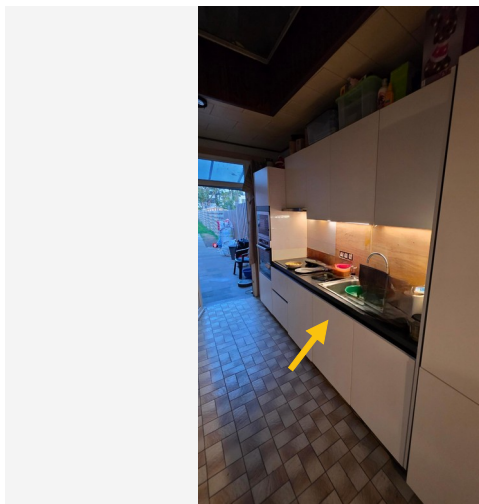
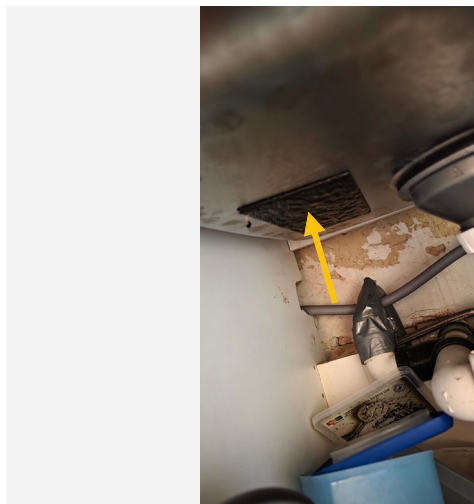
Het asbestmateriaal valt onder de mijlpaal van 2040.

Zorgvuldig beheren

| Eindbeoordeling materiaalrisico | Laag materiaalrisico en/of verlaagde kans op vezelvrijgave |

| Toestand van het materiaal | Licht beschadigd, licht verweerd. Intact calciumsilicaatmateriaal of categorie III 'gebondenheid' |

| Beschrijving | Dreunplaat spoelbak |
| Opmerking | De spoelbak in de keuken heeft onderaan een dreunplaat; materiaal van deze dreunplaat is op basis van roofing. |

- Zorg voor een veilig beheer. Vermijd het beschadigen van het asbestmateriaal. Controleer de toestand jaarlijks op wijzigingen.
- Voer bijkomende staalname(s) uit.

- Eenvoudige handelingen: mag via doe-het-zelf of door werknemer(s) met opleidingsattest eenvoudige handelingen  
Deze bron betreft een hecht gebonden toepassing in de oorsprong. Indien u zelf dit materiaal wil wegnemen en afvoeren, plant u deze werken grondig. Volg de informatie die u kan vinden op [www.asbestinfo.be](http://www.asbestinfo.be) en de richtlijnen van de CODEX over het welzijn op het werk, boek VI titel 3.

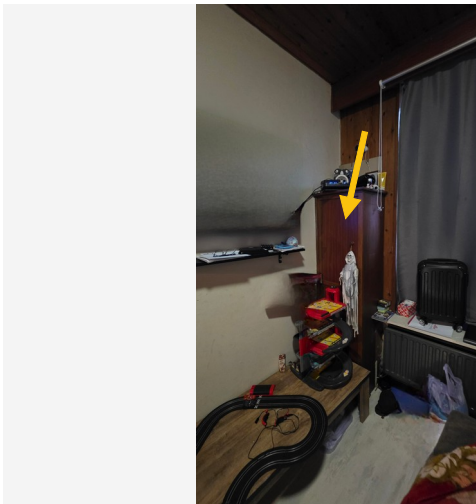
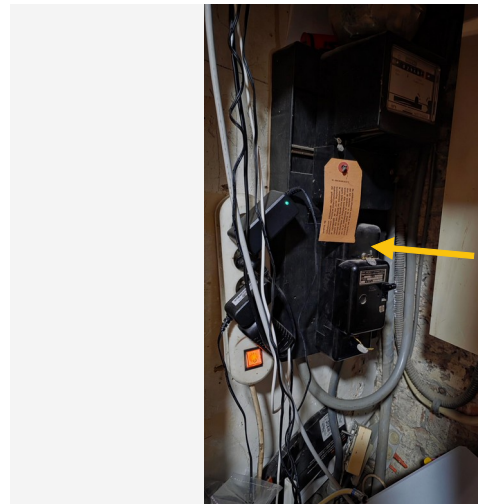
Het asbestmateriaal valt onder de mijlpaal van 2040.

Zorgvuldig beheren

| Eindbeoordeling materiaalsrisico | Laag materiaalsrisico en/of verlaagde kans op vezelvrijgave |

| Asbestsoort (vezeltype) | Crocidoliet aanwezig |
| Toestand van het materiaal | Onbeschadigd, niet verweerd |

| Beschrijving | Schakelmateriaal |
| Asbestmateriaal | Plaat, paneel, tablet - Type Bakeliet |
| Opmerking | Het bakelieten schakelmateriaal bevindt zich in de kast waar de meterkast staat, en op de zolderkamer-slaapkamer 3, zoals aangeduid op de plannen. |

- Zorg voor een veilig beheer. Vermijd het beschadigen van het asbestmateriaal. Controleer de toestand jaarlijks op wijzigingen.
- Voer bijkomende staalname(s) uit.

- Eenvoudige handelingen: mag via doe-het-zelf of door werknemer(s) met opleidingsattest eenvoudige handelingen  
Deze bron betreft een hecht gebonden toepassing in de oorsprong. Indien u zelf dit materiaal wil wegnemen en afvoeren, plant u deze werken grondig. Volg de informatie die u kan vinden op [www.asbestinfo.be](http://www.asbestinfo.be) en de richtlijnen van de CODEX over het welzijn op het werk, boek VI titel 3.
