# Asbestinventarisatetest

Senthout 9, 2570 Duffel

Attestnummer : 20251017-000444.000

**Niet-asbestveilig**

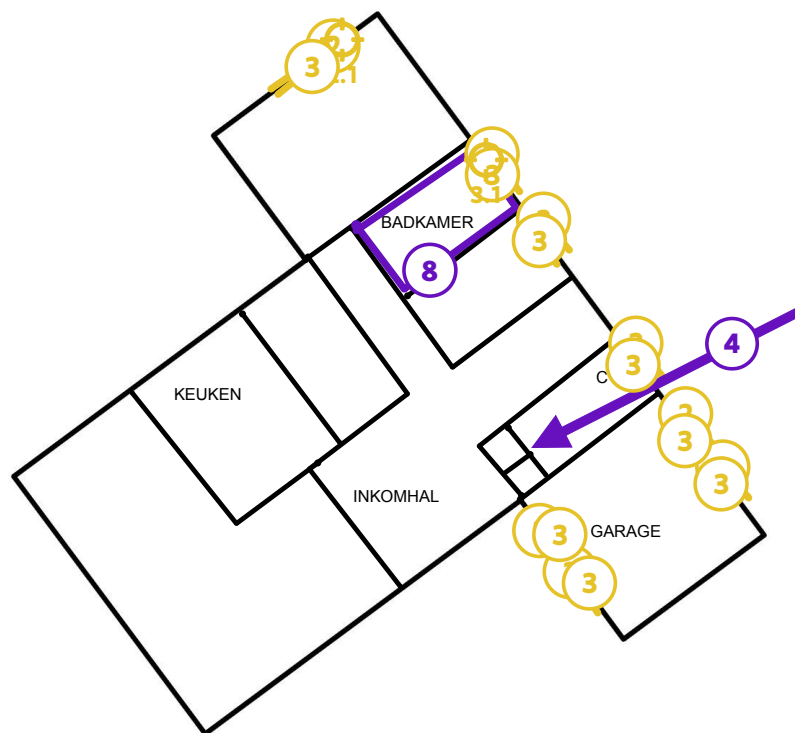
## Plan 1.1: Hoofdgebouw plan gelijkvloers

## Vloerzeilen niet verdacht

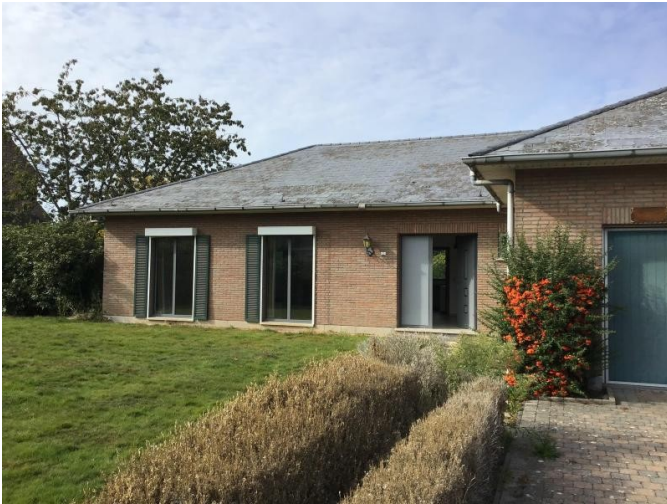
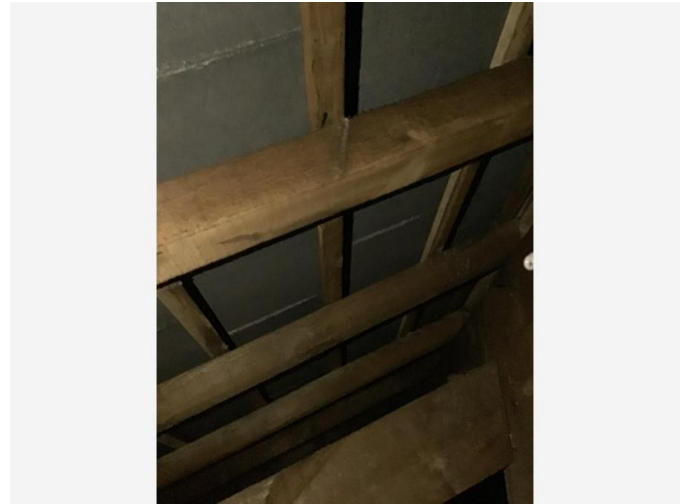
| Fiche 1: Leien..... | 16 |

Het asbestmateriaal valt onder de mijlpaal van 2034.

| Eindbeoordeling materiaalrisico | Verhoogd materiaalrisico en/of verhoogde kans op vezelvrijgave |

| Toestand van het materiaal | Matig beschadigd, matig verweerd |

| # | Type | Referentie | Resultaat |
|---|---|---|---|
| 1.1 | Puntmonster | MM04 | Chrysotiel |

| Beschrijving | Leien |

Verwijderen

- Zorg voor een veilig beheer. Vermijd het beschadigen van het asbestmateriaal. Controleer de toestand jaarlijks op wijzigingen.
- Verwijder dit asbestmateriaal zo snel mogelijk. Volg de toestand goed op.
- Hemelwater dat afspoelt van asbestcement daken of gevels kan asbestdeeltjes bevatten. Gebruik het enkel voor gesloten circuits (bv. spoelen toiletten). Reinig na het vervangen van het dak of de gevel de dakgoten en regenwaterput of -ton om asbesthoudend sediment of slib te verwijderen

- Eenvoudige handelingen: mag via doe-het-zelf of door werknemer(s) met opleidingsattest eenvoudige handelingen  
We raden aan om de asbesttoepassing te laten verwijderen door een firma met een opleidingsattest eenvoudige handelingen.

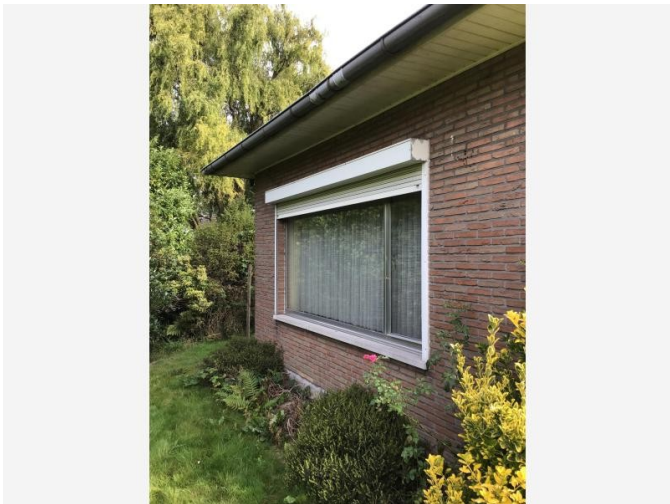
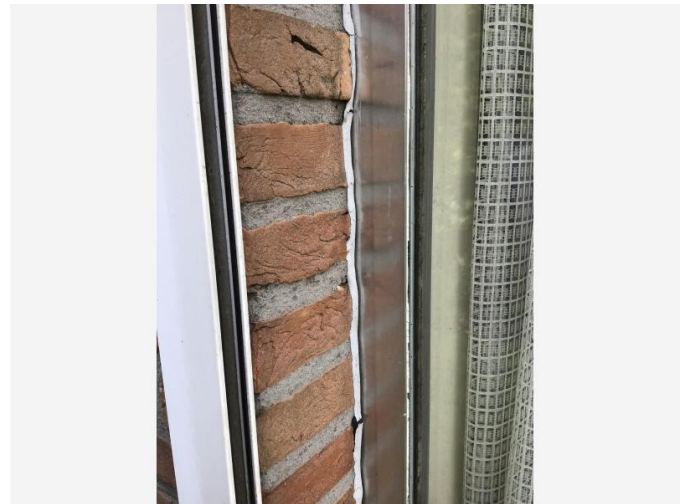
| Fiche 2: Alu ramen buitenzijde steen/profiel mastiek..... | 19 |

Het asbestmateriaal valt onder de mijlpaal van 2040.

| Eindbeoordeling materiaalrisico | Laag materiaalrisico en/of verlaagde kans op vezelvrijgave |

| Toestand van het materiaal | Licht beschadigd, licht verweerd. Intact calciumsilicaatmateriaal of categorie III 'gebondenheid' |

| # | Type | Referentie | Resultaat |
|---|---|---|---|
| 2.1 | Puntmonster | MM05 | Chrysotiel |

| Beschrijving | Alu ramen buitenzijde steen/profiel mastiek |

Zorgvuldig beheren

- Zorg voor een veilig beheer. Vermijd het beschadigen van het asbestmateriaal. Controleer de toestand jaarlijks op wijzigingen.

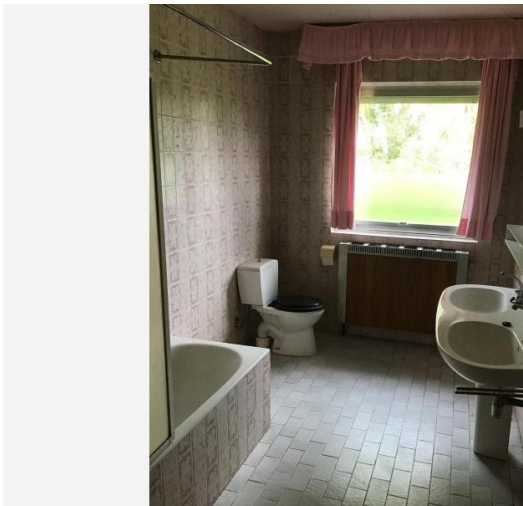
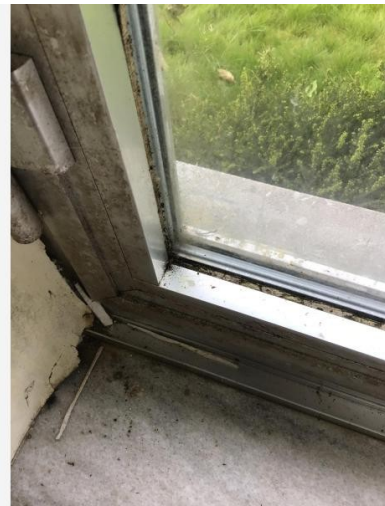
| Fiche 3: Alu ramen binnenzijde glas/profiel mastiek..... | 22 |

Het asbestmateriaal valt onder de mijlpaal van 2040.

| Eindbeoordeling materiaalrisico | Laag materiaalrisico en/of verlaagde kans op vezelvrijgave |

| Toestand van het materiaal | Licht beschadigd, licht verweerd. Intact calciumsilicaatmateriaal of categorie III 'gebondenheid' |

| # | Type | Referentie | Resultaat |
|---|---|---|---|
| 3.1 | Puntmonster | MM03 | Chrysotiel |

| Beschrijving | Alu ramen binnenzijde glas/profiel mastiek |

Zorgvuldig beheren

- Zorg voor een veilig beheer. Vermijd het beschadigen van het asbestmateriaal. Controleer de toestand jaarlijks op wijzigingen.

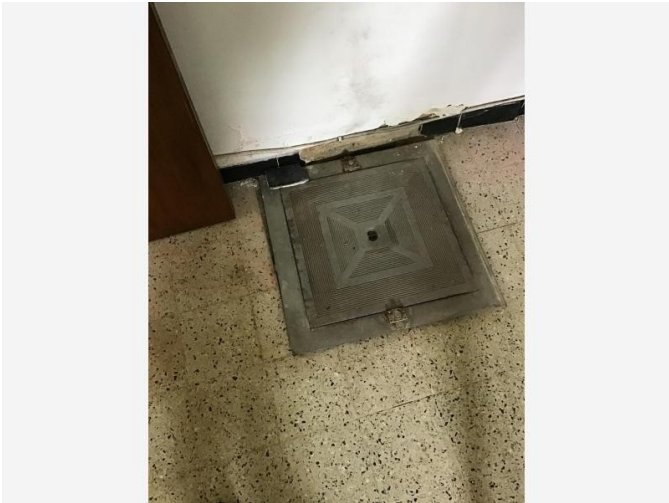
| Fiche 4: Kruipruimte..... | 26 |

#### Permanente beperking

**Reden:** Het onderzoek kan niet uitgevoerd worden binnen de bepalingen van de Welzijnswet

**Uitleg van de asbestdeskundige:** De hoogte van de te onderzoeken ruimte is lager dan 1,5 meter.

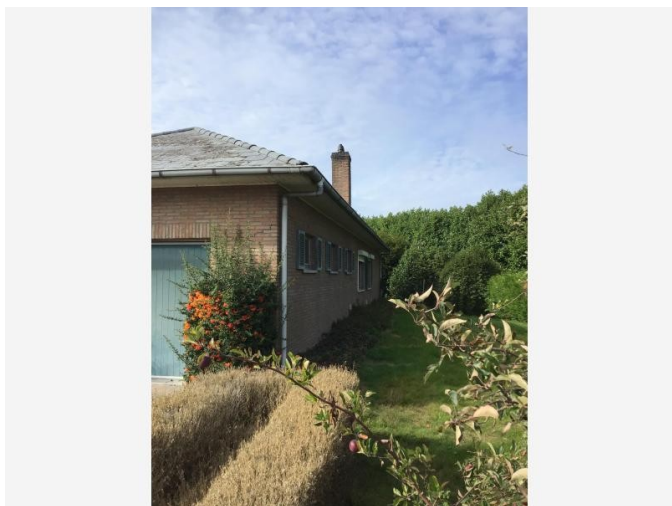
| Fiche 5: Binnenzijde/buitenzijde schoorsteen..... | 27 |

#### Tijdelijke beperking

**Reden:** Het te onderzoeken materiaal situeert zich hoger dan 3,50 m te rekenen vanaf een veilige ondergrond

**Uitleg van de asbestdeskundige:** De binnenkant en de buitenkant van de schoorsteen zijn niet inspecteerbaar. In de periode dat deze woning werd gebouwd, werd mogelijks een asbesthoudend rookgaskanaal of een asbesthoudende beplating gebruikt aan de binnenzijde, asbesthoudende mastieken en bitumen aan de buitenzijde.

Indien bij werken asbestverdachte toepassingen inspecteerbaar zijn, dienen ze alsnog onderzocht te worden door een asbestdeskundige.

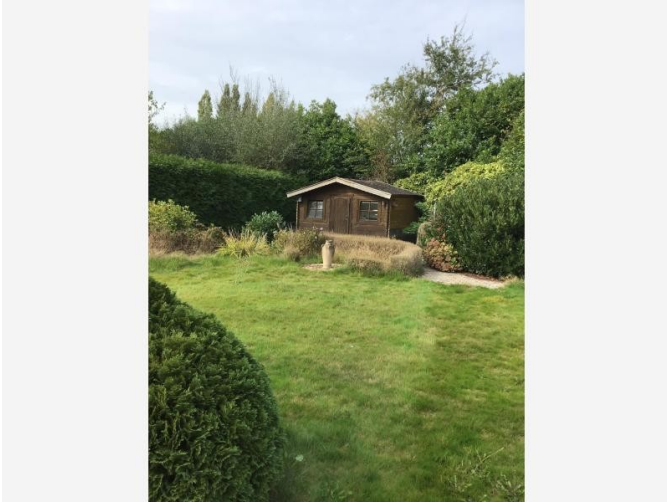
| Fiche 6: Tuinhuis..... | 29 |

### Uitgesloten van inspectie

**Bouwjaar:** 2001

*Constructies gebouwd vanaf 2001 moeten niet onderzocht worden*

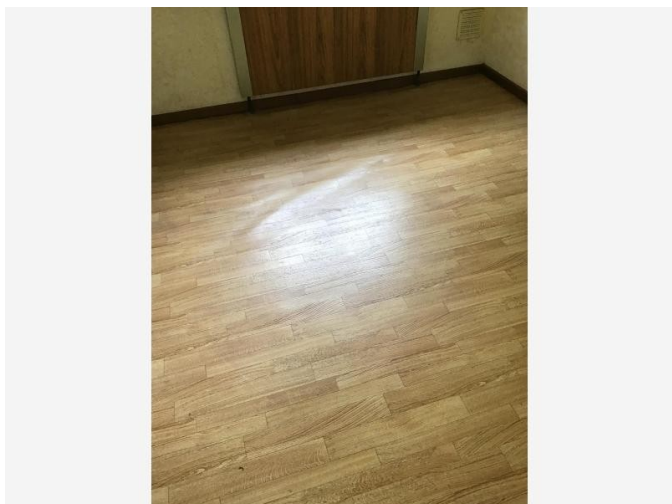
| Fiche 7: Vloerzeil..... | 31 |

De vloerzeilen zijn niet verdacht, geplaatst na 2000.

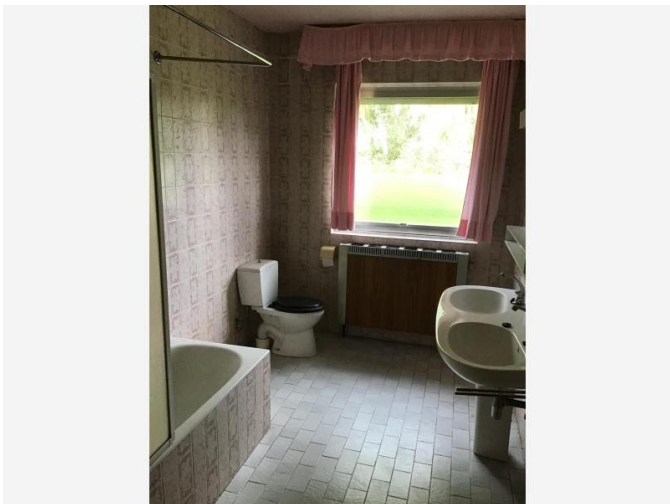
| Fiche 8: Badkamer tegellijm..... | 32 |

De muurtegels waren in goede staat en er was geen beschadiging vast te stellen.

In de periode dat deze woning werd gebouwd, werd frequent asbestverdachte tegellijm gebruikt.

Bij verwijdering van de muurtegels is het raadzaam de nodige beschermingsmiddelen te dragen om alle risico uit te sluiten.

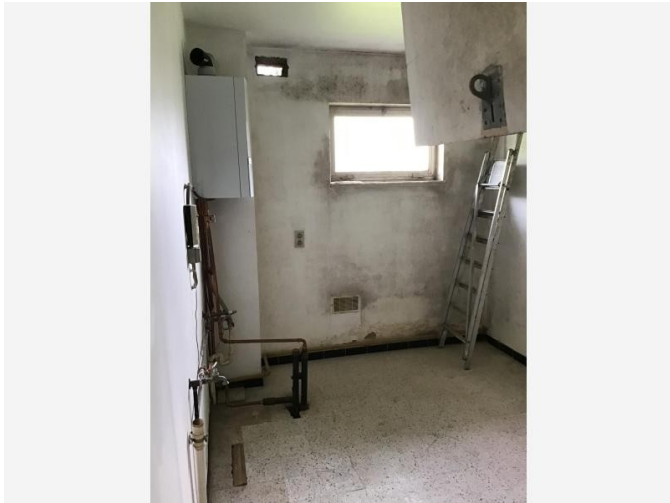
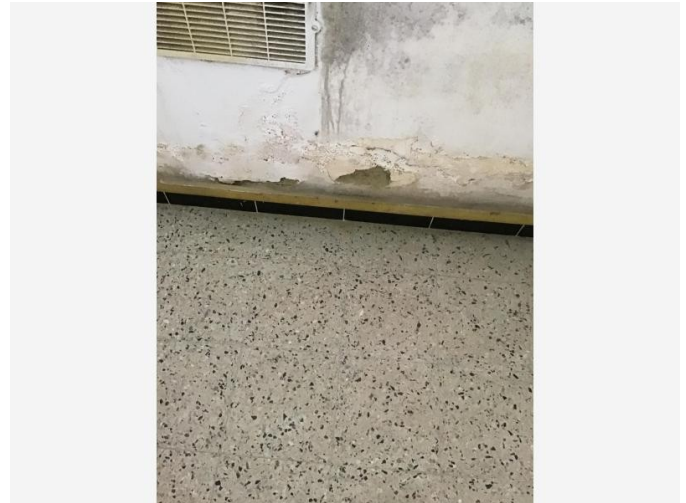
## Fiche 10: Pleisterwerk muren

Geen asbest

| # | Type | Referentie | Resultaat |
|---|---|---|---|
| 10.1 | Mengmonster | MM01 | Geen asbest |

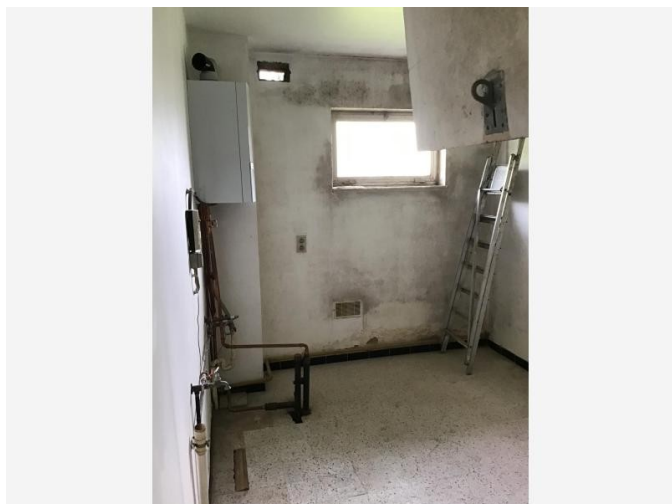
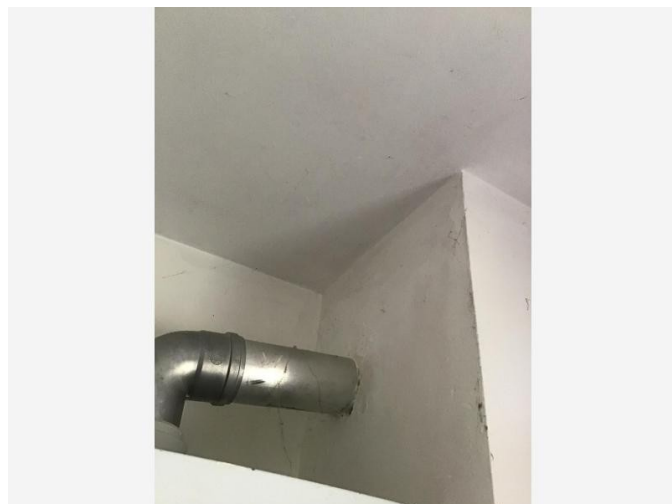
## Fiche 11: Pleisterwerk plafonds

Geen asbest

| # | Type | Referentie | Resultaat |
|---|---|---|---|
| 11.1 | Mengmonster | MM02 | Geen asbest |
