# Asbestinventarisatattest

Oude Liersebaan 114, 2800 Mechelen

Attestnummer : 20251024-000041.000

**Niet-asbestveilig**

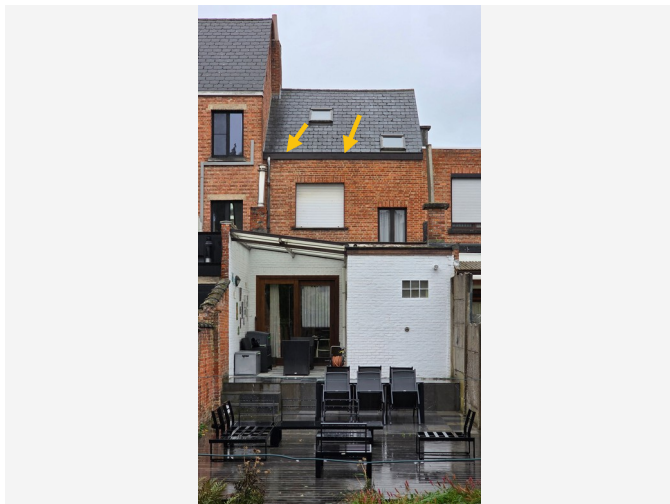
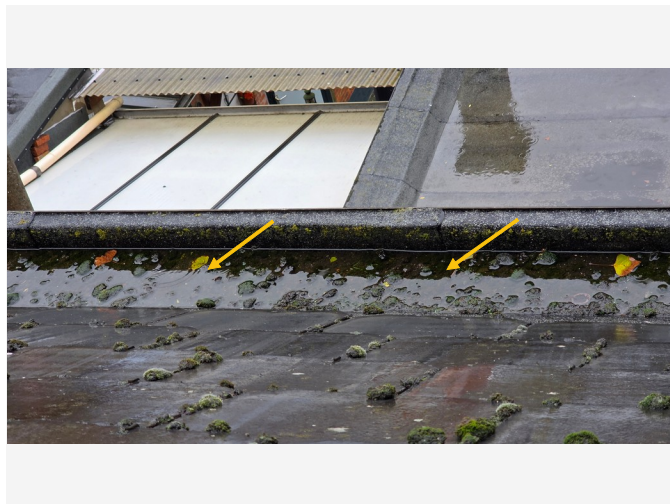
**Dringend verwijderen**

| Beschrijving | Residu in dakgoot |
| Type resten (contaminatie) | <ul style="list-style-type: none"><li>• Stof, deeltjes &lt; 4 mm, flinters, gruis (los, opliggend)</li><li>• Stof, deeltjes &lt; 4 mm, flinters, gruis (vermengd in materiaal)</li><li>• Stukken, fragmenten (vermengd in materiaal)</li></ul> |
| Bron van de resten | Dakbedekking schuin dak. |
| Gebondenheid resten | Niet hecht |
| Hoeveelheid (gewicht - aantal) | <ul style="list-style-type: none"><li>• 35,00 kg - 1 stuk</li></ul> |

- Verwijder het asbestafval.
- Voer bijkomende staalname(s) uit.

- Eenvoudige handelingen: mag via doe-het-zelf of door werknemer(s) met opleidingsattest eenvoudige handelingen  
Reinig dakgoten enkel bij nat weer; verzamel het slib en gooi het dubbel verpakt bij het restafval. Meer info op volgende bron: <https://ovam.vlaanderen.be/asbestdaken-en-gevels>.

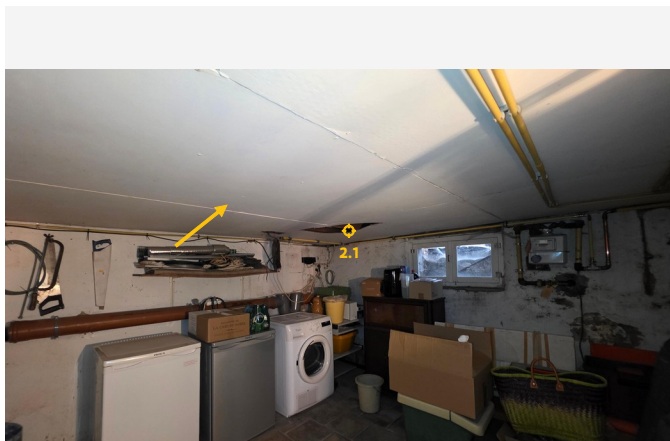
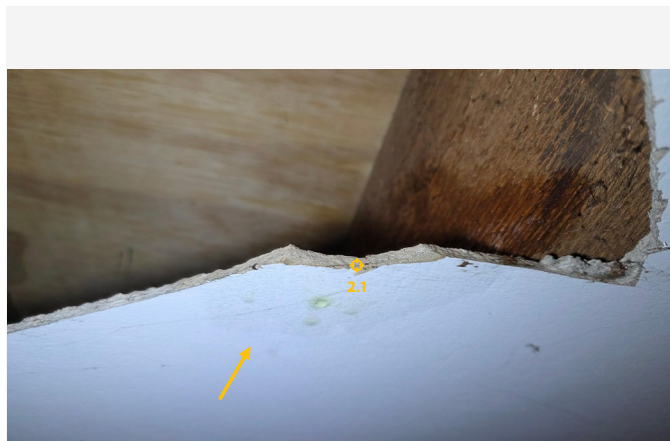
Verwijderen

| Eindbeoordeling materiaalrisico | Verhoogd materiaalrisico en/of verhoogde kans op vezelvrijgave |

| Gebondenheid | Categorie 1: hechtgebonden in oorsprong |
| Asbestsoort (vezeltype) | Alleen chrysotiel |
| Toestand van het materiaal | Matig beschadigd, matig verweerd |

| # | Type | Referentie | Resultaat |
|---|---|---|---|
| 2.1 | Puntmonster | 3PM platen kelderplafond | Chrysotiel |

| Beschrijving | Plafond kelder |
| Asbestmateriaal | Plaat, paneel, tablet - Type Menuiserie |
| Hoeveelheid (oppervlakte - dikte - aantal) | • 25,00 m <sup>2</sup> - 0,50 cm - 1 stuk |

- Verwijder dit asbestmateriaal zo snel mogelijk. Volg de toestand goed op.

- Eenvoudige handelingen: mag via doe-het-zelf of door werknemer(s) met opleidingsattest eenvoudige handelingen  
Deze platen betreffen een hecht gebonden asbesttoepassing in de oorsprong. Indien u zelf dit asbesthoudende materiaal wil wegnemen en afvoeren, plant u deze werken grondig. Volg de informatie die u kan vinden op [www.asbestinfo.be](http://www.asbestinfo.be) en de richtlijnen van de CODEX over het welzijn op het werk, boek VI titel 3.

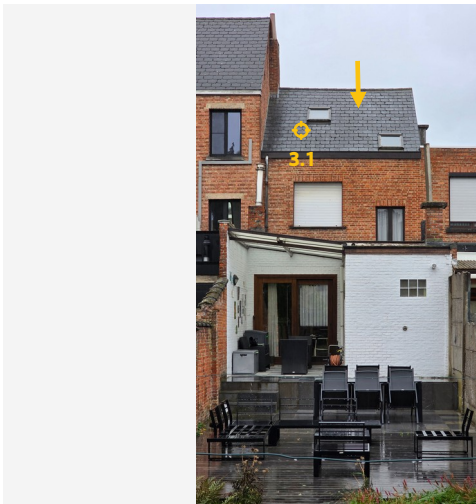
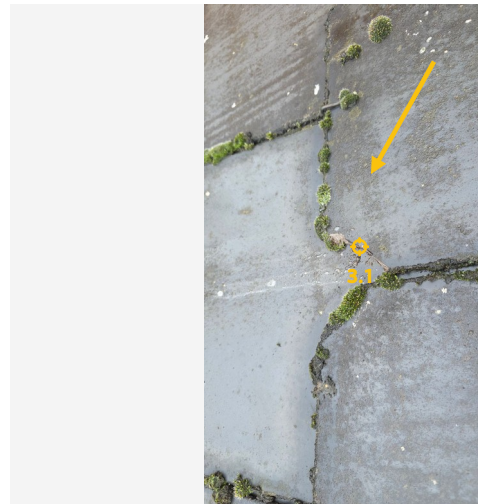
Verwijderen

| Eindbeoordeling materiaalrisico | Verhoogd materiaalrisico en/of verhoogde kans op vezelvrijgave |

| Gebondenheid | Categorie 1: hechtgebonden in oorsprong |
| Asbestsoort (vezeltype) | Alleen chrysotiel |
| Toestand van het materiaal | Matig beschadigd, matig verweerd |

| # | Type | Referentie | Resultaat |
|---|---|---|---|
| 3.1 | Puntmonster | 5PM lei | Chrysotiel |

| Beschrijving | Dakbedekking schuin dak |
| Asbestmateriaal | Dak- en gevelbekleding - Lei, shingle |
| Hoeveelheid (oppervlakte - aantal) | • 52,00 m <sup>2</sup> - 1 stuk |

- Verwijder dit asbestmateriaal zo snel mogelijk. Volg de toestand goed op.

- Eenvoudige handelingen: mag via doe-het-zelf of door werknemer(s) met opleidingsattest eenvoudige handelingen  
De leien betreffen een hecht gebonden asbesttoepassing in de oorsprong. Indien u zelf dit asbesthoudende materiaal wil wegnemen en afvoeren, plant u deze werken grondig. Het dak bevindt zich op een hoogte van meer dan 7 meter. De werken vergen specifieke vaardigheden en ervaring. Houdt hiermee rekening bij het plannen van deze werken. Volg de informatie die u kan vinden op [www.asbestinfo.be](http://www.asbestinfo.be) en de richtlijnen van de CODEX over het welzijn op het werk, boek VI titel 3.

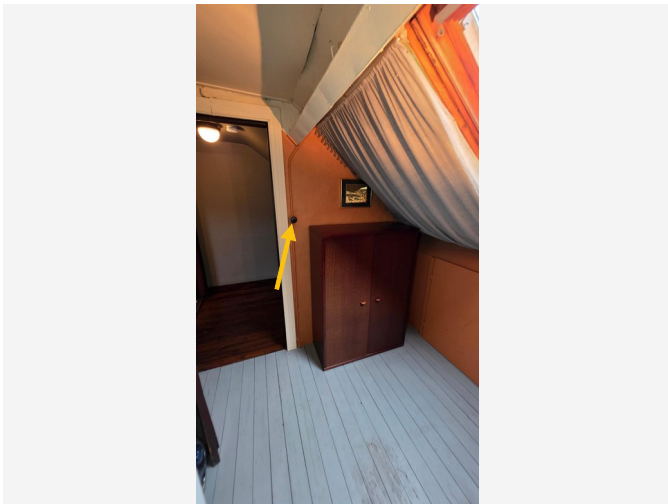
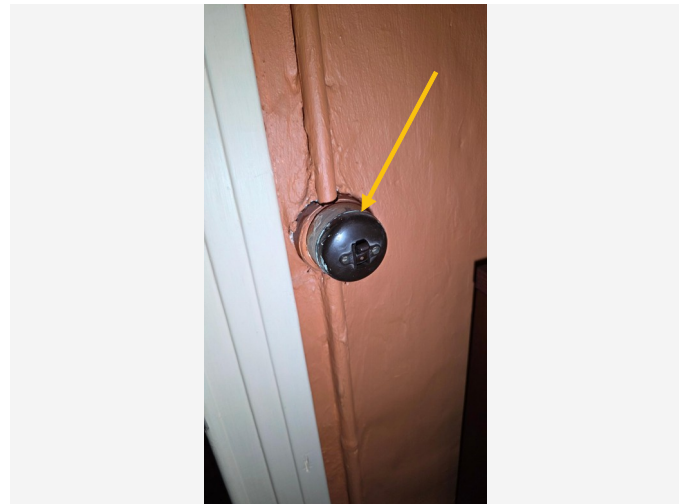
Zorgvuldig beheren

| Eindbeoordeling materiaalrisico | Laag materiaalrisico en/of verlaagde kans op vezelvrijgave |

| Asbestsoort (vezeltype) | Crocidoliet aanwezig |
| Toestand van het materiaal | Onbeschadigd, niet verweerd |

| Beschrijving | Schakelmateriaal |
| Asbestmateriaal | Plaat, paneel, tablet - Type Bakeliet |
| Opmerking | Bakelieten schakelaar in slaapkamer 4. |

- Zorg voor een veilig beheer. Vermijd het beschadigen van het asbestmateriaal. Controleer de toestand jaarlijks op wijzigingen.
- Voer bijkomende staalname(s) uit.

- Eenvoudige handelingen: mag via doe-het-zelf of door werknemer(s) met opleidingsattest eenvoudige handelingen  
Deze schakelaar betreft een hecht gebonden asbesttoepassing in de oorsprong. Indien u zelf de schakelaar wil wegnemen en afvoeren, plant u dit werk grondig. Volg de informatie die u kan vinden op [www.asbestinfo.be](http://www.asbestinfo.be) en de richtlijnen van de CODEX over het welzijn op het werk, boek VI titel 3.

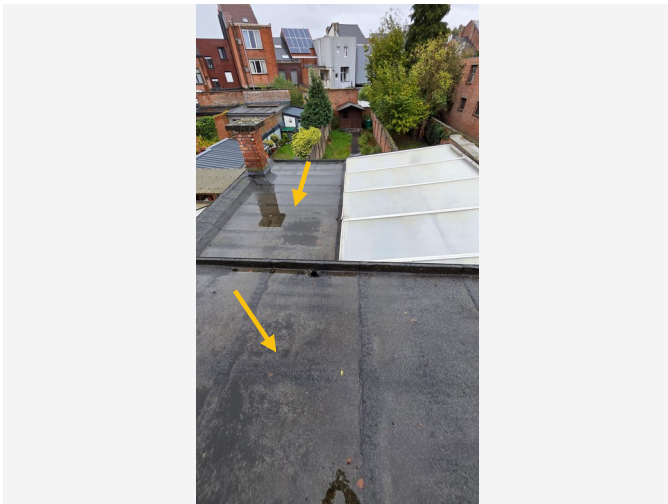
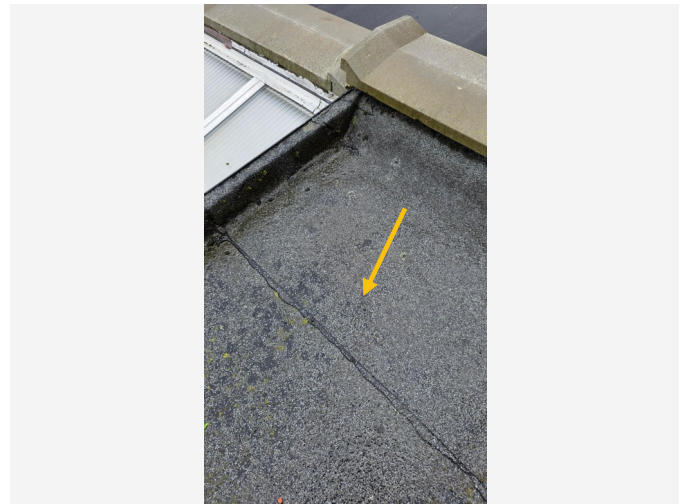
Zorgvuldig beheren

| Eindbeoordeling materiaalrisico | Zeer laag materiaalrisico en/of zeer lage kans op vezelvrijgave |

| Asbestsoort (vezeltype) | Alleen chrysotiel |

| Identificatiemethode | Vaststelling zonder monstername<br><br>Motivatie: Groot risico op structurele gevolgschade (leeschade, werking installatie,...) |

- Zorg voor een veilig beheer. Vermijd het beschadigen van het asbestmateriaal. Controleer de toestand jaarlijks op wijzigingen.
- Voer bijkomende staalname(s) uit.

- Eenvoudige handelingen: mag via doe-het-zelf of door werknemer(s) met opleidingsattest eenvoudige handelingen  
Deze roofing betreft een hecht gebonden toepassing in de oorsprong. Alvorens de werken te plannen, voert u een staalname uit van het materiaal. Indien u zelf dit materiaal wil wegnemen en afvoeren, plant u deze werken grondig. Volg de informatie die u kan vinden op [www.asbestinfo.be](http://www.asbestinfo.be) en de richtlijnen van de CODEX over het welzijn op het werk, boek VI titel 3.

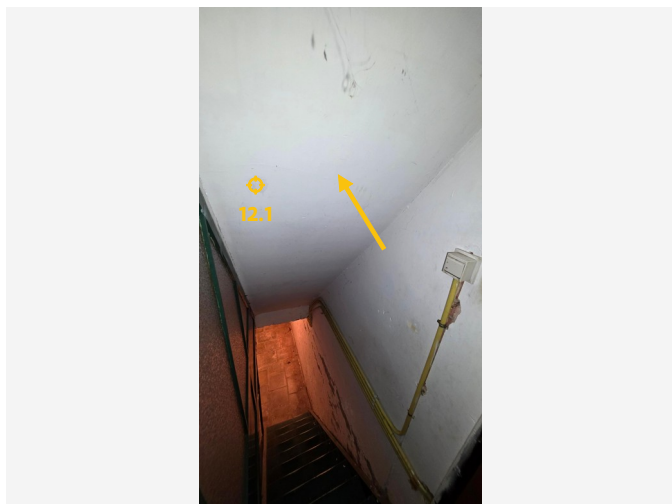
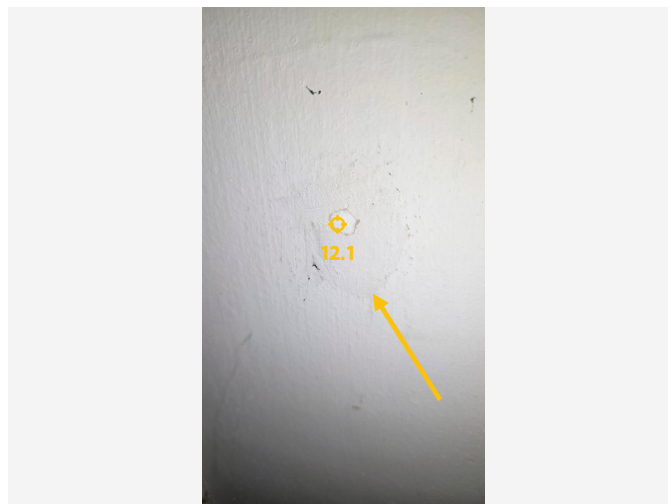
## Fiche 12: Pleisterwerk plafond

Geen asbest

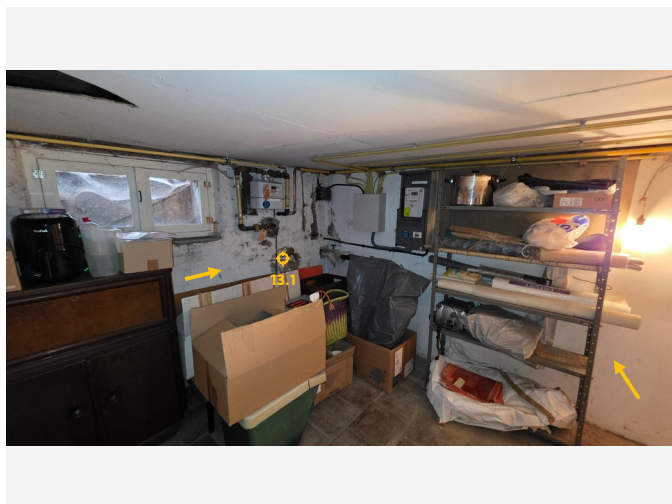
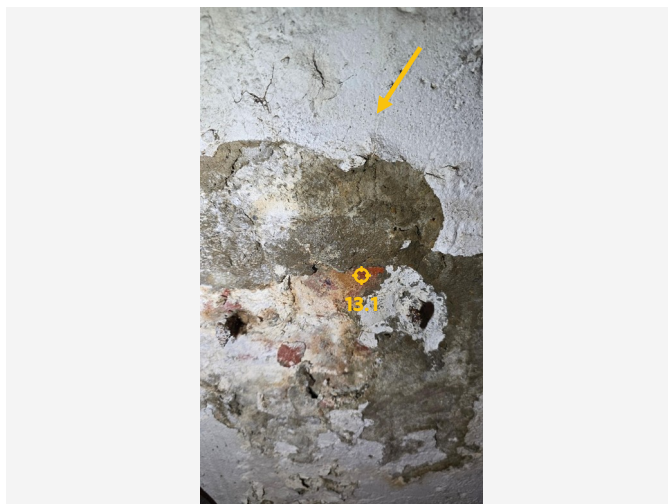
## Fiche 13: Pleisterwerk kelder

Geen asbest

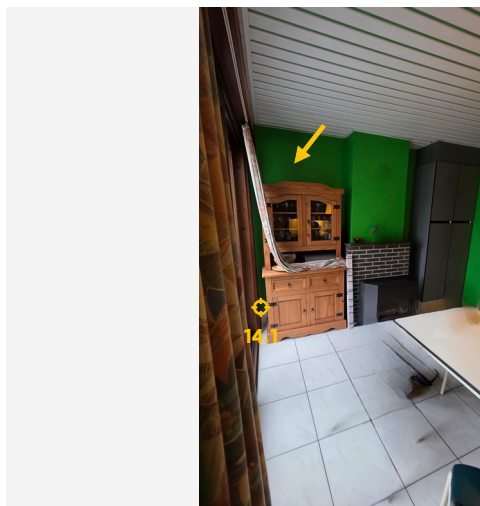
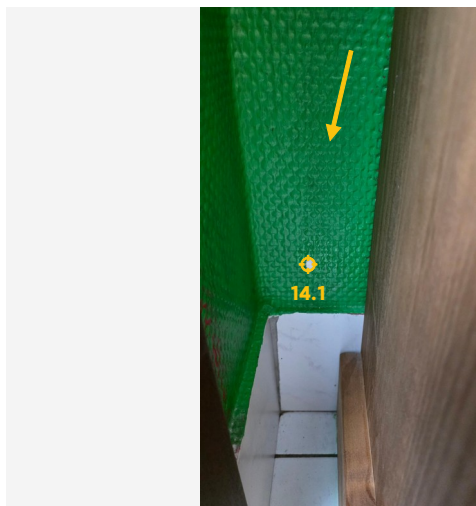
## Fiche 14: Pleisterwerk muur

Geen asbest
