# Asbestinventarisatetest

Acaciastraat 62, 2800 Mechelen

Attestnummer : 20251028-000443.000

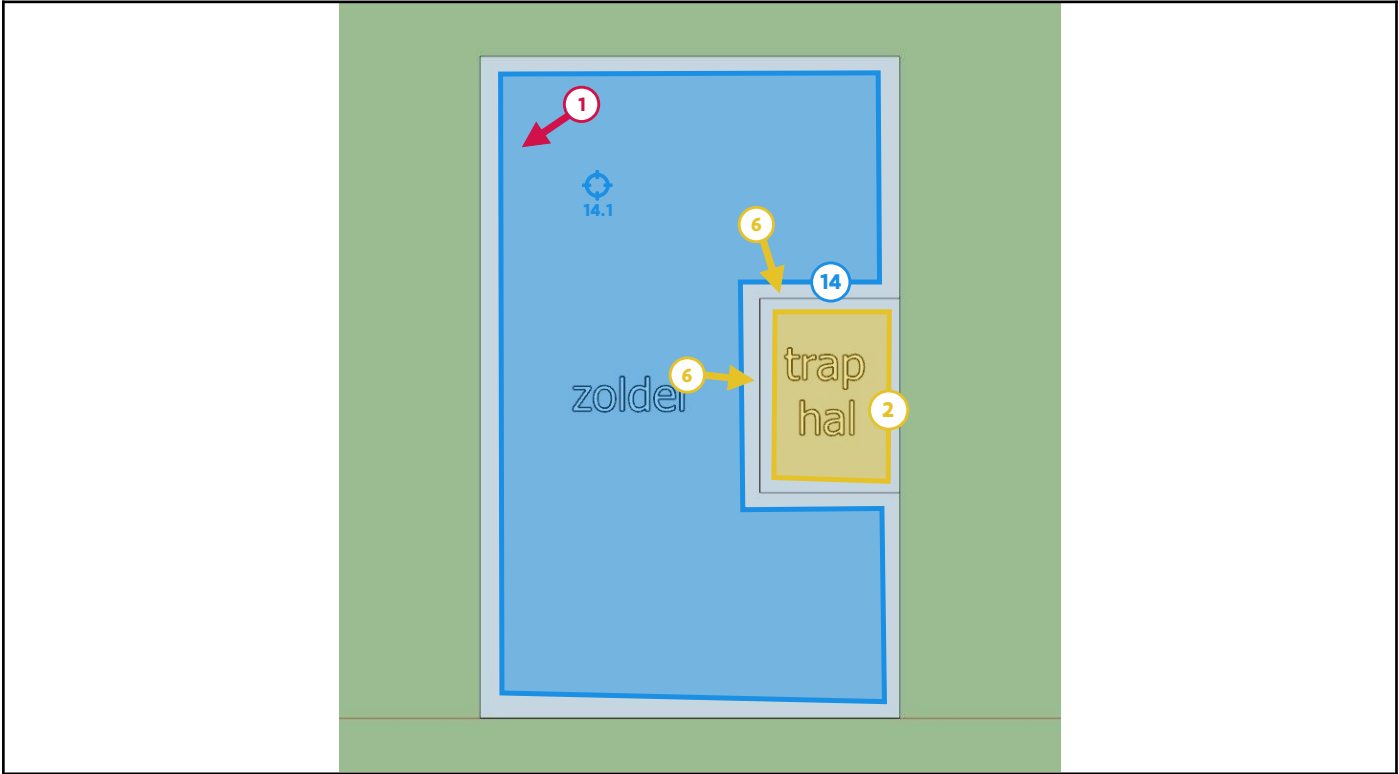
# Plan 1.6: 2e

| Beschrijving | Type | Actie |
|---|---|---|
| 1. Stuk buis | Asbestmateriaal | Dringend verwijderen |

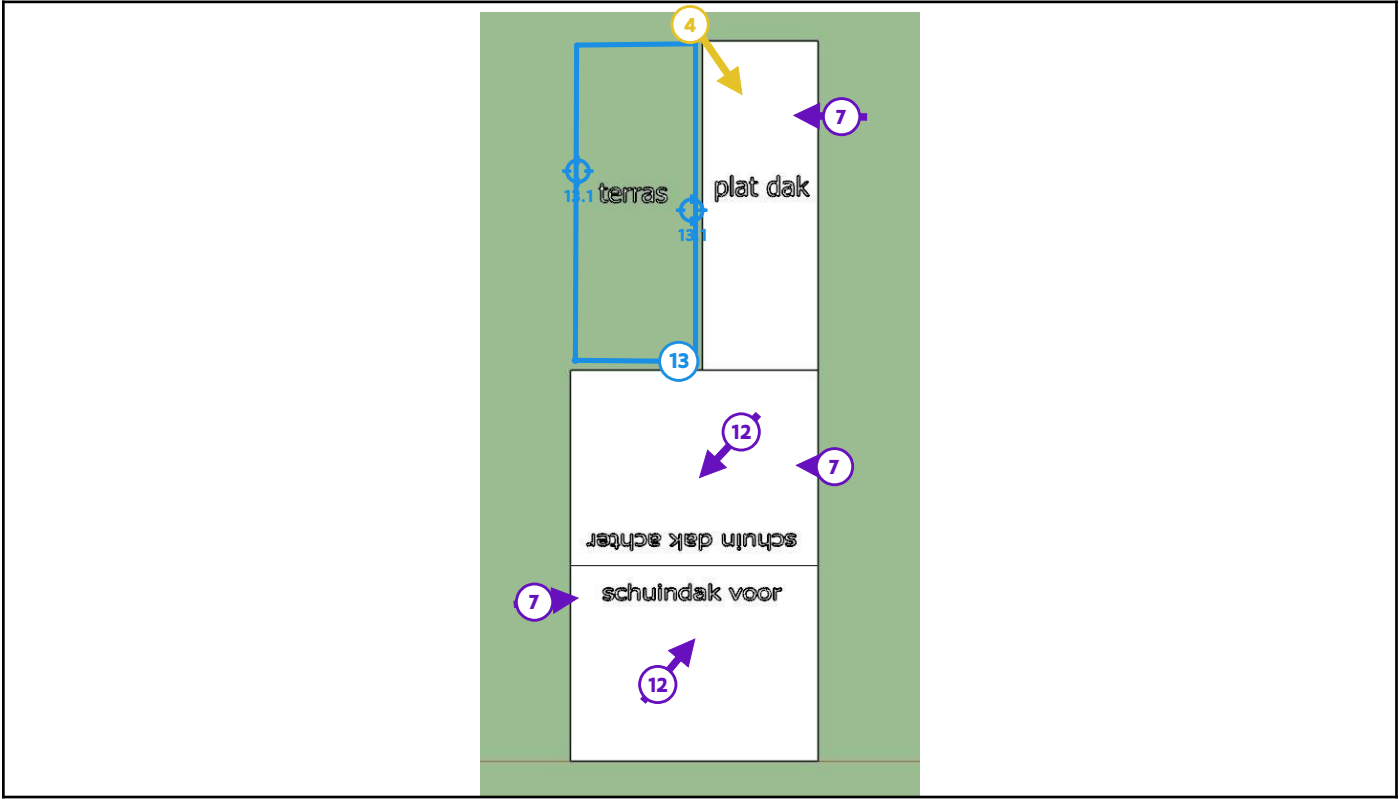
# Plan 1.8: Dakenplan

| Beschrijving | Type | Actie |
|---|---|---|
| 4. Dakbedekking plat dak | Asbestmateriaal | Zorgvuldig beheren |

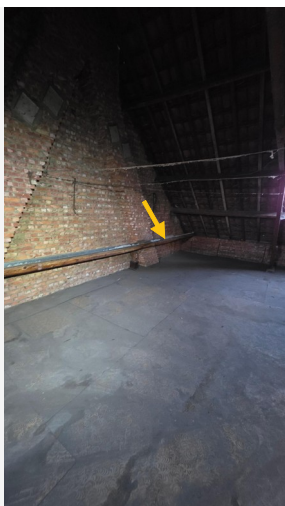
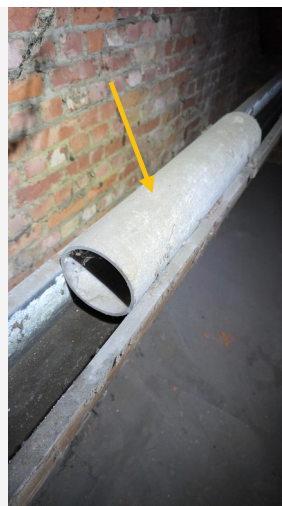
**Dringend verwijderen**

| Opmerking | Op de zolder ligt een stuk buis op de afwateringsgoot. |

- Verwijder het asbestafval.
- Voer bijkomende staalname(s) uit.

- Eenvoudige handelingen: mag via doe-het-zelf of door werknemer(s) met opleidingsattest eenvoudige handelingen  
Deze buis betreft een hecht gebonden toepassing in de oorsprong. Indien u zelf dit materiaal wil wegnemen en afvoeren, plant u deze werken grondig. Volg de informatie die u kan vinden op [www.asbestinfo.be](http://www.asbestinfo.be) en de richtlijnen van de CODEX over het welzijn op het werk, boek VI titel 3.

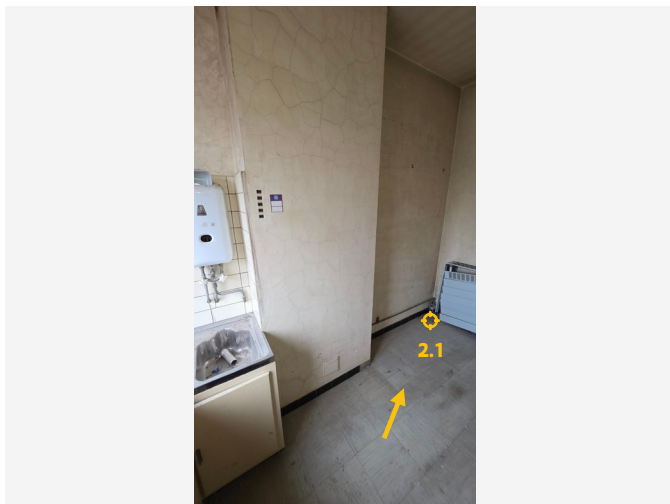
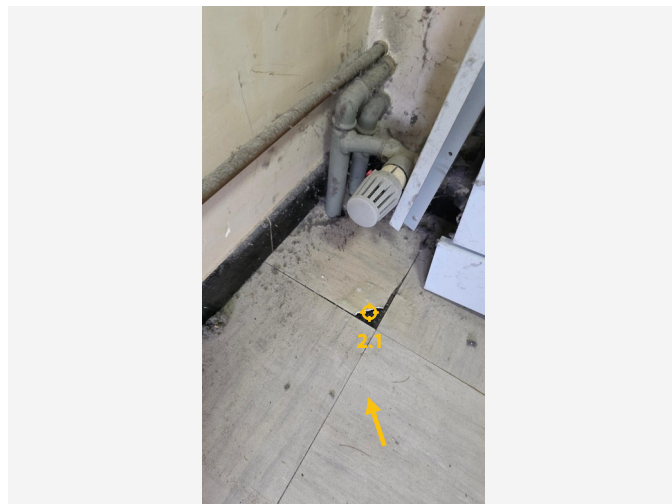
| Opmerking | De zwarte lijmlaag waarmee de tegels verlijmd zijn is asbesthoudend. |

| Toestand van het materiaal | Licht beschadigd, licht verweerd. Intact calciumsilicaatmateriaal of categorie III 'gebondenheid' |

- Zorg voor een veilig beheer. Vermijd het beschadigen van het asbestmateriaal. Controleer de toestand jaarlijks op wijzigingen.

- Hermetische zone (erkend asbestverwijderaar)  
De lijmlaag van de vloertegels is een risicovolle asbesttoepassing, het betreft een asbesttoepassing waar bij de verwijdering makkelijk asbestvezels kunnen vrijkomen. Uitvoering in hermetisch afgesloten zone, door erkend saneerder en volgens de richtlijnen uit de codex over het welzijn op het werk, boek VI, titel 3. Een erkende aannemer volgt bij de verwijdering strikte veiligheidsprocedures en gebruikt gespecialiseerd materieel. Particulieren, zelfstandigen of aannemers zonder erkenning mogen dit asbesthoudend materiaal niet verwijderen. Raadpleeg de rubriek asbest beheren en verwijderen in dit attest.

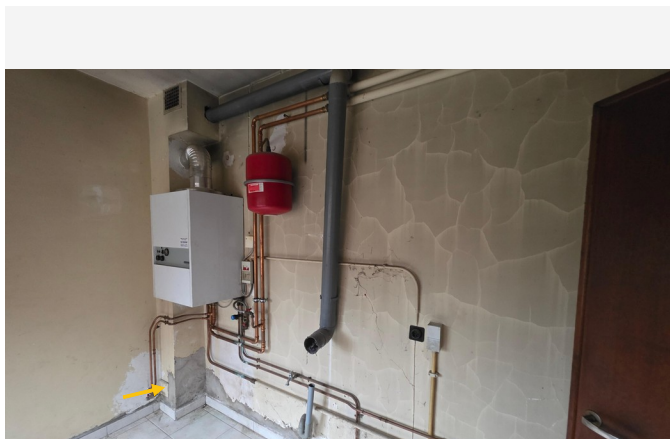
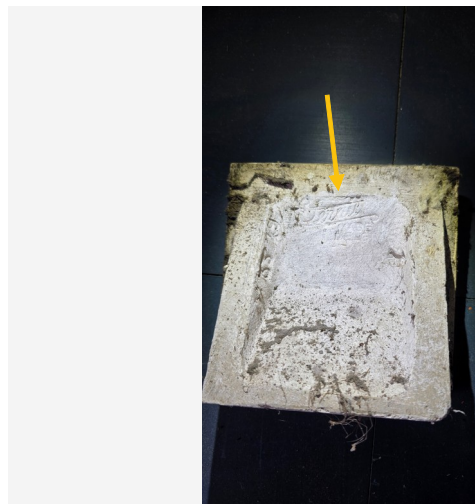
| Asbestsoort (vezeltype) | Crocidoliet aanwezig |
| Toestand van het materiaal | Onbeschadigd, niet verweerd |

- Zorg voor een veilig beheer. Vermijd het beschadigen van het asbestmateriaal. Controleer de toestand jaarlijks op wijzigingen.
- Voer bijkomende staalname(s) uit.

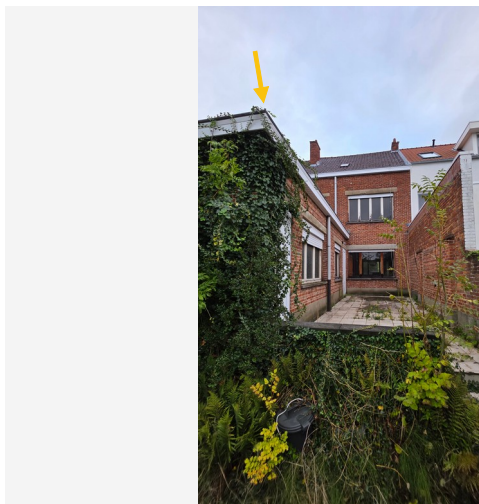
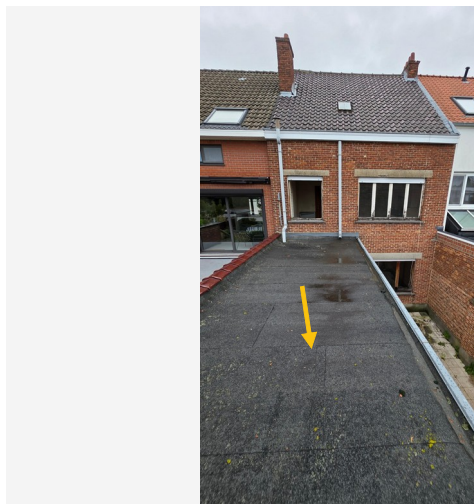
| Eindbeoordeling materiaalrisico | Zeer laag materiaalrisico en/of zeer lage kans op vezelvrijgave |

| Toestand van het materiaal | Onbeschadigd, niet verweerd |

- Zorg voor een veilig beheer. Vermijd het beschadigen van het asbestmateriaal. Controleer de toestand jaarlijks op wijzigingen.
- Voer bijkomende staalname(s) uit.

- Eenvoudige handelingen: mag via doe-het-zelf of door werknemer(s) met opleidingsattest eenvoudige handelingen  
Deze roofing betreft een hecht gebonden toepassing in de oorsprong. Alvorens de werken te plannen, voert u een staalname uit van het materiaal. Indien u zelf dit materiaal wil wegnemen en afvoeren, plant u deze werken grondig. Volg de informatie die u kan vinden op [www.asbestinfo.be](http://www.asbestinfo.be) en de richtlijnen van de CODEX over het welzijn op het werk, boek VI titel 3.

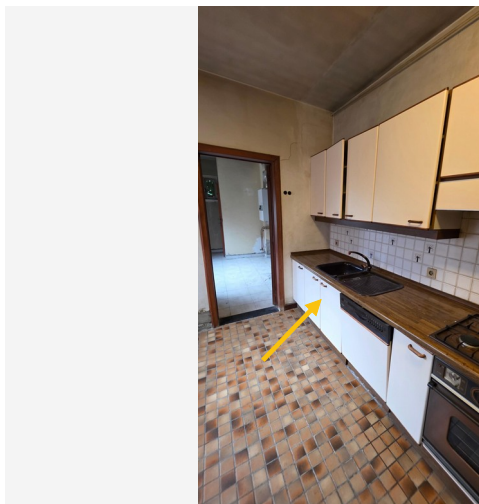
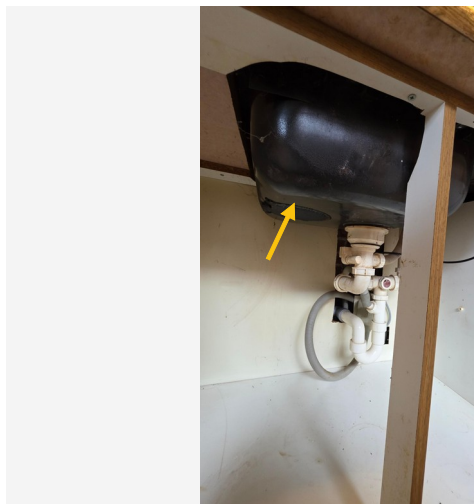
| Opmerking | De spoelbak in de keuken op het gelijkvloers is onderaan voorzien van een dreunplaat. |

- Zorg voor een veilig beheer. Vermijd het beschadigen van het asbestmateriaal. Controleer de toestand jaarlijks op wijzigingen.
- Voer bijkomende staalname(s) uit.

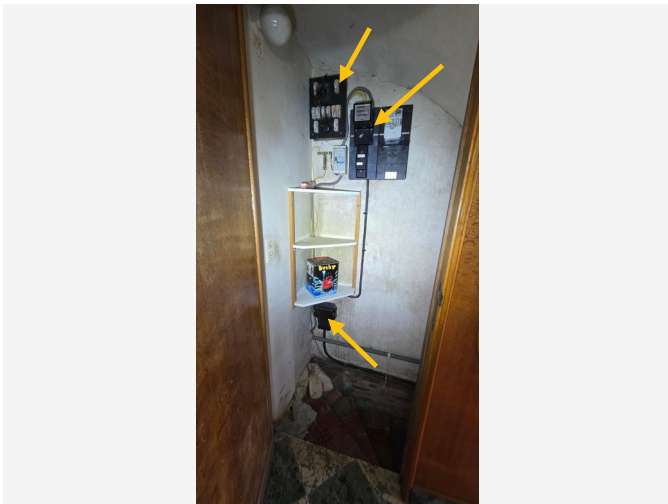
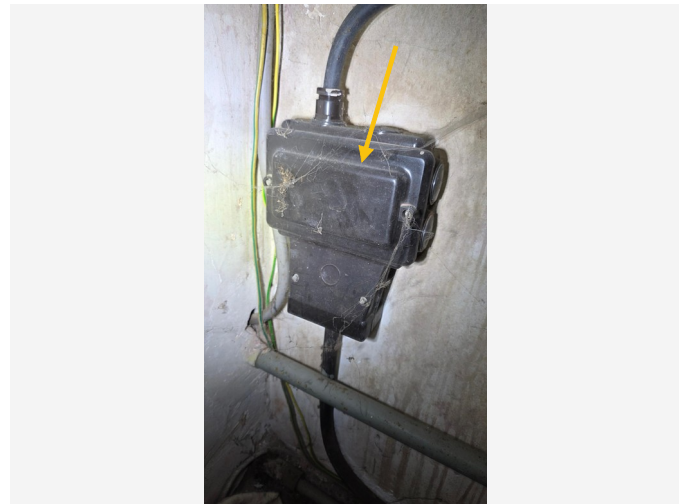
| Opmerking | In de woning bevinden zich op diverse plaatsen bakelieten schakelaars, stopcontacten en schakelkasten. |
