# Asbestinventarisatetest

Augustijnenstraat 131, 2800 Mechelen

Attestnummer : 20251031-000667.001

**Asbestveilig** (maar niet asbestvrij)

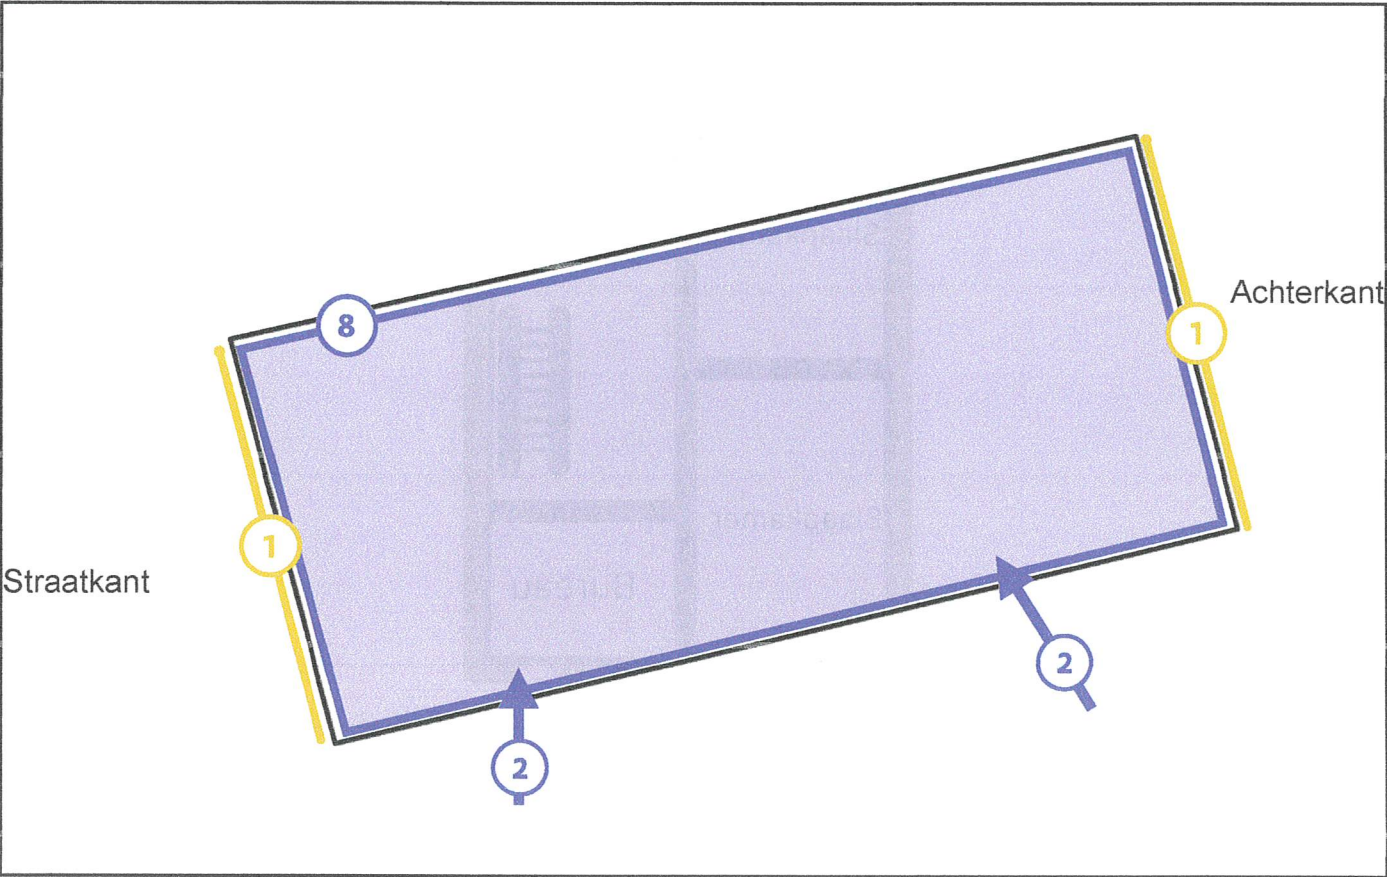
# Plan 1.10: Woning plan buiten

| Beschrijving | Type | Actie |
|---|---|---|
| 1. Dakgoot roofing (visueel vastgesteld - geen monsternamen) | Asbestmateriaal | Zorgvuldig beheren |
| 2. Schouw op het dak (beperkingsfiche) | Beperking | - |

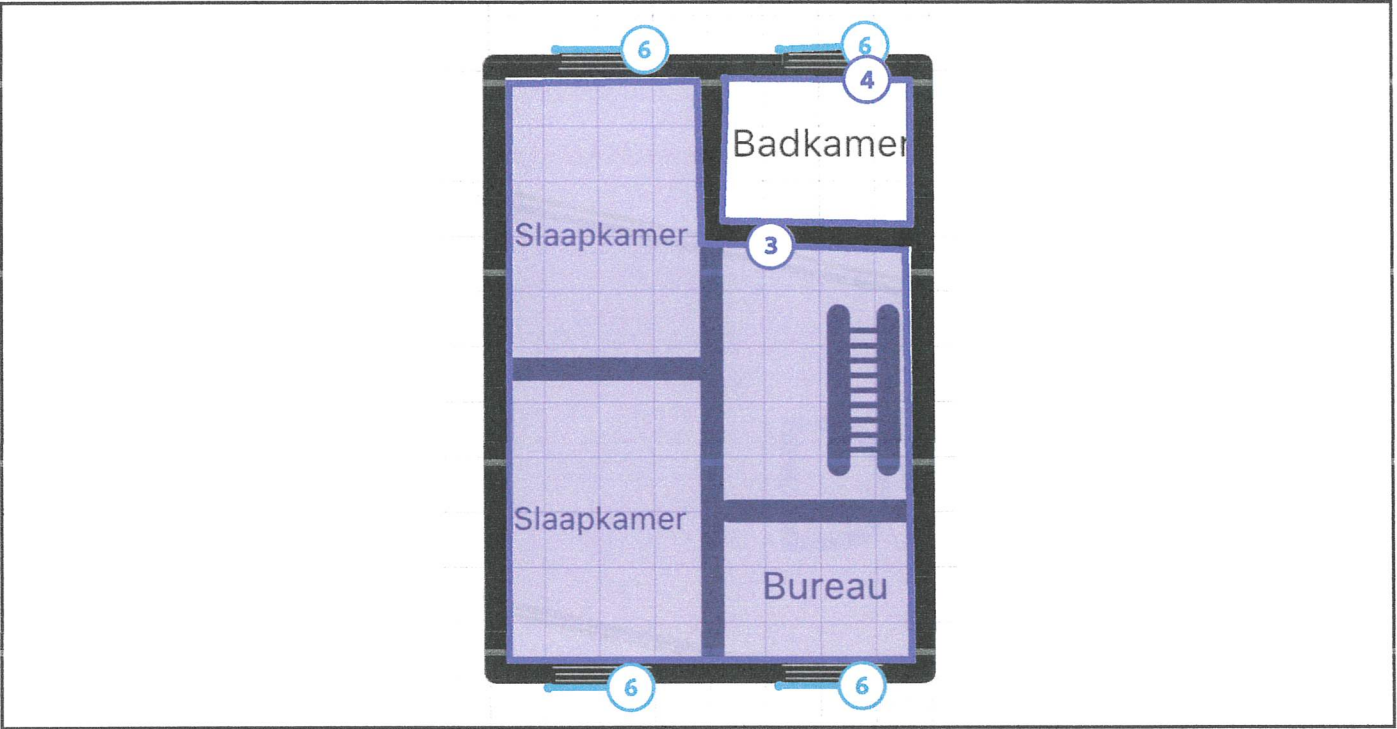
# Plan 1.9: V2

| Beschrijving | Type | Actie |
|---|---|---|
| 3. Klik vinyl op V2 | Advies | - |
| 4. Tegellijm badkamer niet zichtbaar | Advies | - |

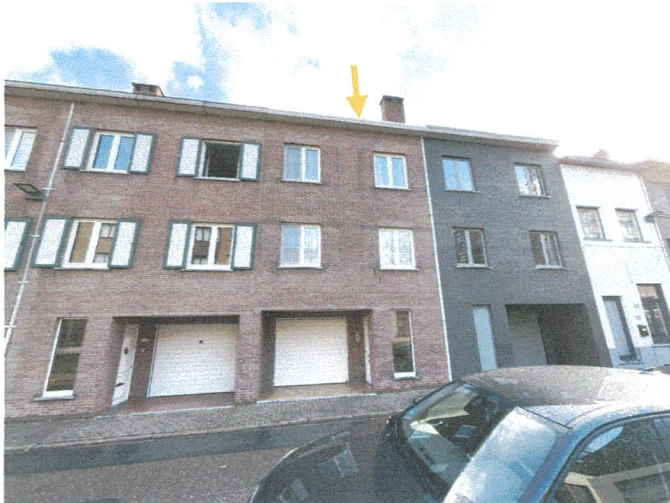
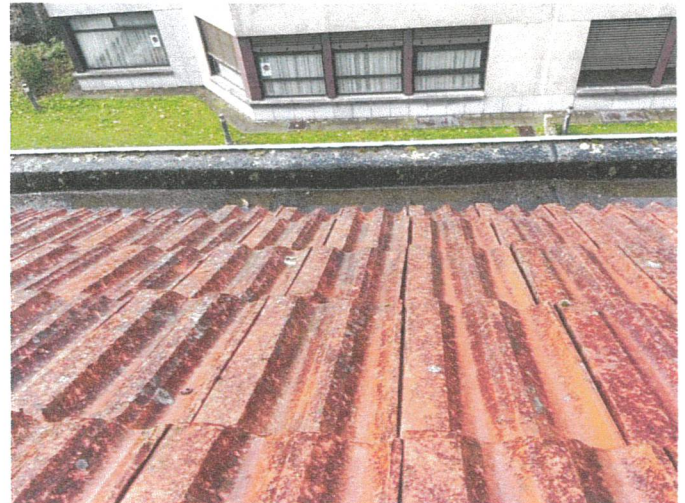
# Fiche 1: Dakgoot roofing (visueel vastgesteld – geen monsternamen)

Asbestmateriaal

Het asbestmateriaal valt onder de mijlpaal van 2040.

Laag materiaalrisico en/of verlaagde kans op vezelvrijgave

Categorie 1: hechtgebonden in oorsprong

Alleen chrysotiel

Laag (< 50%)

Geheel of deels vrij aan de buitenlucht

Licht beschadigd, licht verweerd. Intact calciumsilicaatmateriaal of categorie III 'gebondenheid'

| Opmerking | <p>Volgens het inspectieprotocol is een monstername van roofing verplicht om dit te identificeren als niet-asbesthoudend. Omwille van de hoogte (&gt;3,50m) is de dakgoot niet bereikbaar en kon er bijgevolg geen staal genomen worden. De toepassing wordt in de databank als asbestverdacht beschouwd. Het is aangewezen om extra controle uit te voeren bij eventuele dakrenovatiewerken. De vermelde oppervlaktes, diktes en volumes betreffen een beredeneerde schatting. Er worden geen rechten verleend aan deze oppervlaktes/diktes/volumes.</p> |

- Zorg voor een veilig beheer. Vermijd het beschadigen van het asbestmateriaal. Controleer de toestand jaarlijks op wijzigingen.
- Voer bijkomende staalname(s) uit.

- Eenvoudige handelingen: mag via doe-het-zelf of door werknemer(s) met opleidingsattest eenvoudige handelingen  
EH doe-het zelf en/of opgeleid aannemer (tenzij de roofing zijn bindingssterkte verloren is) Gezien het risico op vrijstelling van asbestvezels bij de verwijderingswerken, adviseren wij de werken te laten uitvoeren door een aannemer/medewerker die hiertoe de nodig opleiding heeft gevolgd, en niet via doe-het-zelf. Volgens de richtlijnen in de Codex Welzijn op het Werk, boek VI titel 3 asbest, mag hechtgebonden asbest die beschadigd is of waarbij er vrije vezels zichtbaar zijn en die verwerkt is in een buitentoepassing via de methode van eenvoudige handelingen verwijderd worden, indien er geen derden aanwezig zijn en voor zover de verwijdering geen aanleiding geeft tot een wijziging van de toestand. Standaard dragen van de nodige wegwerp beschermingsmiddelen FFP 3 masker, handschoenen en tyvec CAT III type 5-6, afspoelbaar schoeisel Voor hechtgebonden toepassingen: Bij verwijdering door doe-het-zelf moet men dit afval dubbel

- Eenvoudige handelingen: enkel door erkend asbestverwijderaar  
EH doe-het zelf en/of opgeleid aannemer is NIET toegestaan als de roofing zijn bindingssterkte verloren is

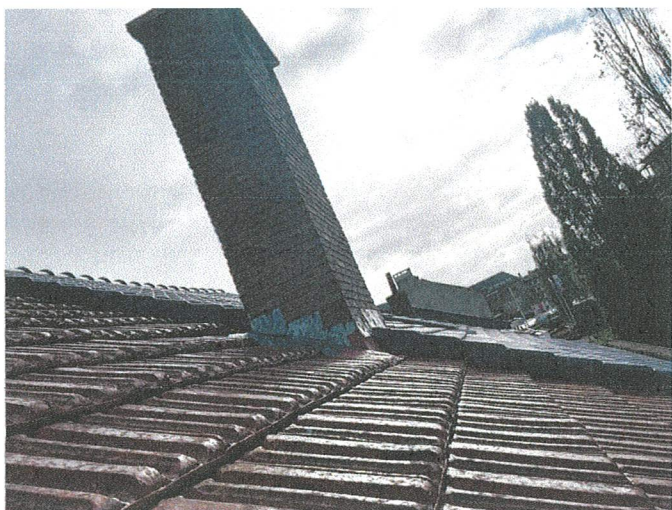
**Reden:** Het te onderzoeken materiaal situeert zich hoger dan 3,50 m te rekenen vanaf een veilige ondergrond

**Uitleg van de asbestdeskundige:** Bij werken (dak of reiniging schouw) kan een stelling geplaatst worden, het is niet duidelijk of er asbestverdachte rookgaskanalen of materialen aanwezig zijn in /en of rond de schouw.

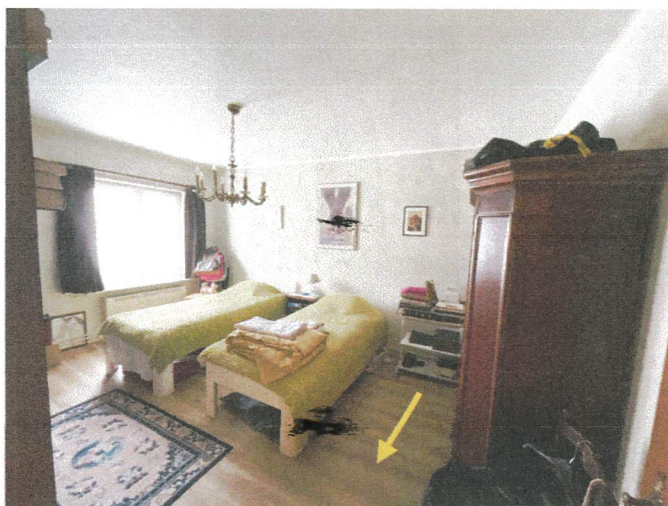
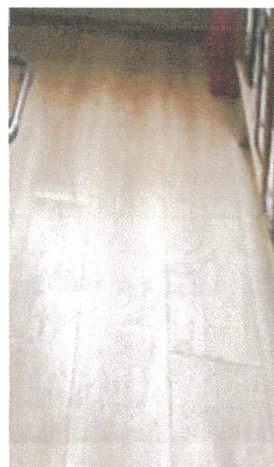
De vinyl vloer (planken) is niet asbestverdacht,

Het is niet gekend wat er onder de vinylplanken zit, bij renovatie is extra controle aangewezen op aanwezigheid van verdachte onderlagen.

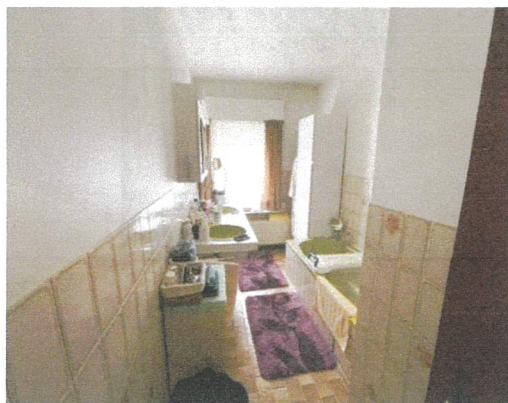
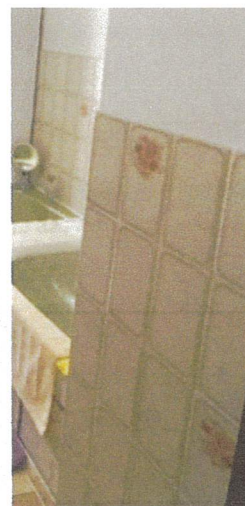
## Fiche 4: Tegellijm badkamer niet zichtbaar

In het inspectieprotocol is een monsternamen van tegellijm verplicht om dit te identificeren als niet-asbesthoudend. Er waren geen facturen ter beschikking die bevestigen dat de tegels na 2001 waren geplaatst. Er waren geen bestaande beschadigingen aan de wandtegels om de lijm voldoende te kunnen inspecteren. Om dit af te toetsen is het aangewezen om bij eventuele renovatiewerken aan de tegels verder onderzoek/staalname te laten uitvoeren ter controle.

De asbestdeskundige beoordeelt het materiaal als asbesthoudend op basis van een beoordeling met het blote oog.

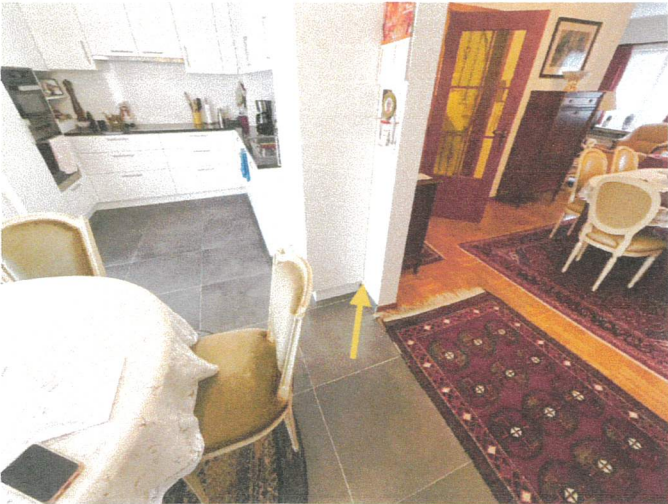
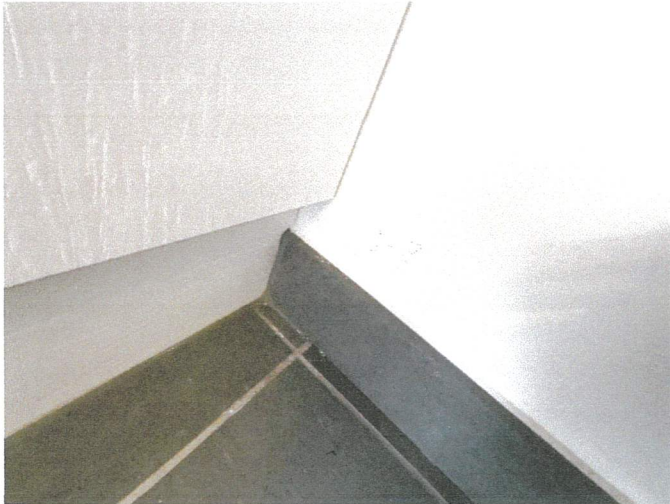
Geen asbest

| # | Type | Referentie | Resultaat |
|---|---|---|---|
| 5.1 | Mengmonster | 001 | Geen asbest |

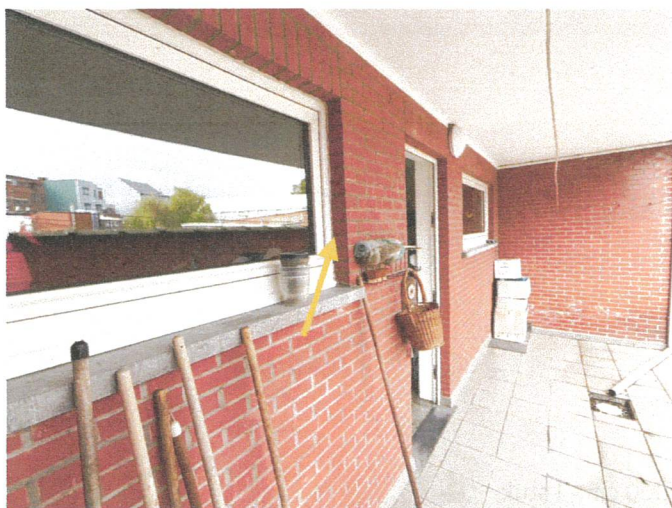
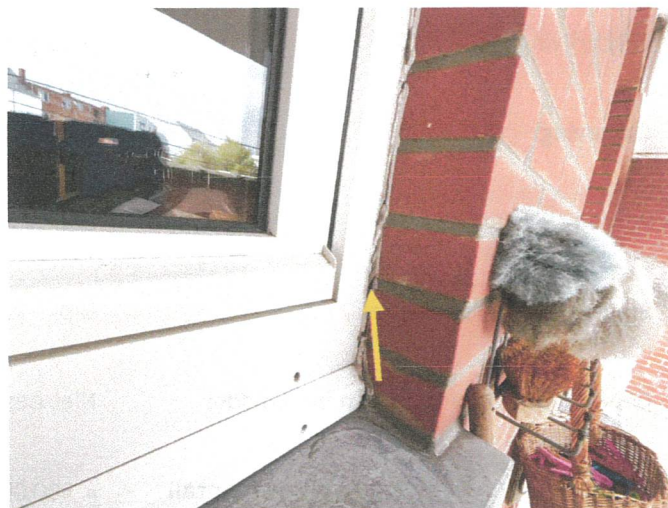
## Fiche 6: Mastiek ramen en deuren

Geen asbest

| # | Type | Referentie | Resultaat |
|---|---|---|---|
| 6.1 | Puntmonster | 003 | Geen asbest |

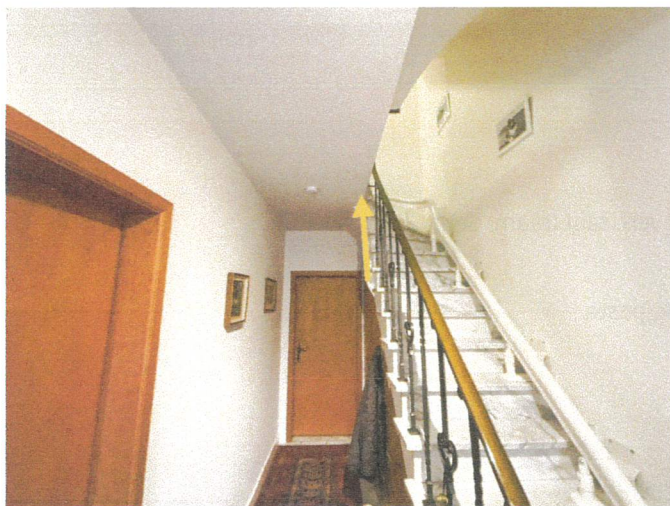
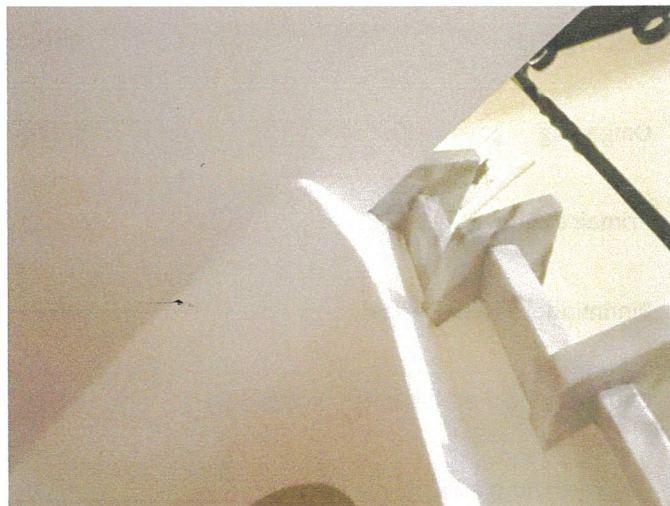
## Fiche 7: Plafondpleister

Geen asbest

| # | Type | Referentie | Resultaat |
|---|---|---|---|
| 7.1 | Mengmonster | 002 | Geen asbest |

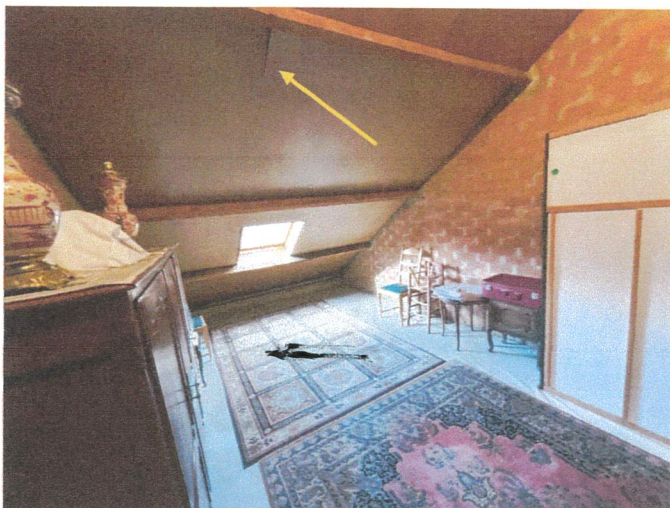
### Fiche 8: Onderdak niet verdacht

| Beschrijving | Notitie | Terug te vinden op plannen |
|---|---|---|
| Fiche 8: Onderdak niet verdacht | <p>Het dak werd gecontroleerd (via een dakraam ,optillen van een dakpan). Er is geen verdacht onderdak vastgesteld.</p> <p>Geen verdacht materiaal op zolder.</p> <p>Deze handeling is een steekproef , er is geen garantie dat het volledige dak met éénzelfde materiaal is opgebouwd. Dit kan enkel via destructief onderzoek vastgesteld worden.</p> | Plan 1.10: Woning plan buiten |

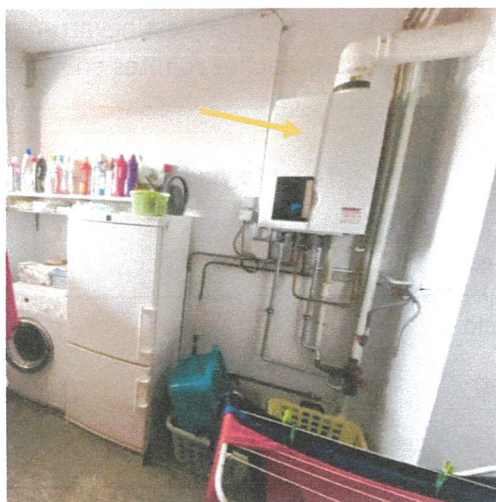
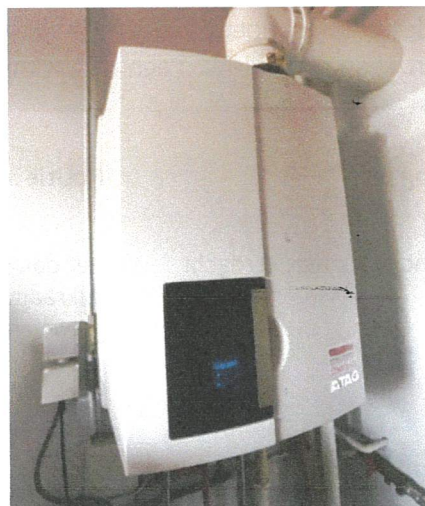
## Fiche 9: CV Ketel

| Beschrijving | Notitie | Terug te vinden op plannen |
|---|---|---|
| Fiche 9: CV Ketel | De CV ketel werd gecontroleerd en is een recent type , geen risico bouwjaar. | Plan 1.3: GVL |

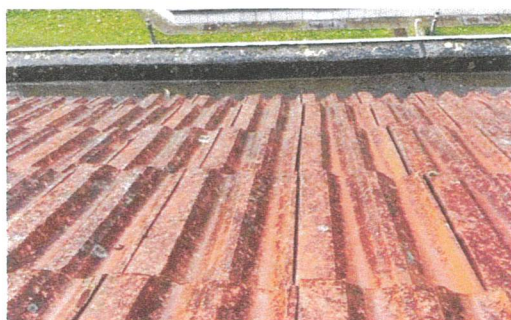
## Fiche 10: Pannen dak

| Beschrijving | Notitie | Terug te vinden op plannen |
|---|---|---|
| Fiche 10: Pannen dak | De pannen betreft geen asbestverdacht materiaal. | |

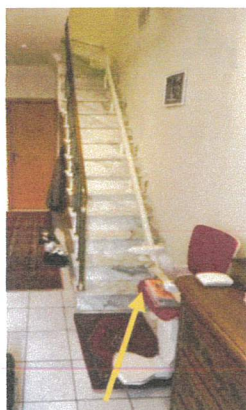
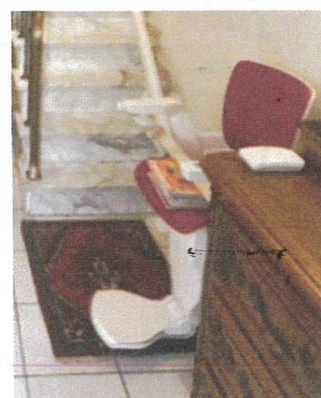
## Fiche 11: Lift infrastructuur

| Beschrijving | Notitie | Terug te vinden op plannen |
|---|---|---|
| Fiche 11: Lift infrastructuur | Er is een stoel lift aanwezig in de traphal, dit bevat geen asbestverdachte onderdelen. | Plan 1.1: GVL |

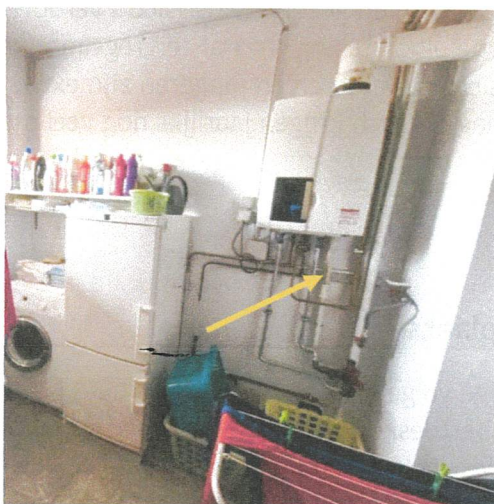
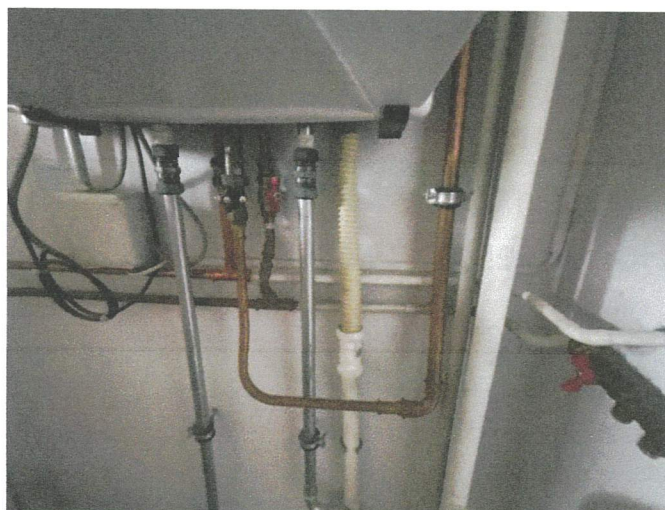
## Fiche 12: Leidingisolatie

| Beschrijving | Notitie | Terug te vinden op plannen |
|---|---|---|
| Fiche 12: Leidingisolatie | Er is geen verdachte leidingisolatie aanwezig.<br><br>In de garage is O-profiel schuimrubber isolatie gebruikt. | - |
