# Asbestinventarisatetest

Koningin Astridlaan 159/506, 2800 Mechelen

Attestnummer : **20251204-000419.000**

Uitgegeven op : **04.12.2025**

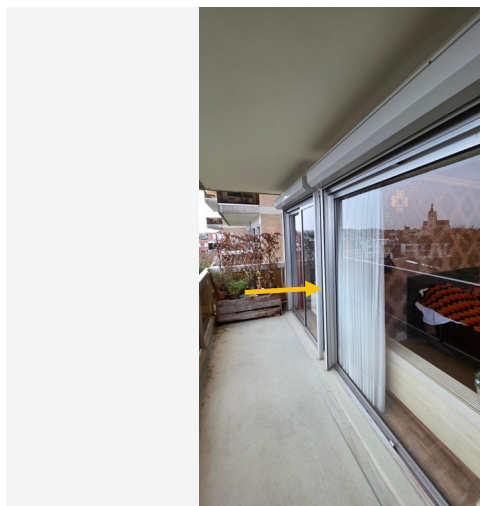
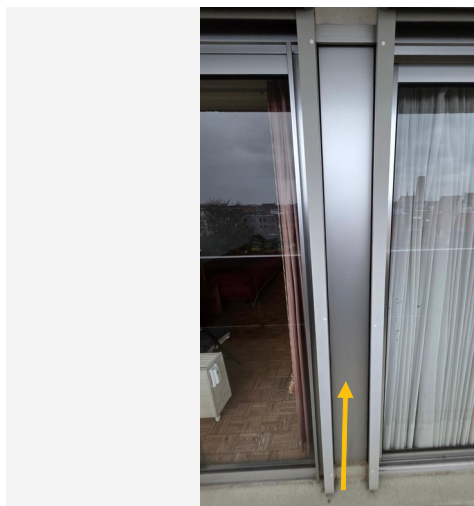
Vulpaneel van het schrijnwerk bestaat uit een metalen plaat aan de achterzijde van het appartement. Aan de voorzijde van het appartement is het een kunststof plaat.

| Basis voor advies | De asbestdeskundige beoordeelt het materiaal als niet-asbestverdacht. |

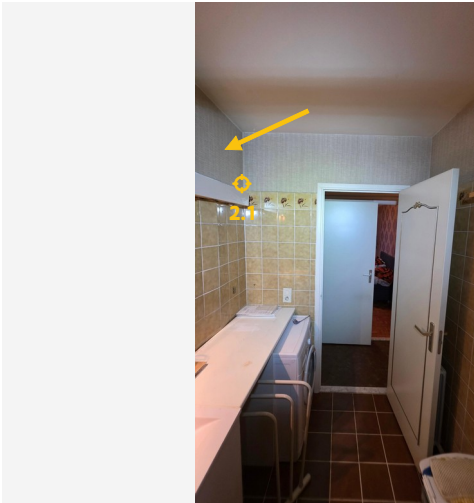
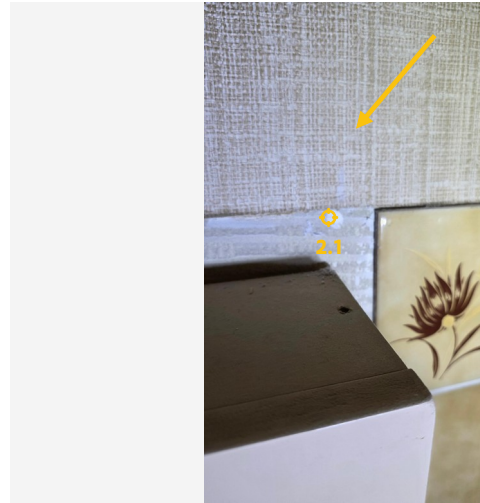
## Fiche 2: Pleisterwerk muur

### Conclusie

Geen asbest

| # | Type | Referentie | Resultaat |
|---|---|---|---|
| 2.1 | Mengmonster | 1MM pleister muur | Geen asbest |

| Opmerking | Stalen genomen in volgende ruimtes: badkamer/hal/woonkamer. Er is geen stookruimte in het appartement, de eenheden worden verwarmd met een gemeenschappelijke ketel. Er is geen traphal in het appartement. |

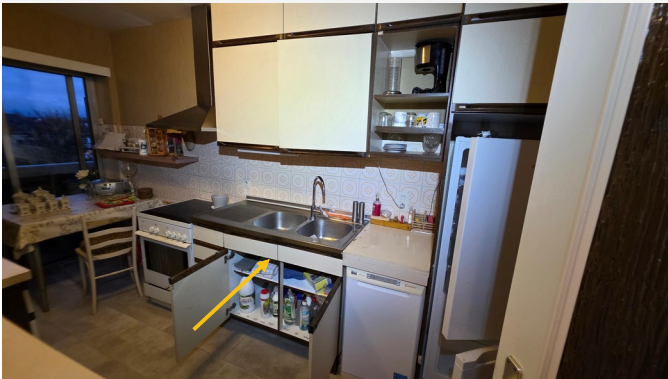
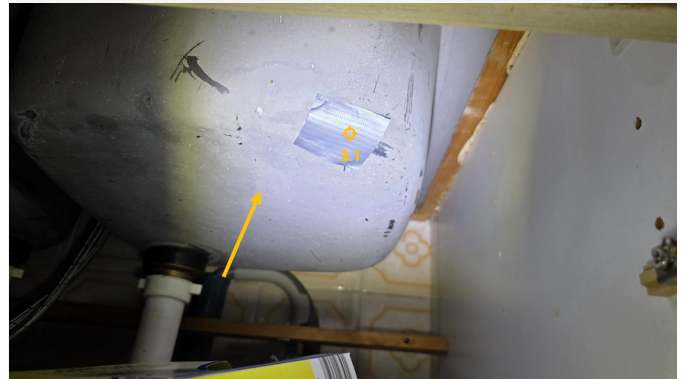
## Fiche 3: Spoelbak keuken

Geen asbest

| # | Type | Referentie | Resultaat |
|---|---|---|---|
| 3.1 | Puntmonster | 4PM coating spoelbak | Geen asbest |

| Opmerking | Er werd een staal genomen van de coating die onderaan de spoelbak voorzien is. |

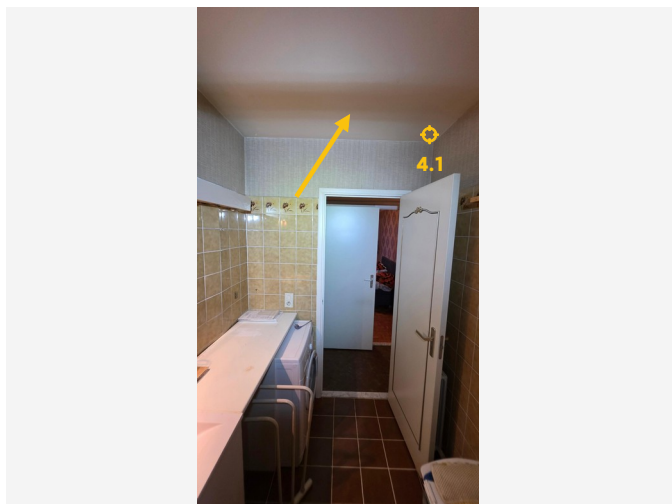
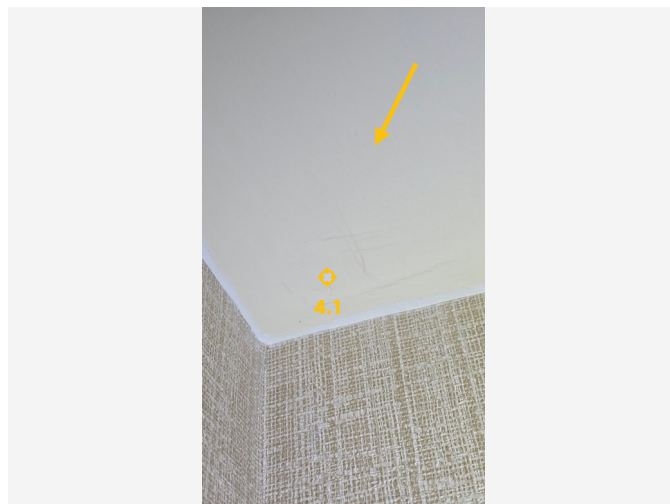
## Fiche 4: Pleisterwerk plafond

Geen asbest

| # | Type | Referentie | Resultaat |
|---|---|---|---|
| 4.1 | Mengmonster | 2MM pleister plafond | Geen asbest |

| Opmerking | Stalen genomen in volgende ruimtes: badkamer/hal/slaapkamer. Er is geen stookruimte in het appartement, de eenheden worden verwarmd met een gemeenschappelijke ketel. Er is geen traphal in het appartement. |

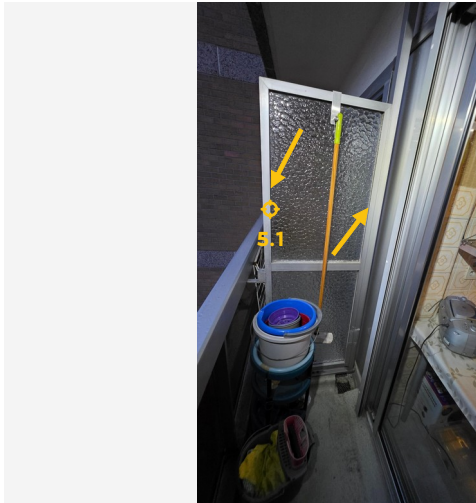
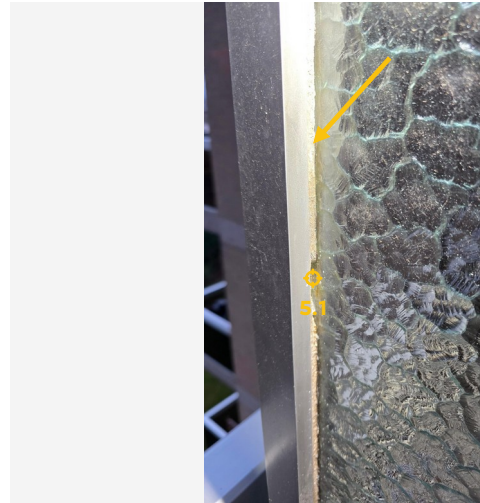
## Fiche 5: Kit scheidingswand terras

Geen asbest

| # | Type | Referentie | Resultaat |
|---|---|---|---|
| 5.1 | Puntmonster | 3PM kit terraswand | Geen asbest |
