# Asbestinventarisatattest

Schuttersvest 51/402, 2800 Mechelen

Attestnummer : 20251212-000392.000

## Zone 1: Hoofdgebouw

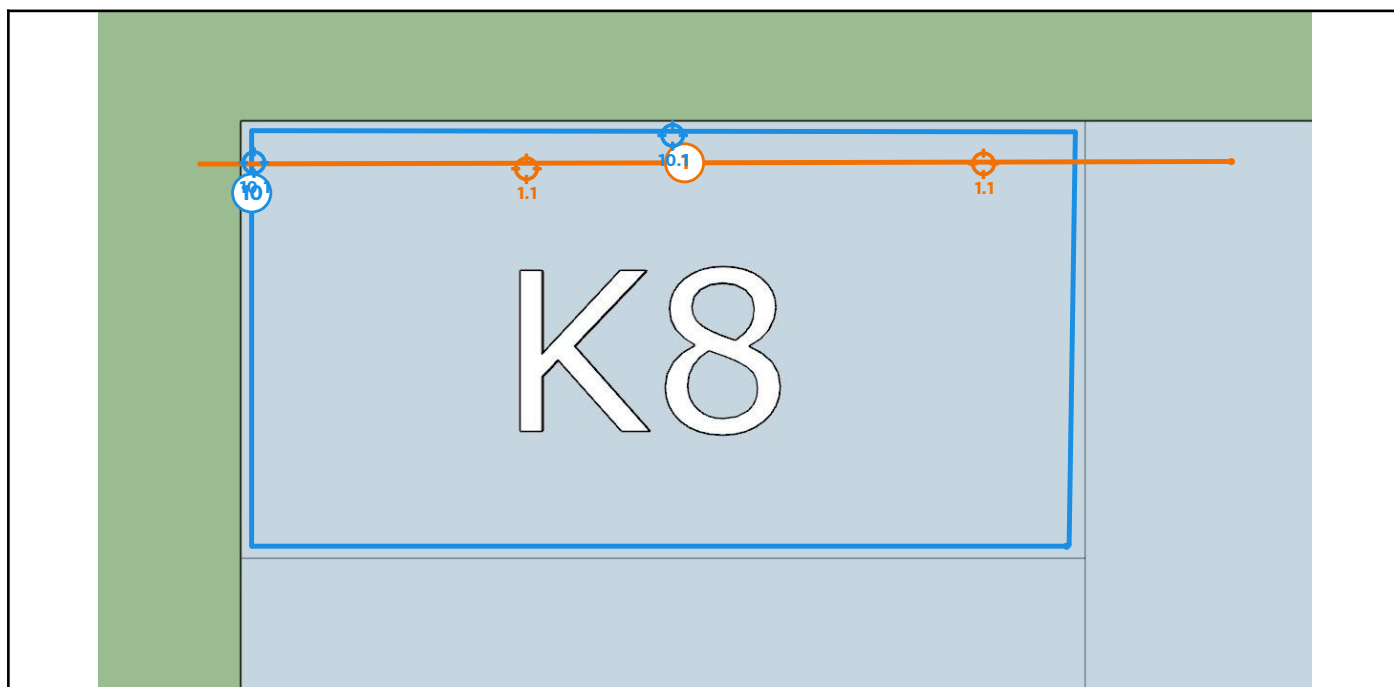
## Plan 1.4: Kelder

| Beschrijving | Type | Actie |
|---|---|---|
| 1. Leidingisolatie | Asbestmateriaal | <a href="#">Verwijderen</a> |

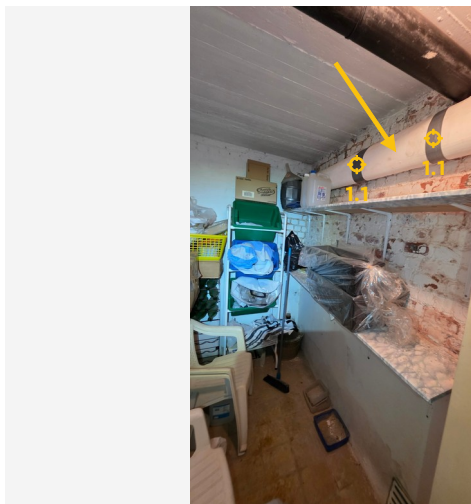
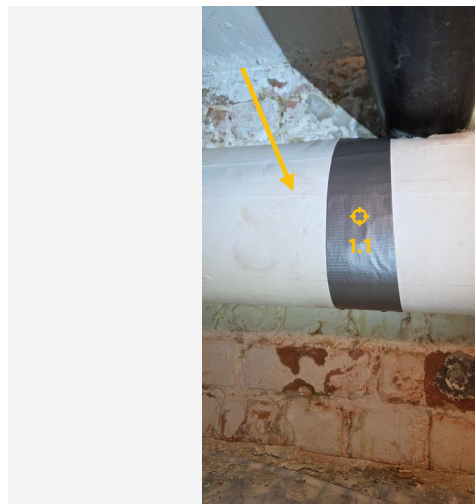
Het asbestmateriaal valt onder de mijlpaal van 2034.

- Hermetische zone (erkend asbestverwijderaar)  
Dit isolatiemateriaal in de kelder is een risicovolle asbesttoepassing, het betreft een niet hecht gebonden asbesttoepassing waar bij de verwijdering makkelijk asbestvezels kunnen vrijkomen. Bespreek de verwijdering van dit isolatiemateriaal met de VME van het gebouw. Uitvoering in hermetisch afgesloten zone, door erkend saneerder en volgens de richtlijnen uit de codex over het welzijn op het werk, boek VI, titel 3. Een erkende aannemer volgt bij de verwijdering strikte veiligheidsprocedures en gebruikt gespecialiseerd materieel. Particulieren, zelfstandigen of aannemers zonder erkenning mogen dit asbesthoudend materiaal niet verwijderen. Raadpleeg de rubriek asbest beheren en verwijderen in dit attest.

| Eindbeoordeling materiaalrisico | Verhoogd materiaalrisico en/of verhoogde kans op vezelvrijgave |

| Gebondenheid | Categorie 2: niet-hechtgebonden met matrix |
| Asbestsoort (vezeltype) | Amfibool aanwezig, uitgezonderd crocidoliet |
| Asbestconcentratie | Hoog ( $\geq 50\%$ ) |
| Toestand van het materiaal | Licht beschadigd, licht verweerd. Intact calciumsilicaatmateriaal of categorie III 'gebondenheid' |

| # | Type | Referentie | Resultaat |
|---|---|---|---|
| 1.1 | Mengmonster | 8MM leidingisolatie | Amosiet |

| Beschrijving | Leidingisolatie |

- Verwijder dit asbestmateriaal zo snel mogelijk. Volg de toestand goed op.

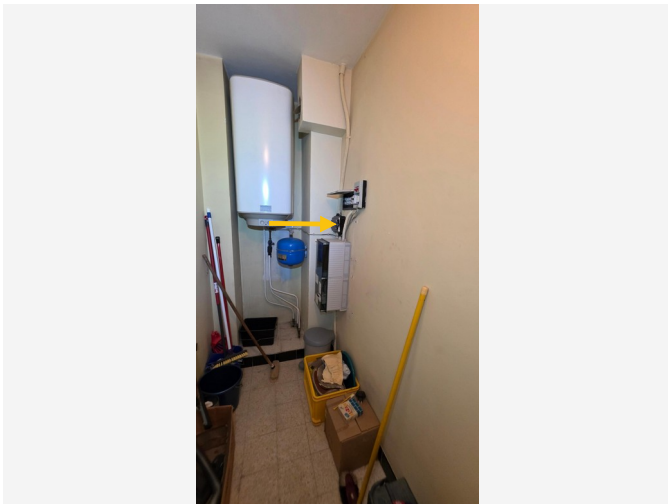
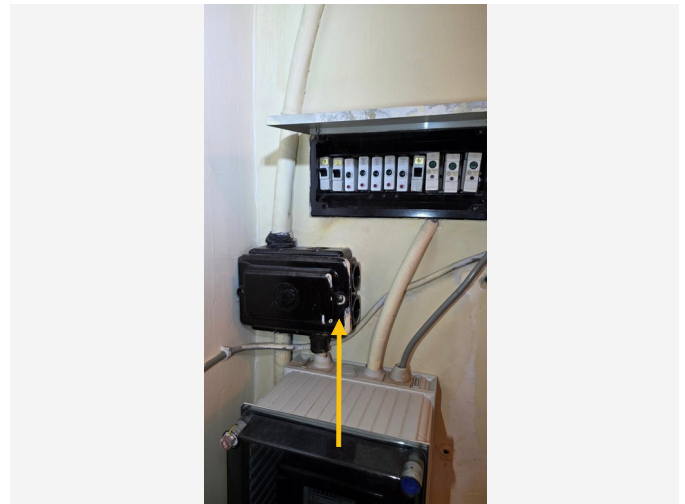
Het asbestmateriaal valt onder de mijlpaal van 2040.

- Eenvoudige handelingen: mag via doe-het-zelf of door werknemer(s) met opleidingsattest eenvoudige handelingen  
Dit schakelmateriaal betreft een hecht gebonden toepassing in de oorsprong. Alvorens de werken te plannen, voert u een staalname uit van het materiaal. Indien u zelf dit materiaal wil wegnemen en afvoeren, plant u deze werken grondig. Volg de informatie die u kan vinden op [www.asbestinfo.be](http://www.asbestinfo.be) en de richtlijnen van de CODEX over het welzijn op het werk, boek VI titel 3.

| Eindbeoordeling materiaalrisico | Laag materiaalrisico en/of verlaagde kans op vezelvrijgave |

| Asbestsoort (vezeltype) | Crocidoliet aanwezig |

| Beschrijving | Schakelmateriaal |

- Zorg voor een veilig beheer. Vermijd het beschadigen van het asbestmateriaal. Controleer de toestand jaarlijks op wijzigingen.
- Voer bijkomende staalname(s) uit.

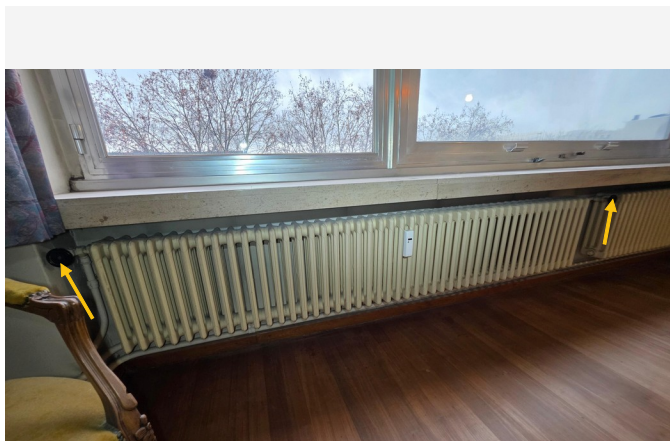
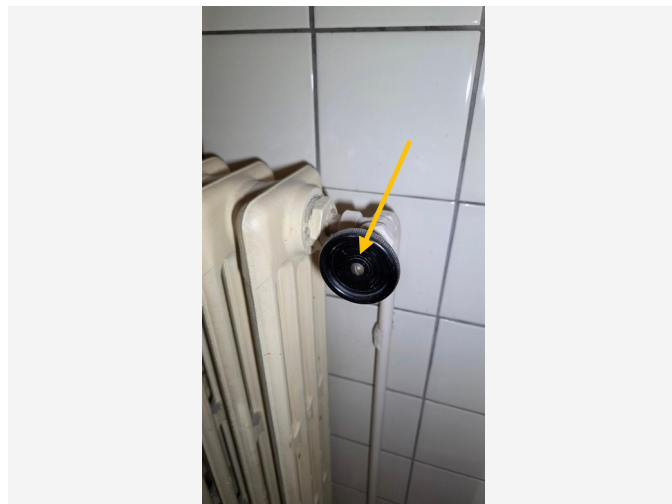
Het asbestmateriaal valt onder de mijlpaal van 2040.

- Eenvoudige handelingen: mag via doe-het-zelf of door werknemer(s) met opleidingsattest eenvoudige handelingen  
Deze bakelieten knoppen betreffen een hecht gebonden toepassing in de oorsprong. Alvorens de werken te plannen, voert u een staalname uit van het materiaal. Indien u zelf dit materiaal wil wegnemen en afvoeren, plant u deze werken grondig. Volg de informatie die u kan vinden op [www.asbestinfo.be](http://www.asbestinfo.be) en de richtlijnen van de CODEX over het welzijn op het werk, boek VI titel 3.

| Eindbeoordeling materiaalrisico | Laag materiaalrisico en/of verlaagde kans op vezelvrijgave |

| Asbestsoort (vezeltype) | Crocidoliet aanwezig |

| Beschrijving | Radiatorknop |
| Opmerking | Op diverse plaatsen zijn bakelieten radiatorknoppen aanwezig. Niet alle radiatorknoppen zijn aangeduid op de plannen. |

- Zorg voor een veilig beheer. Vermijd het beschadigen van het asbestmateriaal. Controleer de toestand jaarlijks op wijzigingen.
- Voer bijkomende staalname(s) uit.

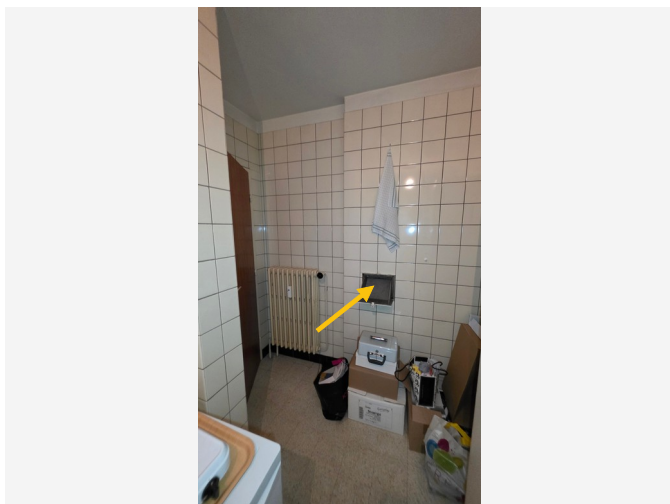
*Situeringsfoto*

**Reden:** Het onderzoek kan niet uitgevoerd worden binnen de bepalingen van de Welzijnswet

**Uitleg van de asbestdeskundige:** De toegang tot deze koker is kleiner dan 0.5 meter. Deze koker is niet-inspecteerbaar.

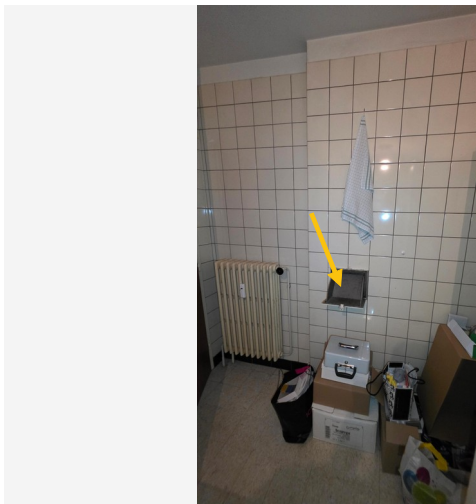
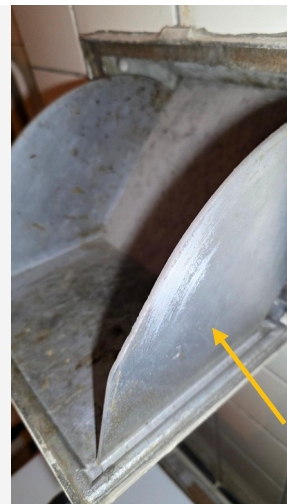
De afvalschuif is vervaardigd uit metaal.

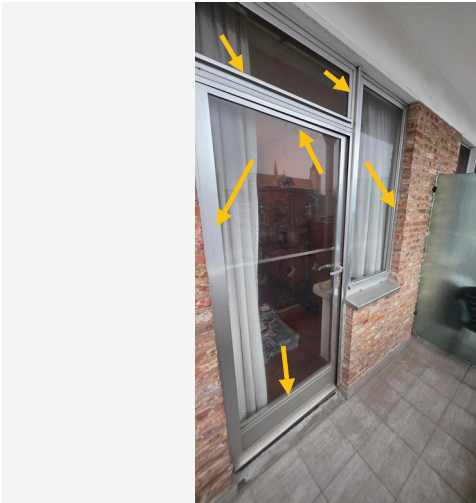
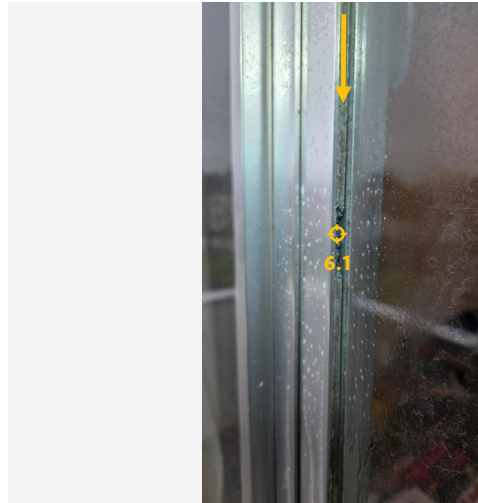
## Fiche 6: Kit schrijnwerk

Geen asbest

| # | Type | Referentie | Resultaat |
|---|---|---|---|
| 6.1 | Puntmonster | 3PM kit | Geen asbest |

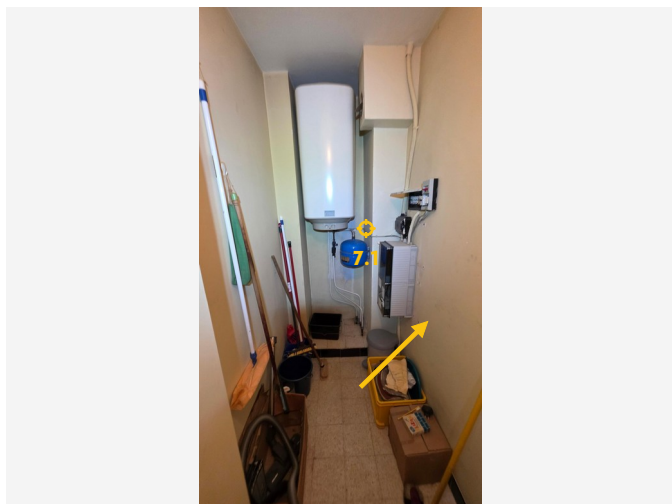
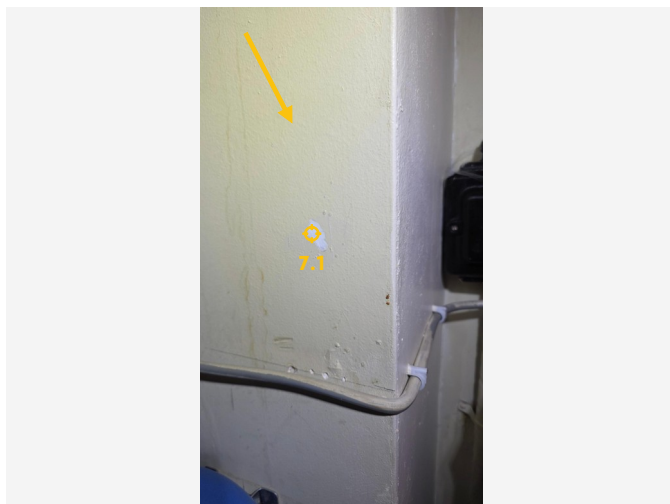
## Fiche 7: Pleisterwerk muur

Geen asbest

| # | Type | Referentie | Resultaat |
|---|---|---|---|
| 7.1 | Mengmonster | 1MM pleister muur | Geen asbest |

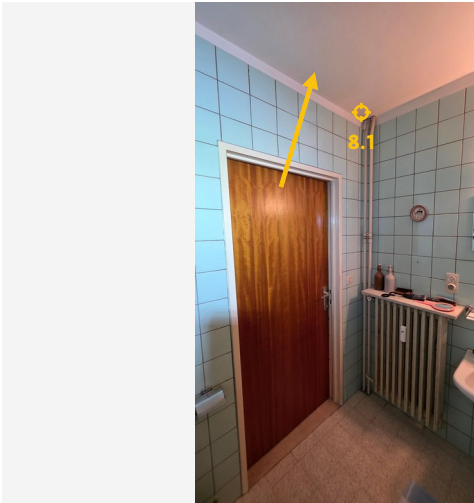
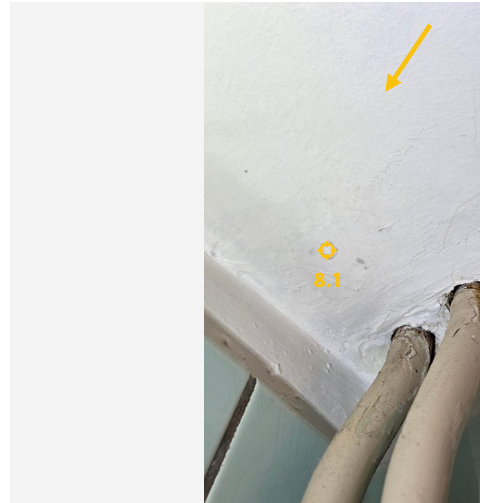
## Fiche 8: Pleisterwerk plafond

Geen asbest

| # | Type | Referentie | Resultaat |
|---|---|---|---|
| 8.1 | Mengmonster | 2MM pleister plafond | Geen asbest |

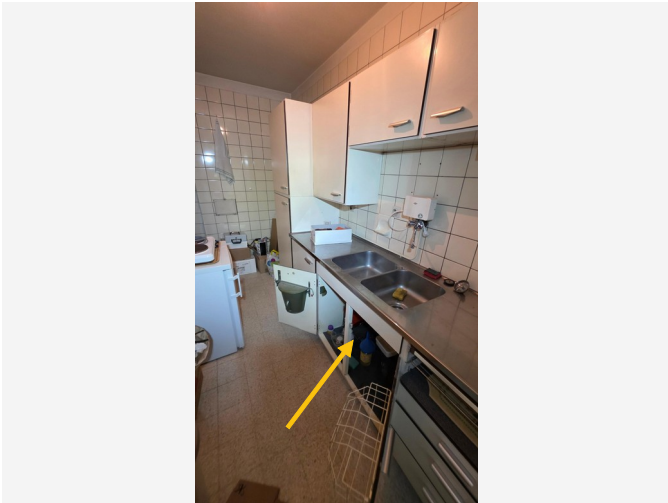
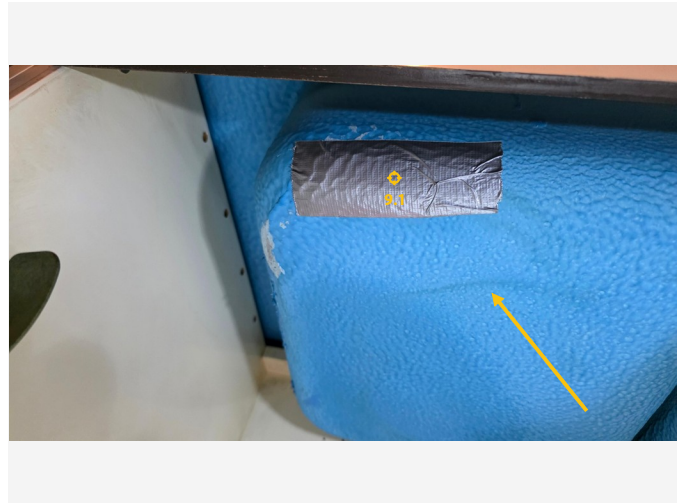
## Fiche 9: Coating spoelbak keuken

Geen asbest

| # | Type | Referentie | Resultaat |
|---|---|---|---|
| 9.1 | Puntmonster | 5PM coating spoelbak | Geen asbest |

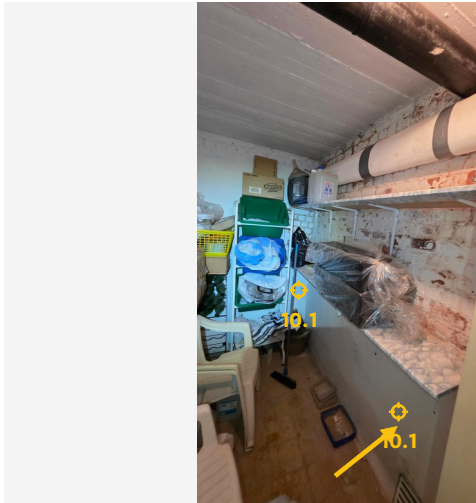
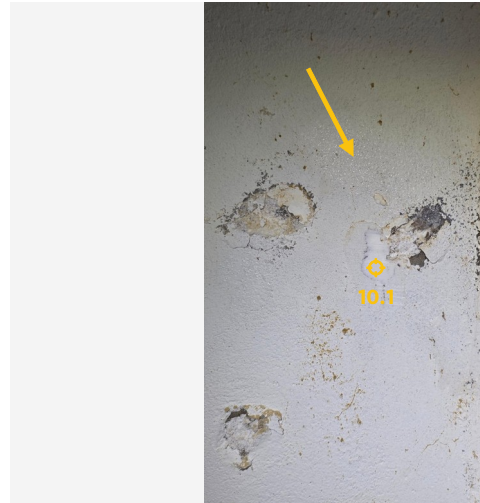
## Fiche 10: Pleisterwerk kelder

Geen asbest

| # | Type | Referentie | Resultaat |
|---|---|---|---|
| 10.1 | Mengmonster | 7MM pleister kelder | Geen asbest |

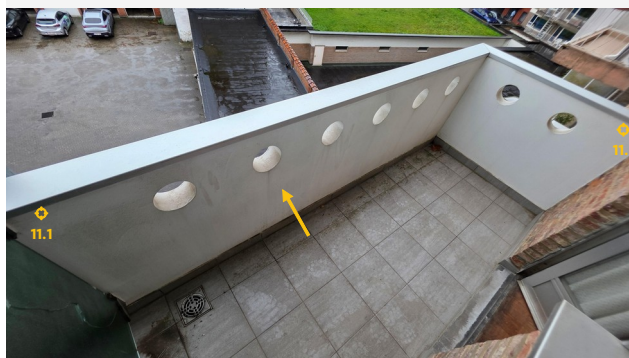
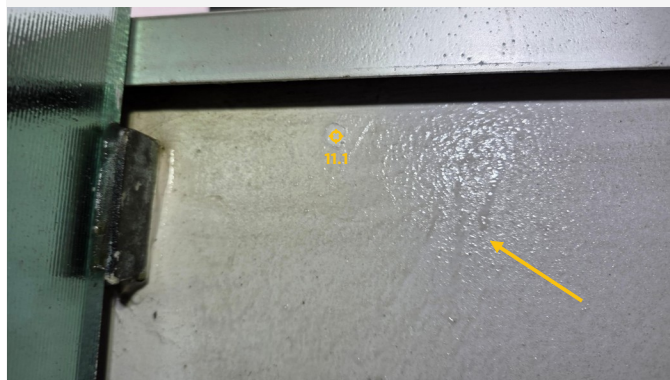
## Fiche 11: Pleisterwerk terras

Geen asbest

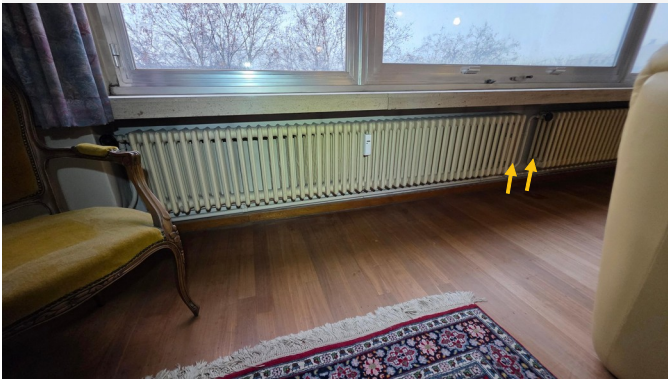
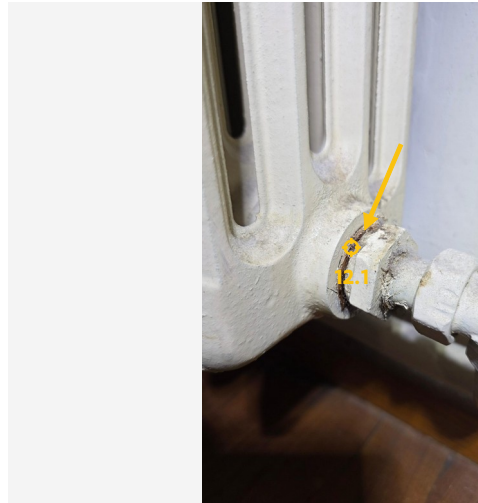
## Fiche 12: Radiator pakking

Geen asbest
