# Asbestinventarisatattest

Ieperleestraat 20, 2800 Mechelen  
Gemeenschappelijke delen

Attestnummer : 20251209-000141.000

# Zone 1: Hoofdgebouw

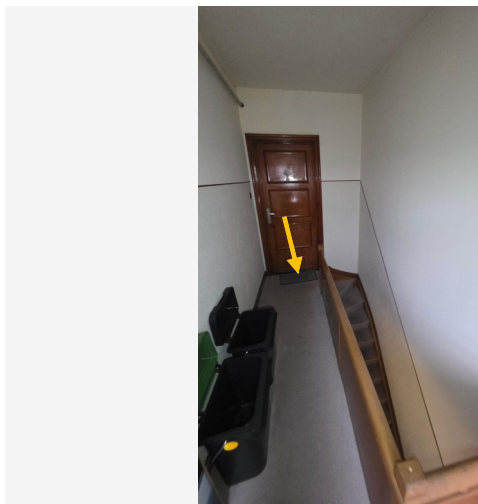
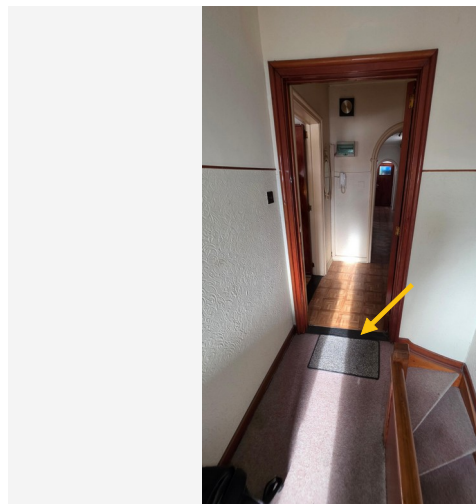
Het asbestmateriaal valt onder de mijlpaal van 2040.

De deurdorpsels betreffen een hecht gebonden asbesttoepassing in de oorsprong. Indien u zelf dit asbesthoudende materiaal wil wegnemen en afvoeren, plant u deze werken grondig. Volg de informatie die u kan vinden op [www.asbestinfo.be](http://www.asbestinfo.be) en de richtlijnen van de CODEX over het welzijn op het werk, boek VI titel 3. Zorg voor geschikte en voldoende PBM's (beschermende kledij, aansluitend FFP3 stofmasker, een wegwerpovertal Category 3 Type 5/6, afspoelbare schoenen, kunststof handschoenen). Om vezelvrijgave te voorkomen fixeert u het bronmateriaal alvorens het materiaal los te maken en af te voeren, houdt het materiaal vochtig tijdens de werken, vermijdt stofvorming, breek het materiaal niet. Meer informatie over voorzorgsmaatregelen bij asbestverwijdering, zoals het opruimen en poetsen vindt u op deze website; lees deze informatie vóór het plannen van de werken - <https://ovam.vlaanderen.be/asbest-correct-verwijderen>. Gebruik een verpakking die aangepast is aan de grootte van de stukken asbest. U kan het asbestafval in een dubbele doorzichtige plastic zak verpakken. Sluit beide zakken luchtdicht af. De informatie over het correct afvoeren van asbesthoudend afval vindt u op - <https://ovam.vlaanderen.be/asbestafval-afvoeren>. Raadpleeg

| Eindbeoordeling materiaalrisico | Laag materiaalrisico en/of verlaagde kans op vezelvrijgave |

| Gebondenheid | Categorie 1: hechtgebonden in oorsprong |
| Asbestsoort (vezeltype) | Alleen chrysotiel |
| Toestand van het materiaal | Licht beschadigd, licht verweerd. Intact calciumsilicaatmateriaal of categorie III 'gebondenheid' |

| Beschrijving | Deurdorpel |
| Opmerking | Deze deurdorpels liggen aan de toegangsdeur van de appartementen. Er is staalname gebeurd bij de opmaak van het attest van de individuele appartementen. |

- Zorg voor een veilig beheer. Vermijd het beschadigen van het asbestmateriaal. Controleer de toestand jaarlijks op wijzigingen.

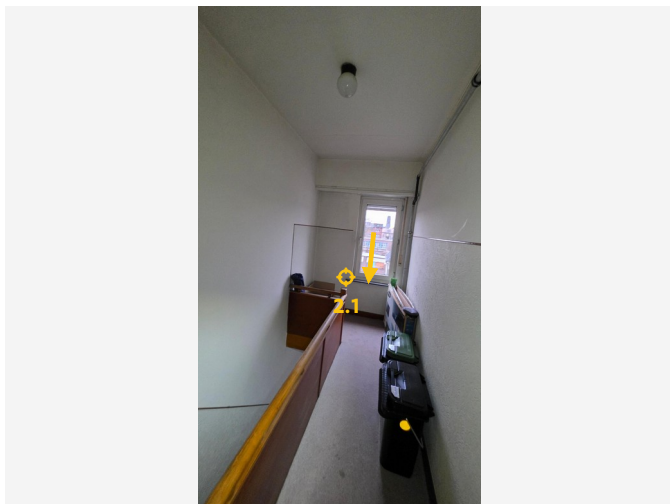
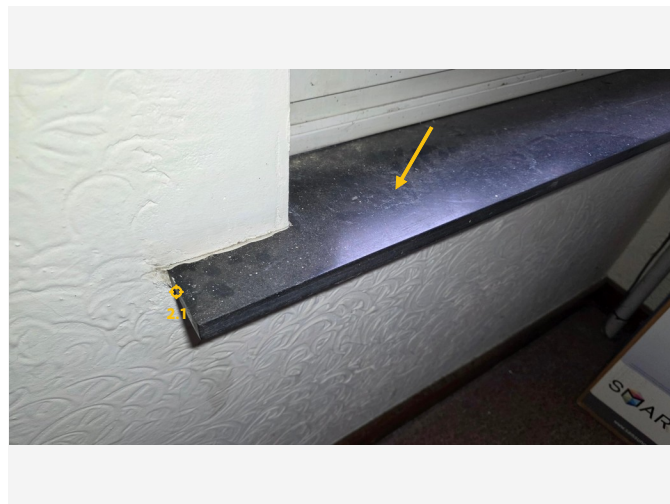
Het asbestmateriaal valt onder de mijlpaal van 2040.

| Eindbeoordeling materiaalsrisico | Laag materiaalsrisico en/of verlaagde kans op vezelvrijgave |

| Gebondenheid | Categorie 1: hechtgebonden in oorsprong |
| Asbestsoort (vezeltype) | Alleen chrysotiel |
| Toestand van het materiaal | Licht beschadigd, licht verweerd. Intact calciumsilicaatmateriaal of categorie III 'gebondenheid' |

| # | Type | Referentie | Resultaat |
|---|---|---|---|
| 2.1 | Puntmonster | GDPM3 raamtablet | Chrysotiel |

| Beschrijving | Raamdorpel |

- Zorg voor een veilig beheer. Vermijd het beschadigen van het asbestmateriaal. Controleer de toestand jaarlijks op wijzigingen.

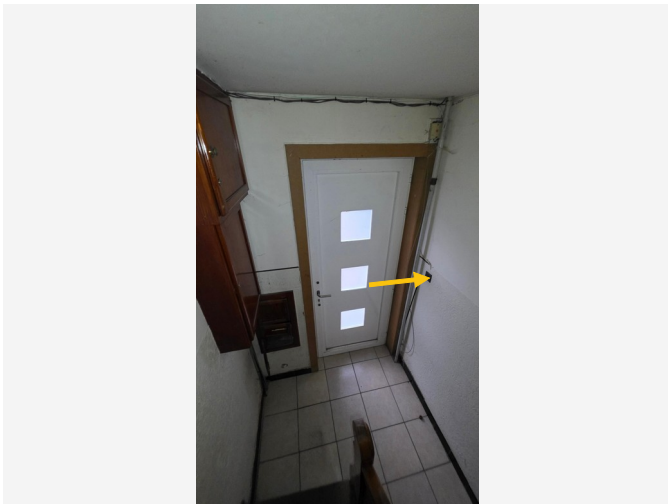
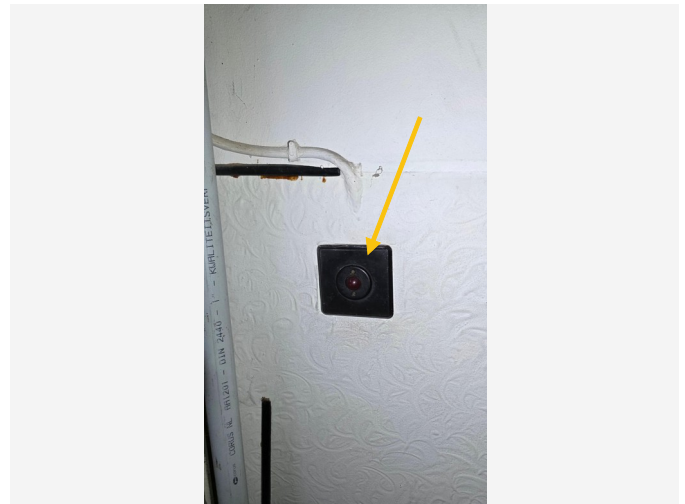
Het asbestmateriaal valt onder de mijlpaal van 2040.

- Eenvoudige handelingen: mag via doe-het-zelf of door werknemer(s) met opleidingsattest eenvoudige handelingen  
Dit schakelmateriaal betreft een hecht gebonden toepassing in de oorsprong. Alvorens de werken te plannen, voert u een staalname uit van het materiaal. Indien u zelf de schakelaars wil wegnemen en afvoeren, plant u deze werken grondig. Volg de informatie die u kan vinden op [www.asbestinfo.be](http://www.asbestinfo.be) en de richtlijnen van de CODEX over het welzijn op het werk, boek VI titel 3.

| Eindbeoordeling materiaalrisico | Laag materiaalrisico en/of verlaagde kans op vezelvrijgave |

| Gebondenheid | Categorie 1: hechtgebonden in oorsprong |
| Asbestsoort (vezeltype) | Crocidoliet aanwezig |
| Toestand van het materiaal | Onbeschadigd, niet verweerd |

| Beschrijving | Schakelmateriaal |

- Zorg voor een veilig beheer. Vermijd het beschadigen van het asbestmateriaal. Controleer de toestand jaarlijks op wijzigingen.
- Voer bijkomende staalname(s) uit.

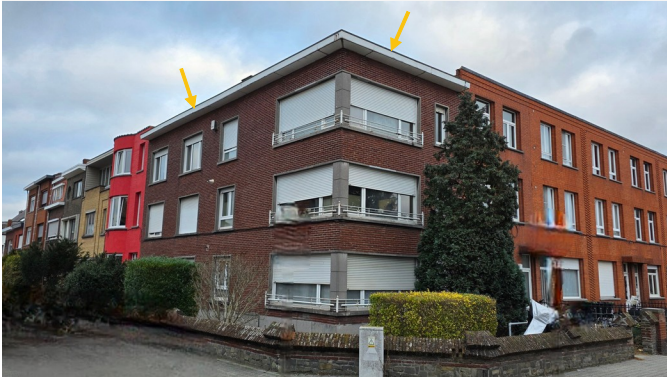
**Reden:** Het te onderzoeken materiaal situeert zich hoger dan 3,50 m te rekenen vanaf een veilige ondergrond

**Uitleg van de asbestdeskundige:** Dit plat dak bevindt zich op een hoogte van 9 meter boven een stabiele en veilige ondergrond; dit is niet bereikbaar voor nazicht en inspectie. Er is geen veilig materiaal aanwezig om op die hoogte een inspectie uit te voeren. Dit plat dak is niet-inspecteerbaar.

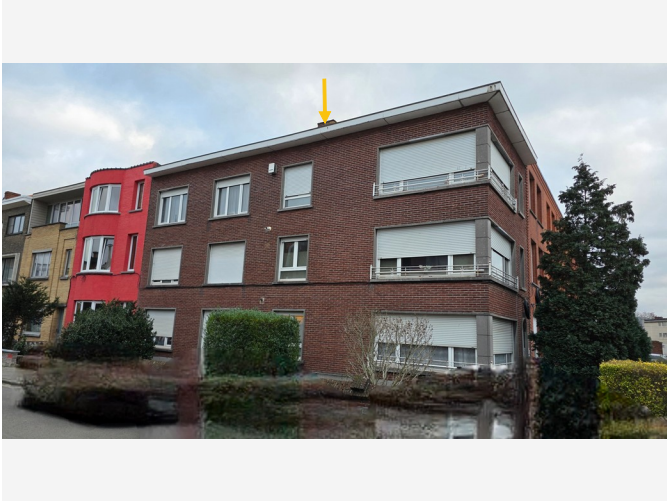
**Reden:** Het te onderzoeken materiaal situeert zich hoger dan 3,50 m te rekenen vanaf een veilige ondergrond

**Uitleg van de asbestdeskundige:** De schouwen bevinden zich hoger dan 3.5m; deze zijn niet bereikbaar voor nazicht en inspectie. Er is geen veilig materiaal aanwezig om op die hoogte een inspectie uit te voeren. De schouwen zijn niet-inspecteerbaar.

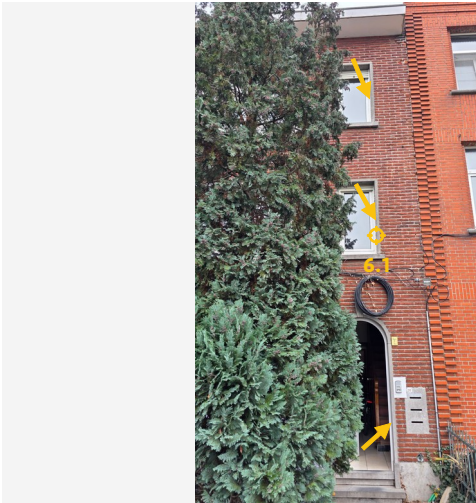
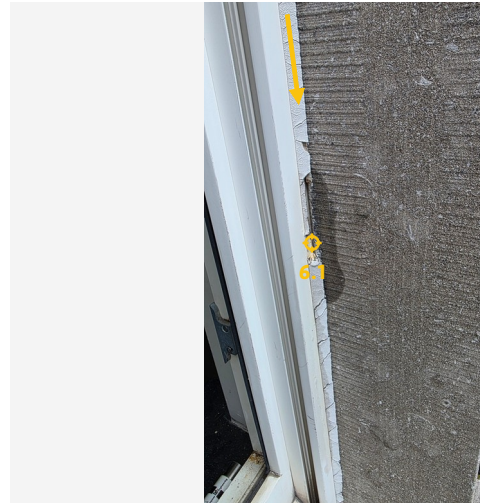
## Fiche 6: Kit schrijnwerk

Geen asbest

| # | Type | Referentie | Resultaat |
|---|---|---|---|
| 6.1 | Puntmonster | GDPM4 kit | Geen asbest |

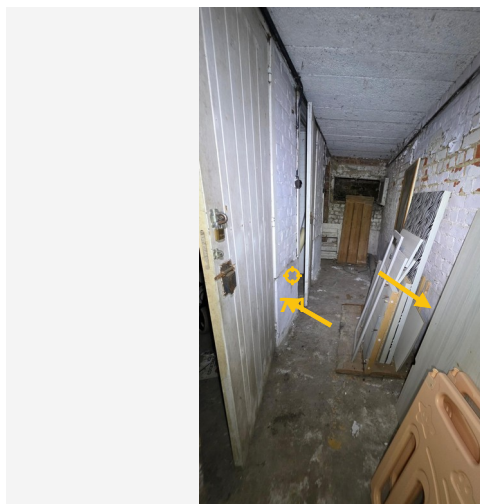
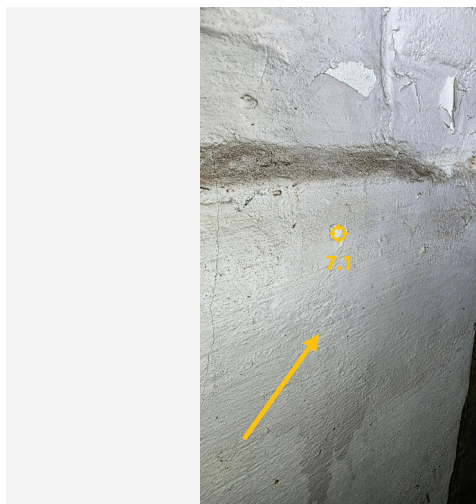
## Fiche 7: Pleisterwerk kelder

Geen asbest

| # | Type | Referentie | Resultaat |
|---|---|---|---|
| 7.1 | Mengmonster | GDMM2 pleister kelder | Geen asbest |

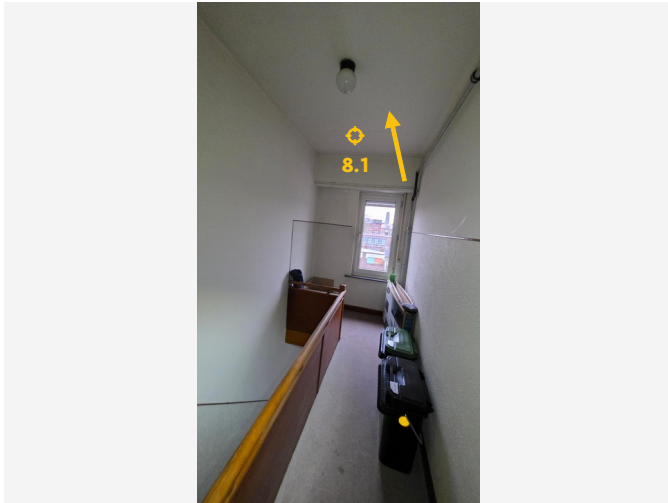
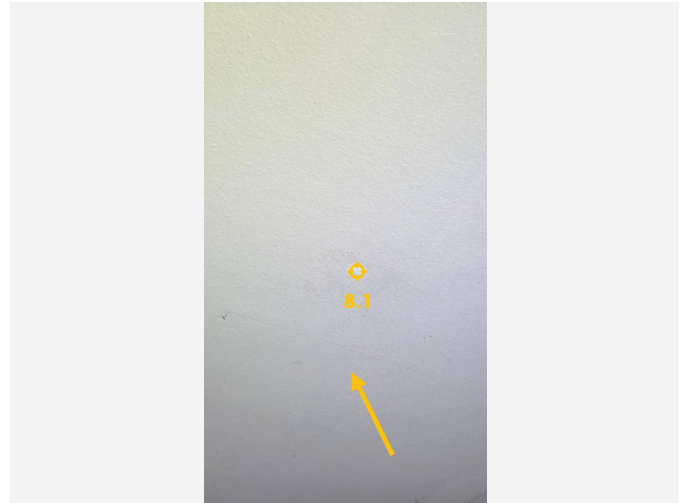
## Fiche 8: Pleisterwerk traphal

Geen asbest

| # | Type | Referentie | Resultaat |
|---|---|---|---|
| 8.1 | Mengmonster | GDMM1 pleister traphal | Geen asbest |

| Opmerking | Stalen genomen in de gemeenschappelijke traphal. Mengstaal bestaat uit een monsterpunt aan de muur op het gelijkvloers, op de 1e etage een monsterpunt onderaan de trap, op de 2e etage een monsterpunt aan het plafond. |
