# Asbestinventarisatetest

Ieperleestraat 20/2, 2800 Mechelen

Attestnummer : 20251209-000068.000

Uitgegeven op : 09.12.2025

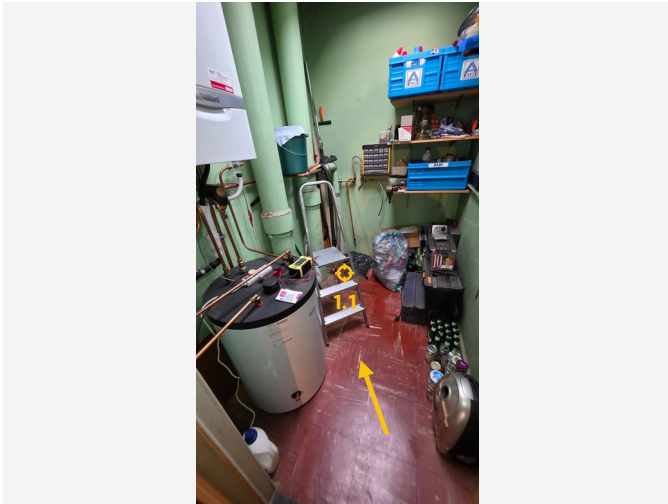
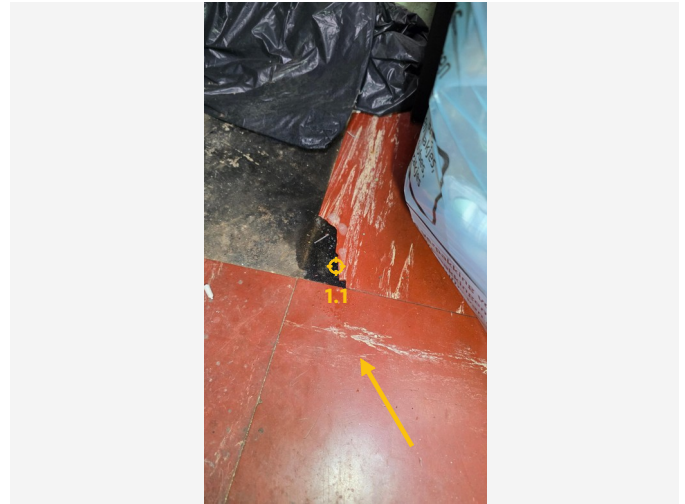
Het asbestmateriaal valt onder de mijlpaal van 2040.

- Hermetische zone (erkend asbestverwijderaar)  
De tegels zijn een risicovolle asbesttoepassing, het betreft een hecht gebonden asbesttoepassing die verlijmd is aan de vloer. Bij de verwijdering kunnen makkelijk asbestvezels vrijkomen. Uitvoering in hermetisch afgesloten zone, door erkend saneerder en volgens de richtlijnen uit de codex over het welzijn op het werk, boek VI, titel 3. Een erkende aannemer volgt bij de verwijdering strikte veiligheidsprocedures en gebruikt gespecialiseerd materieel. Particulieren, zelfstandigen of aannemers zonder erkenning mogen dit asbesthoudend materiaal niet verwijderen. Raadpleeg de rubriek asbest beheren en verwijderen in dit attest.

| Eindbeoordeling materiaalarisico | Verhoogd materiaalarisico en/of verhoogde kans op vezelvrijgave |

| Gebondenheid | Categorie 1: hechtgebonden in oorsprong |
| Asbestsoort (vezeltype) | Alleen chrysotiel |
| Asbestconcentratie | Laag (< 50%) |
| Afschermingsgraad van het gehele materiaal | Geheel of deels (ook) vrij aan binnenluchtstromen |
| Toestand van het materiaal | Matig beschadigd, matig verweerd |

| # | Type | Referentie | Resultaat |
|---|---|---|---|
| 1.1 | Puntmonster | 6PM vloertegel | Chrysotiel |

| Asbestmateriaal | Prefab - afwerking - Vloerzeil |
| Hoeveelheid (oppervlakte - aantal) | • 4,80 m <sup>2</sup> - 1 stuk |

- Verwijder dit asbestmateriaal zo snel mogelijk. Volg de toestand goed op.

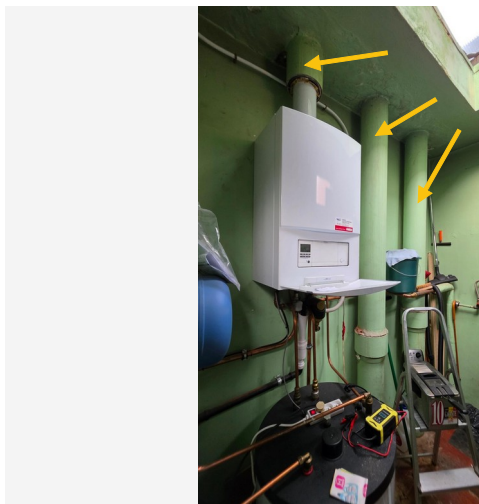
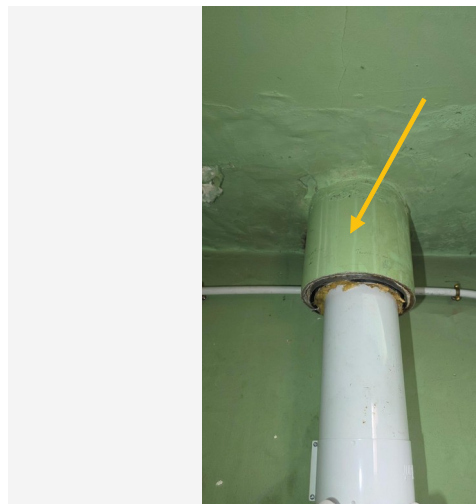
Het asbestmateriaal valt onder de mijlpaal van 2040.

| Eindbeoordeling materiaalrisico | Verhoogd materiaalrisico en/of verhoogde kans op vezelvrijgave |

| Gebondenheid | Categorie 1: hechtgebonden in oorsprong |
| Asbestsoort (vezeltype) | Crocidoliet aanwezig |
| Afschermingsgraad van het gehele materiaal | Geheel of deels (ook) vrij aan de binnenlucht |
| Toestand van het materiaal | Licht beschadigd, licht verweerd. Intact calciumsilicaatmateriaal of categorie III 'gebondenheid' |

| Beschrijving | Rookgaskanaal |
| Hoeveelheid (lengte - omtrek - dikte - aantal) | <ul style="list-style-type: none"> <li>• 6,50 m - 0,90 cm - 1,00 cm - 1 stuk</li> </ul> |
| Identificatiemethode | <p>De asbestdeskundige beoordeelt het materiaal als asbestverdacht en dus asbesthoudend, en dit zonder monstername.</p> <p>Motivatie: De monstername brengt andere schade aan dan schade die inherent is aan de monstername.</p> |
| Opmerking | Er zijn 3 rookgaskanalen. 1 is aangesloten op de cv-ketel, de 2 andere rookgaskanalen komen uit de vloer en lopen verder naar het plat dak. |

- Verwijder dit asbestmateriaal zo snel mogelijk. Volg de toestand goed op.
- Voer bijkomende staalname(s) uit.

- Eenvoudige handelingen: mag via doe-het-zelf of door werknemer(s) met opleidingsattest eenvoudige handelingen  
Dit rookgaskanaal betreft een hecht gebonden asbesttoepassing in de oorsprong. De werken vergen vaardigheden en ervaring. Houdt hiermee rekening bij het plannen van deze werken. Indien u zelf dit asbesthoudende materiaal wil wegnemen en afvoeren, plant u deze werken grondig. Volg de informatie die u kan vinden op [www.asbestinfo.be](http://www.asbestinfo.be) en de richtlijnen van de CODEX over het welzijn op het werk, boek VI titel 3.

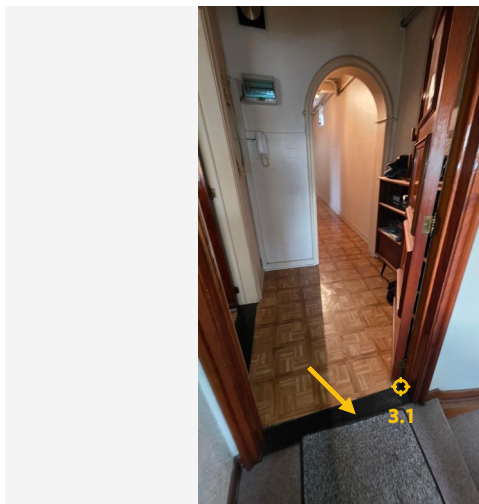
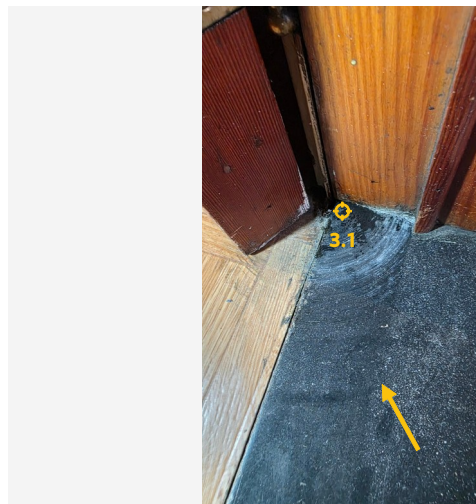
Het asbestmateriaal valt onder de mijlpaal van 2040.

| Eindbeoordeling materiaalrisico | Laag materiaalrisico en/of verlaagde kans op vezelvrijgave |

| Gebondenheid | Categorie 1: hechtgebonden in oorsprong |
| Asbestsoort (vezeltype) | Alleen chrysotiel |
| Toestand van het materiaal | Licht beschadigd, licht verweerd. Intact calciumsilicaatmateriaal of categorie III 'gebondenheid' |

| # | Type | Referentie | Resultaat |
|---|---|---|---|
| 3.1 | Puntmonster | 4PM entre porte | Chrysotiel |

| Beschrijving | Deurdorpel |
| Hoeveelheid (oppervlakte - dikte - aantal) | • 1,00 m <sup>2</sup> - 2,00 cm - 1 stuk |

- Zorg voor een veilig beheer. Vermijd het beschadigen van het asbestmateriaal. Controleer de toestand jaarlijks op wijzigingen.

- Eenvoudige handelingen: mag via doe-het-zelf of door werknemer(s) met opleidingsattest eenvoudige handelingen  
De deurdorpels betreffen een hecht gebonden asbesttoepassing in de oorsprong. Indien u zelf dit asbesthoudende materiaal wil wegnemen en afvoeren, plant u deze werken grondig. Volg de informatie die u kan vinden op [www.asbestinfo.be](http://www.asbestinfo.be) en de richtlijnen van de CODEX over het welzijn op het werk, boek VI titel 3.

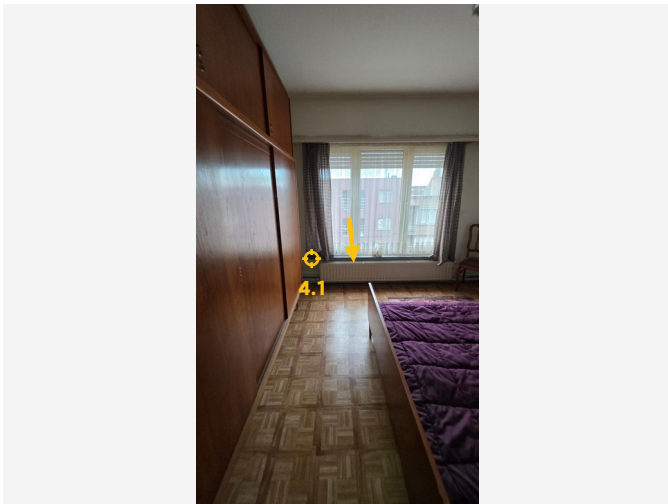
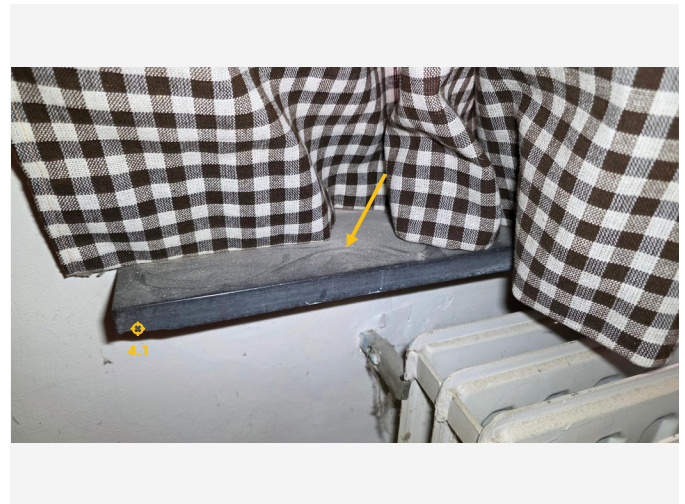
Het asbestmateriaal valt onder de mijlpaal van 2040.

| Eindbeoordeling materiaalrisico | Laag materiaalrisico en/of verlaagde kans op vezelvrijgave |

| Gebondenheid | Categorie 1: hechtgebonden in oorsprong |
| Asbestsoort (vezeltype) | Alleen chrysotiel |
| Toestand van het materiaal | Licht beschadigd, licht verweerd. Intact calciumsilicaatmateriaal of categorie III 'gebondenheid' |

| # | Type | Referentie | Resultaat |
|---|---|---|---|
| 4.1 | Puntmonster | 7PM tablet ramen | Chrysotiel |

| Beschrijving | Raamdorpel |
| Hoeveelheid (oppervlakte - dikte - aantal) | • 1,50 m <sup>2</sup> - 2,00 cm - 1 stuk |

- Zorg voor een veilig beheer. Vermijd het beschadigen van het asbestmateriaal. Controleer de toestand jaarlijks op wijzigingen.

- Eenvoudige handelingen: mag via doe-het-zelf of door werknemer(s) met opleidingsattest eenvoudige handelingen  
De raamdorpels betreffen een hecht gebonden asbesttoepassing in de oorsprong. Indien u zelf dit asbesthoudende materiaal wil wegnemen en afvoeren, plant u deze werken grondig. Volg de informatie die u kan vinden op [www.asbestinfo.be](http://www.asbestinfo.be) en de richtlijnen van de CODEX over het welzijn op het werk, boek VI titel 3.

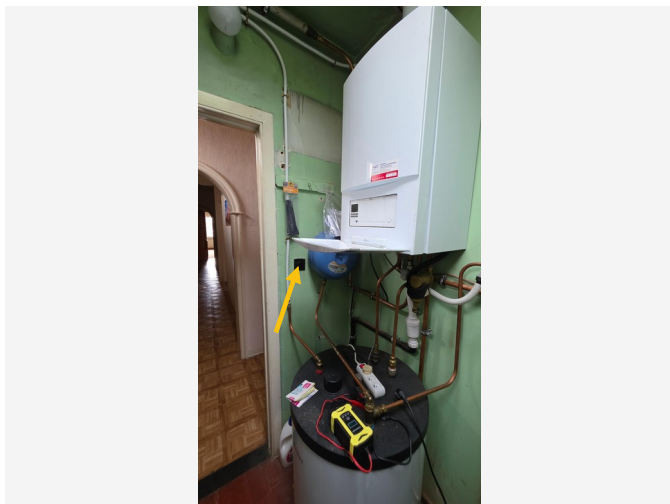
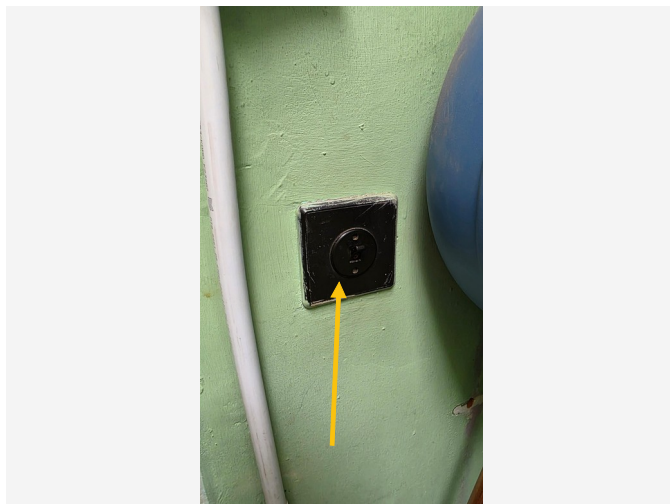
Het asbestmateriaal valt onder de mijlpaal van 2040.

| Identificatiemethode | <p>De asbestdeskundige beoordeelt het materiaal als asbestverdacht en dus asbesthoudend, en dit zonder monstername.</p> <p>Motivatie: De monstername brengt andere schade aan dan schade die inherent is aan de monstername.</p> |

- Zorg voor een veilig beheer. Vermijd het beschadigen van het asbestmateriaal. Controleer de toestand jaarlijks op wijzigingen.
- Voer bijkomende staalname(s) uit.

- Eenvoudige handelingen: mag via doe-het-zelf of door werknemer(s) met opleidingsattest eenvoudige handelingen  
De schakelaar betreft een hecht gebonden toepassing in de oorsprong. Alvorens de werken te plannen, voert u een staalname uit van het materiaal. Indien u zelf dit materiaal wil wegnemen en afvoeren, plant u deze werken grondig. Volg de informatie die u kan vinden op [www.asbestinfo.be](http://www.asbestinfo.be) en de richtlijnen van de CODEX over het welzijn op het werk, boek VI titel 3.

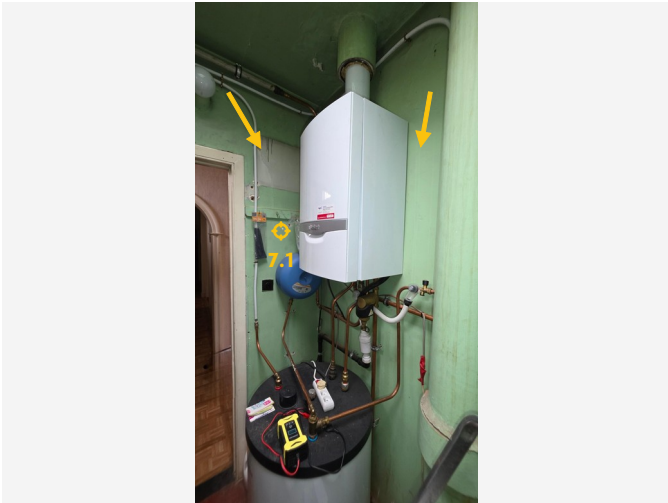
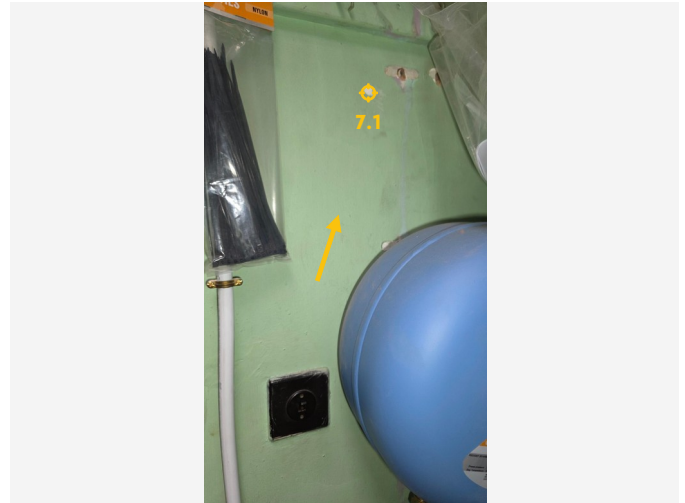
## Fiche 7: Pleisterwerk muur

Geen asbest

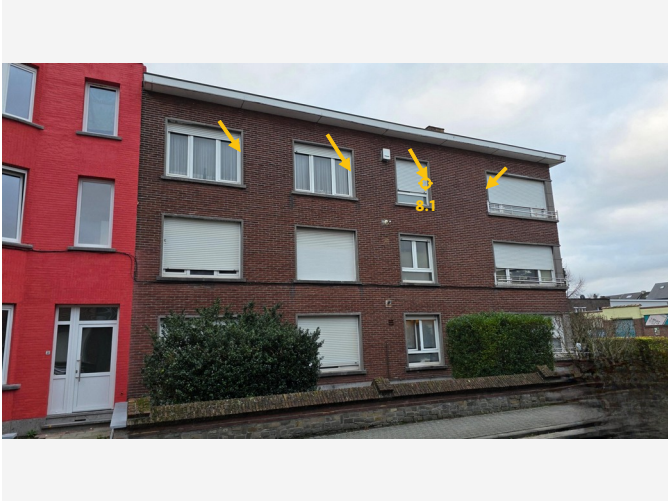
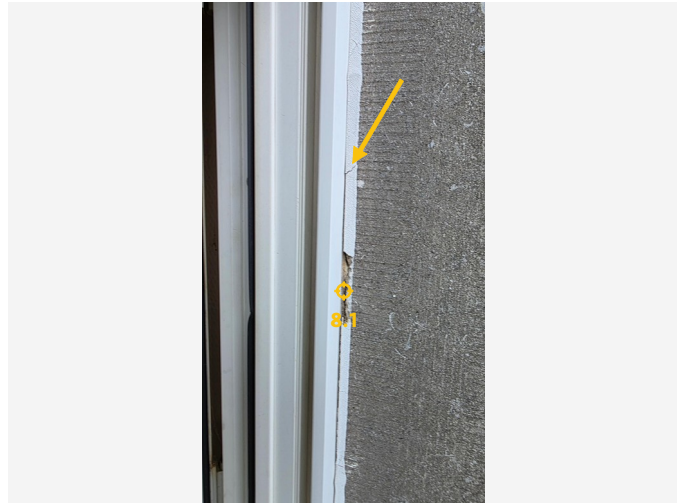
## Fiche 8: Kit schrijnwerk

Geen asbest

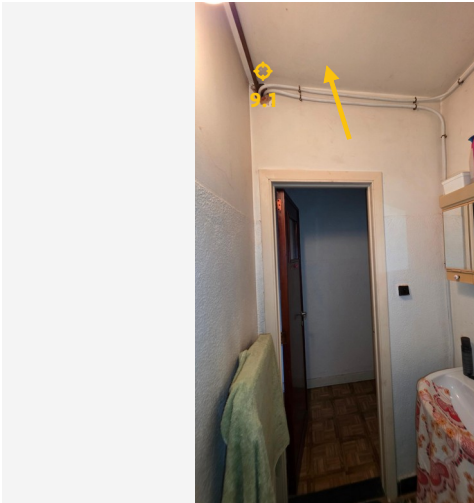
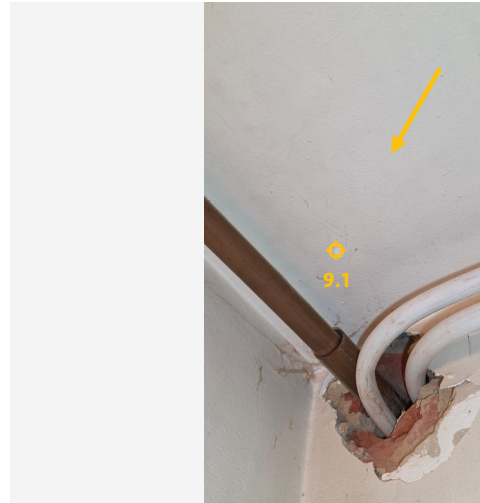
## Fiche 9: Pleisterwerk plafond

Geen asbest

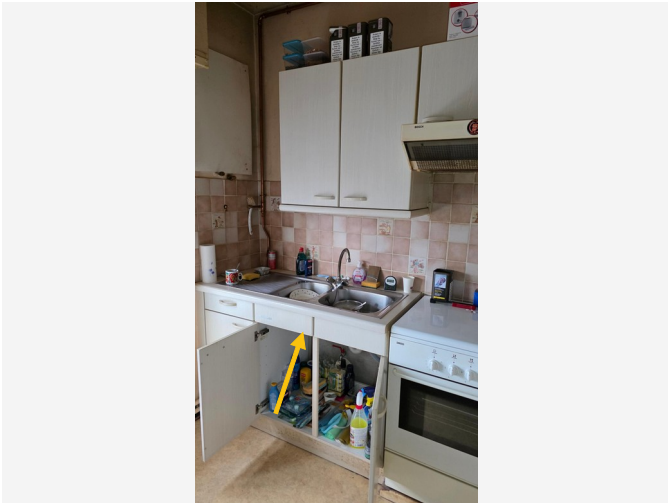
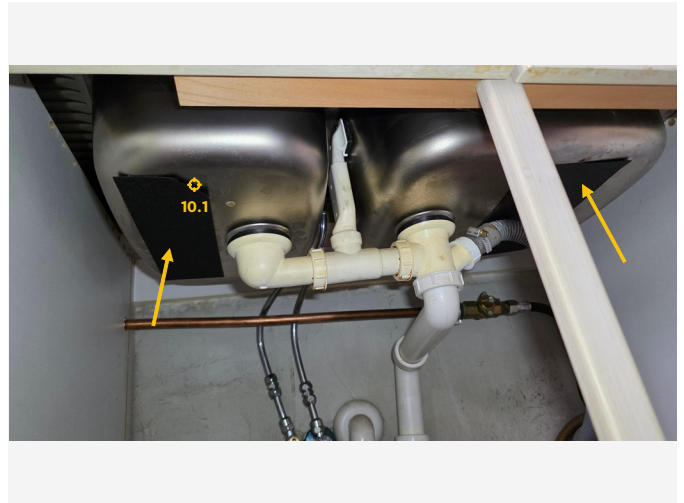
## Fiche 10: Dreunplaat

Geen asbest

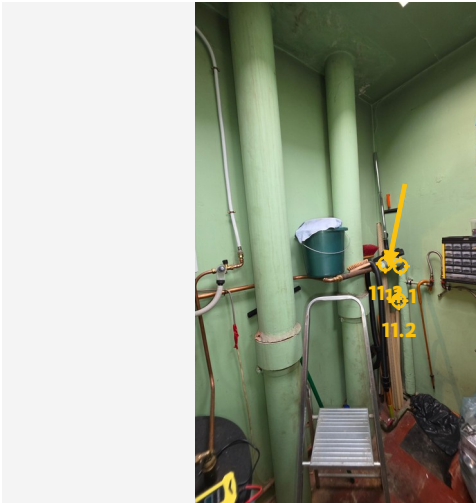
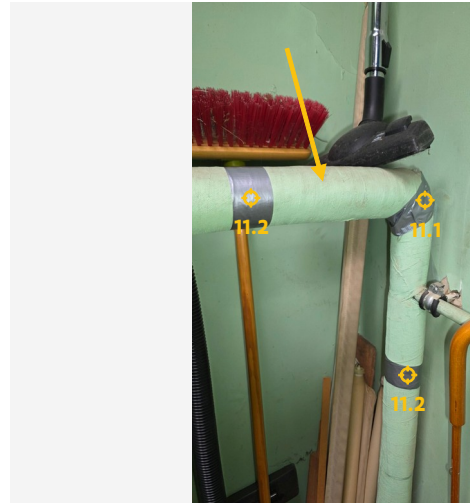
## Fiche 11: Leidingisolatie

Geen asbest

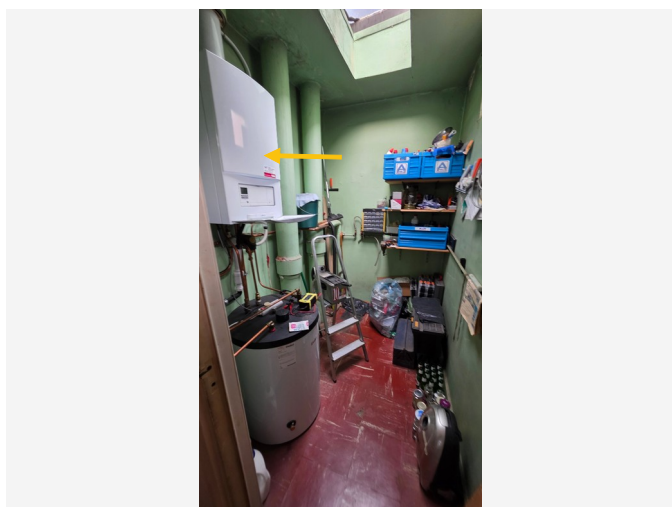
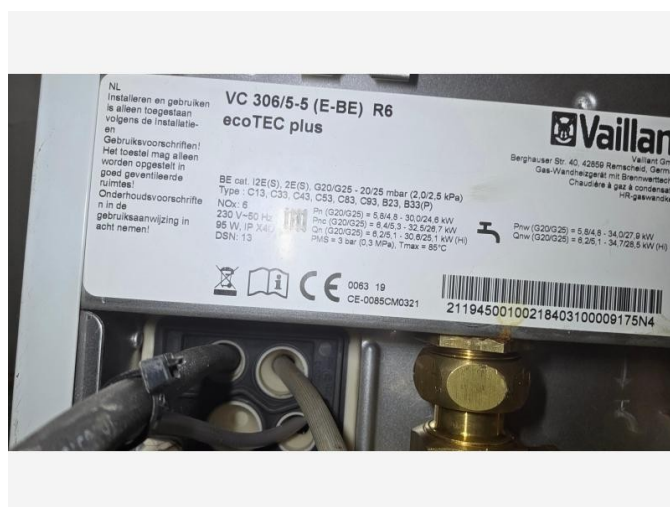
### Fiche 13: CV-ketel

| Beschrijving | Notitie | Terug te vinden op plannen |
|---|---|---|
| Fiche 13: CV-ketel | De CV-ketel heeft fabricagejaar 2019, vastgesteld op de identificatieplaat van het toestel. | Plan 1.1: 2e |
