# Asbestinventarisatetest

Keerbergstraat 23, 2800 Mechelen

Attestnummer : 20260106-000266.000

**Niet-asbestveilig**

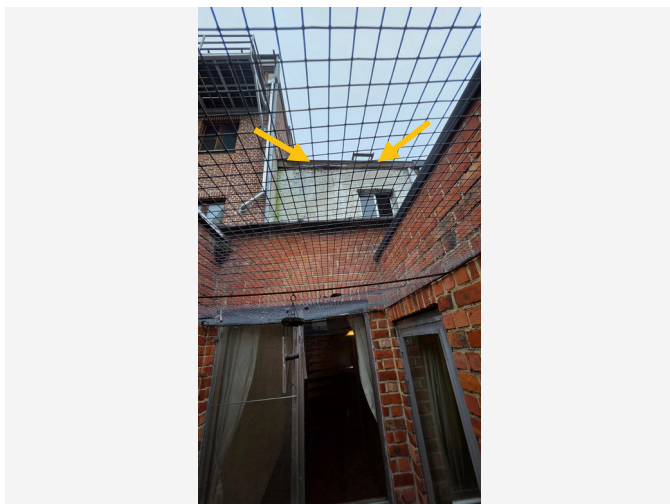
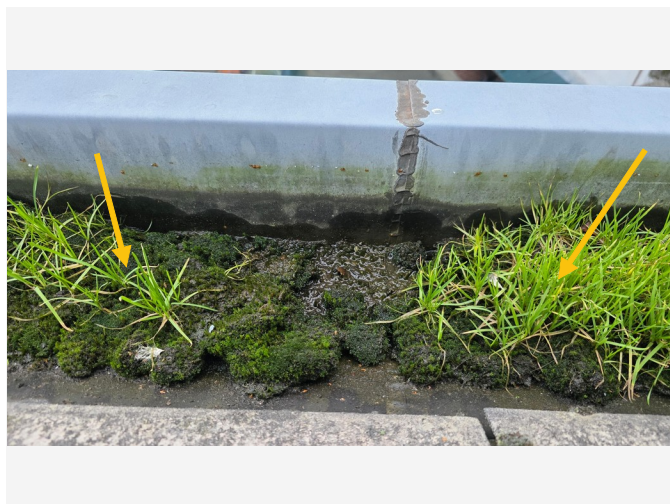
# Fiche 1: Residu in dakgoot

Asbestmateriaal - afvalstof

**Dringend verwijderen**

| Bron van de resten | Dakbedekking schuin dak bestaat uit leien. |
| Gebondenheid resten | Niet hecht |

- Verwijder het asbestafval.
- Voer bijkomende staalname(s) uit.

- Eenvoudige handelingen: mag via doe-het-zelf of door werknemer(s) met opleidingsattest eenvoudige handelingen  
De dakgoten bevinden zich op een hoogte van meer dan 6 meter, waardoor de werken vaardigheden en ervaring vergen. Houdt hiermee rekening bij het plannen van de werken. Reinig dakgoten enkel bij nat weer; verzamel het slib en gooi het dubbel verpakt bij het restafval. Meer info op volgende bron: <https://ovam.vlaanderen.be/asbestdaken-en-gevels>.

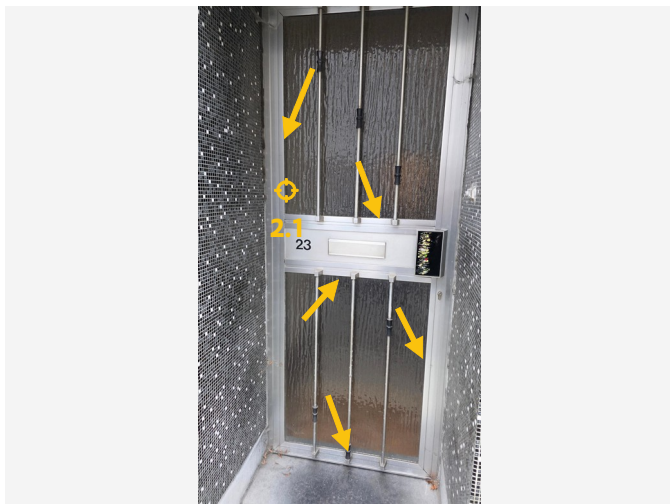
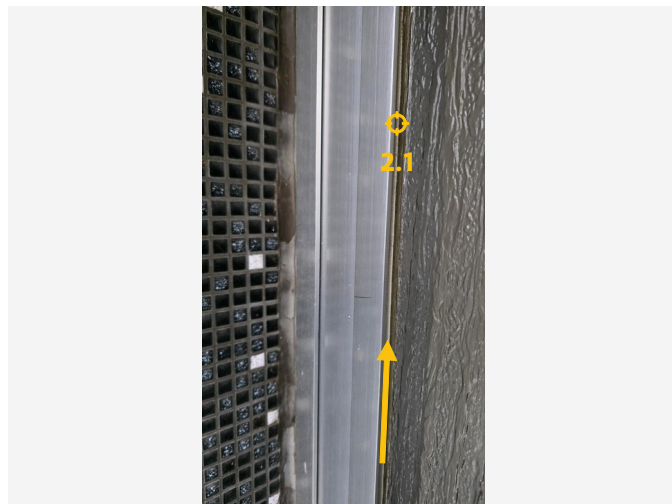
Verwijderen

| Eindbeoordeling materiaalrisico | Verhoogd materiaalrisico en/of verhoogde kans op vezelvrijgave |

| Toestand van het materiaal | Matig beschadigd, matig verweerd |

| # | Type | Referentie | Resultaat |
|---|---|---|---|
| 2.1 | Puntmonster | 2PM kit | Chrysotiel |

| Opmerking | De kit bevindt zich aan de buitenzijde tussen het profiel van het schrijnwerk en de muur, en tussen het glasvlak en de vleugel van het schrijnwerk. |

- Verwijder dit asbestmateriaal zo snel mogelijk. Volg de toestand goed op.

- Eenvoudige handelingen: mag via doe-het-zelf of door werknemer(s) met opleidingsattest eenvoudige handelingen  
De kit betreft een hecht gebonden asbesttoepassing in de oorsprong. De werken vergen vaardigheden en ervaring. Houdt hiermee rekening bij het plannen van deze werken. Verwijder bij voorkeur het gehele schrijnwerk. Indien u zelf dit asbesthoudende materiaal wil wegnemen en afvoeren, plant u deze werken grondig. Volg de informatie die u kan vinden op [www.asbestinfo.be](http://www.asbestinfo.be) en de richtlijnen van de CODEX over het welzijn op het werk, boek VI titel 3.

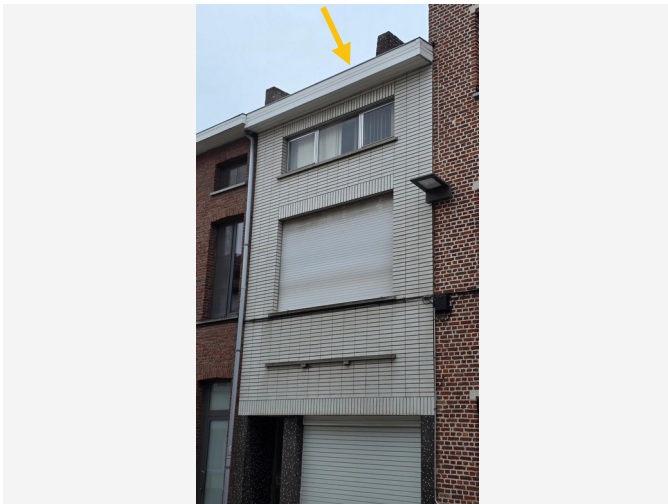
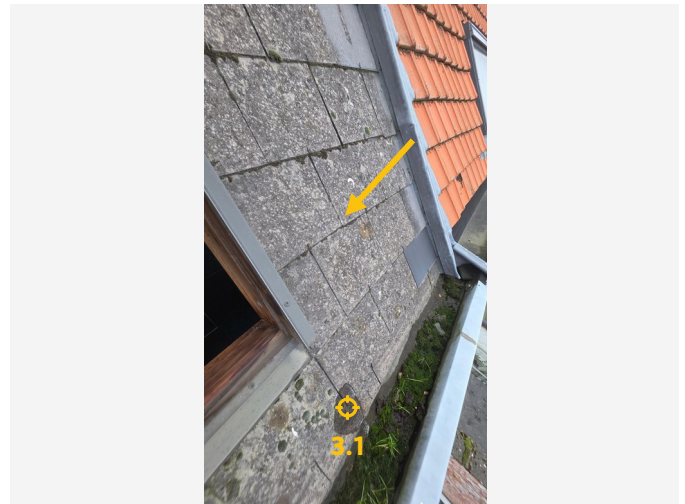
Verwijderen

| Eindbeoordeling materiaalrisico | Verhoogd materiaalrisico en/of verhoogde kans op vezelvrijgave |

| Toestand van het materiaal | Matig beschadigd, matig verweerd |

| # | Type | Referentie | Resultaat |
|---|---|---|---|
| 3.1 | Puntmonster | 23PM5 lei | Chrysotiel |

- Verwijder dit asbestmateriaal zo snel mogelijk. Volg de toestand goed op.

- Eenvoudige handelingen: mag via doe-het-zelf of door werknemer(s) met opleidingsattest eenvoudige handelingen  
Deze dakbedekking betreft een hecht gebonden asbesttoepassing in de oorsprong. Dit dakvlak bevindt zich op een hoogte van meer dan 7 meter. De werken vergen vaardigheden en ervaring, houdt hiermee rekening bij het plannen van deze werken. Indien u zelf de asbesthoudende leien wil wegnemen en afvoeren, plant u deze werken grondig. Volg de informatie die u kan vinden op [www.asbestinfo.be](http://www.asbestinfo.be) en de richtlijnen van de CODEX over het welzijn op het werk, boek VI titel 3.

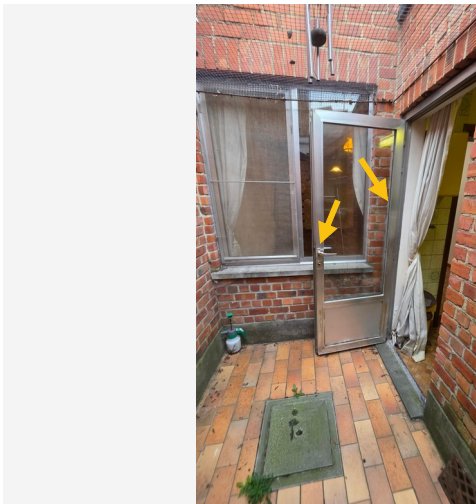
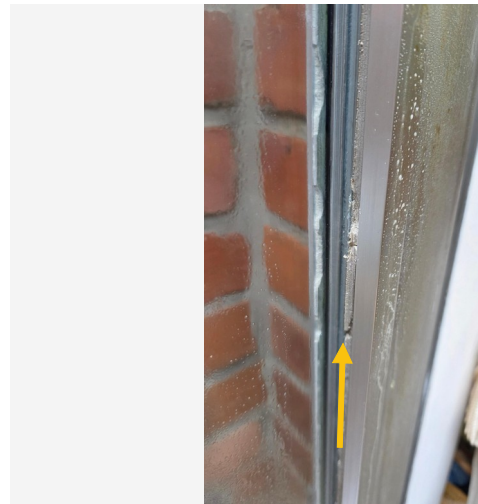
Verwijderen

| Eindbeoordeling materiaalrisico | Verhoogd materiaalrisico en/of verhoogde kans op vezelvrijgave |

| Toestand van het materiaal | Matig beschadigd, matig verweerd |

| Opmerking | De kit bevindt zich aan de binnenzijde tussen het glasvlak en het profiel van het schrijnwerk. Van de kit aan de buitenzijde werd een staal genomen, de kit aan de binnenzijde is vervaardigd uit hetzelfde materiaal. |

- Verwijder dit asbestmateriaal zo snel mogelijk. Volg de toestand goed op.

- Eenvoudige handelingen: mag via doe-het-zelf of door werknemer(s) met opleidingsattest eenvoudige handelingen  
De kit betreft een hecht gebonden asbesttoepassing in de oorsprong. De werken vergen vaardigheden en ervaring. Houdt hiermee rekening bij het plannen van deze werken. Verwijder bij voorkeur het gehele schrijnwerk. Indien u zelf dit asbesthoudende materiaal wil wegnemen en afvoeren, plant u deze werken grondig. Volg de informatie die u kan vinden op [www.asbestinfo.be](http://www.asbestinfo.be) en de richtlijnen van de CODEX over het welzijn op het werk, boek VI titel 3.

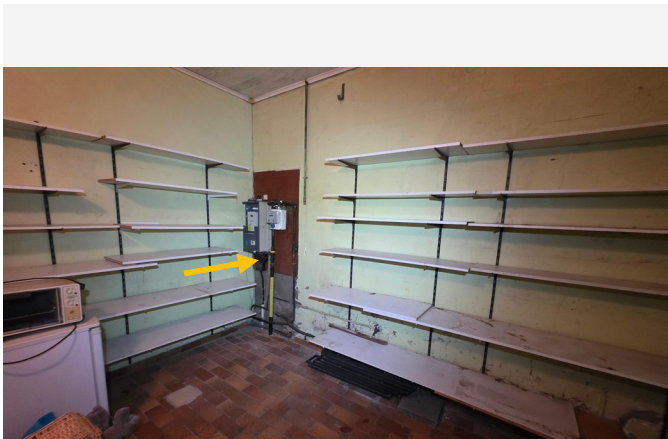
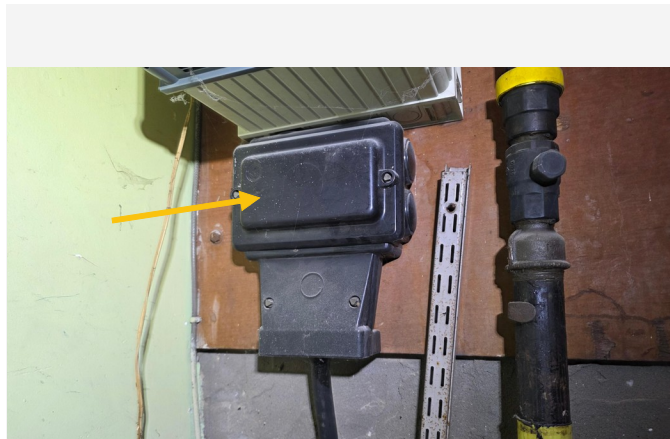
Zorgvuldig beheren

| Eindbeoordeling materiaalrisico | Laag materiaalrisico en/of verlaagde kans op vezelvrijgave |

- Zorg voor een veilig beheer. Vermijd het beschadigen van het asbestmateriaal. Controleer de toestand jaarlijks op wijzigingen.
- Voer bijkomende staalname(s) uit.

- Eenvoudige handelingen: mag via doe-het-zelf of door werknemer(s) met opleidingsattest eenvoudige handelingen  
Dit schakelmateriaal betreft een hecht gebonden toepassing in de oorsprong. Alvorens de werken te plannen, voert u een staalname uit van het materiaal. Indien u zelf dit materiaal wil wegnemen en afvoeren, plant u deze werken grondig. Volg de informatie die u kan vinden op [www.asbestinfo.be](http://www.asbestinfo.be) en de richtlijnen van de CODEX over het welzijn op het werk, boek VI titel 3.

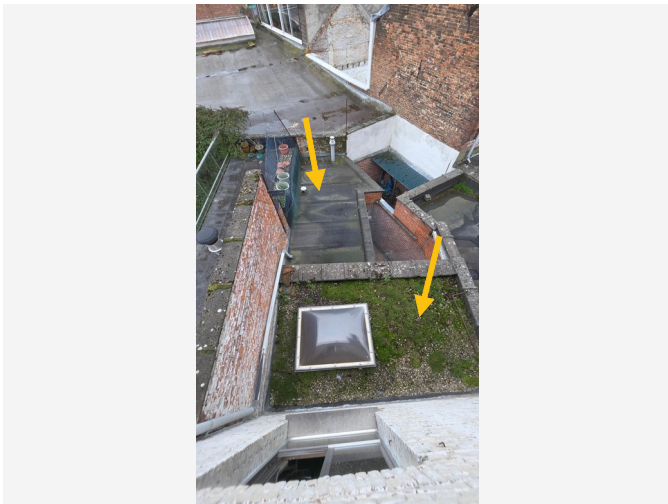
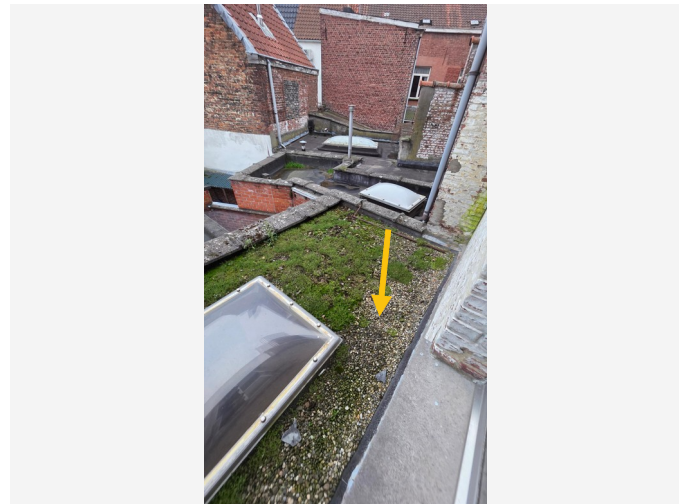
| Opmerking | Staalname van roofing is niet gebeurd. Inschatting is dat het risico op structurele schade aan de constructie reëel is. Te testen bij werken aan deze vlakken. |

Zorg voor geschikte en voldoende PBM's (beschermende kledij, aansluitend FFP3 stofmasker, een wegwerpovertuig categorie 3 Type 5/6, afspoelbare schoenen, kunststof handschoenen). Om vezelvrijgave te voorkomen fixeert u het bronmateriaal alvorens het materiaal los te maken en af te voeren, houdt het materiaal vochtig tijdens de werken, vermijdt stofvorming, breek het materiaal niet. Meer informatie over

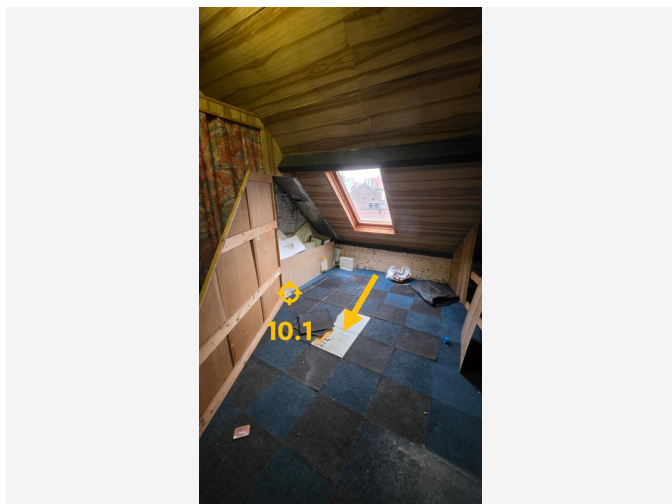
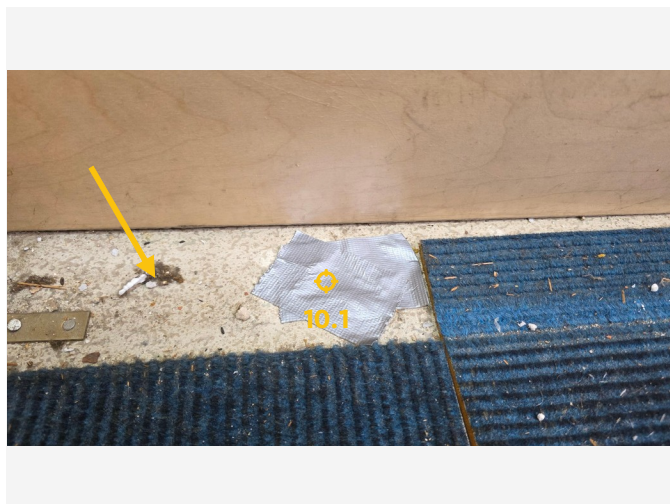
## Fiche 10: Vloerzeil

Geen asbest

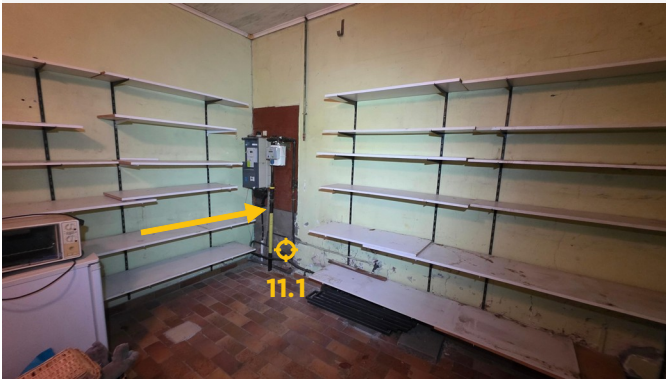
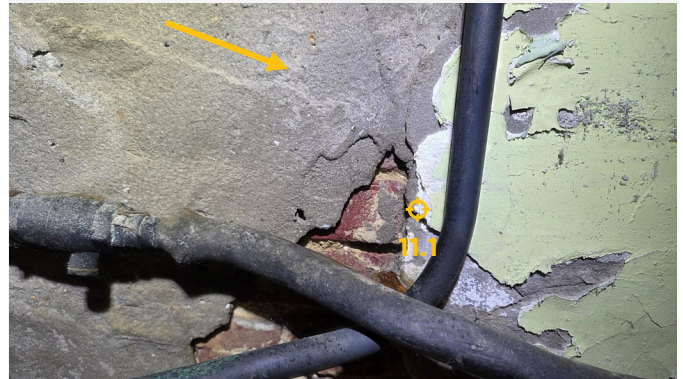
## Fiche 11: Pleisterwerk muur

Geen asbest

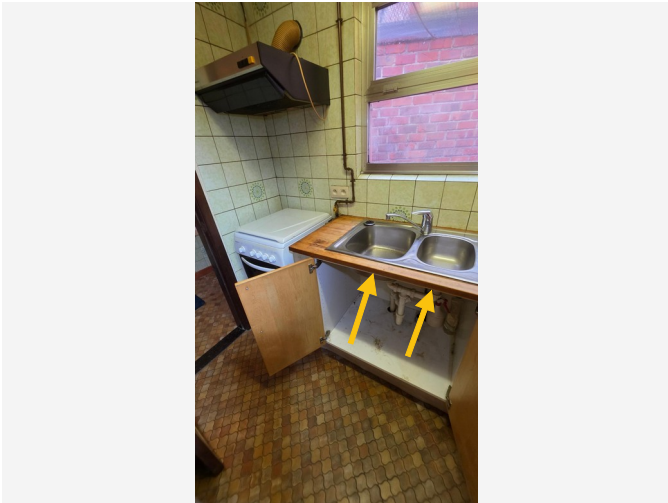
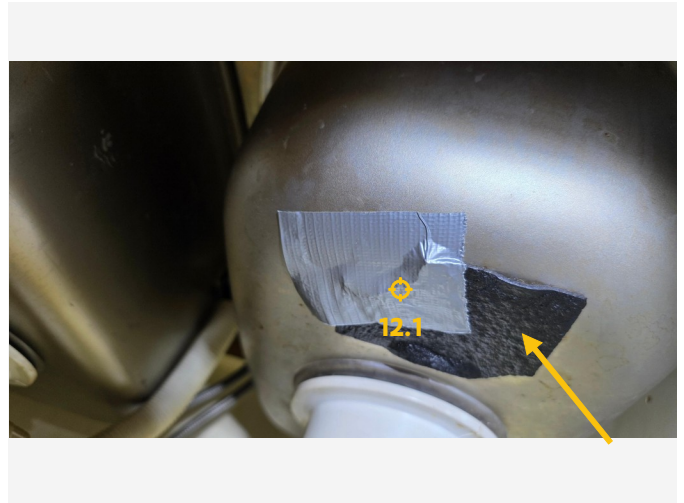
## Fiche 12: Dreunplaat spoelbak keuken

Geen asbest
