# Asbestinventarisatetest

Ieperleestraat 20, 2800 Mechelen

Attestnummer : 20251209-000056.000

Uitgegeven op : 09.12.2025

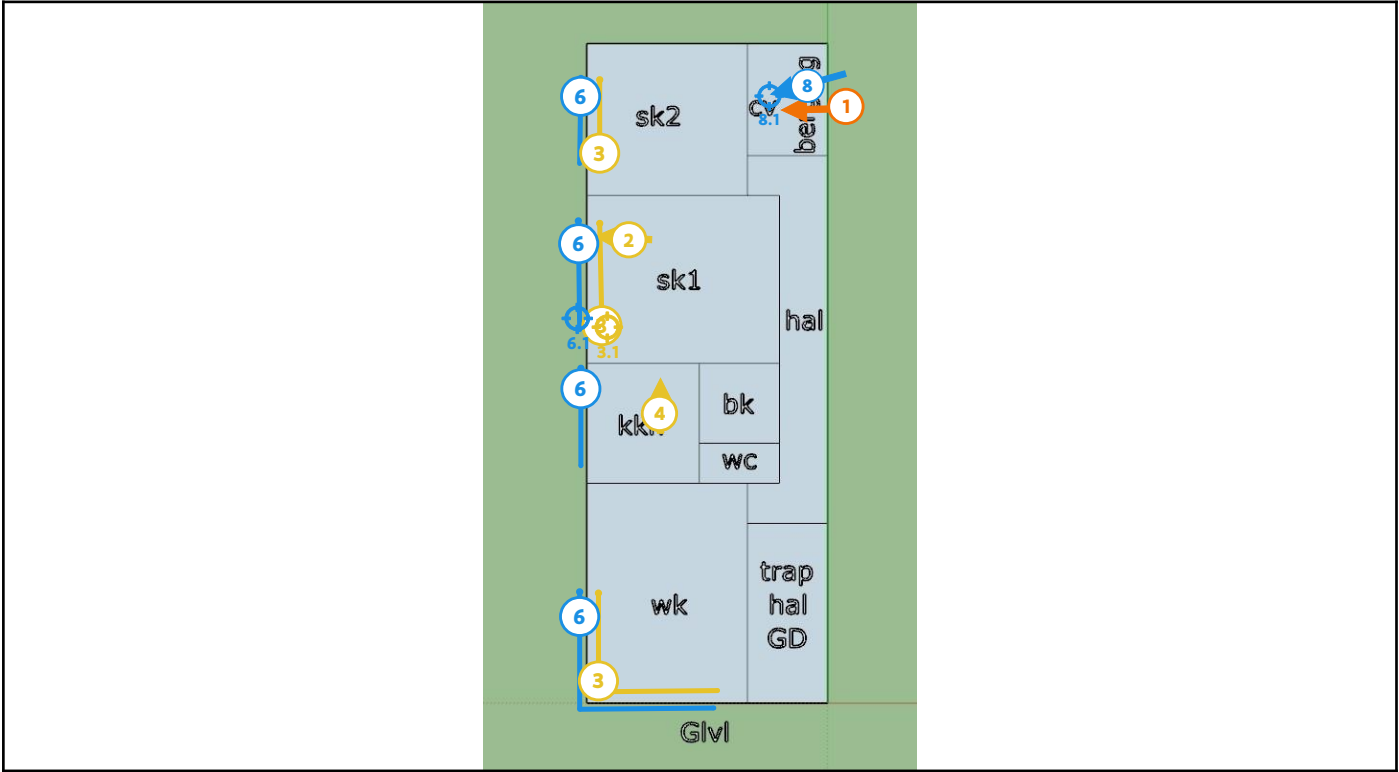
# Plan 1.1: Glvl

| Beschrijving | Type | Actie |
|---|---|---|
| 1. Rookgaskanaal | Asbestmateriaal | Verwijderen |
| 2. Radiatorknop | Asbestmateriaal | Zorgvuldig beheren |
| 3. Raamdorpel | Asbestmateriaal | Zorgvuldig beheren |
| 4. Dreunplaat | Asbestmateriaal | Zorgvuldig beheren |

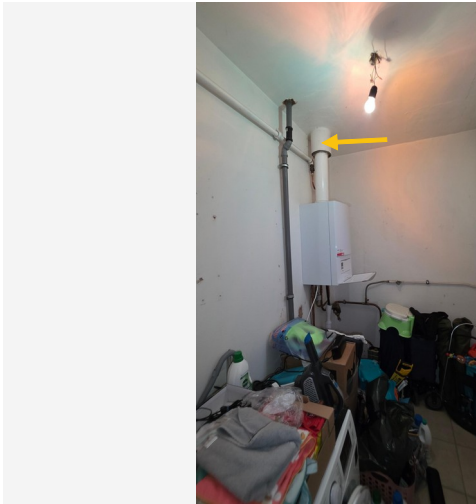
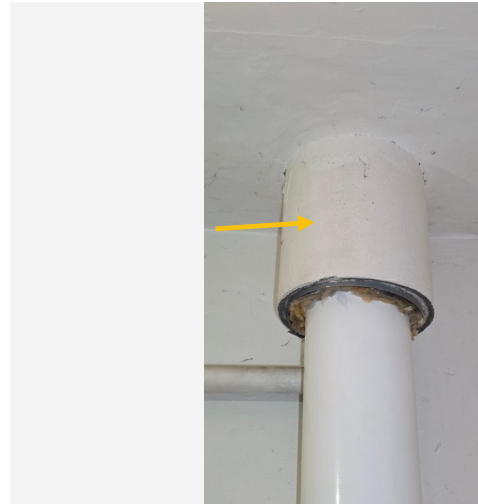
| Eindbeoordeling materiaalrisico | Verhoogd materiaalrisico en/of verhoogde kans op vezelvrijgave |

| Asbestsoort (vezeltype) | Crocidoliet aanwezig |
| Toestand van het materiaal | Licht beschadigd, licht verweerd. Intact calciumsilicaatmateriaal of categorie III 'gebondenheid' |

| Beschrijving | Rookgaskanaal |

Verwijderen

- Verwijder dit asbestmateriaal zo snel mogelijk. Volg de toestand goed op.
- Voer bijkomende staalname(s) uit.

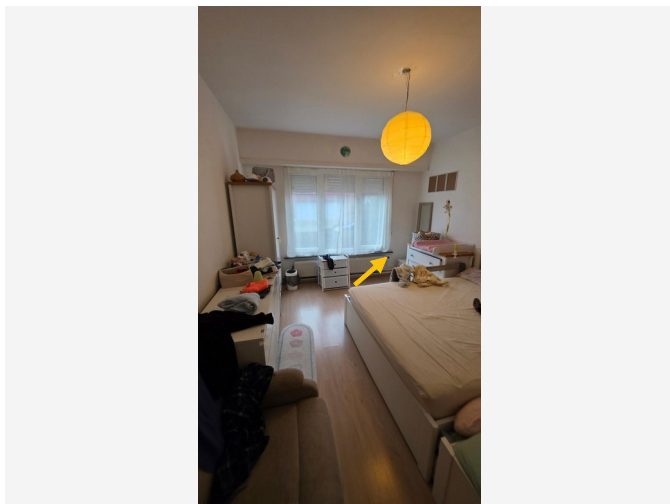
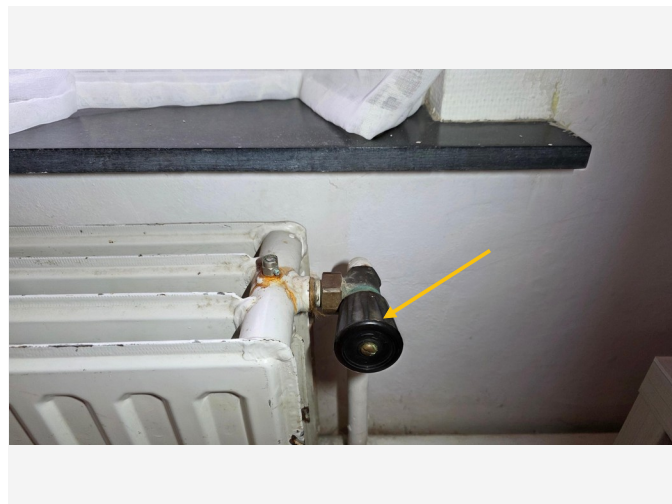
| Eindbeoordeling materiaalrisico | Laag materiaalrisico en/of verlaagde kans op vezelvrijgave |

| Asbestsoort (vezeltype) | Crocidoliet aanwezig |
| Toestand van het materiaal | Onbeschadigd, niet verweerd |

| Beschrijving | Radiatorknop |

Zorgvuldig beheren

- Zorg voor een veilig beheer. Vermijd het beschadigen van het asbestmateriaal. Controleer de toestand jaarlijks op wijzigingen.
- Voer bijkomende staalname(s) uit.

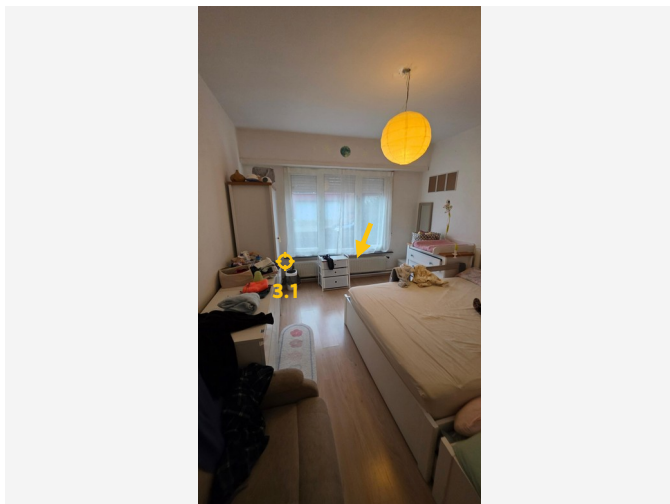
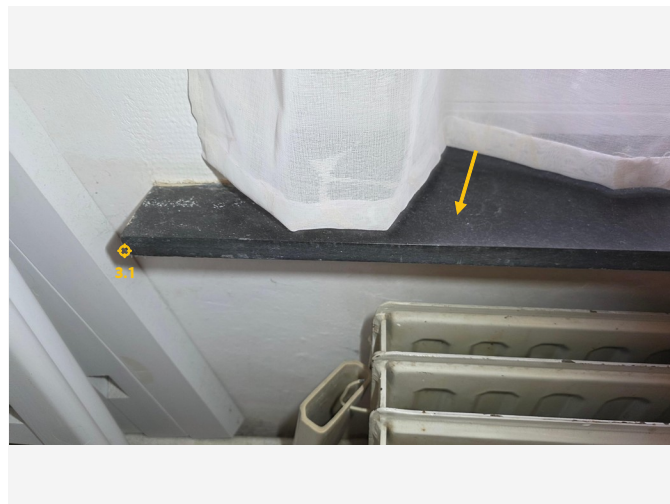
| Eindbeoordeling materiaalrisico | Laag materiaalrisico en/of verlaagde kans op vezelvrijgave |

| Asbestsoort (vezeltype) | Alleen chrysotiel |
| Toestand van het materiaal | Licht beschadigd, licht verweerd. Intact calciumsilicaatmateriaal of categorie III 'gebondenheid' |

| # | Type | Referentie | Resultaat |
|---|---|---|---|
| 3.1 | Puntmonster | 3PM raamtablet | Chrysotiel |

| Beschrijving | Raamdorpel |

Zorgvuldig beheren

- Zorg voor een veilig beheer. Vermijd het beschadigen van het asbestmateriaal. Controleer de toestand jaarlijks op wijzigingen.

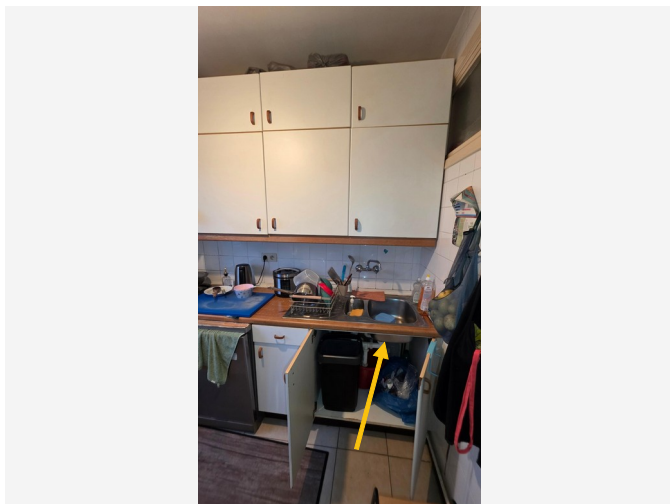
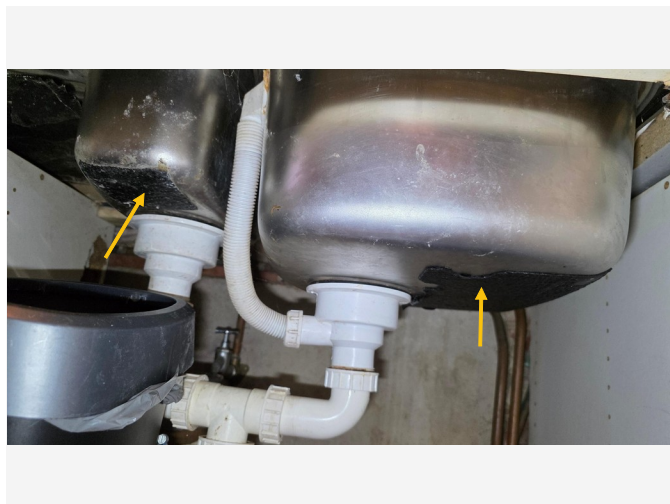
| Eindbeoordeling materiaalrisico | Zeer laag materiaalrisico en/of zeer lage kans op vezelvrijgave |

| Asbestsoort (vezeltype) | Alleen chrysotiel |
| Toestand van het materiaal | Onbeschadigd, niet verweerd |

| Beschrijving | Dreunplaat |

Zorgvuldig beheren

- Zorg voor een veilig beheer. Vermijd het beschadigen van het asbestmateriaal. Controleer de toestand jaarlijks op wijzigingen.
- Voer bijkomende staalname(s) uit.

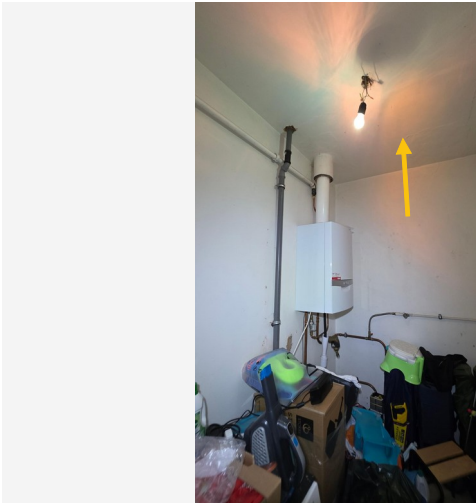
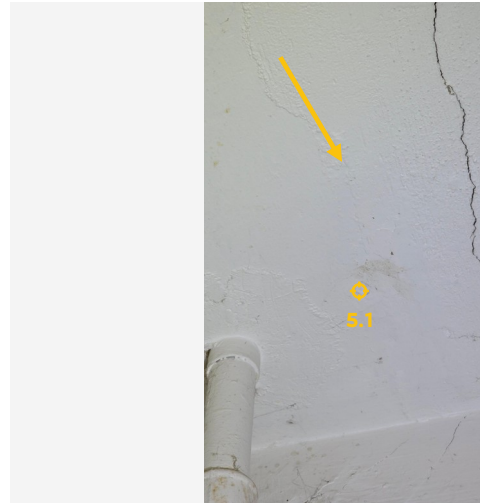
## Fiche 5: Pleisterwerk plafond

Geen asbest

| # | Type | Referentie | Resultaat |
|---|---|---|---|
| 5.1 | Mengmonster | 2MM pleister plafond | Geen asbest |

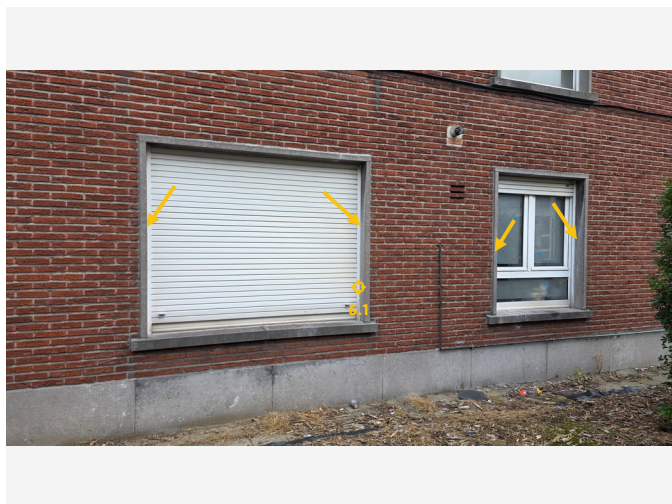
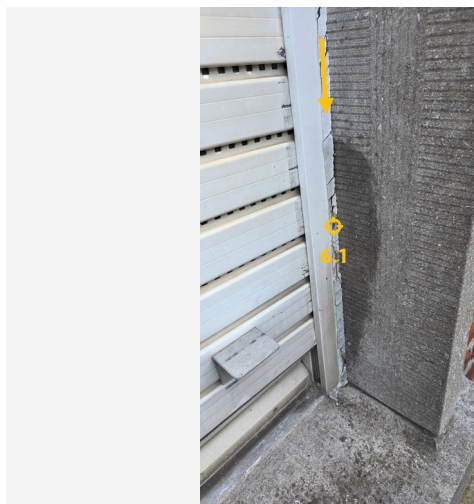
## Fiche 6: Kit schrijnwerk buiten

Geen asbest

| # | Type | Referentie | Resultaat |
|---|---|---|---|
| 6.1 | Puntmonster | SPM kit | Geen asbest |

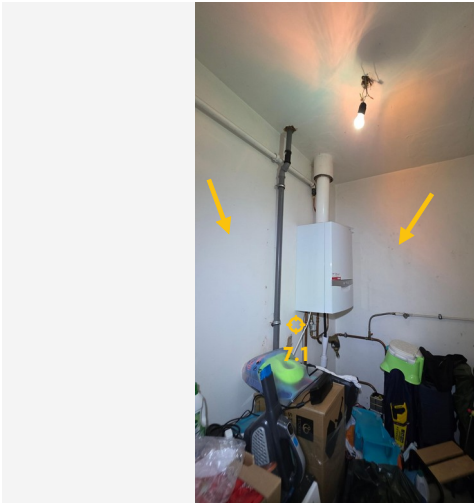
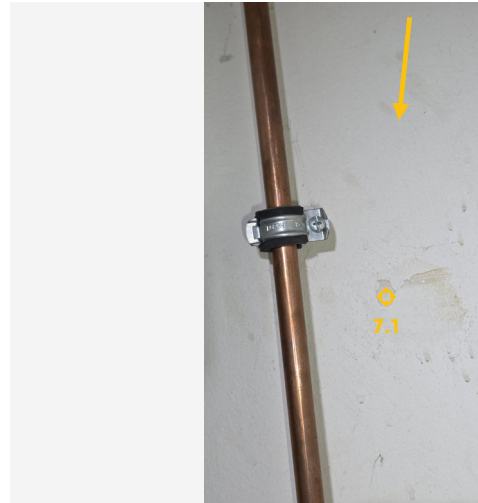
## Fiche 7: Pleisterwerk muur

Geen asbest

| # | Type | Referentie | Resultaat |
|---|---|---|---|
| 7.1 | Mengmonster | 1MM pleister muur | Geen asbest |

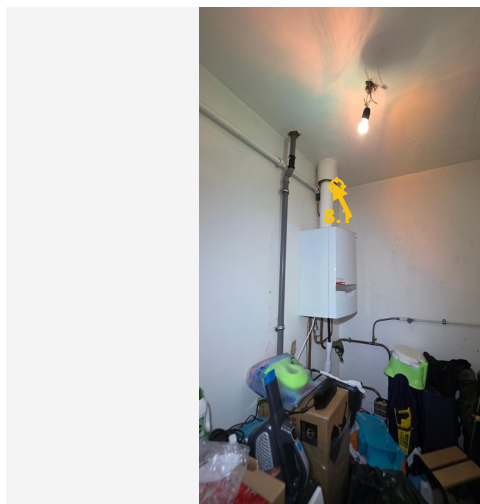
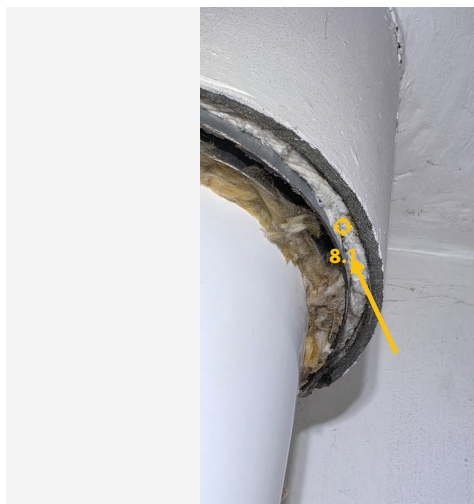
## Fiche 8: Dichtingskoord rookgaskanaal

Geen asbest

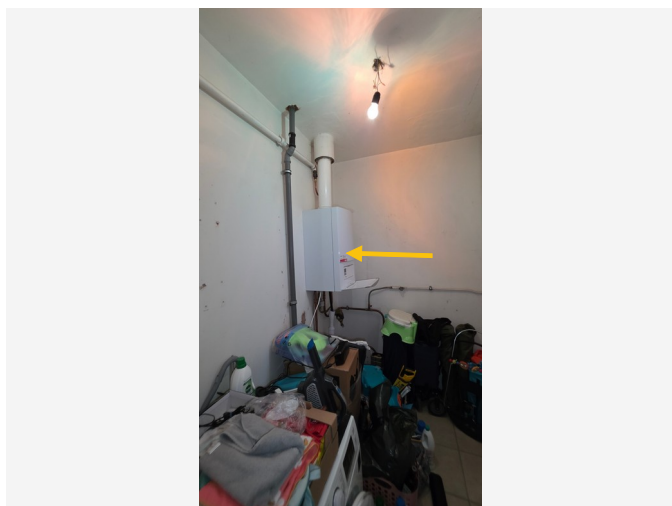
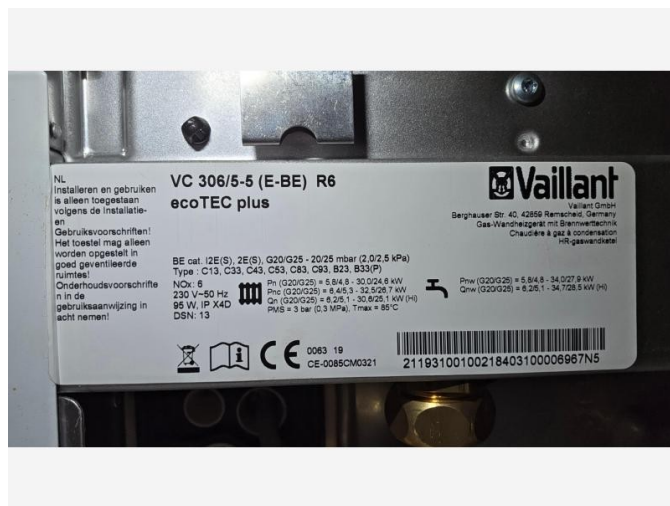
### Fiche 9: CV-ketel

| Beschrijving | Notitie | Terug te vinden op plannen |
|---|---|---|
| Fiche 9: CV-ketel | De CV-ketel heeft fabricagejaar 2019, vastgesteld op de identificatieplaat van het toestel. | - |
