# Asbestinventarisat attest

Liersesteenweg 224/102, 2800 Mechelen

Attestnummer : **20251218-000320.001**

**Asbestveilig** (maar mogelijk niet asbestvrij)

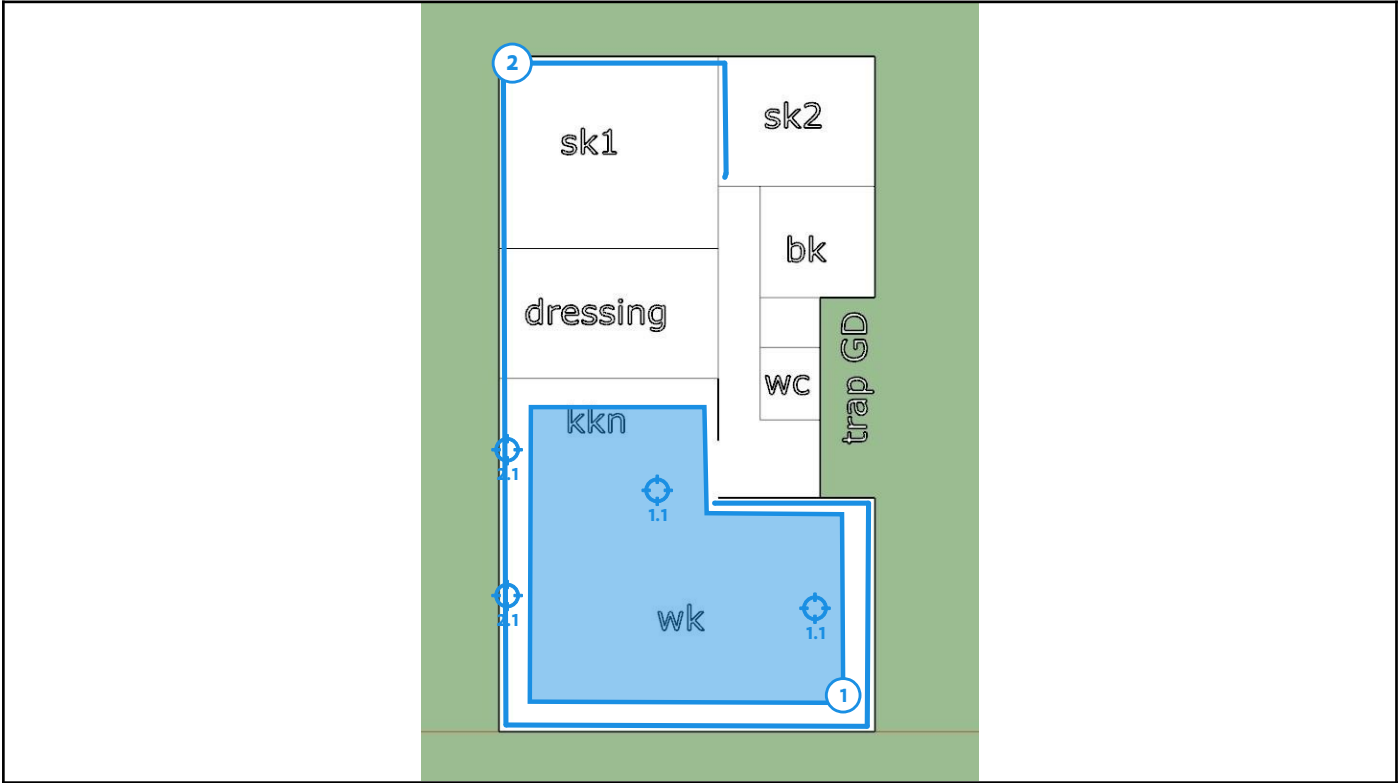
# Plan 1.1: plan Appartement

| Beschrijving | Type | Actie |
|---|---|---|
| 1. Pleisterwerk plafond | Geen asbest | - |
| 1.1 Code: plafond 2 | Mengmonster | - |
| 2. Pleisterwerk muren | Geen asbest | - |
| 2.1 Code: muur | Mengmonster | - |

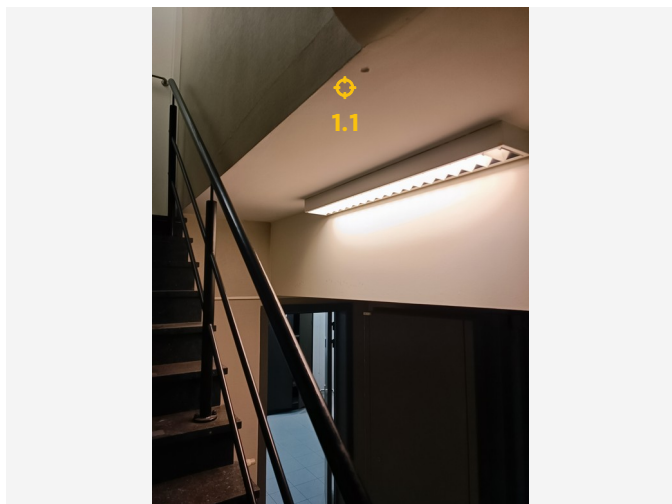
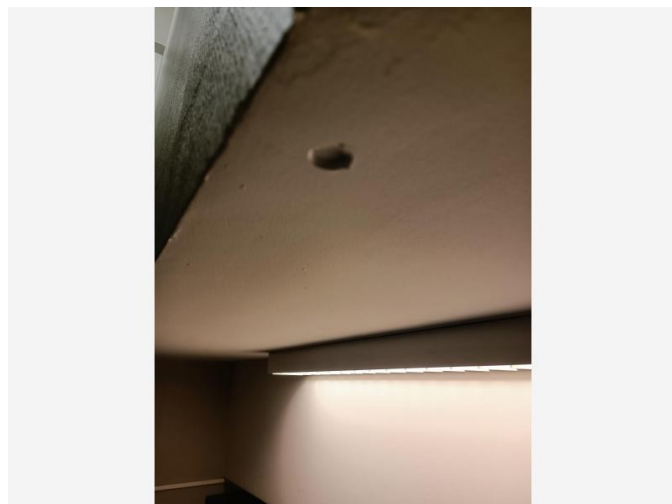
## Fiche 1: Pleisterwerk plafond

Geen asbest

| # | Type | Referentie | Resultaat |
|---|---|---|---|
| 1.1 | Mengmonster | plafond 2 | Geen asbest |

| Opmerking | <p>De stalen werden genomen bij een plaatsbezoek waarbij het appartement en het kantoor op het gelijkvloers niveau samen één geheel vormden. De laboresultaten van deze staalnamen worden overgenomen in de splitsing van het asbestattest voor het appartement. Stalen werden genomen in de keuken, en woonkamer. Er is geen traphal aanwezig in het appartement, er is geen stookruimte in het appartement. Niet alle plafonds zijn bepleisterd, verschillende plafonds zijn afgewerkt met gipskartonplaten waarvan de smeernaden niet vast te stellen zijn.</p> |

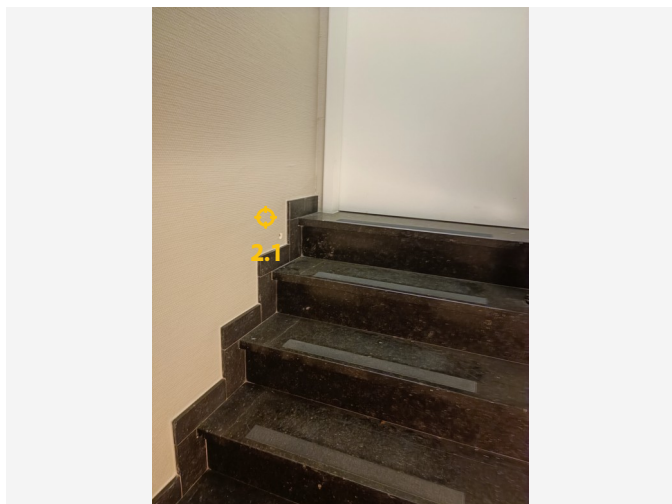
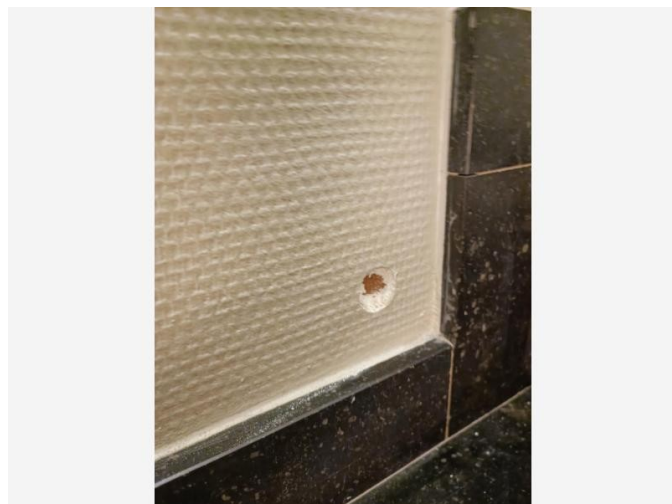
## Fiche 2: Pleisterwerk muren

Geen asbest

| # | Type | Referentie | Resultaat |
|---|---|---|---|
| 2.1 | Mengmonster | muur | Geen asbest |

| Opmerking | De stalen werden genomen bij een plaatsbezoek waarbij het appartement en het kantoor op het gelijkvloers niveau samen één geheel vormden. De laboresultaten van deze staalnamen worden overgenomen in de splitsing van het asbestattest voor het appartement. Stalen werden genomen in de keuken, en woonkamer. Er is geen traphal aanwezig in het appartement, er is geen stookruimte in het appartement. Niet alle muren zijn bepleisterd, verschillende muren zijn afgewerkt met gipskartonplaten waarvan de smeernaden niet vast te stellen zijn. |

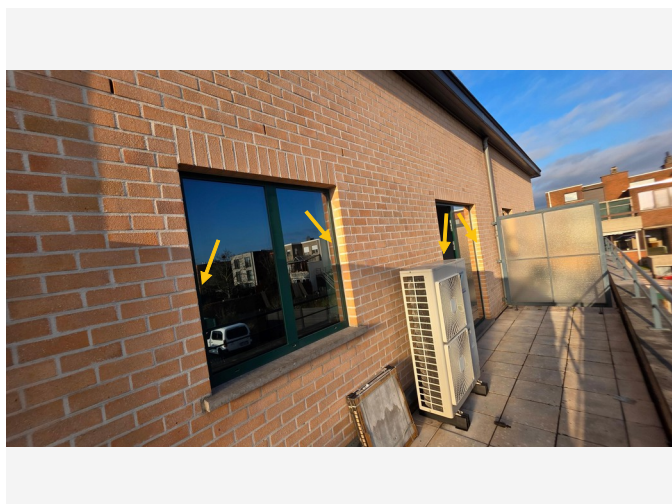
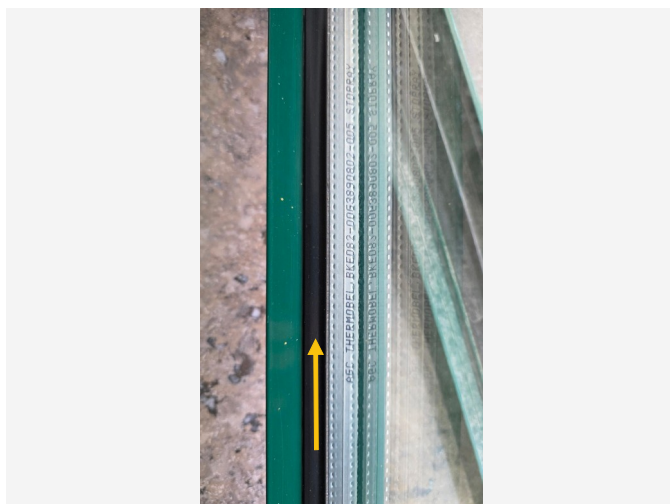
### Fiche 3: Kit schrijnwerk

| Beschrijving | Notitie | Terug te vinden op plannen |
|---|---|---|
| Fiche 3: Kit schrijnwerk | <p>De kit bevindt zich aan de binnenzijde en buitenzijde tussen de kader van het schrijnwerk en de muur, en tussen het glasvlak en de vleugel van het schrijnwerk. De kit bestaat uit siliconen, en is blijvend elastisch. De aluminium ramen hebben een rubberen dichting tussen het profiel en het glasvlak.</p> | - |
