# Asbestinventarisatetest

Elektricitestraat 27/1101, 2800 Mechelen

Attestnummer : 20251206-000073.001

## Zone 1: Hoofdgebouw

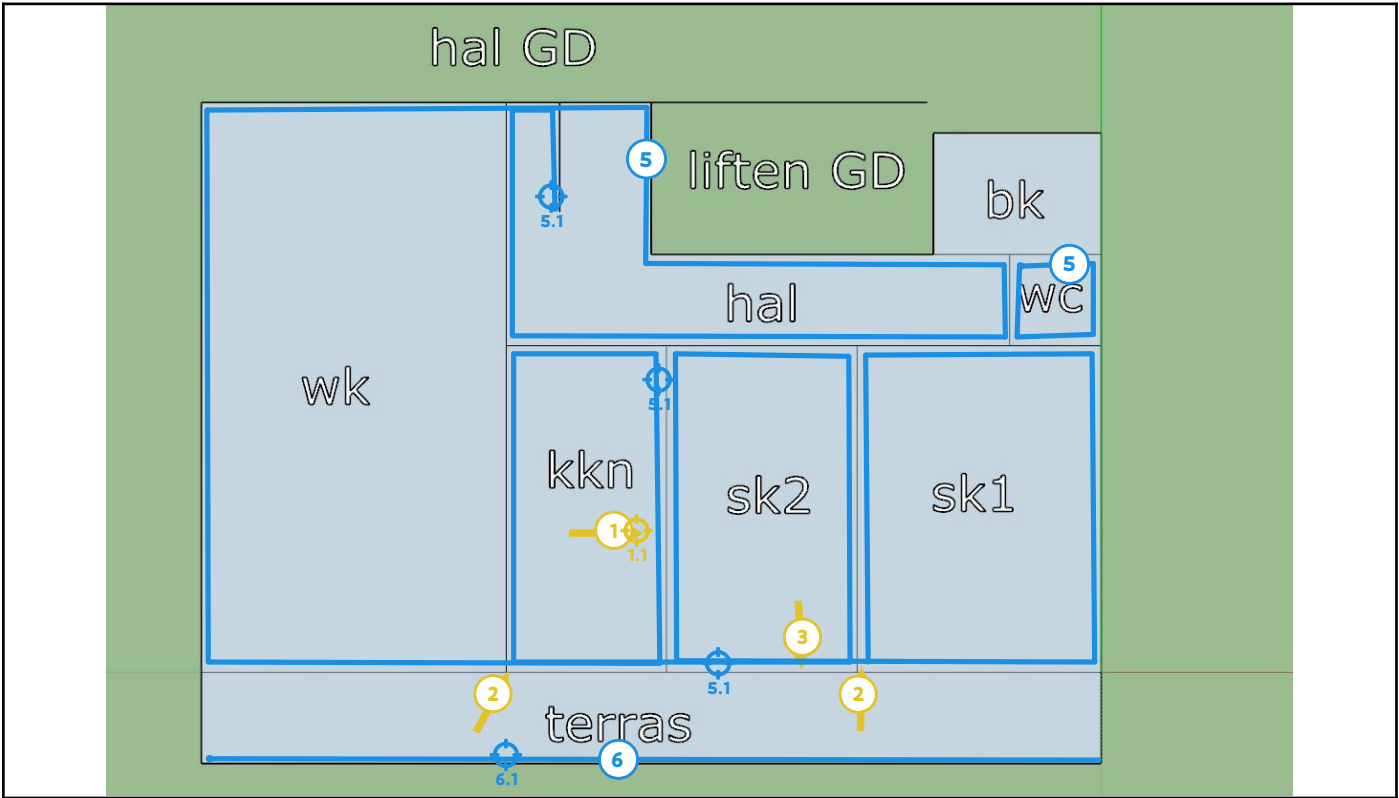
# Plan 1.1: Appartement

| Beschrijving | Type | Actie |
|---|---|---|
| 1. Dreunplaat | Asbestmateriaal | Zorgvuldig beheren |
| 2. Vulpaneel schrijnwerk | Asbestmateriaal | Zorgvuldig beheren |
| 3. Radiatorknop | Asbestmateriaal | Zorgvuldig beheren |

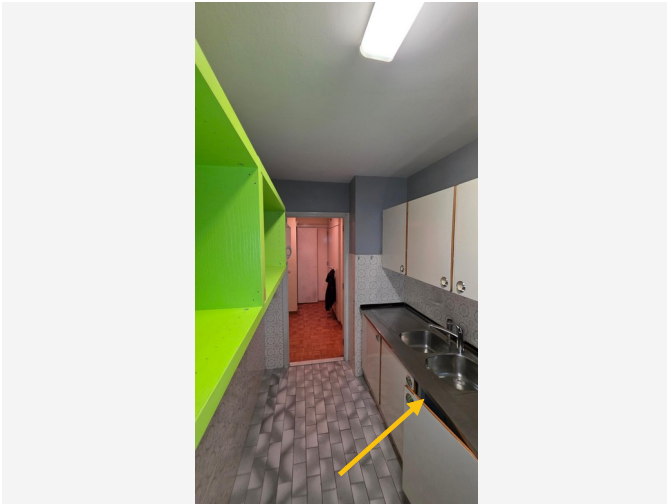
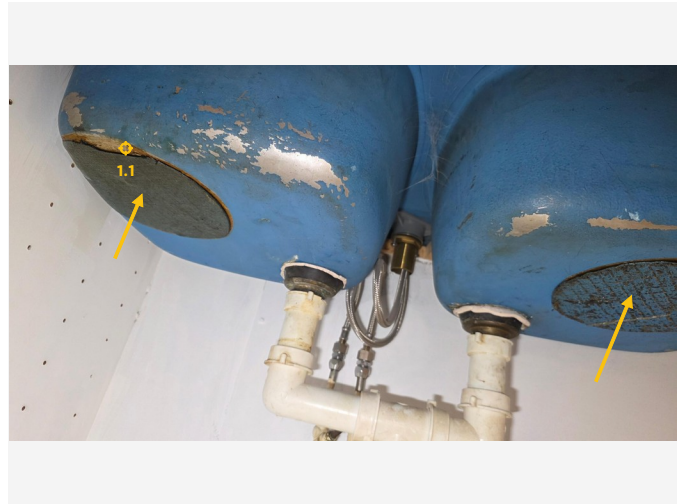
| Gebondenheid | Categorie 1: hechtgebonden in oorsprong |
| Asbestsoort (vezeltype) | Alleen chrysotiel |
| Afschermingsgraad van het gehele materiaal | Geheel of deels (ook) vrij aan de binnenlucht |
| Toestand van het materiaal | Licht beschadigd, licht verweerd. Intact calciumsilicaatmateriaal of categorie III 'gebondenheid' |

| Opmerking | Er werd een staal genomen van de dreunplaat die onderaan de spoelbak hangt. |

- Zorg voor een veilig beheer. Vermijd het beschadigen van het asbestmateriaal. Controleer de toestand jaarlijks op wijzigingen.

- Eenvoudige handelingen: mag via doe-het-zelf of door werknemer(s) met opleidingsattest eenvoudige handelingen  
De dreunplaat betreft een hecht gebonden toepassing in de oorsprong. Indien u zelf dit materiaal wil wegnemen en afvoeren, plant u deze werken grondig. De dreunplaat kleeft aan de spoelbak, verwijder dit in geheel; de spoelbak inclusief de dreunplaat. Volg de informatie die u kan vinden op [www.asbestinfo.be](http://www.asbestinfo.be) en de richtlijnen van de CODEX over het welzijn op het werk, boek VI titel 3.

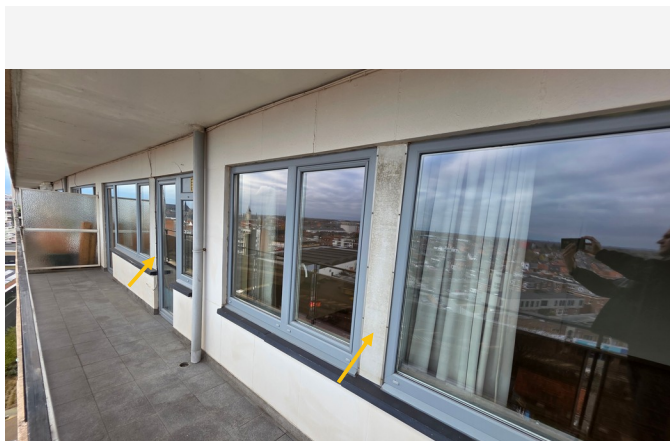
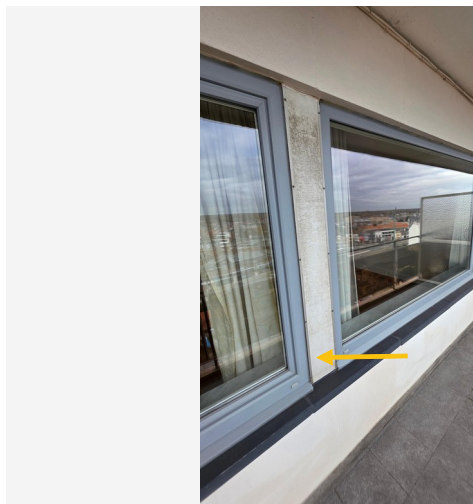
| Asbestsoort (vezeltype) | Crocidoliet aanwezig |
| Afschermingsgraad van het gehele materiaal | Geheel of deels vrij aan de buitenlucht |
| Toestand van het materiaal | Licht beschadigd, licht verweerd. Intact calciumsilicaatmateriaal of categorie III 'gebondenheid' |

| Opmerking | Tussen de ramen zoals aangegeven op het plan zijn panelen geplaatst. Er werd geen staal genomen omwille van de gevolgschade van staalname; dit kan niet aanvaardbaar hersteld worden. |

- Zorg voor een veilig beheer. Vermijd het beschadigen van het asbestmateriaal. Controleer de toestand jaarlijks op wijzigingen.
- Voer bijkomende staalname(s) uit.

- Eenvoudige handelingen: mag via doe-het-zelf of door werknemer(s) met opleidingsattest eenvoudige handelingen  
Deze 2 panelen betreffen een hecht gebonden toepassing in de oorsprong. Alvorens de werken te plannen, voert u een staalname uit van het materiaal. De werken vergen vaardigheden en ervaring, houdt hiermee rekening bij het plannen van deze werken. Indien u zelf dit materiaal wil wegnemen en afvoeren, plant u deze werken grondig. Volg de informatie die u kan vinden op [www.asbestinfo.be](http://www.asbestinfo.be) en de richtlijnen van de CODEX over het welzijn op het werk, boek VI titel 3.

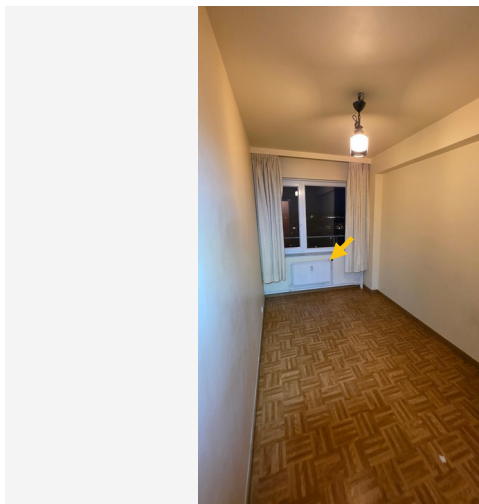
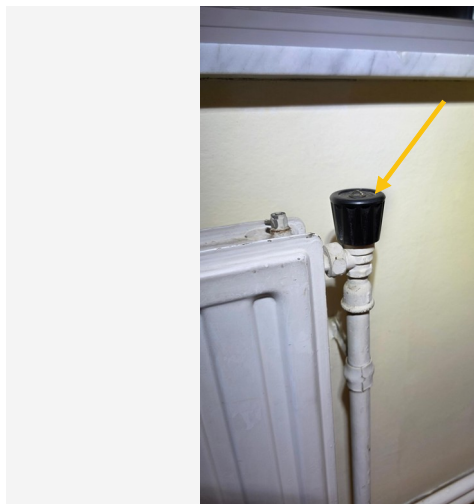
| Asbestsoort (vezeltype) | Crocidoliet aanwezig |
| Afschermingsgraad van het gehele materiaal | Geheel of deels (ook) vrij aan de binnenlucht |
| Toestand van het materiaal | Onbeschadigd, niet verweerd |

- Zorg voor een veilig beheer. Vermijd het beschadigen van het asbestmateriaal. Controleer de toestand jaarlijks op wijzigingen.
- Voer bijkomende staalname(s) uit.

- Eenvoudige handelingen: mag via doe-het-zelf of door werknemer(s) met opleidingsattest eenvoudige handelingen  
De bakelieten radiatorknop betreft een hecht gebonden toepassing in de oorsprong. Alvorens de werken te plannen, voert u een staalname uit van het materiaal. Indien u zelf dit materiaal wil wegnemen en afvoeren, plant u deze werken grondig. Volg de informatie die u kan vinden op [www.asbestinfo.be](http://www.asbestinfo.be) en de richtlijnen van de CODEX over het welzijn op het werk, boek VI titel 3.

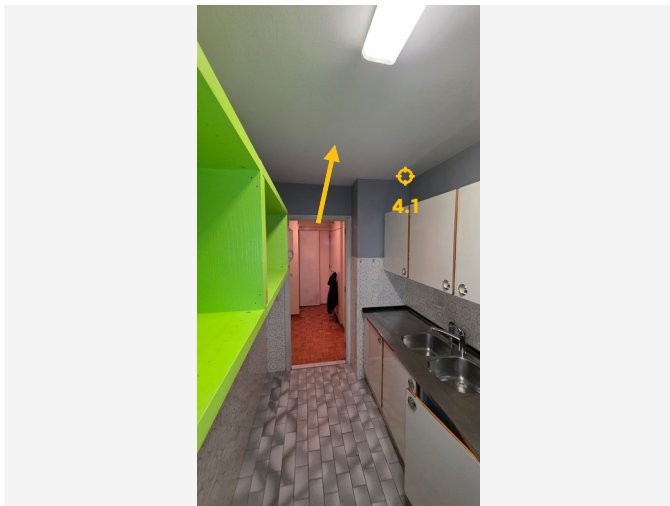
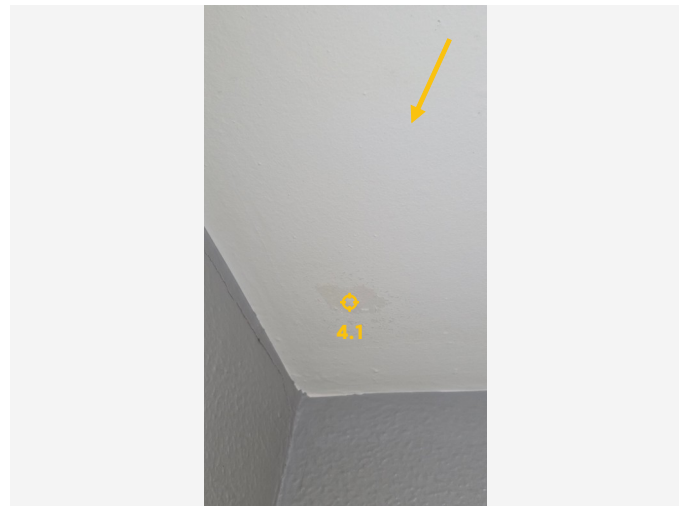
## Fiche 4: Pleisterwerk plafond

Geen asbest

| Opmerking | Stalen genomen in volgende ruimtes: keuken/slaapkamer/hal. Niet alle plafonds zijn bepleisterd, het plafond van de badkamer heeft gipskartonplaten waarvan de smeernaden niet vast te stellen zijn. Er is geen traphal en geen te beschouwen stooklokaal in het appartement. Het gebouw wordt verwarmd met een collectief verwarmingssysteem. |

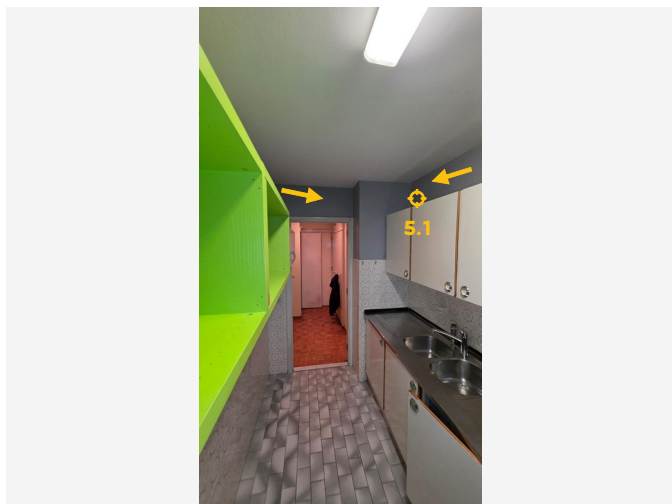
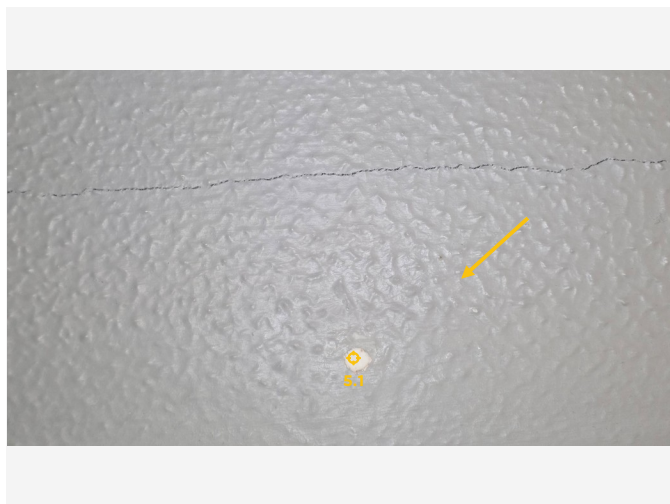
## Fiche 5: Pleisterwerk muur

Geen asbest

| Opmerking | Stalen genomen in volgende ruimtes: hal/slaapkamer/keuken. De badkamer heeft geen muurpleister. Er is geen traphal en geen te beschouwen stooklokaal in het appartement. Het gebouw wordt verwarmd met een collectief verwarmingssysteem. |

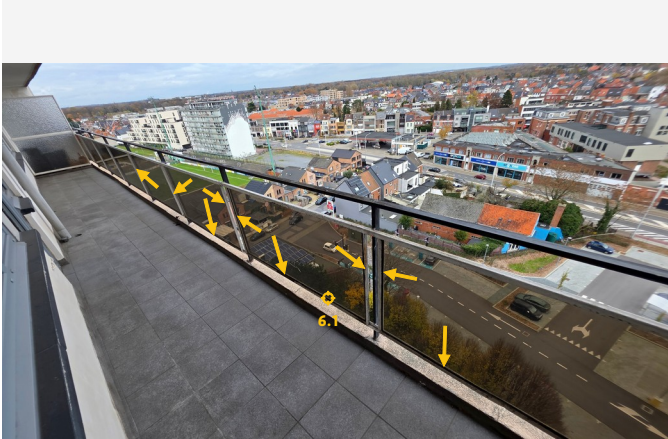
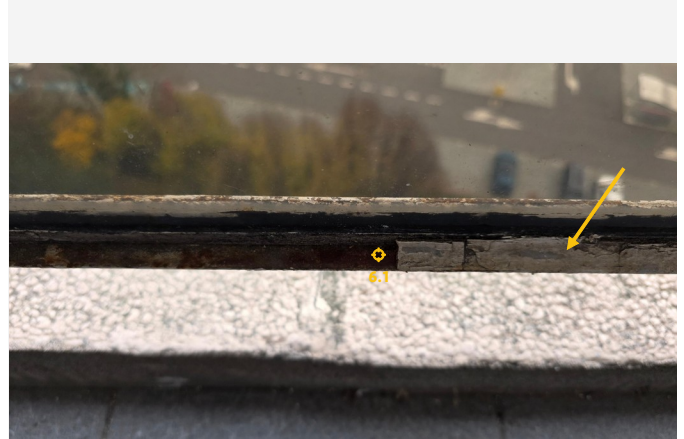
## Fiche 6: Kit borstwering terras

Geen asbest

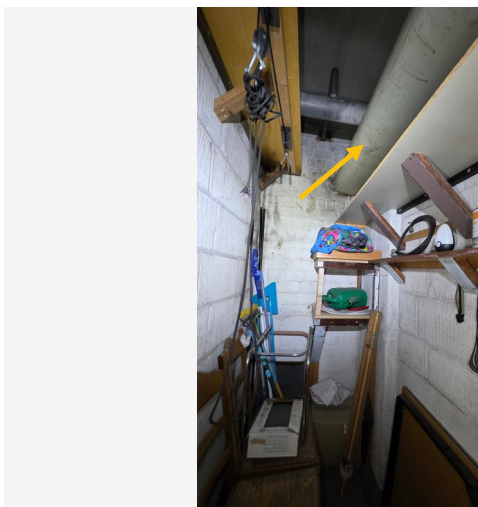
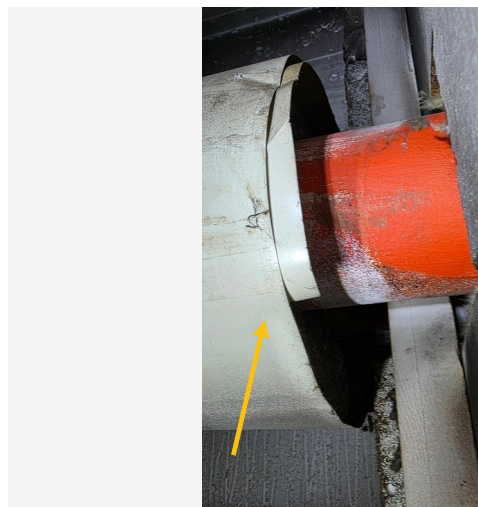
### Fiche 7: Leidingisolatie

| Beschrijving | Notitie | Terug te vinden op plannen |
|---|---|---|
| Fiche 7: Leidingisolatie | De leidingisolatie in kelder 110 bestaat uit minerale wol, omgeven met een kunststof mantel. | - |
