# Asbestinventarisatetest

Ieperleestraat 20/1, 2800 Mechelen

Attestnummer : 20251209-000063.000

Uitgegeven op : 09.12.2025

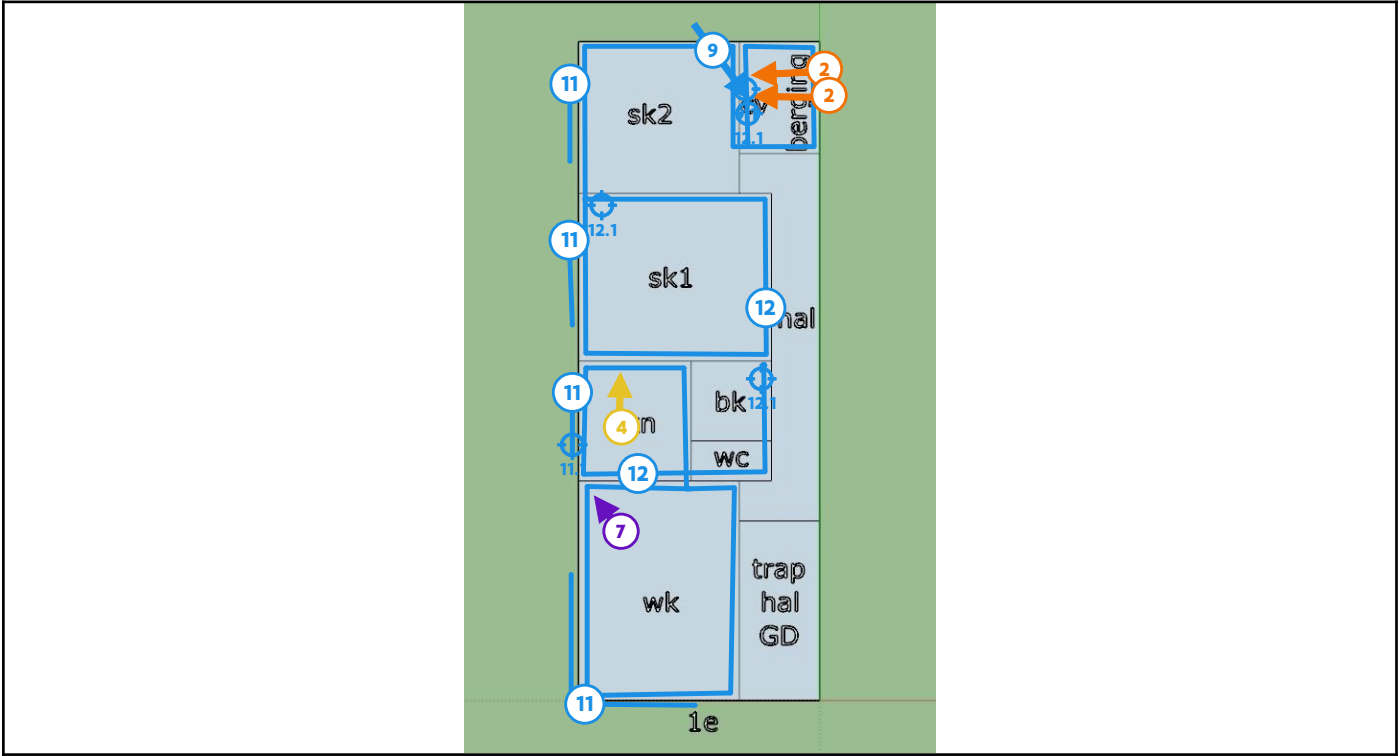
# Plan 1.1: 1e

| Beschrijving | Type | Actie |
|---|---|---|
| 2. Rookgaskanaal | Asbestmateriaal | Verwijderen |
| 4. Dreunplaat | Asbestmateriaal | Zorgvuldig beheren |

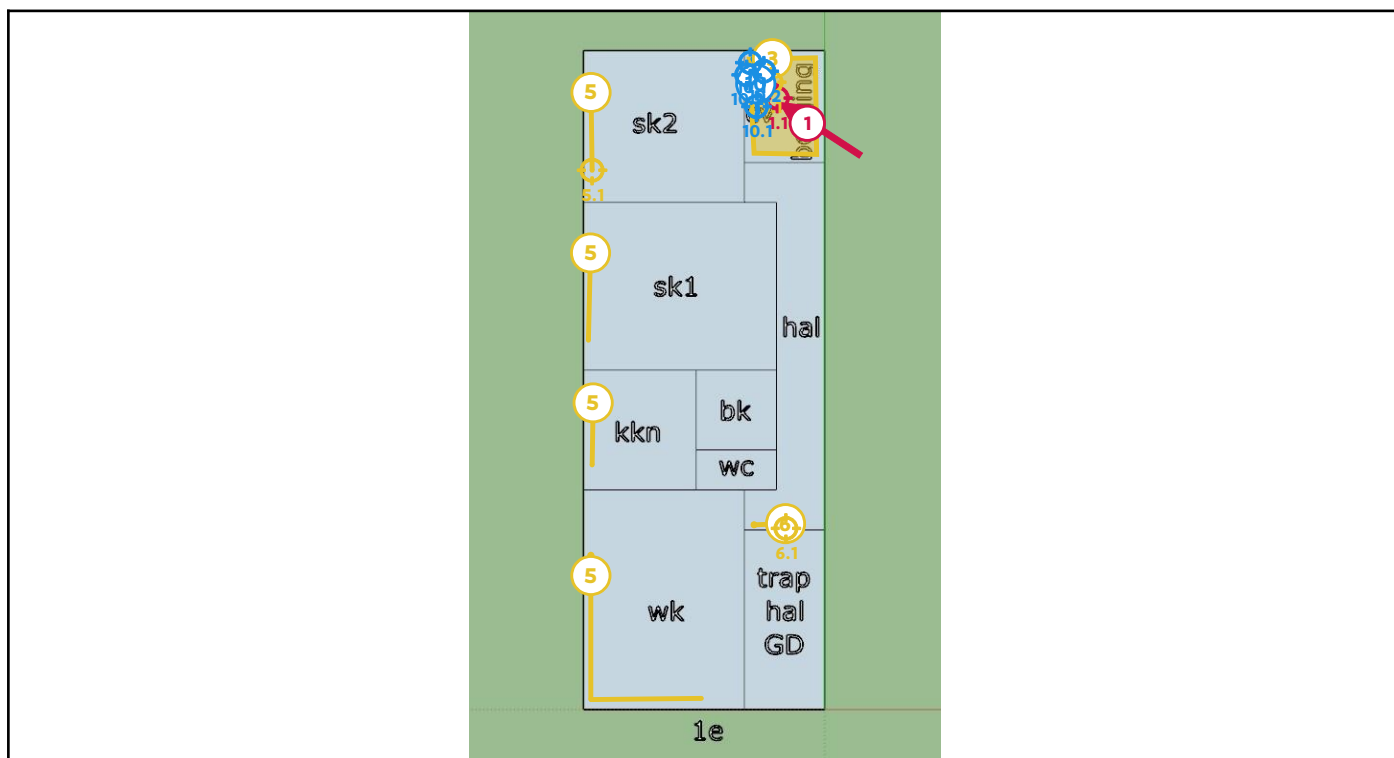
## Plan 1.2: 1e kopie

| Beschrijving | Type | Actie |
|---|---|---|
| 1. Lijm laag | Asbestmateriaal | Dringend verwijderen |
| 3. Vloertegel | Asbestmateriaal | Zorgvuldig beheren |
| 5. Raamdorpel | Asbestmateriaal | Zorgvuldig beheren |
| 6. Deurdorpel | Asbestmateriaal | Zorgvuldig beheren |

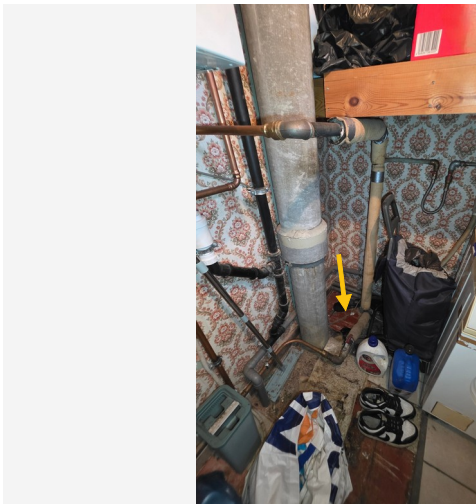
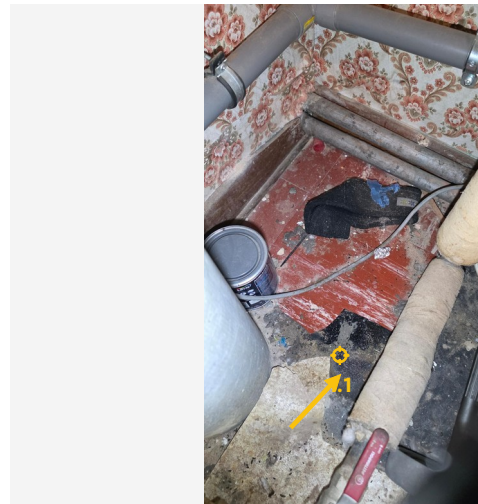
| Eindbeoordeling materiaalarisico | Hoog materiaalarisico en/of hoge kans op vezelvrijgave |

| Toestand van het materiaal | Zwaar beschadigd, zwaar verweerd |

| # | Type | Referentie | Resultaat |
|---|---|---|---|
| 1.1 | Puntmonster | 10PM lijmlaag | Chrysotiel |

| Opmerking | De tegels in de berging waar de cv-ketel hangt zijn gelijmd met zwarte lijm. Op delen van de vloeroppervlakte zijn de tegels weg, waardoor de lijmlaag lokaal zichtbaar is. |

**Dringend verwijderen**

- Verwijder dit asbestmateriaal zo snel mogelijk. Volg de toestand goed op.

- Hermetische zone (erkend asbestverwijderaar)  
De lijmlaag is een risicovolle asbesttoepassing, het betreft een hecht gebonden asbesttoepassing die is aangebracht op de vloer. Bij de verwijdering kunnen makkelijk asbestvezels vrijkomen. Uitvoering in hermetisch afgesloten zone, door erkend saneerder en volgens de richtlijnen uit de codex over het welzijn op het werk, boek VI, titel 3. Een erkende aannemer volgt bij de verwijdering strikte veiligheidsprocedures en gebruikt gespecialiseerd materieel. Particulieren, zelfstandigen of aannemers zonder erkenning mogen dit asbesthoudend materiaal niet verwijderen. Raadpleeg de rubriek asbest beheren en verwijderen in dit attest.

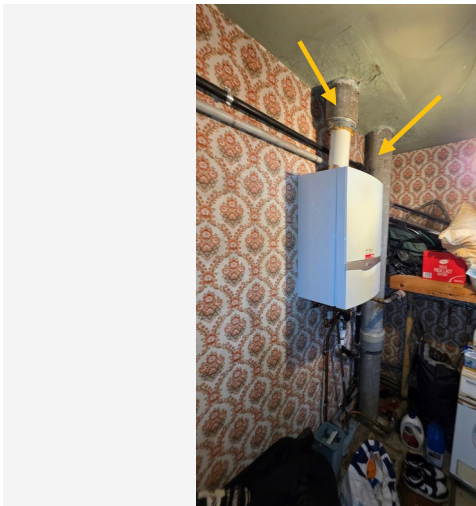
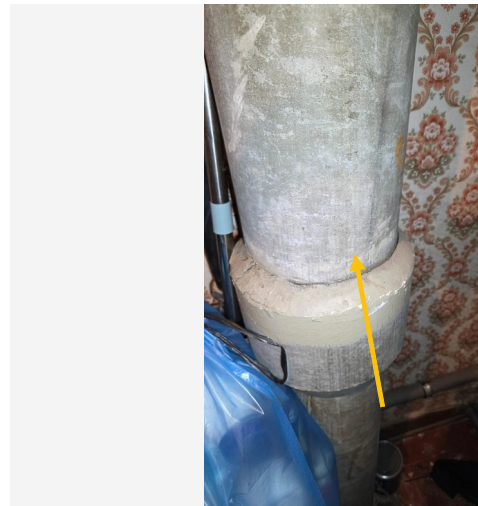
| Eindbeoordeling materiaalrisico | Verhoogd materiaalrisico en/of verhoogde kans op vezelvrijgave |

| Asbestsoort (vezeltype) | Crocidoliet aanwezig |
| Toestand van het materiaal | Licht beschadigd, licht verweerd. Intact calciumsilicaatmateriaal of categorie III 'gebondenheid' |

| Opmerking | Er zijn 2 rookgaskanalen. 1 is aangesloten op de cv-ketel, het andere rookgaskanaal komt uit de vloer en loopt verder naar het plat dak. |

Verwijderen

- Verwijder dit asbestmateriaal zo snel mogelijk. Volg de toestand goed op.
- Voer bijkomende staalname(s) uit.

- Eenvoudige handelingen: mag via doe-het-zelf of door werknemer(s) met opleidingsattest eenvoudige handelingen  
Dit rookgaskanaal betreft een hecht gebonden asbesttoepassing in de oorsprong. De werken vergen vaardigheden en ervaring. Houdt hiermee rekening bij het plannen van deze werken. Indien u zelf dit asbesthoudende materiaal wil wegnemen en afvoeren, plant u deze werken grondig. Volg de informatie die u kan vinden op [www.asbestinfo.be](http://www.asbestinfo.be) en de richtlijnen van de CODEX over het welzijn op het werk, boek VI titel 3.

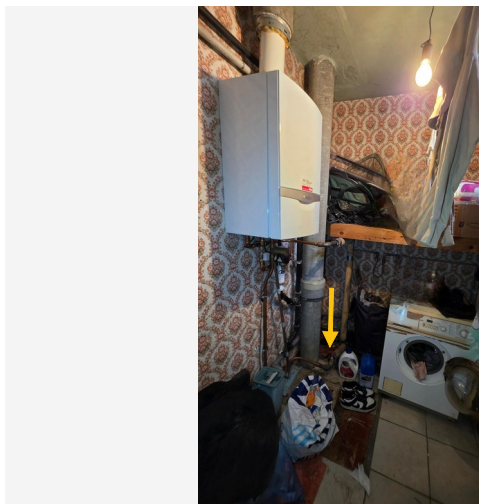
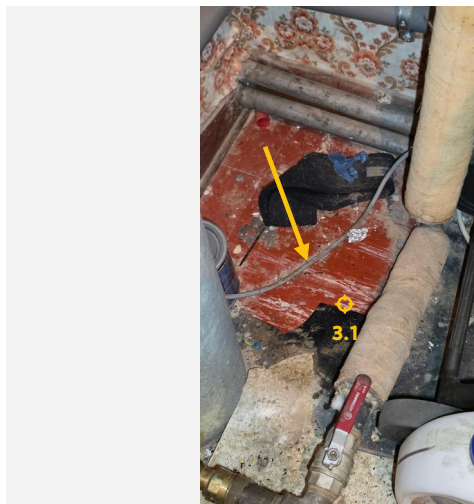
| Eindbeoordeling materiaalrisico | Laag materiaalrisico en/of verlaagde kans op vezelvrijgave |

| Toestand van het materiaal | Licht beschadigd, licht verweerd. Intact calciumsilicaatmateriaal of categorie III 'gebondenheid' |

| # | Type | Referentie | Resultaat |
|---|---|---|---|
| 3.1 | Puntmonster | 9PM vloertegel | Chrysotiel |

Zorgvuldig beheren

- Zorg voor een veilig beheer. Vermijd het beschadigen van het asbestmateriaal. Controleer de toestand jaarlijks op wijzigingen.

- Hermetische zone (erkend asbestverwijderaar)  
De tegels zijn een risicovolle asbesttoepassing, het betreft een hecht gebonden asbesttoepassing die verlijmd is aan de vloer. Bij de verwijdering kunnen makkelijk asbestvezels vrijkomen. De lijmlaag onder deze tegel is beschreven in een andere fiche van dit attest. Uitvoering in hermetisch afgesloten zone, door erkend saneerder en volgens de richtlijnen uit de codex over het welzijn op het werk, boek VI, titel 3. Een erkende aannemer volgt bij de verwijdering strikte veiligheidsprocedures en gebruikt gespecialiseerd materieel. Particulieren, zelfstandigen of aannemers zonder erkenning mogen dit asbesthoudend materiaal niet verwijderen. Raadpleeg de rubriek asbest beheren en verwijderen in dit attest.

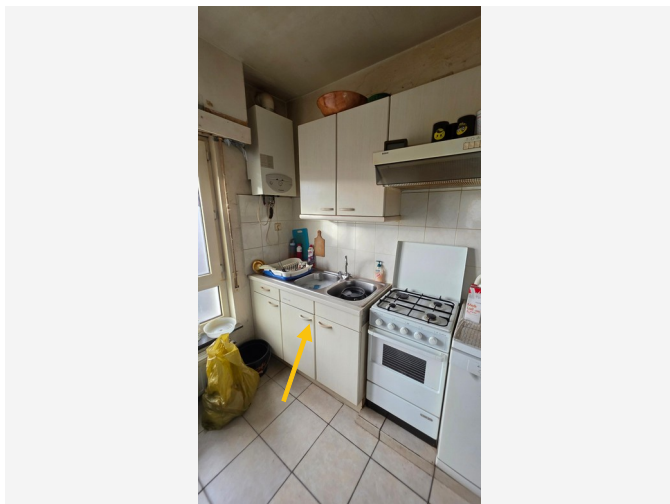
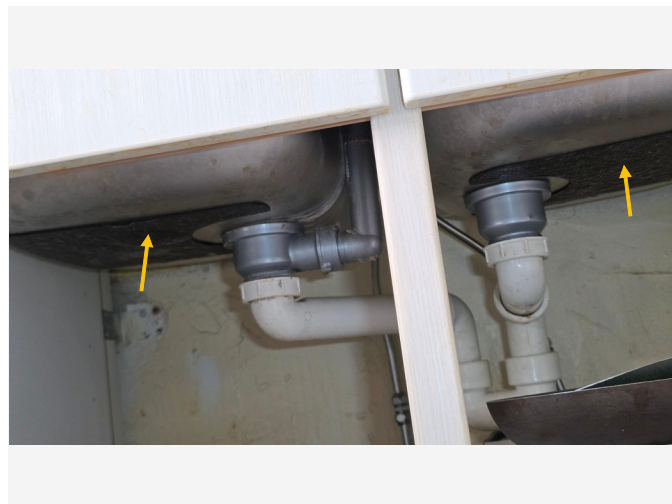
| Eindbeoordeling materiaalrisico | Zeer laag materiaalrisico en/of zeer lage kans op vezelvrijgave |

| Toestand van het materiaal | Onbeschadigd, niet verweerd |

Zorgvuldig beheren

- Zorg voor een veilig beheer. Vermijd het beschadigen van het asbestmateriaal. Controleer de toestand jaarlijks op wijzigingen.
- Voer bijkomende staalname(s) uit.

- Eenvoudige handelingen: mag via doe-het-zelf of door werknemer(s) met opleidingsattest eenvoudige handelingen  
De dreunplaat betreft een hecht gebonden toepassing in de oorsprong. Alvorens de werken te plannen, voert u een staalname uit van het materiaal. Indien u zelf dit materiaal wil wegnemen en afvoeren, plant u deze werken grondig, verwijder de gehele spoelbak. Volg de informatie die u kan vinden op [www.asbestinfo.be](http://www.asbestinfo.be) en de richtlijnen van de CODEX over het welzijn op het werk, boek VI titel 3.

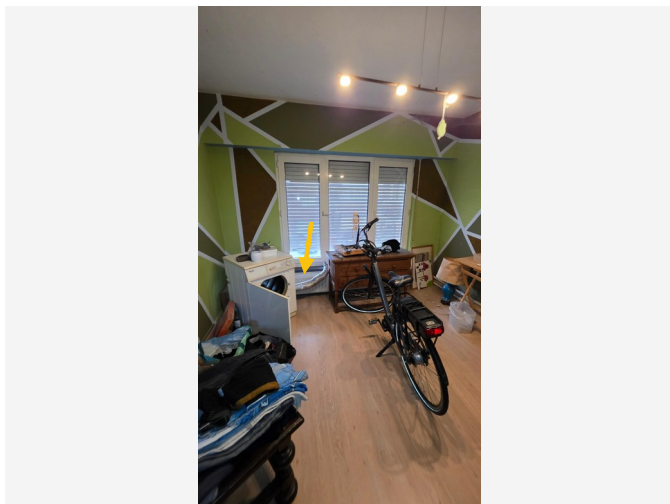
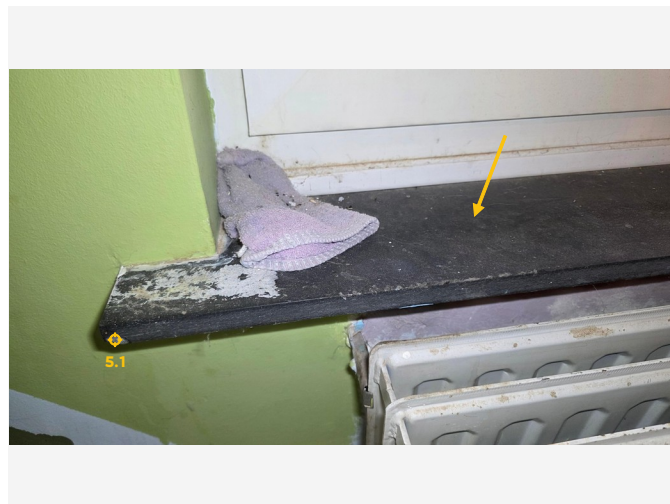
| Eindbeoordeling materiaalrisico | Laag materiaalrisico en/of verlaagde kans op vezelvrijgave |

| Toestand van het materiaal | Licht beschadigd, licht verweerd. Intact calciumsilicaatmateriaal of categorie III 'gebondenheid' |

| # | Type | Referentie | Resultaat |
|---|---|---|---|
| 5.1 | Puntmonster | 4PM raam tablet | Chrysotiel |

Zorgvuldig beheren

- Zorg voor een veilig beheer. Vermijd het beschadigen van het asbestmateriaal. Controleer de toestand jaarlijks op wijzigingen.

- Eenvoudige handelingen: mag via doe-het-zelf of door werknemer(s) met opleidingsattest eenvoudige handelingen  
De raamdorpels betreffen een hecht gebonden asbesttoepassing in de oorsprong. Indien u zelf dit asbesthoudende materiaal wil wegnemen en afvoeren, plant u deze werken grondig. Volg de informatie die u kan vinden op [www.asbestinfo.be](http://www.asbestinfo.be) en de richtlijnen van de CODEX over het welzijn op het werk, boek VI titel 3.

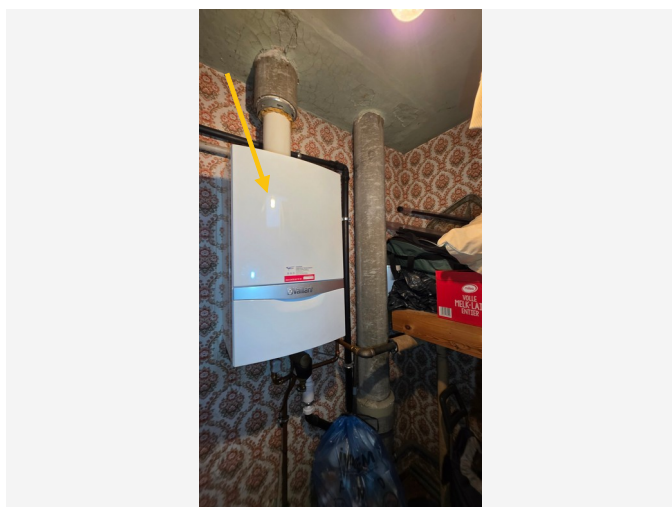
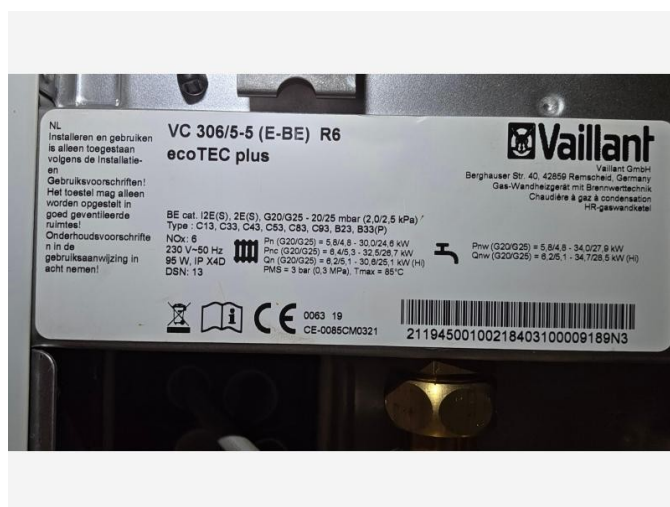
### Fiche 13: CV-ketel

| Beschrijving | Notitie | Terug te vinden op plannen |
|---|---|---|
| Fiche 13: CV-ketel | De CV-ketel heeft fabricagejaar 2019, vastgesteld op de identificatieplaat van het toestel. | - |
