# Asbestinventarisatattest

Liersesteenweg 156/2, 2800 Mechelen

Attestnummer : 20251204-000424.000

**Asbestveilig** (maar niet asbestvrij)

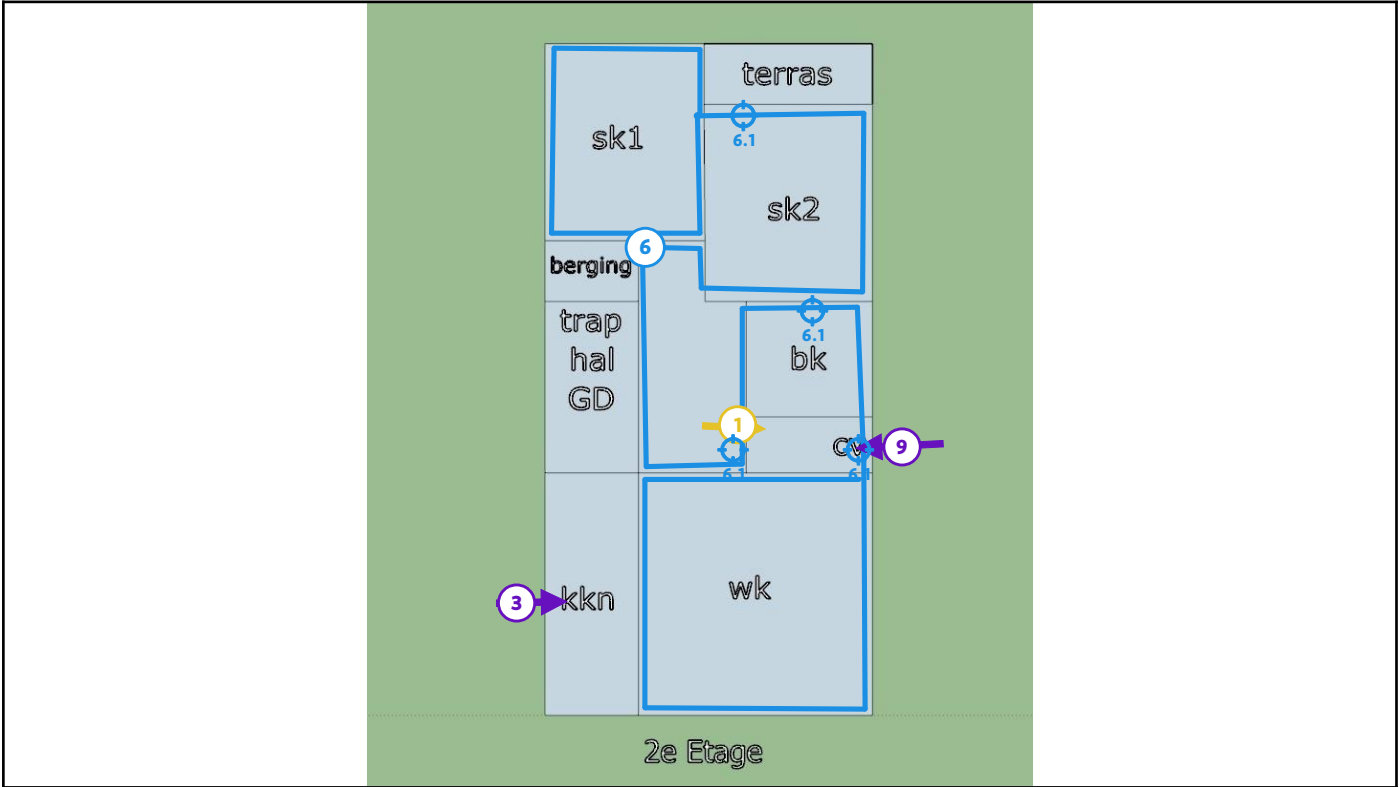
# Plan 1.1: plan 2e

| Beschrijving | Type | Actie |
|---|---|---|
| 1. Schakelmateriaal | Asbestmateriaal | Zorgvuldig beheren |

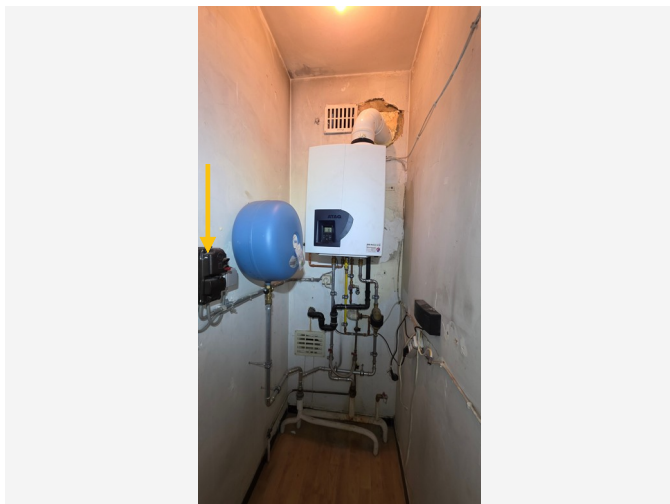
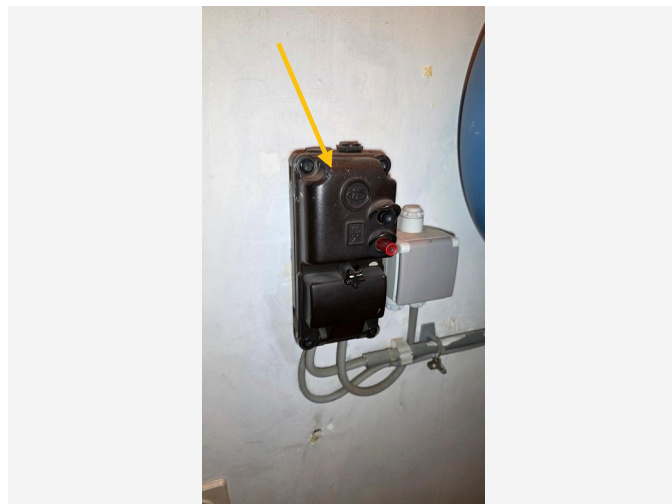
| Fiche 1: Schakelmateriaal..... | 12 |

Het asbestmateriaal valt onder de mijlpaal van 2040.

| Eindbeoordeling materiaalrisico | Laag materiaalrisico en/of verlaagde kans op vezelvrijgave |

| Gebondenheid | Categorie 1: hechtgebonden in oorsprong |
| Asbestsoort (vezeltype) | Crocidoliet aanwezig |
| Asbestconcentratie | Laag (< 50%) |
| Afschermingsgraad van het gehele materiaal | Geheel of deels (ook) vrij aan de binnenlucht |
| Toestand van het materiaal | Onbeschadigd, niet verweerd |

| Beschrijving | Schakelmateriaal |
| Asbestmateriaal | Plaat, paneel, tablet - Type Bakeliet |
| Identificatiemethode | <p>De asbestdeskundige beoordeelt het materiaal als asbestverdacht en dus asbesthoudend, en dit zonder monstername.</p> <p>Motivatie: De monstername brengt andere schade aan dan schade die inherent is aan de monstername.</p> |

- Zorg voor een veilig beheer. Vermijd het beschadigen van het asbestmateriaal. Controleer de toestand jaarlijks op wijzigingen.
- Voer bijkomende staalname(s) uit.

- Eenvoudige handelingen: mag via doe-het-zelf of door werknemer(s) met opleidingsattest eenvoudige handelingen  
Dit schakelmateriaal betreft een hecht gebonden toepassing in de oorsprong. Alvorens de werken te plannen, voert u een staalname uit van het materiaal. Indien u zelf dit materiaal wil wegnemen en afvoeren, plant u deze werken grondig. Volg de informatie die u kan vinden op [www.asbestinfo.be](http://www.asbestinfo.be) en de richtlijnen van de CODEX over het welzijn op het werk, boek VI titel 3.

Zorg voor geschikte en voldoende PBM's (beschermende kledij, aansluitend FFP3 stofmasker, een wegwerpovertuig categorie 3 Type 5/6, afspoelbare schoenen, kunststof handschoenen). Om vezelvrijgave te voorkomen fixeert u het bronmateriaal alvorens het materiaal los te maken en af te voeren, houdt het materiaal vochtig tijdens de werken, vermijdt stofvorming, breek het materiaal niet. Meer informatie over voorzorgsmaatregelen bij asbestverwijdering, zoals het opruimen en poetsen vindt u op deze website; lees

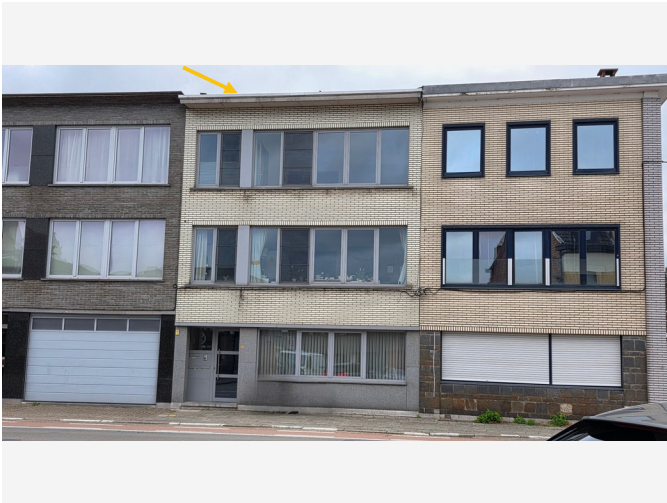
| Fiche 2: Dakbedekking plat dak..... | 16 |

**Reden:** Het te onderzoeken materiaal situeert zich hoger dan 3,50 m te rekenen vanaf een veilige ondergrond

**Uitleg van de asbestdeskundige:** Dit plat dak bevindt zich op een hoogte van 9 meter boven een stabiele en veilige ondergrond; dit is niet bereikbaar voor nazicht en inspectie. Er is geen veilig materiaal aanwezig om op die hoogte een inspectie uit te voeren. Dit plat dak is niet-inspecteerbaar.

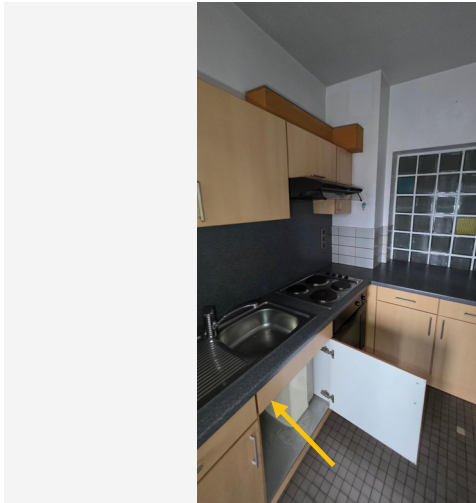
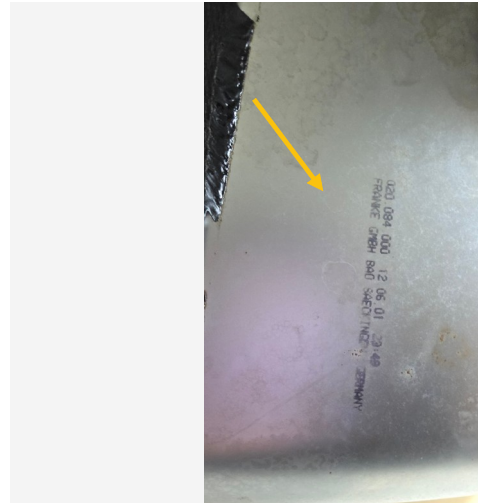
| Fiche 3: Spoelbak keuken..... | 18 |

De spoelbak in de keuken heeft fabricatiejaar 2001, vastgesteld op de specificaties.

| Basis voor advies | De asbestdeskundige beoordeelt het materiaal als niet-asbestverdacht. |

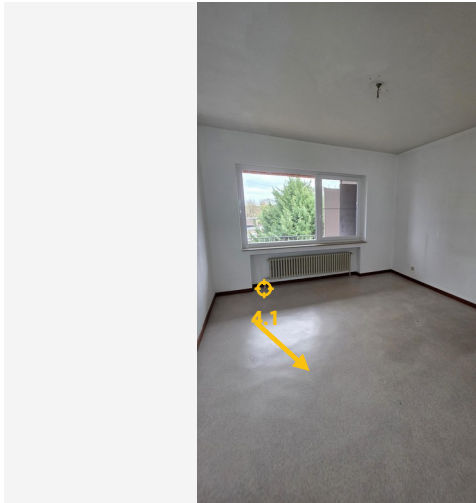
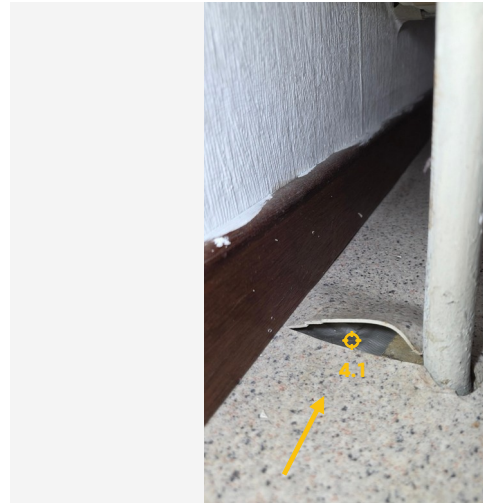
## Fiche 4: Vloerbekleding

Geen asbest

| # | Type | Referentie | Resultaat |
|---|---|---|---|
| 4.1 | Puntmonster | 3PM vloerzeil | Geen asbest |

| Opmerking | De vloerzeilen die zichtbaar zijn, zijn soepel, en zonder onderlaag. Van het onderliggende vloerzeil werd een puntstaal genomen. |

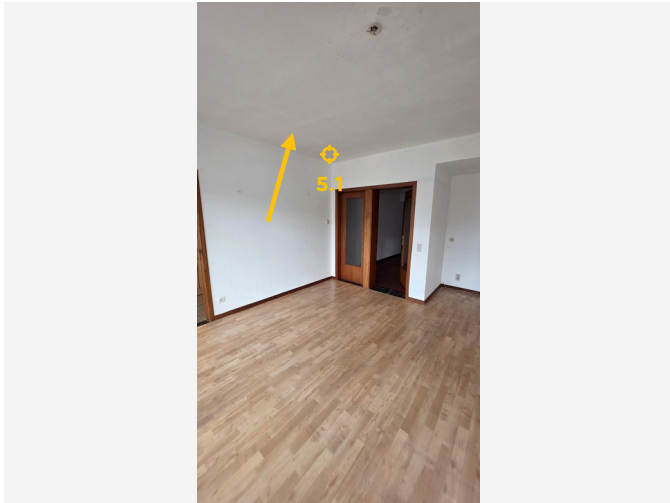
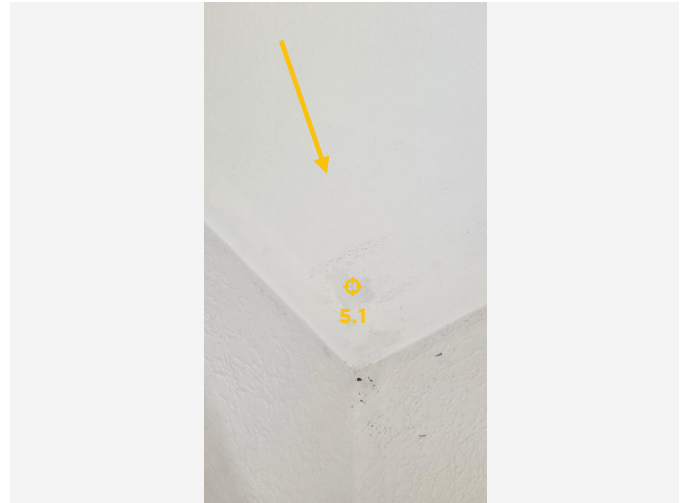
## Fiche 5: Pleisterwerk plafond

Geen asbest

| # | Type | Referentie | Resultaat |
|---|---|---|---|
| 5.1 | Mengmonster | 2MM pleister plafond | Geen asbest |

| Opmerking | Stalen genomen in volgende ruimtes: badkamer/berging met cv-ketel. Niet alle plafonds zijn bepleisterd, verschillende plafonds zijn afgewerkt met gipskartonplaten of kunststof planchettes. De keuken en traphal hebben geen plafondpleister. |

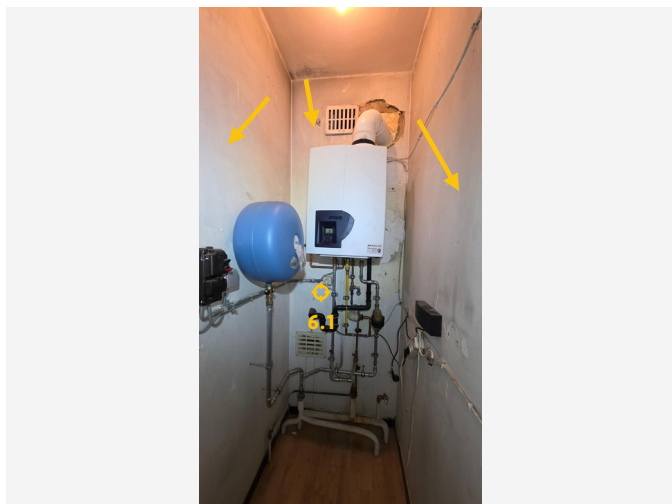
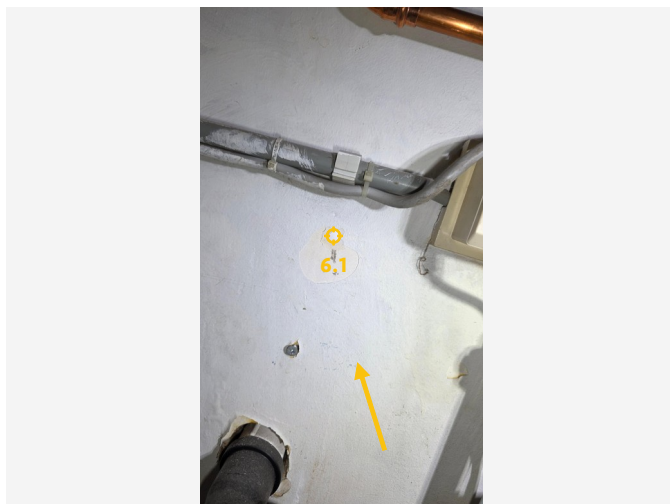
## Fiche 6: Pleisterwerk muur

Geen asbest

| # | Type | Referentie | Resultaat |
|---|---|---|---|
| 6.1 | Mengmonster | 1MM pleister muur | Geen asbest |

| Opmerking | Stalen genomen in volgende ruimtes: hal/woonkamer/wc waar de cv-ketel hangt/slaapkamer. De badkamer en de keuken hebben geen muurpleister. Pleister plafond is niet aanwezig, plafonds zijn afgewerkt met gipskartonplaten waarvan de smeernaden niet vast te stellen zijn. |

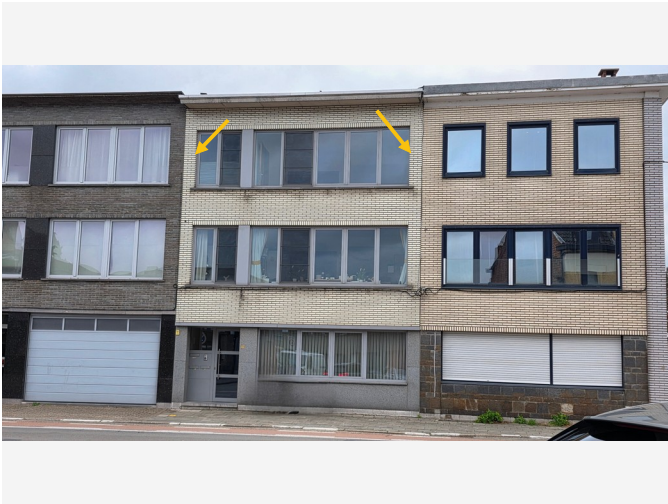
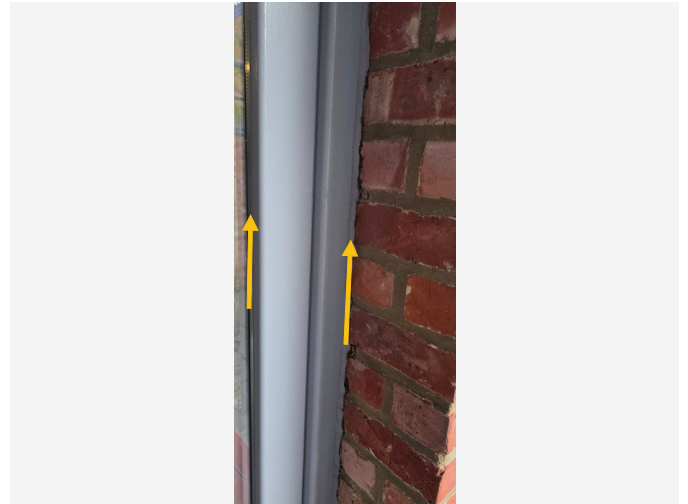
## Fiche 8: Kit schrijnwerk

| Beschrijving | Notitie | Terug te vinden op plannen |
|---|---|---|
| Fiche 8: Kit schrijnwerk | De blijvend soepele kit bevindt zich aan de binnenzijde / buitenzijde tussen de kader van het schrijnwerk en de muur, en tussen het glasvlak en de vleugel van het schrijnwerk. De kit bestaat uit siliconen en rubberen afdichtingsprofiel. | - |

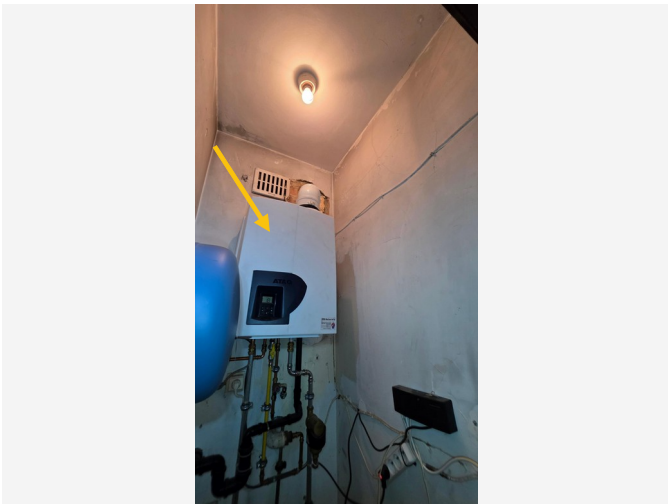
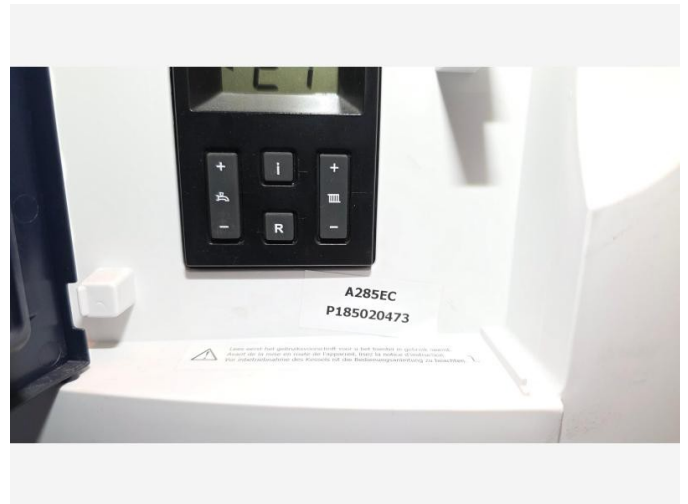
## Fiche 9: CV-ketel

| Beschrijving | Notitie | Terug te vinden op plannen |
|---|---|---|
| Fiche 9: CV-ketel | De ATAG CV-ketel heeft fabricagejaar na 2001, vastgesteld op de identificatieplaat van het toestel. | Plan 1.1: plan 2e |
