# Asbestinventarisatattest

Liersesteenweg 156, 2800 Mechelen  
Gemeenschappelijke delen

Attestnummer : 20251204-000427.000

**Asbestveilig** (maar niet asbestvrij)

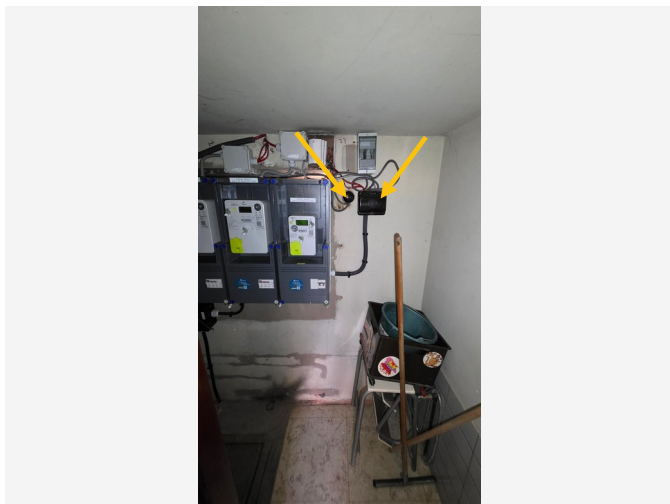
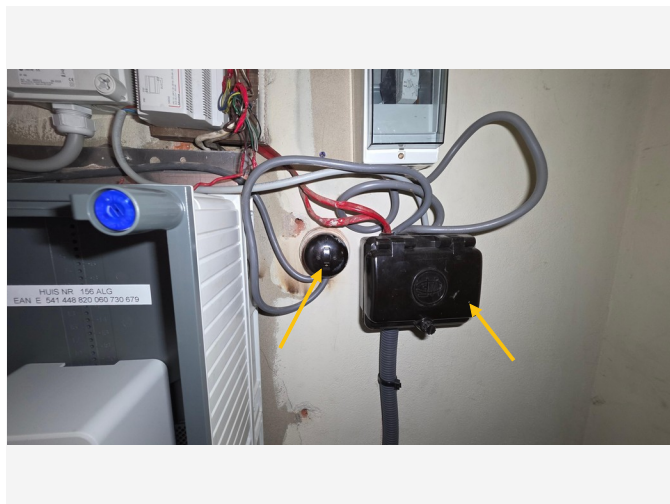
Overzichtsfoto

Detailfoto

Het asbestmateriaal valt onder de mijlpaal van 2040.

| Eindbeoordeling materiaalrisico | Laag materiaalrisico en/of verlaagde kans op vezelvrijgave |

| Gebondenheid | Categorie 1: hechtgebonden in oorsprong |
| Asbestsoort (vezeltype) | Crocidoliet aanwezig |
| Asbestconcentratie | Laag (< 50%) |
| Afschermingsgraad van het gehele materiaal | Geheel of deels (ook) vrij aan de binnenlucht |
| Toestand van het materiaal | Onbeschadigd, niet verweerd |

| Beschrijving | Schakelmateriaal |
| Asbestmateriaal | Plaat, paneel, tablet - Type Bakeliet |

- Zorg voor een veilig beheer. Vermijd het beschadigen van het asbestmateriaal. Controleer de toestand jaarlijks op wijzigingen.
- Voer bijkomende staalname(s) uit.

- Eenvoudige handelingen: mag via doe-het-zelf of door werknemer(s) met opleidingsattest eenvoudige handelingen  
Dit schakelmateriaal betreft een hecht gebonden toepassing in de oorsprong. Alvorens de werken te plannen, voert u een staalname uit van het materiaal. Indien u zelf dit materiaal wil wegnemen en afvoeren, plant u deze werken grondig. Volg de informatie die u kan vinden op [www.asbestinfo.be](http://www.asbestinfo.be) en de richtlijnen van de CODEX over het welzijn op het werk, boek VI titel 3.

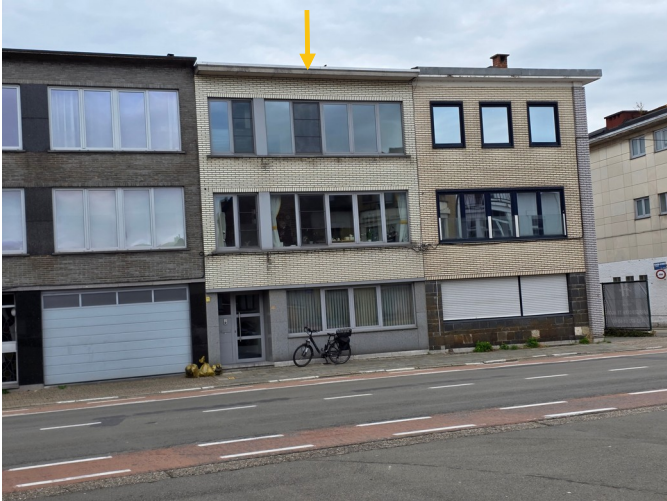
Situeringsfoto

**Reden:** Het te onderzoeken materiaal situeert zich hoger dan 3,50 m te rekenen vanaf een veilige ondergrond

**Uitleg van de asbestdeskundige:** Dit plat dak bevindt zich op een hoogte van 9 meter boven een stabiele en veilige ondergrond; dit is niet bereikbaar voor nazicht en inspectie. Er is geen veilig materiaal aanwezig om op die hoogte een inspectie uit te voeren. Dit plat dak is niet-inspecteerbaar.

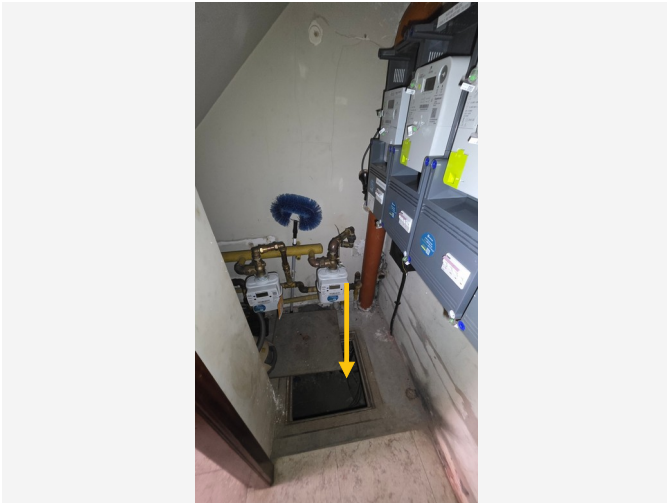
*Situeringsfoto*

**Reden:** Het onderzoek kan niet uitgevoerd worden binnen de bepalingen van de Welzijnswet

**Uitleg van de asbestdeskundige:** De vrije hoogte van de kruipruimte is minder dan 1 meter. De toegang tot de kruipruimte is kleiner dan 0.8 meter. Deze kruipkelder is niet-inspecteerbaar.

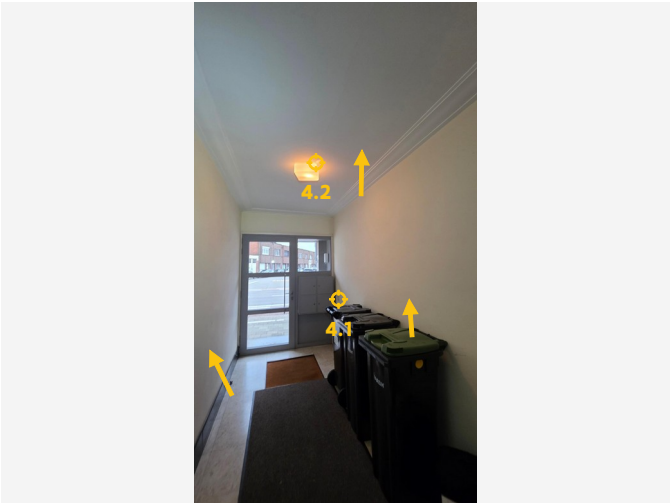
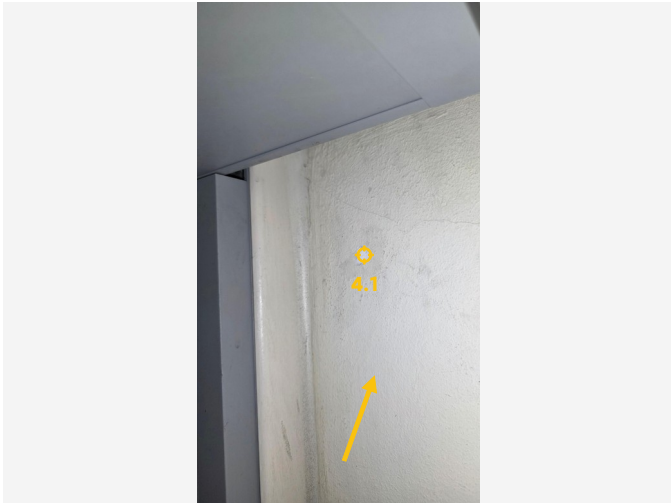
# Fiche 4: Pleisterwerk hal

Geen asbest

| # | Type | Referentie | Resultaat |
|---|---|---|---|
| 4.1 | Mengmonster | GDMM2 pleister muur hal | Geen asbest |
| 4.2 | Mengmonster | GDMM3 pleister plafond hal | Geen asbest |

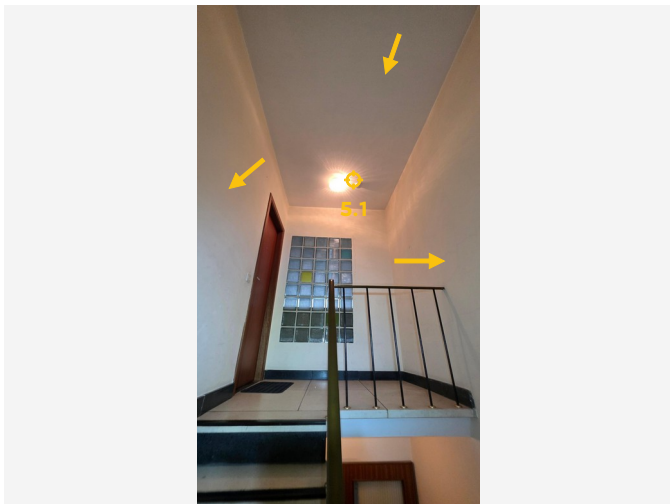
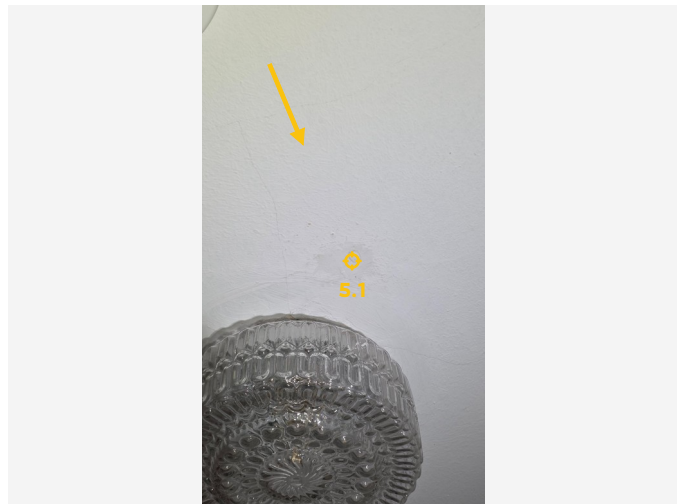
## Fiche 5: Pleisterwerk traphal

Geen asbest

| # | Type | Referentie | Resultaat |
|---|---|---|---|
| 5.1 | Mengmonster | GDMM1 pleister traphal | Geen asbest |

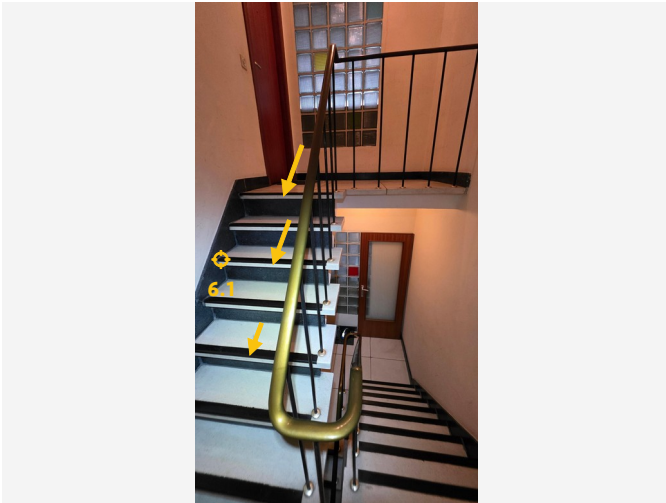
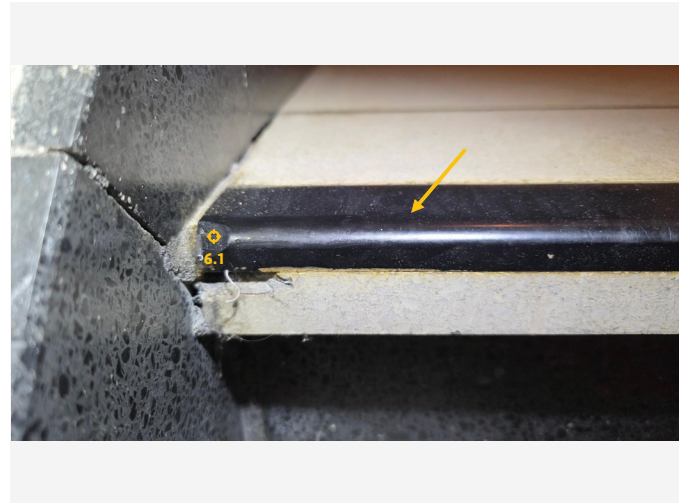
## Fiche 6: Trapneus

Geen asbest

| # | Type | Referentie | Resultaat |
|---|---|---|---|
| 6.1 | Puntmonster | GDPM4 trapneus | Geen asbest |

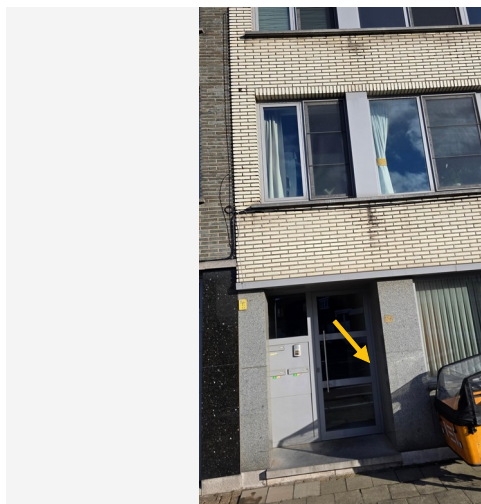
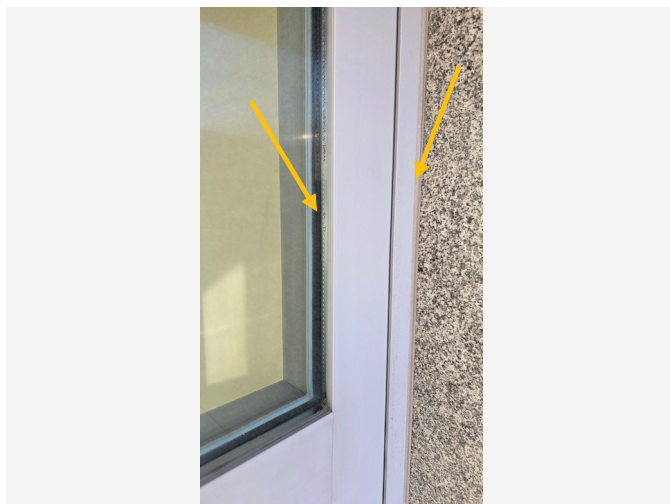
### Fiche 7: Kit schrijnwerk

| Beschrijving | Notitie | Terug te vinden op plannen |
|---|---|---|
| Fiche 7: Kit schrijnwerk | De blijvend soepele kit bevindt zich aan de binnenzijde / buitenzijde tussen de kader van het schrijnwerk en de muur, en tussen het glasvlak en de vleugel van het schrijnwerk. De kit bestaat uit siliconen en rubberen afdichtingsprofiel. | - |
