# Asbestinventarisatetest

Elektriciteitstraat 33/701, 2800 Mechelen

Attestnummer : 20260127-000018.000

# Zone 1: Hoofdgebouw

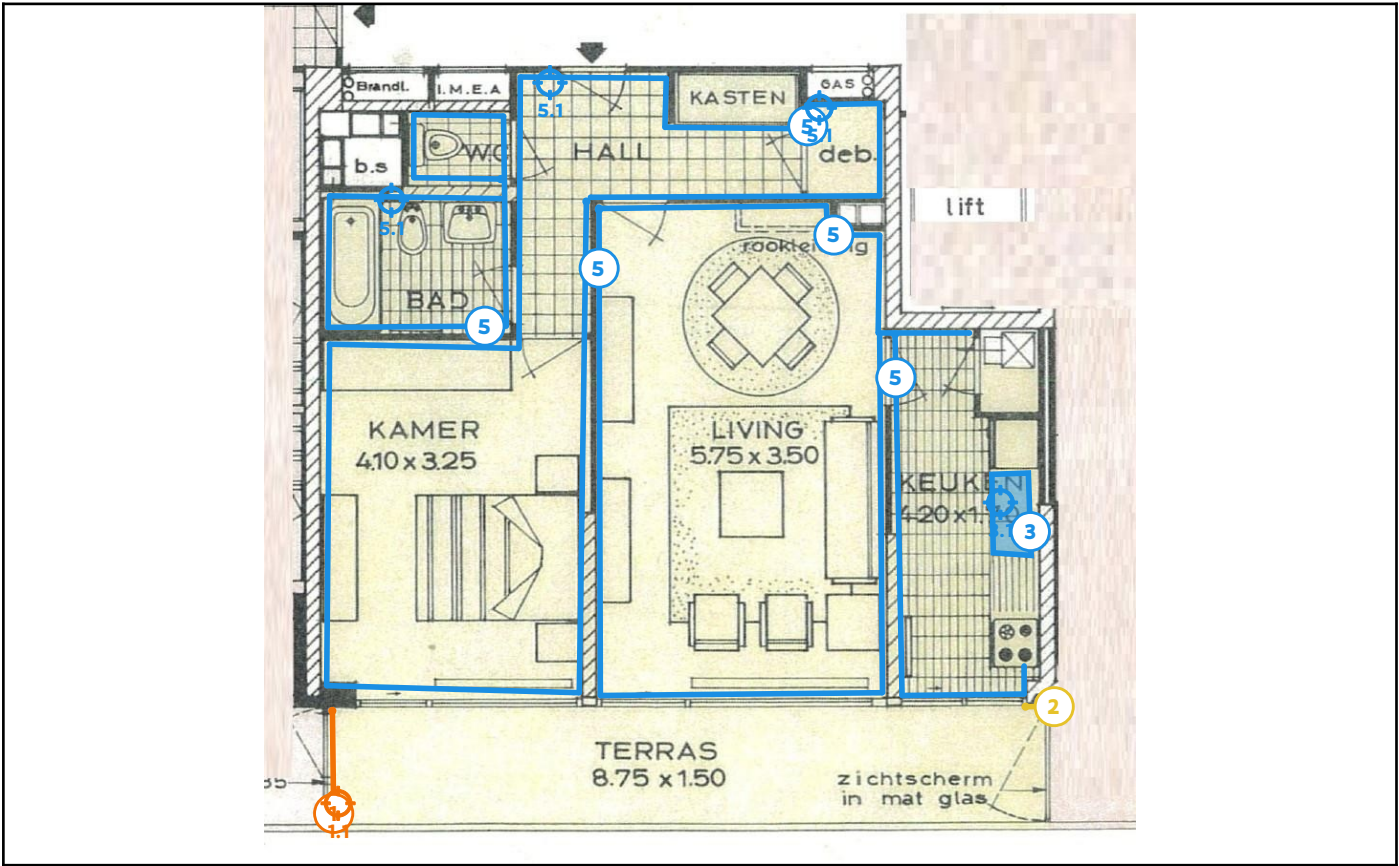
# Plan 1.1: plan appartement

| Beschrijving | Type | Actie |
|---|---|---|
| 1. Kit terraswand | Asbestmateriaal | Verwijderen |
| 2. Vulpaneel schrijnwerk | Asbestmateriaal | Zorgvuldig beheren |

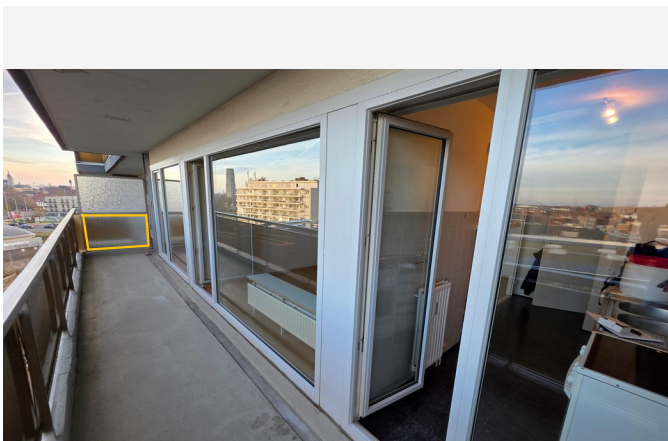
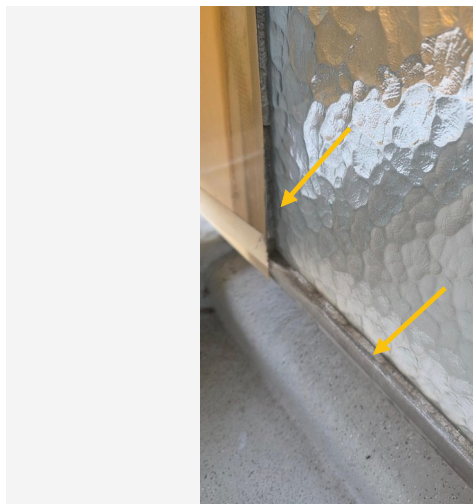
| Eindbeoordeling materiaalrisico | Verhoogd materiaalrisico en/of verhoogde kans op vezelvrijgave |

| Gebondenheid | Categorie 1: hechtgebonden in oorsprong |
| Asbestsoort (vezeltype) | Alleen chrysotiel |
| Asbestconcentratie | Laag (< 50%) |
| Afschermingsgraad van het gehele materiaal | Geheel of deels vrij aan de buitenlucht |
| Toestand van het materiaal | Matig beschadigd, matig verweerd |

| # | Type | Referentie | Resultaat |
|---|---|---|---|
| 1.1 | Puntmonster | PM3 kit terras | Chrysotiel |

| Beschrijving | Kit terraswand |
| Omgeving | Buiten |

Verwijderen

- Verwijder dit asbestmateriaal zo snel mogelijk. Volg de toestand goed op.

- Eenvoudige handelingen: mag via doe-het-zelf of door werknemer(s) met opleidingsattest eenvoudige handelingen  
De kit betreft een hecht gebonden asbesttoepassing in de oorsprong. Indien u zelf dit asbesthoudende materiaal wil wegnemen en afvoeren, plant u deze werken grondig. Volg de informatie die u kan vinden op [www.asbestinfo.be](http://www.asbestinfo.be) en de richtlijnen van de CODEX over het welzijn op het werk, boek VI titel 3.

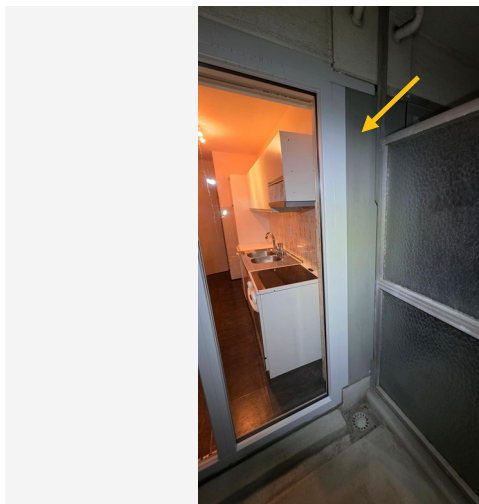
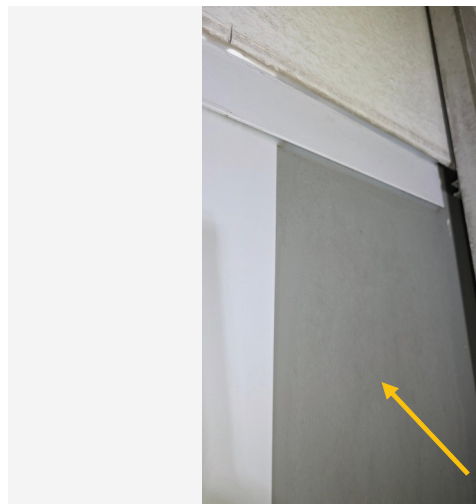
| Eindbeoordeling materiaalrisico | Laag materiaalrisico en/of verlaagde kans op vezelvrijgave |

| Gebondenheid | Categorie 1: hechtgebonden in oorsprong |
| Asbestsoort (vezeltype) | Crocidoliet aanwezig |
| Afschermingsgraad van het gehele materiaal | Geheel of deels vrij aan de buitenlucht |
| Toestand van het materiaal | Licht beschadigd, licht verweerd. Intact calciumsilicaatmateriaal of categorie III 'gebondenheid' |

| Beschrijving | Vulpaneel schrijnwerk |
| Opmerking | <p>Dit betreft 1 paneel in de oostgevel, op de scheidingsmuur tussen 2 appartementen. Dit vulpaneel bevindt zich tussen het keukenraam en een raam van het aangrenzende appartement. De vulpanelen zijn vermeld een adviesfiche van het asbestattest van de gemeenschappelijke delen. Het asbestattest van de gemeenschappelijke delen is toegevoegd in de bewijsstukken.</p> |

Zorgvuldig beheren

- Zorg voor een veilig beheer. Vermijd het beschadigen van het asbestmateriaal. Controleer de toestand jaarlijks op wijzigingen.
- Voer bijkomende staalname(s) uit.

Beschadig het paneel niet: niet boren, niet schuren.

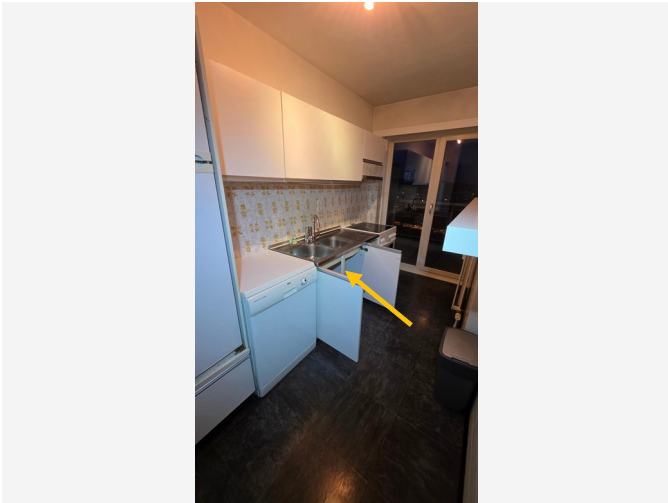
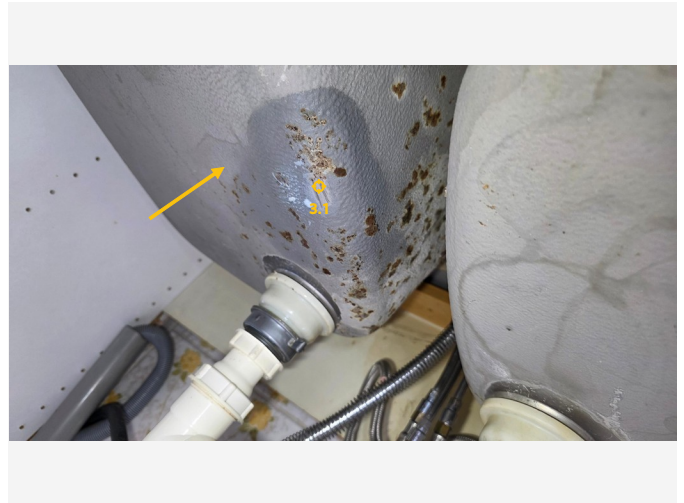
## Fiche 3: Coating spoelbak keuken

Geen asbest

| # | Type | Referentie | Resultaat |
|---|---|---|---|
| 3.1 | Puntmonster | PM4 coating spoelbak | Geen asbest |

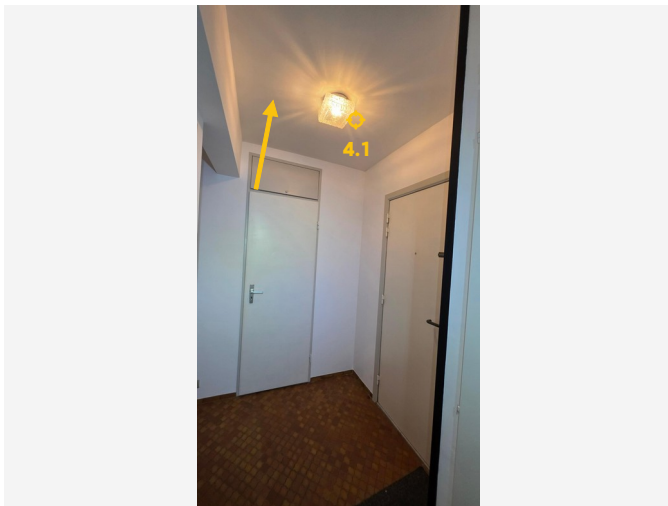
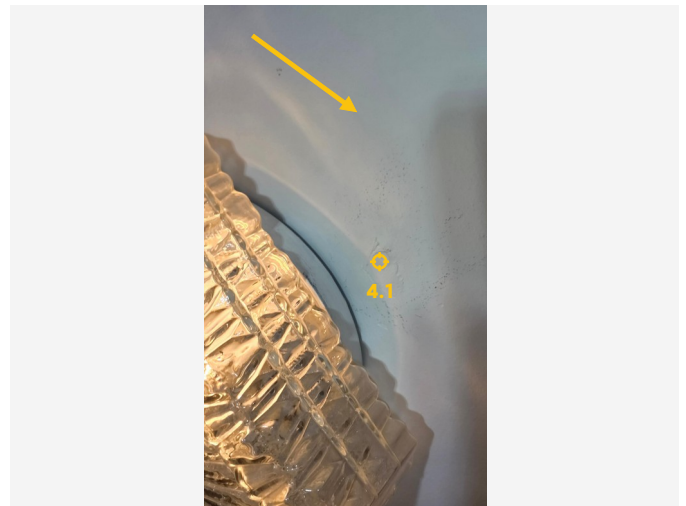
## Fiche 4: Pleisterwerk plafond

Geen asbest

| # | Type | Referentie | Resultaat |
|---|---|---|---|
| 4.1 | Mengmonster | MM2 pleister plafond | Geen asbest |

| Opmerking | Stalen genomen in volgende ruimtes: hal/keuken/woonkamer. Het appartement wordt verwarmd via een collectieve cv-installatie, er is geen te beschouwen stookruimte in het appartement. |

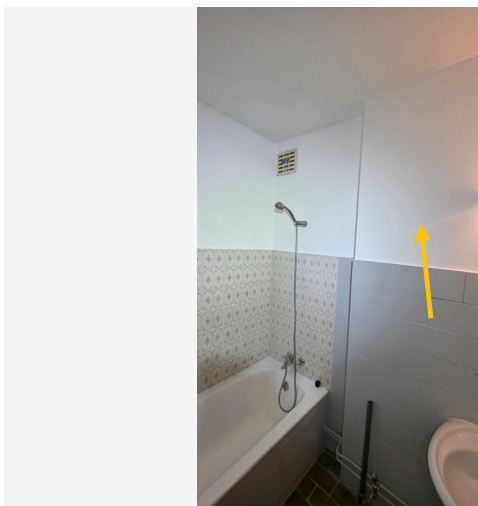
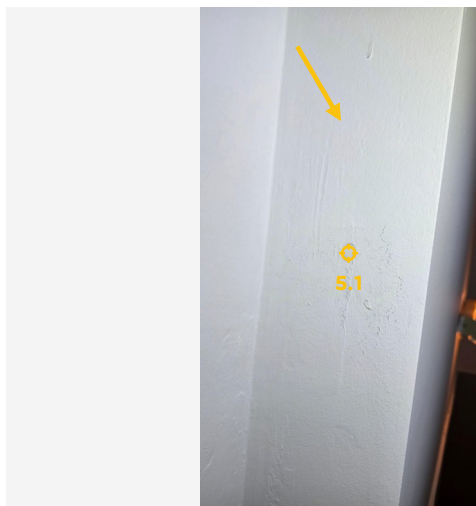
## Fiche 5: Pleisterwerk muur

Geen asbest

| # | Type | Referentie | Resultaat |
|---|---|---|---|
| 5.1 | Mengmonster | MM1 pleister muur | Geen asbest |

| Opmerking | Stalen genomen in volgende ruimtes: hal/badkamer/berging. Het appartement wordt verwarmd via een collectieve cv-installatie, er is geen te beschouwen stookruimte in het appartement. |

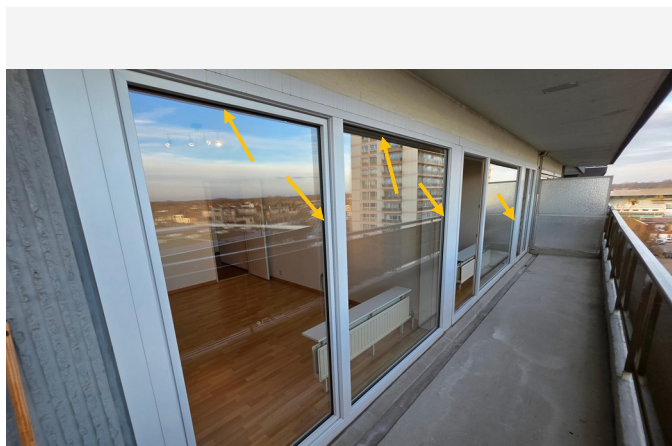
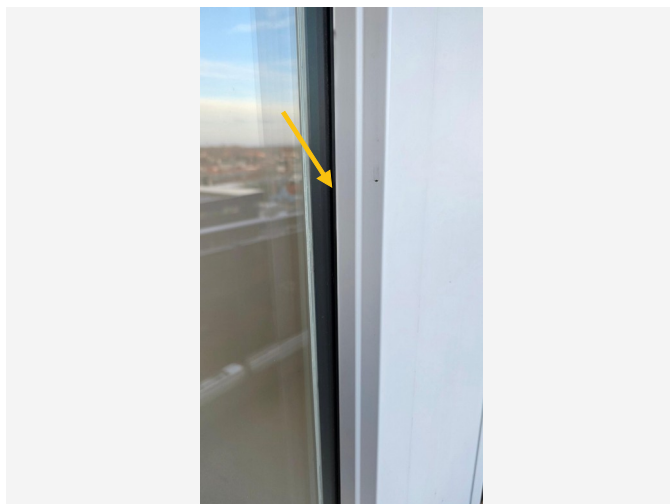
### Fiche 6: Kit schrijnwerk in gevel

| Beschrijving | Notitie | Terug te vinden op plannen |
|---|---|---|
| Fiche 6: Kit schrijnwerk in gevel | Dit betreft het schrijnwerk in de oostelijke gevel, waar alle ramen van het appartement zijn. De blijvend soepele kit bevindt zich aan de binnenzijde en buitenzijde tussen de kader van het schrijnwerk en de muur, en tussen het glasvlak en de vleugel van het schrijnwerk. De kit bestaat uit siliconen en rubberen afdichtingsprofiel. Document dat aantoont dat deze ramen in 2019 geplaatst zijn, is toegevoegd aan de bewijsdocumenten. | - |
