# Asbestinventarisatattest

Ambroossteenweg 182, 1981 Zemst

Attestnummer : 20260112-000111.000

**Asbestveilig** (maar niet asbestvrij)

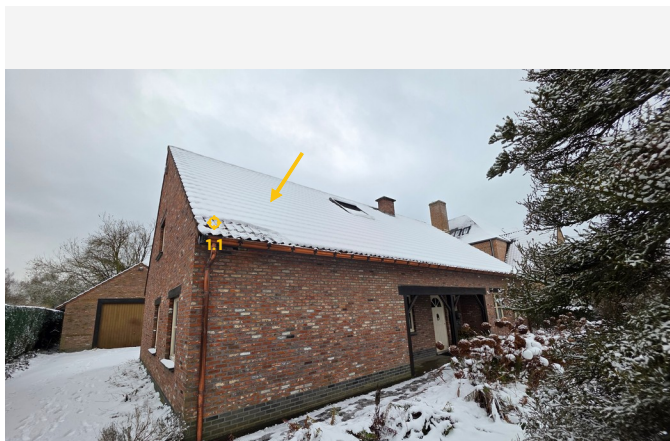
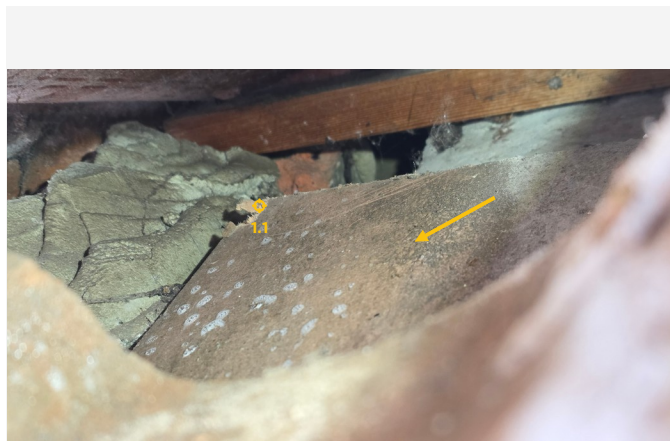
| Fiche 1: Onderdak woning..... | 14 |

Het asbestmateriaal valt onder de mijlpaal van 2040.

| Eindbeoordeling materiaalarisico | Laag materiaalarisico en/of verlaagde kans op vezelvrijgave |

| Gebondenheid | Categorie 1: hechtgebonden in oorsprong |
| Asbestsoort (vezeltype) | Alleen chrysotiel |
| Asbestconcentratie | Laag (< 50%) |
| Toestand van het materiaal | Licht beschadigd, licht verweerd. Intact calciumsilicaatmateriaal of categorie III 'gebondenheid' |

| # | Type | Referentie | Resultaat |
|---|---|---|---|
| 1.1 | Puntmonster | PM3 onderdak | Chrysotiel |

| Beschrijving | Onderdak woning |
| Hoeveelheid (oppervlakte - dikte - aantal) | <ul style="list-style-type: none"><li>• 150,00 m<sup>2</sup> - 0,50 cm - 1 stuk</li></ul> |
| Opmerking | Het onderdak is vastgesteld langs de buitenzijde door enkele pannen op te heffen. Er kan niet vastgesteld worden of het onderdak zich op de gehele dakoppervlakte bevindt. |

- Zorg voor een veilig beheer. Vermijd het beschadigen van het asbestmateriaal. Controleer de toestand jaarlijks op wijzigingen.

- Eenvoudige handelingen: mag via doe-het-zelf of door werknemer(s) met opleidingsattest eenvoudige handelingen  
Het onderdak betreft een hecht gebonden asbesttoepassing in de oorsprong. De werken vergen vaardigheden en ervaring. Houdt hiermee rekening bij het plannen van deze werken. Indien u zelf dit asbesthoudende materiaal wil wegnemen en afvoeren, plant u deze werken grondig. Volg de informatie die u kan vinden op [www.asbestinfo.be](http://www.asbestinfo.be) en de richtlijnen van de CODEX over het welzijn op het werk, boek VI titel 3.

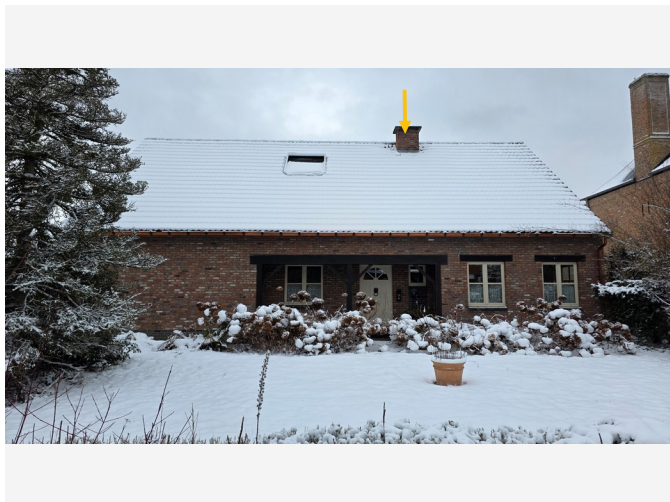
| Fiche 2: Schouw..... | 18 |

**Reden:** Het te onderzoeken materiaal situeert zich hoger dan 3,50 m te rekenen vanaf een veilige ondergrond

**Uitleg van de asbestdeskundige:** De schouw bevindt zich hoger dan 3.5m; deze is niet bereikbaar voor nazicht en inspectie. Er is geen veilig materiaal aanwezig om op die hoogte een inspectie uit te voeren. De schouw is niet-inspecteerbaar. De schouw behoort tevens tot de gemeenschappelijke delen.

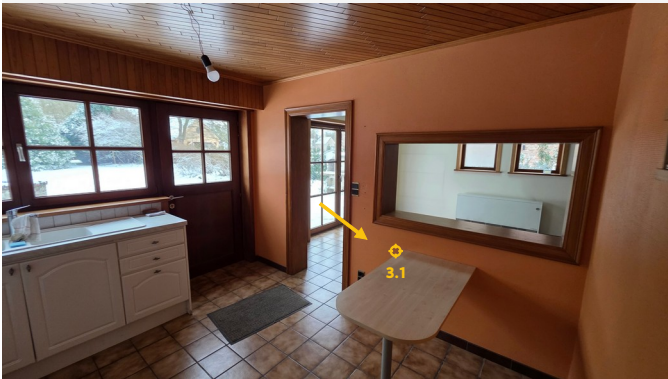
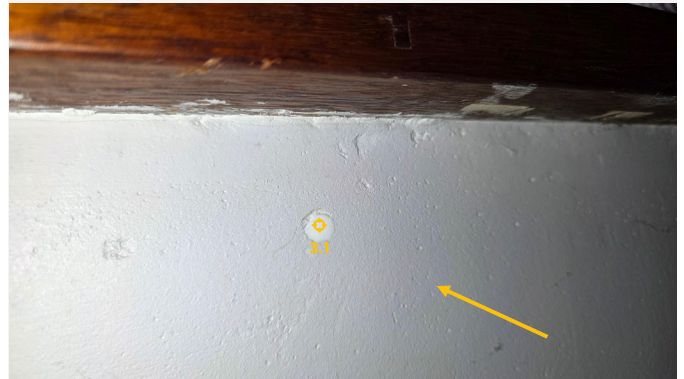
## Fiche 3: Pleisterwerk muur

Geen asbest

| # | Type | Referentie | Resultaat |
|---|---|---|---|
| 3.1 | Mengmonster | MM1 pleister muur | Geen asbest |

| Opmerking | Stalen genomen in volgende ruimtes: traphal/woonkamer/keuken/bureel. De badkamers hebben geen muurpleister. Pleister plafond is niet aanwezig, plafonds zijn afgewerkt met houten planchettes en gipskartonplaten waarvan de smeernaden niet vast te stellen zijn. De eerste etage heeft geen pleisterwerk, alle vlakken op de 1e etage zijn afgewerkt met gipskartonplaten waarvan de smeernaden niet vast te stellen zijn |

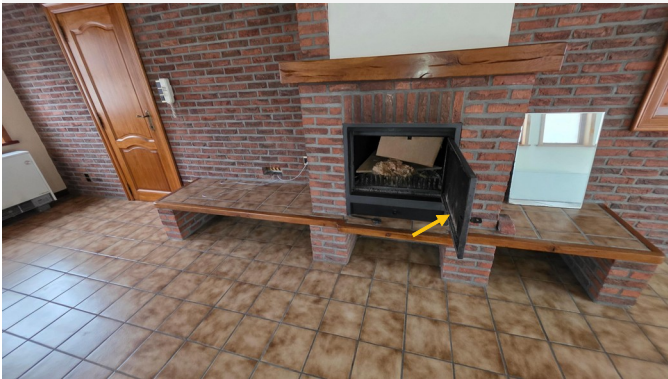
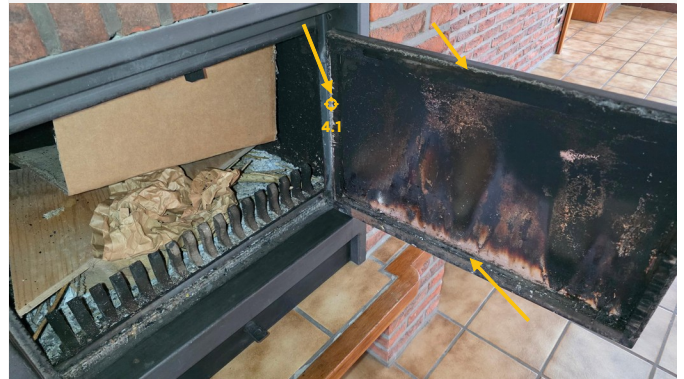
## Fiche 4: Dichtingskoord kachel

Geen asbest

| # | Type | Referentie | Resultaat |
|---|---|---|---|
| 4.1 | Puntmonster | PM3 kachel koord | Geen asbest |

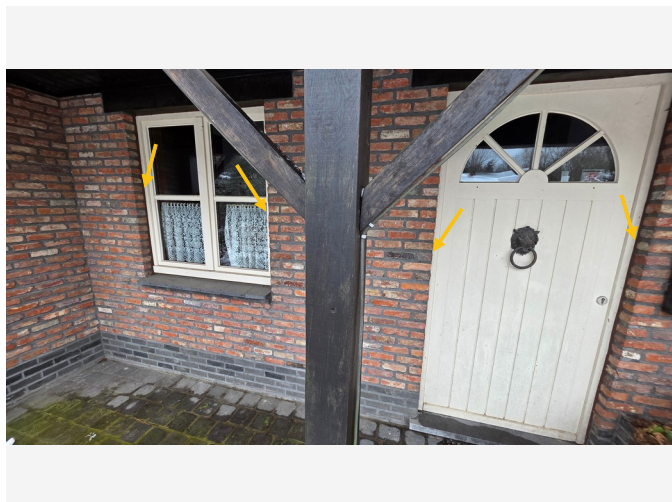
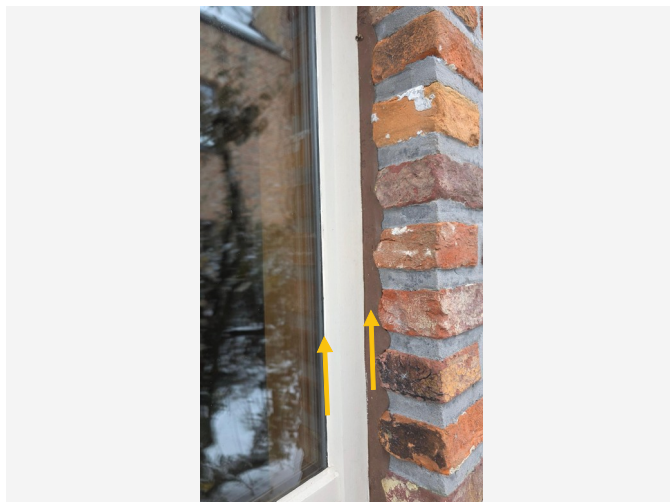
### Fiche 5: Kit schrijnwerk

| Beschrijving | Notitie | Terug te vinden op plannen |
|---|---|---|
| Fiche 5: Kit schrijnwerk | De blijvend soepele kit bevindt zich aan de binnenzijde / buitenzijde tussen de kader van het schrijnwerk en de muur, en tussen het glasvlak en de vleugel van het schrijnwerk. De kit bestaat uit siliconen en rubberen afdichtingsprofiel. | - |

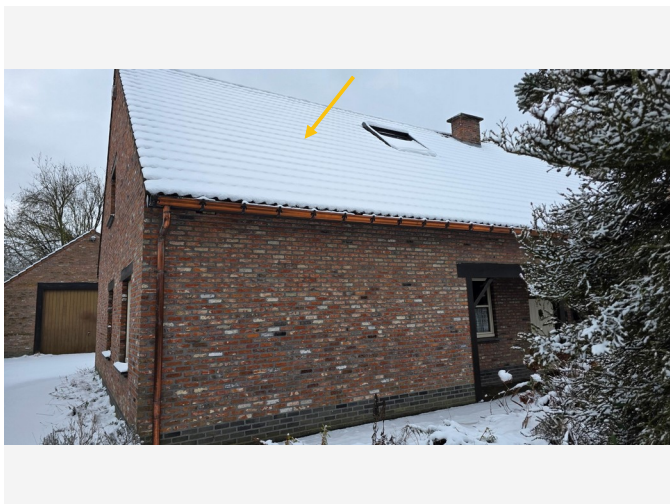
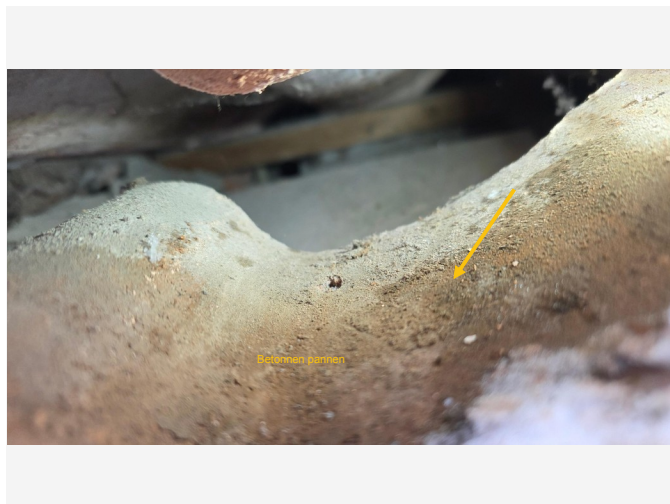
## Fiche 6: Dakbedekking schuin dak

| Beschrijving | Notitie | Terug te vinden op plannen |
|---|---|---|
| Fiche 6: Dakbedekking schuin dak | De dakbedekking van de schuine daken bestaat uit betonnen pannen. | Plan 1.3: Dakplan |

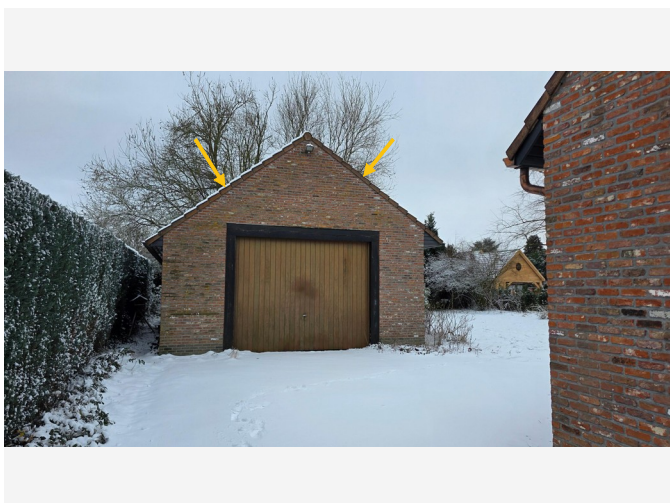
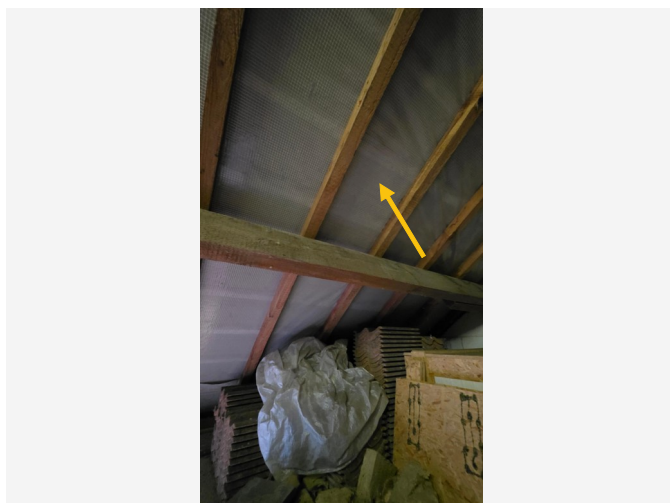
## Fiche 7: Onderdak garage

| Beschrijving | Notitie | Terug te vinden op plannen |
|---|---|---|
| Fiche 7: Onderdak garage | Het onderdak van de garage is vastgesteld vanaf de binnenzijde. Dit onderdak bestaat uit een kunststof folie. | Plan 2.2: Garage Dakplan |
