# Asbestinventarisatetest

Populierendreef 85, 2800 Mechelen

Attestnummer : 20251205-000176.000

Uitgegeven op : 05.12.2025

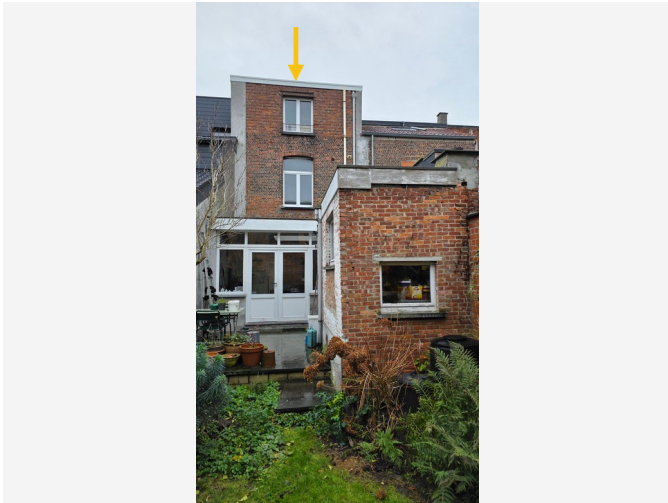
Situeringsfoto

### Tijdelijke beperking

**Reden:** Het te onderzoeken materiaal situeert zich hoger dan 3,50 m te rekenen vanaf een veilige ondergrond

**Uitleg van de asbestdeskundige:** De schouwen bevinden zich op een plat dak hoger dan 3.5m; dit vlak is niet bereikbaar voor nazicht en inspectie. Er is geen veilig materiaal aanwezig om op die hoogte een inspectie uit te voeren. Het dakvlak en de schouw is niet-inspecteerbaar.

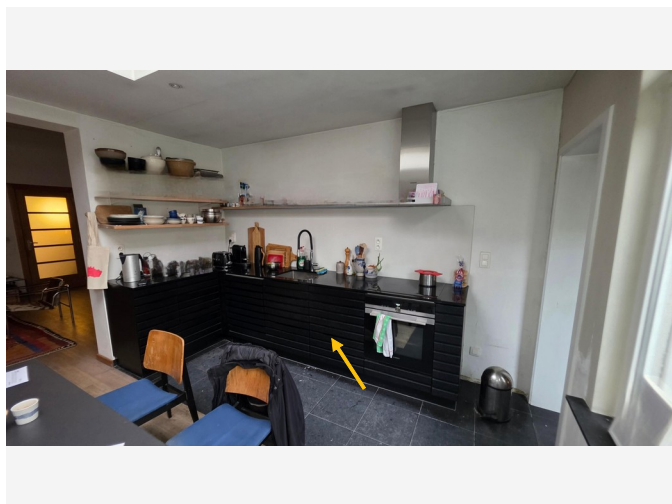
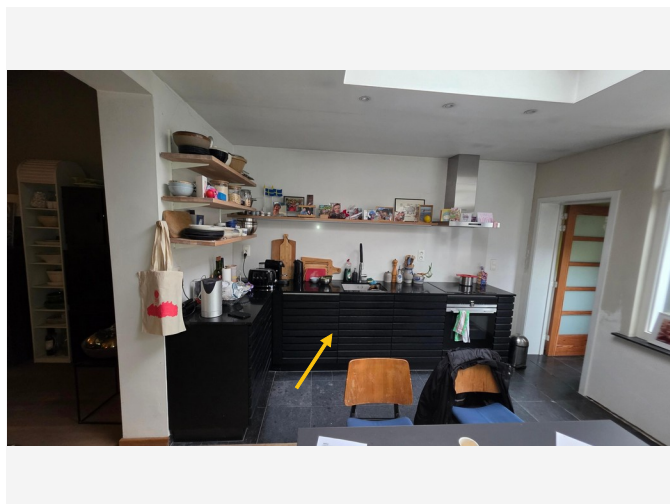
| Fiche 2: Keuken..... | 19 |

De volledige keuken is geplaatst in 2019. Documenten van deze renovatie zijn toegevoegd aan de bewijsstukken.

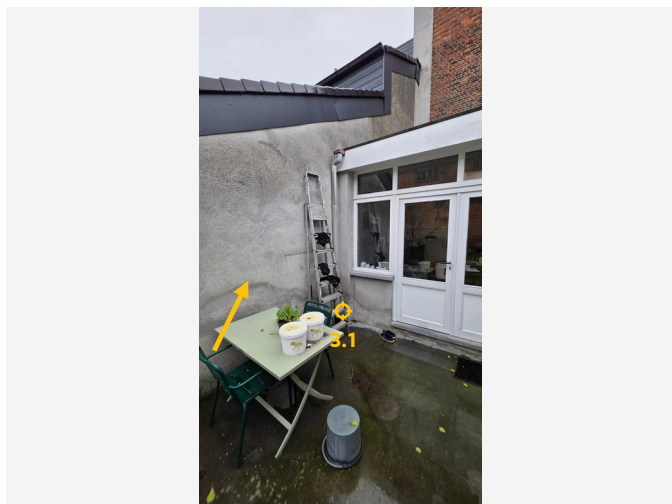
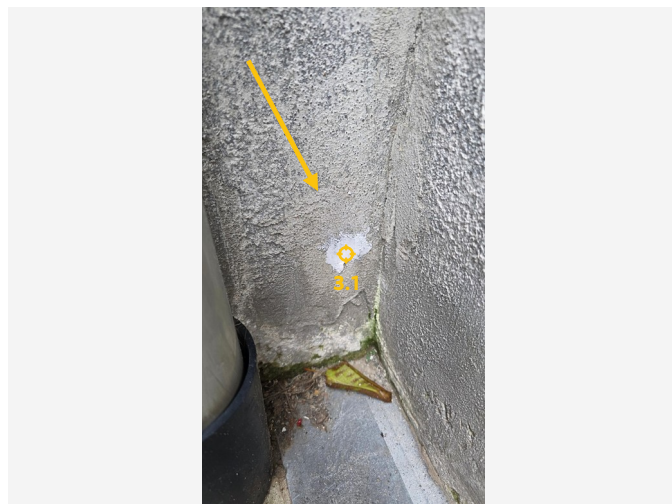
## Fiche 3: Pleisterwerk terras

Geen asbest

| # | Type | Referentie | Resultaat |
|---|---|---|---|
| 3.1 | Mengmonster | 4MM pleister terras | Geen asbest |

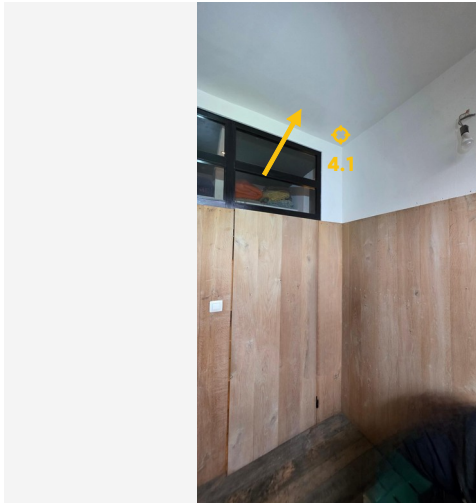
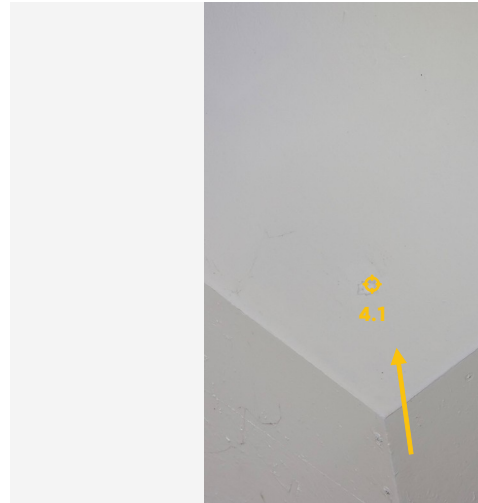
## Fiche 4: Pleisterwerk plafond

Geen asbest

| # | Type | Referentie | Resultaat |
|---|---|---|---|
| 4.1 | Mengmonster | 2MM pleister plafond | Geen asbest |

| Opmerking | Stalen genomen in volgende ruimtes: traphal/badkamer/slaapkamer/berging. Niet alle plafonds zijn bepleisterd, verschillende plafonds zijn afgewerkt met gipskartonplaten of houten planchettes. De kelder waar de cv-ketel staat heeft geen plafondpleister. |

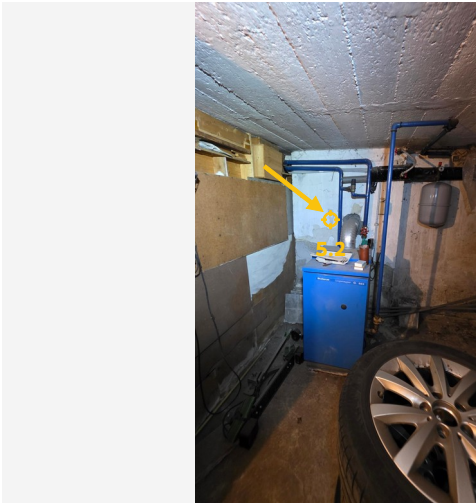
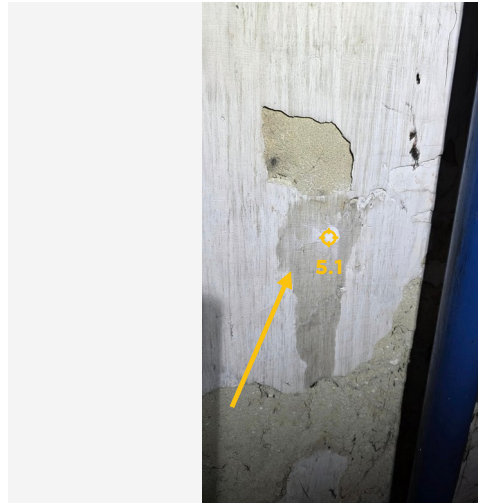
## Fiche 5: Pleisterwerk muur

Geen asbest

| # | Type | Referentie | Resultaat |
|---|---|---|---|
| 5.1 | Mengmonster | 1MM pleister muur | Geen asbest |
| 5.2 | Mengmonster | 3MM pleister kelder | Geen asbest |

| Opmerking | Stalen genomen in volgende ruimtes: traphal/wc/slaapkamer. Niet alle muren zijn afgewerkt metr pleister, verscillende muren zijn afgewerkt met houten platen. Van de muurpleister in de stookruimte is een apart staal genomen. |

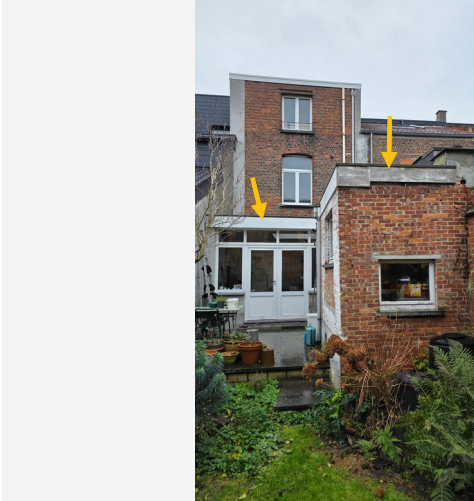
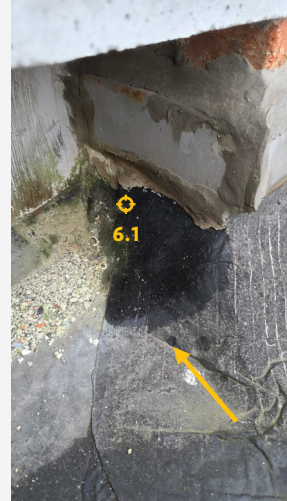
## Fiche 6: Dakbedekking plat dak +3 meter

Geen asbest

| # | Type | Referentie | Resultaat |
|---|---|---|---|
| 6.1 | Puntmonster | 4PM roofing | Geen asbest |

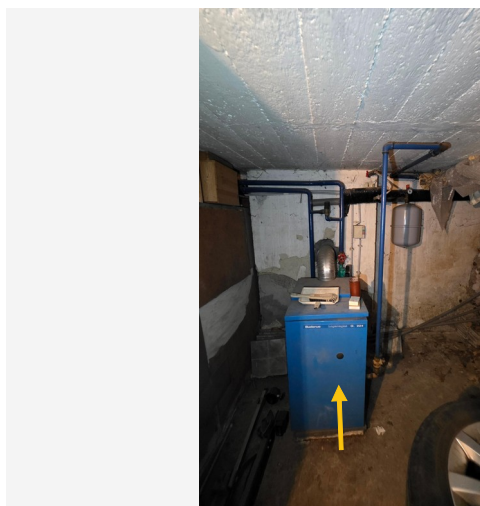
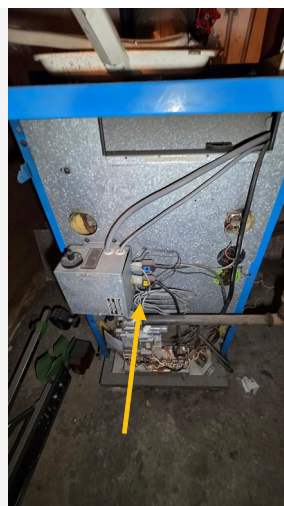
### Fiche 7: CV-ketel

| Beschrijving | Notitie | Terug te vinden op plannen |
|---|---|---|
| Fiche 7: CV-ketel | De Buderus G224/35 CV-ketel heeft fabricagejaar 1996, vastgesteld op de identificatieplaat van het toestel. Er werden geen verdachte materialen vastgesteld bij de inspectie. Op het Intechnum platform is informatie te vinden van asbesthoudende materialen in dit toestel, deze materialen zijn niet vast te stellen zonder destructief onderzoek. Niet alle pakkingen en dichtingen van deze CV-ketel zijn vast te stellen en inspecteerbaar. | Plan 1.1: kelder |

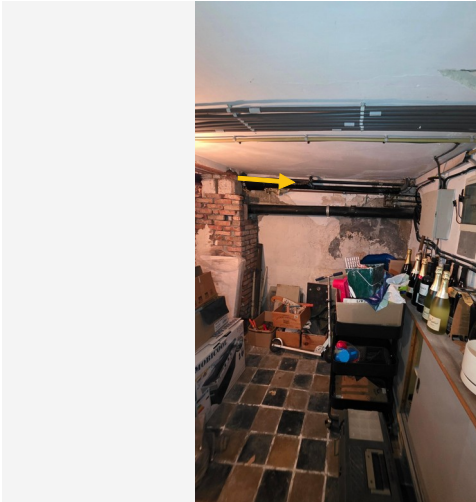
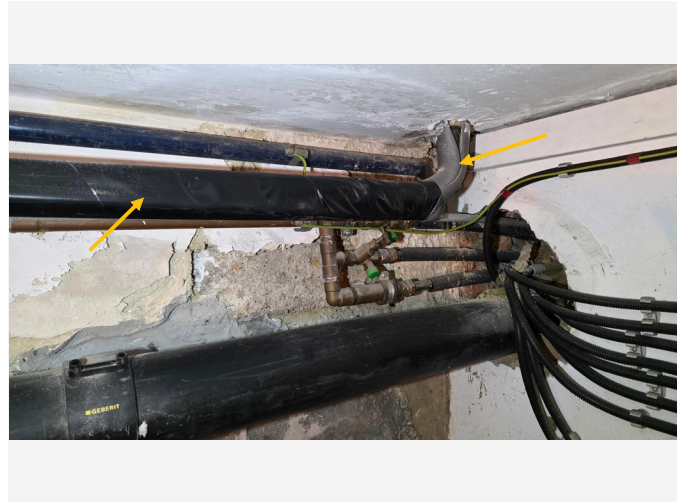
## Fiche 8: Leidingisolatie

| Beschrijving | Notitie | Terug te vinden op plannen |
|---|---|---|
| Fiche 8: Leidingisolatie | De leidingisolatie van de leidingen in de kelder bestaat uit soepele kunststof. | - |

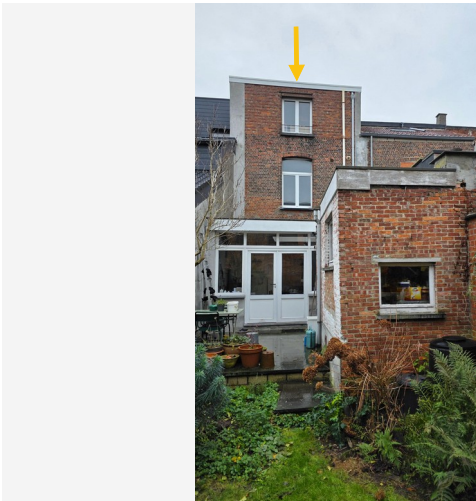
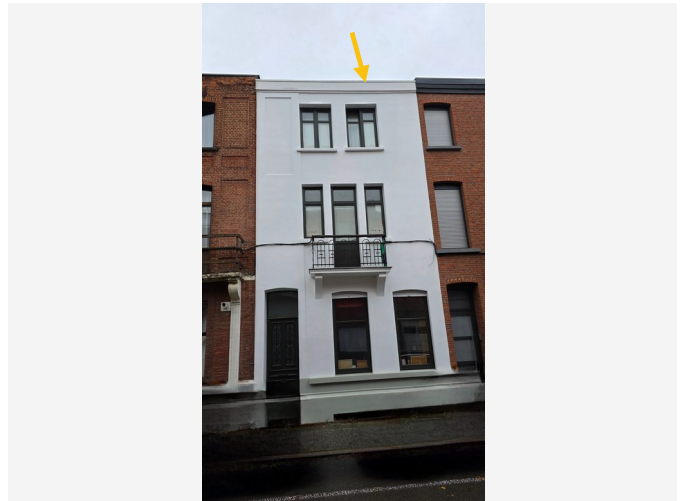
## Fiche 9: Dakbedekking plat dak +9 meter.

| Beschrijving | Notitie | Terug te vinden op plannen |
|---|---|---|
| Fiche 9: Dakbedekking plat dak +9 meter. | De dakbedekking van het plat dak bestaat uit roofing, en is gerenoveerd in 2022. Documenten van deze renovatie toegevoegd aan de bewijsstukken. | Plan 1.9: Dakenplan |

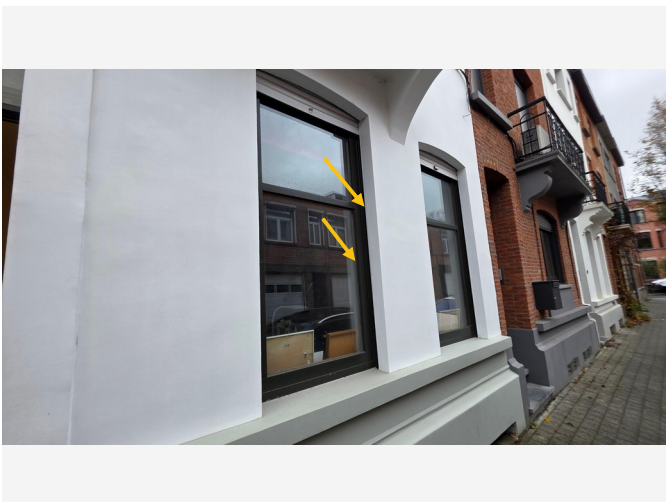
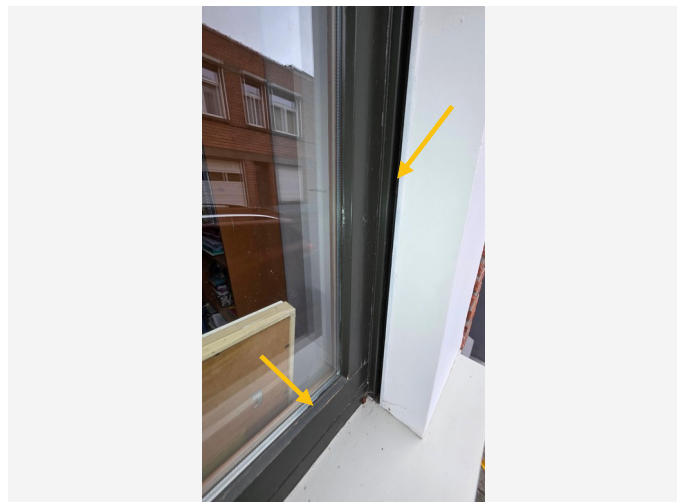
## Fiche 10: Kit schrijnwerk

| Beschrijving | Notitie | Terug te vinden op plannen |
|---|---|---|
| Fiche 10: Kit schrijnwerk | De blijvend soepele kit bevindt zich aan de binnenzijde en buitenzijde tussen de kader van het schrijnwerk en de muur, en tussen het glasvlak en de vleugel van het schrijnwerk. De kit bestaat uit siliconen en rubberen afdichtingsprofiel. | - |
