# Asbestinventarisatetest

Liersesteenweg 156/1, 2800 Mechelen

Attestnummer : **20251204-000426.000**

Uitgegeven op : **04.12.2025**

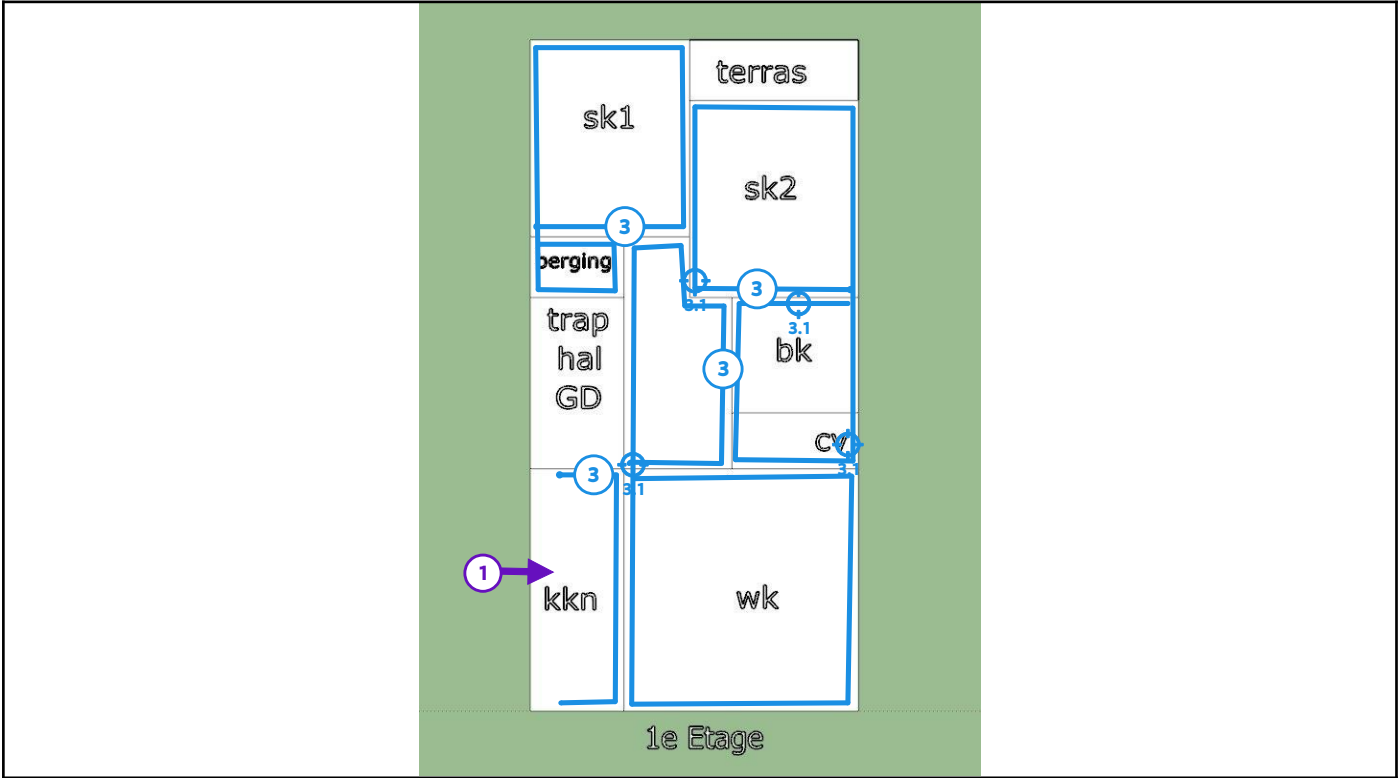
# Plan 1.1: plan appartement

| Beschrijving | Type | Actie |
|---|---|---|
| 1. Spoelbak keuken | Advies | - |
| 3. Pleisterwerk muur | Geen asbest | - |
| 3.1 Code: 1MM pleister muur | Mengmonster | - |

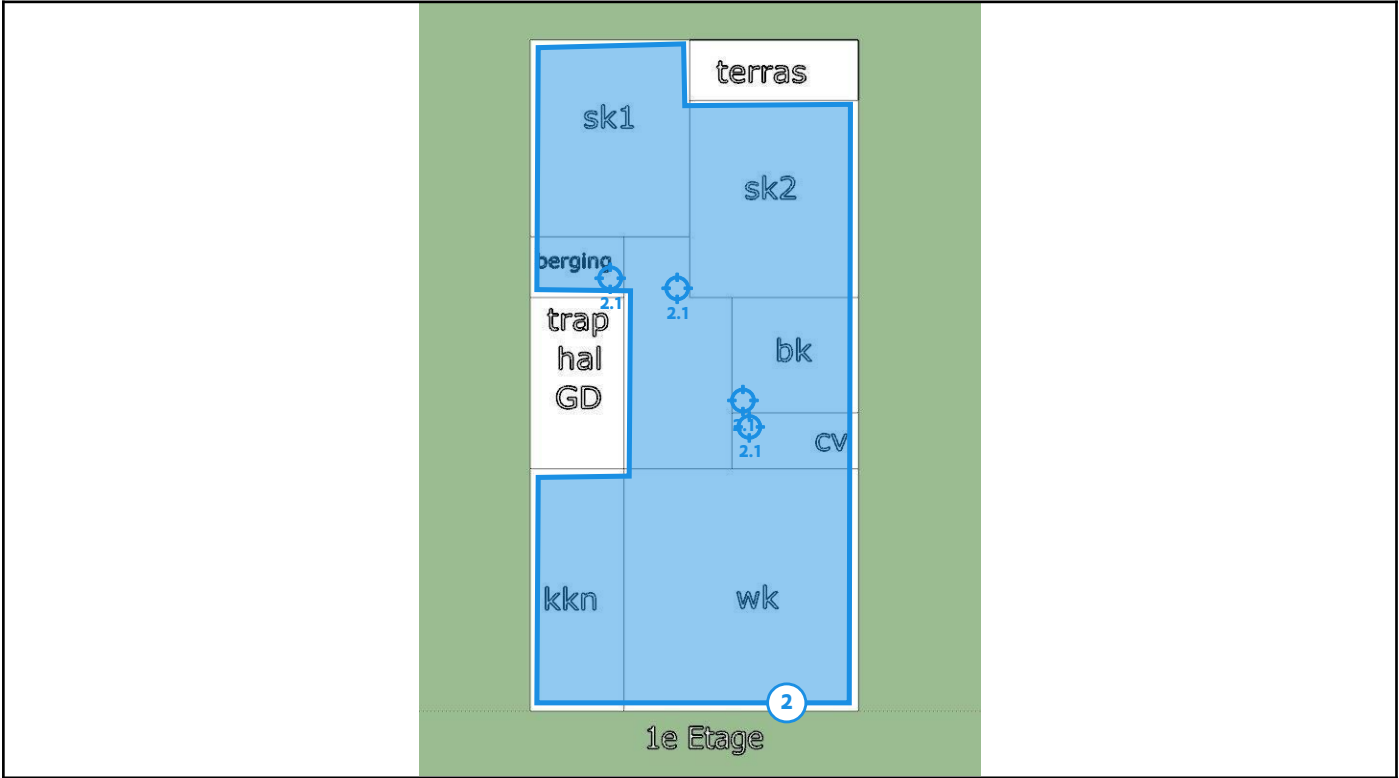
# Plan 1.2: plan appartement plafond

| Beschrijving | Type | Actie |
|---|---|---|
| 2. Pleisterwerk plafond | Geen asbest | - |
| 2.1 Code: 2MM pleister plafond | Mengmonster | - |

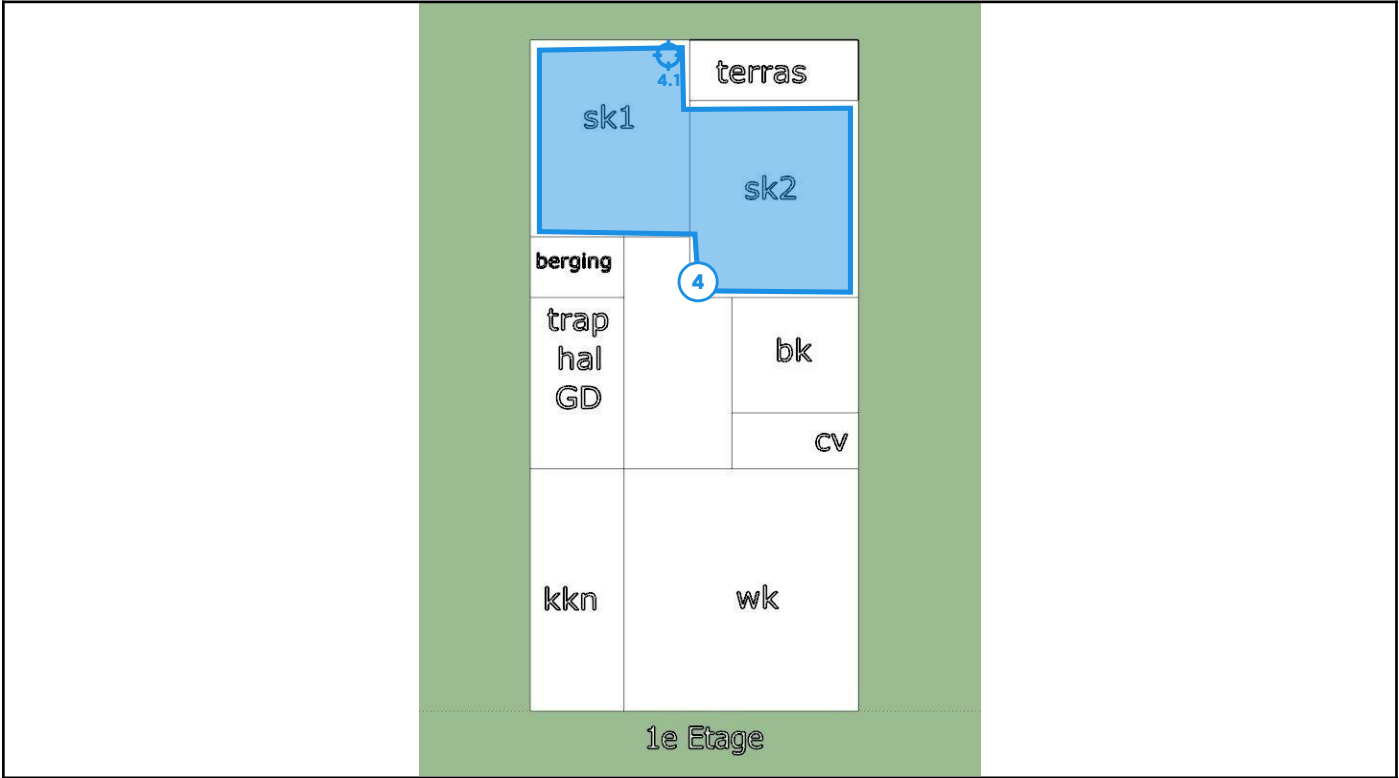
### Plan 1.3: plan appartement vloer

| Beschrijving | Type | Actie |
|---|---|---|
| 4. Vloerbekleding | Geen asbest | - |
| 4.1 Code: 3PM vloerzeil | Puntmonster | - |

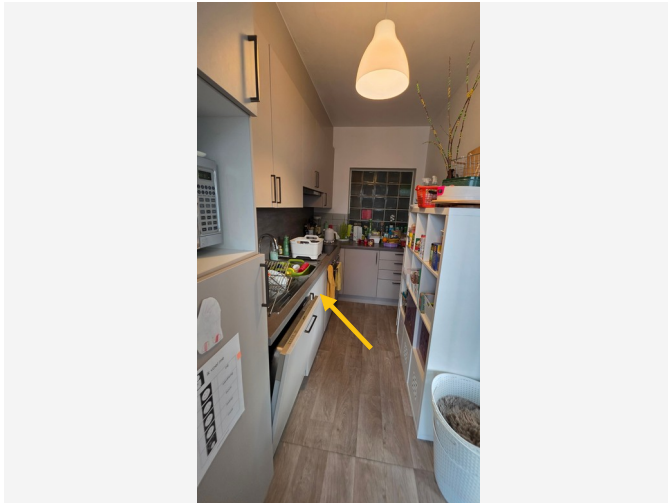
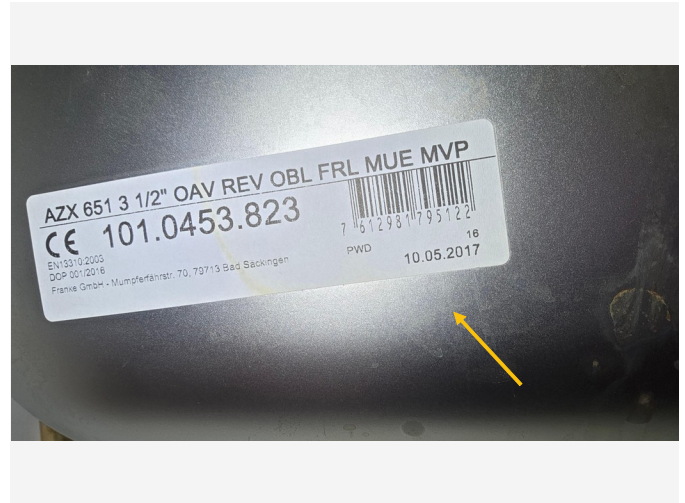
## Fiche 1: Spoelbak keuken

De dreunplaat die zich onderaan de spoelbak van de keuken bevindt, heeft fabricatiejaar 2017, vastgesteld op de specificaties.

| Basis voor advies | De asbestdeskundige beoordeelt het materiaal als niet-asbestverdacht. |

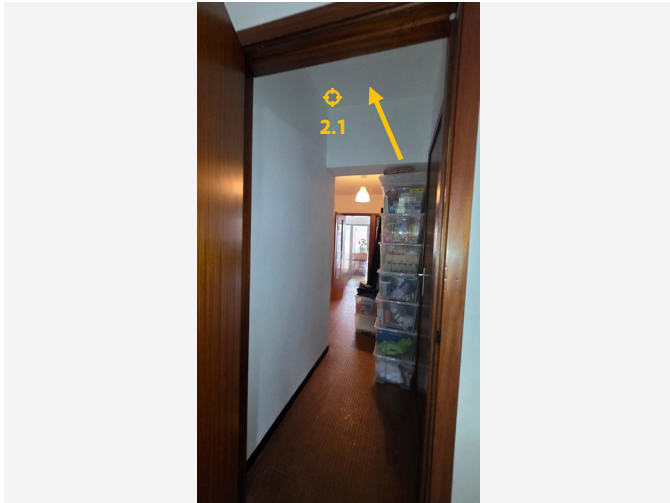
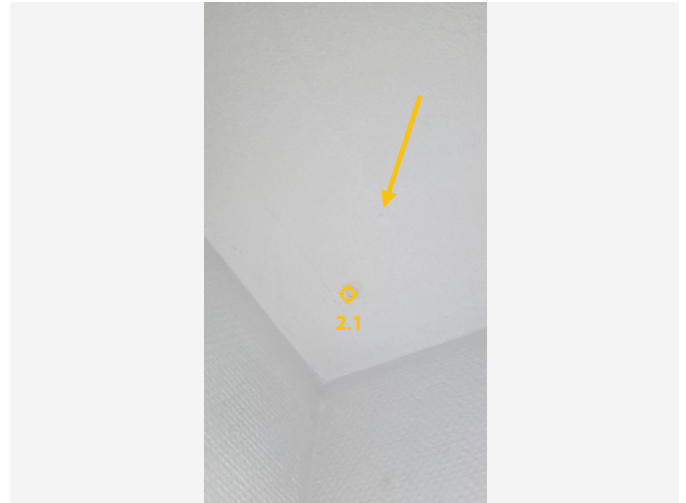
## Fiche 2: Pleisterwerk plafond

Geen asbest

| # | Type | Referentie | Resultaat |
|---|---|---|---|
| 2.1 | Mengmonster | 2MM pleister plafond | Geen asbest |

| Opmerking | Stalen genomen in volgende ruimtes: badkamer/berging met cv-ketel. Niet alle plafonds zijn bepleisterd, verschillende plafonds zijn afgewerkt met gipskartonplaten of kunststof planchettes. De keuken en traphal hebben geen plafondpleister. |

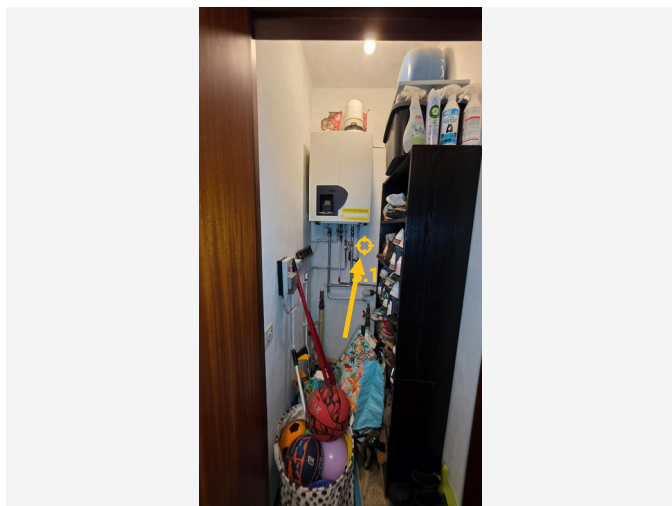
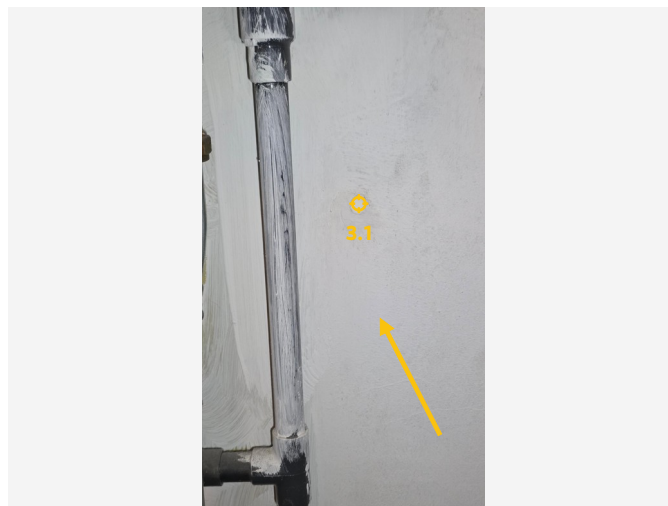
## Fiche 3: Pleisterwerk muur

Geen asbest

| # | Type | Referentie | Resultaat |
|---|---|---|---|
| 3.1 | Mengmonster | 1MM pleister muur | Geen asbest |

| Opmerking | Stalen genomen in volgende ruimtes: hal/slaapkamer/berging waar de cv-ketel hangt/badkamer. Er is geen traphal in het appartement. |

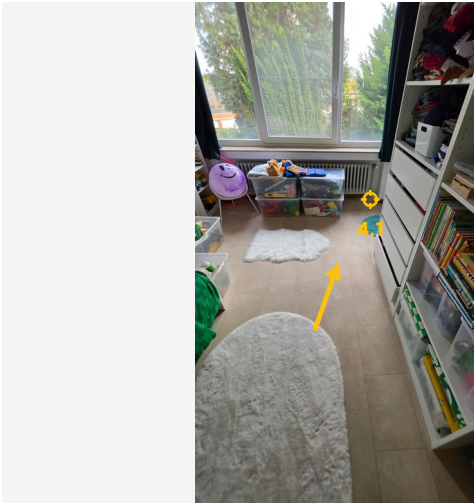
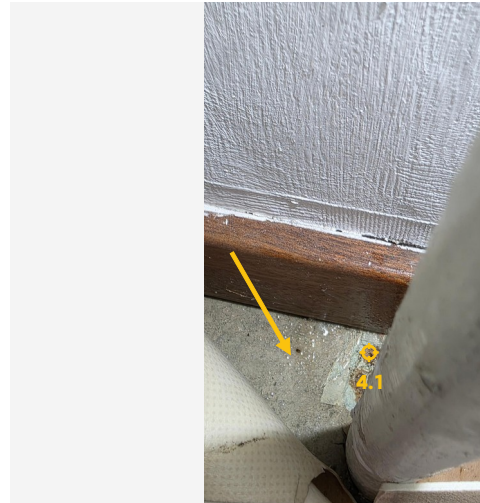
## Fiche 4: Vloerbekleding

Geen asbest

| # | Type | Referentie | Resultaat |
|---|---|---|---|
| 4.1 | Puntmonster | 3PM vloerzeil | Geen asbest |

| Opmerking | De vloerzeilen die zichtbaar zijn, zijn soepel, en zonder onderlaag. Van het onderliggende vloerzeil werd een puntstaal genomen. |

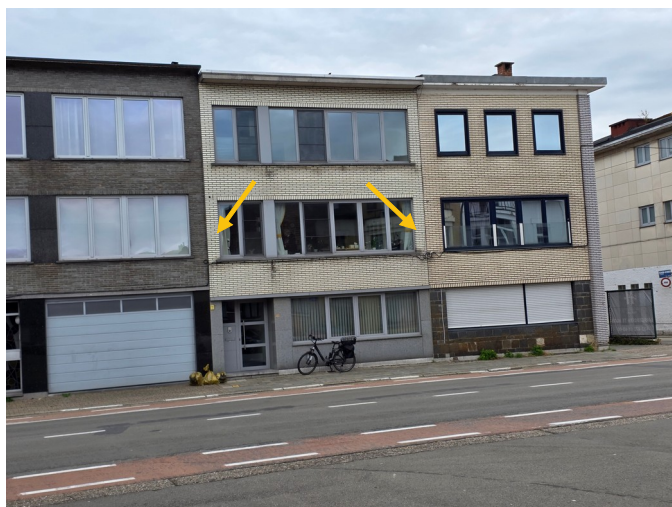
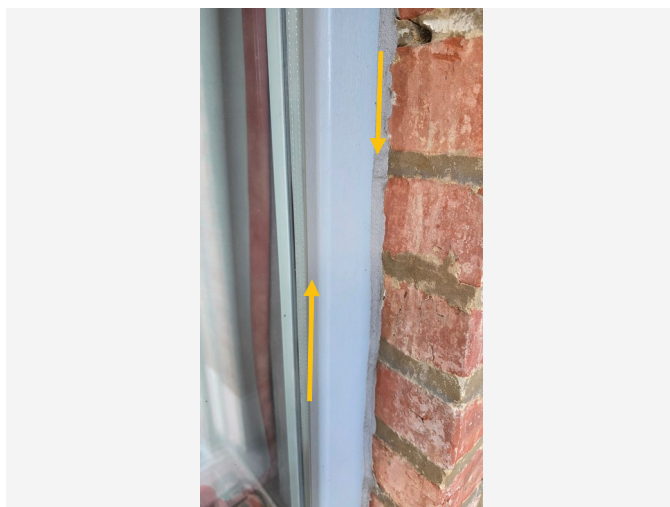
### Fiche 5: Kit schrijnwerk

| Beschrijving | Notitie | Terug te vinden op plannen |
|---|---|---|
| Fiche 5: Kit schrijnwerk | De blijvend soepele kit bevindt zich aan de binnenzijde / buitenzijde tussen de kader van het schrijnwerk en de muur, en tussen het glasvlak en de vleugel van het schrijnwerk. De kit bestaat uit siliconen en rubberen afdichtingsprofiel. | - |

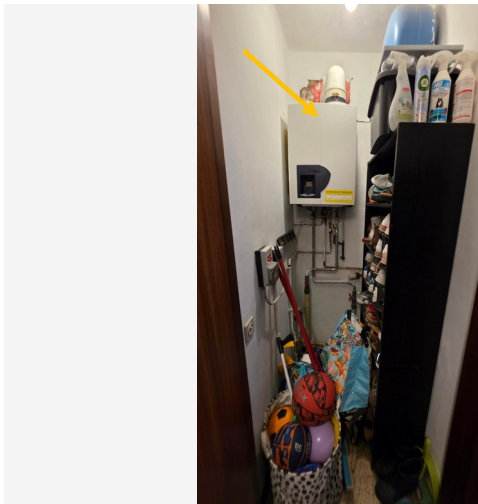
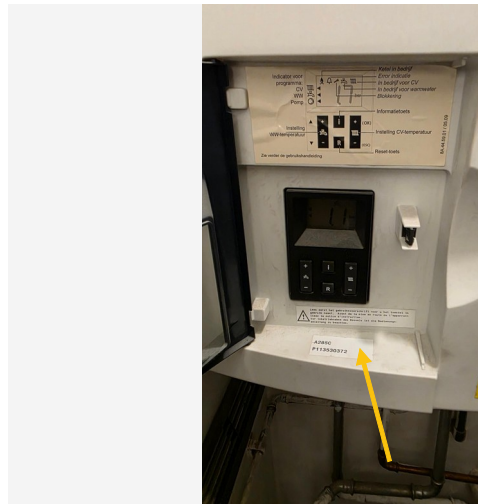
## Fiche 6: CV-ketel

| Beschrijving | Notitie | Terug te vinden op plannen |
|---|---|---|
| Fiche 6: CV-ketel | De ATAG CV-ketel heeft fabricagejaar na 2001, vastgesteld op de identificatieplaat van het toestel. | - |
