# Asbestinventarisatattest

Tramweg 4, 2820 Bonheiden

Attestnummer : 20260202-000008.000

Uitgegeven op : 02.02.2026

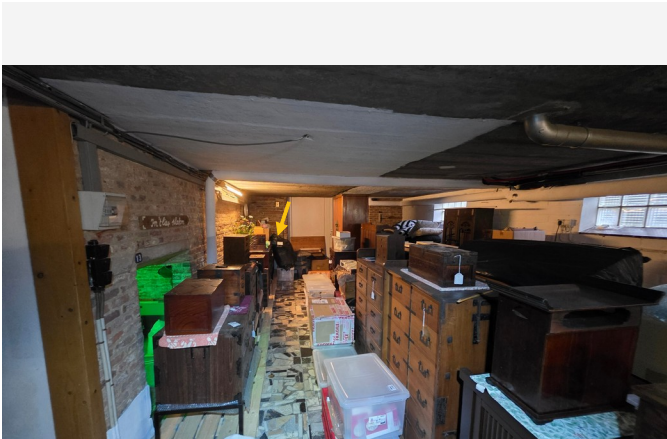
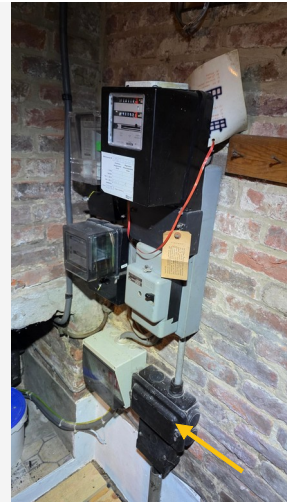
| Eindbeoordeling materiaalrisico | Laag materiaalrisico en/of verlaagde kans op vezelvrijgave |

| Asbestsoort (vezeltype) | Crocidoliet aanwezig |
| Toestand van het materiaal | Onbeschadigd, niet verweerd |

| Asbestmateriaal | Plaat, paneel, tablet - Type Bakeliet |
| Opmerking | Het schakelmateriaal bevindt zich op diverse plaatsen in de woning (schakelaars en stopcontacten). |

Zorgvuldig beheren

- Zorg voor een veilig beheer. Vermijd het beschadigen van het asbestmateriaal. Controleer de toestand jaarlijks op wijzigingen.
- Voer bijkomende staalname(s) uit.

- Eenvoudige handelingen: mag via doe-het-zelf of door werknemer(s) met opleidingsattest eenvoudige handelingen  
Het handelingen schakelmateriaal betreft een hecht gebonden toepassing in de oorsprong. Alvorens de werken te plannen, voert u een staalname uit van het materiaal. Indien u zelf dit materiaal wil wegnemen en afvoeren, plant u deze werken grondig. Volg de informatie die u kan vinden op [www.asbestinfo.be](http://www.asbestinfo.be) en de richtlijnen van de CODEX over het welzijn op het werk, boek VI titel 3.

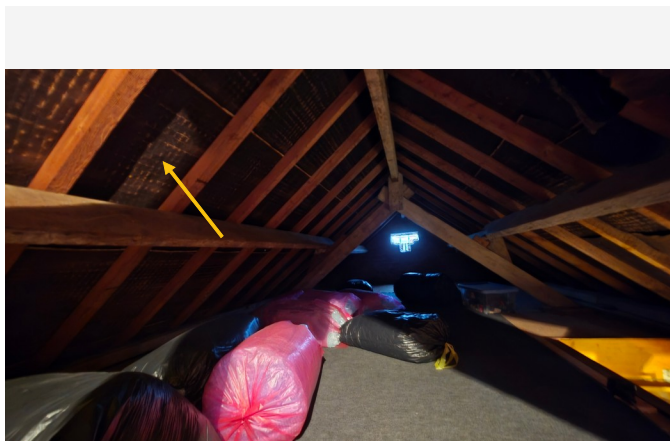
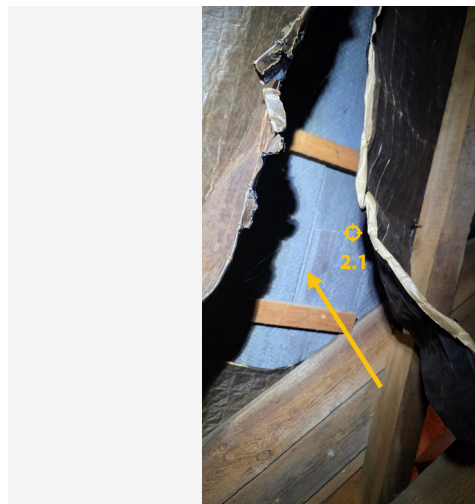
| Eindbeoordeling materiaalrisico | Zeer laag materiaalrisico en/of zeer lage kans op vezelvrijgave |

| Asbestsoort (vezeltype) | Alleen chrysotiel |
| Toestand van het materiaal | Licht beschadigd, licht verweerd. Intact calciumsilicaatmateriaal of categorie III 'gebondenheid' |

| Asbestmateriaal | Dak- en gevelbekleding - Lei, shingle |
| Opmerking | Tijdens plaatsbezoek is een onderliggend dak vastgesteld; dit onderliggend dak bestaat uit leien. |

Zorgvuldig beheren

- Zorg voor een veilig beheer. Vermijd het beschadigen van het asbestmateriaal. Controleer de toestand jaarlijks op wijzigingen.

- Eenvoudige handelingen: mag via doe-het-zelf of door werknemer(s) met opleidingsattest eenvoudige handelingen  
De leien betreffen een hecht gebonden toepassing in de oorsprong en bevinden zich tussen de houten daktimmer en het metalen overzetdak op een hoogte van 3.5 á 6 meter. De werken vergen specifieke vaardigheden en ervaring. Houdt hiermee rekening bij het plannen van deze werken. Indien u zelf dit asbesthoudende materiaal wil wegnemen en afvoeren, plant u deze werken grondig. Volg de informatie die u kan vinden op [www.asbestinfo.be](http://www.asbestinfo.be) en de richtlijnen van de CODEX over het welzijn op het werk, boek VI titel 3.

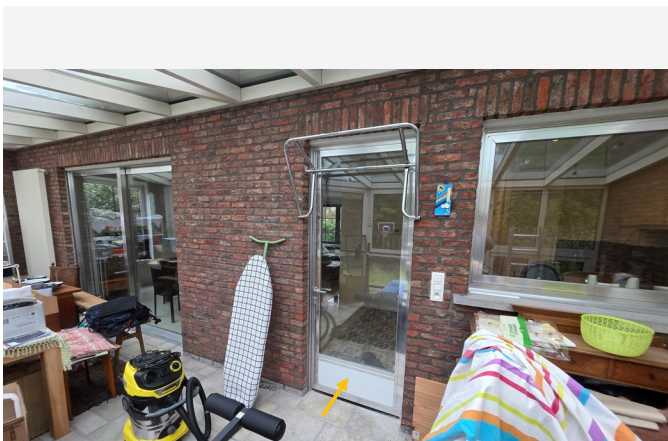
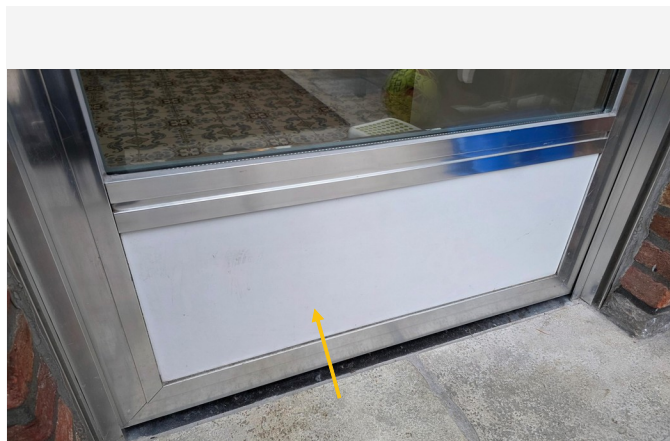
| Eindbeoordeling materiaalrisico | Laag materiaalrisico en/of verlaagde kans op vezelvrijgave |

| Asbestsoort (vezeltype) | Crocidoliet aanwezig |
| Toestand van het materiaal | Onbeschadigd, niet verweerd |

| Asbestmateriaal | Plaat, paneel, tablet - Geëmailleerd, type Glasal |
| Opmerking | Dit betreft 1 paneel in de keukendeur. |

Zorgvuldig beheren

- Zorg voor een veilig beheer. Vermijd het beschadigen van het asbestmateriaal. Controleer de toestand jaarlijks op wijzigingen.
- Voer bijkomende staalname(s) uit.

- Eenvoudige handelingen: mag via doe-het-zelf of door werknemer(s) met opleidingsattest eenvoudige handelingen

Het paneel betreft een hecht gebonden toepassing in de oorsprong. Indien u zelf dit materiaal wil wegnemen en afvoeren, plant u deze werken grondig. Volg de informatie die u kan vinden op [www.asbestinfo.be](http://www.asbestinfo.be) en de richtlijnen van de CODEX over het welzijn op het werk, boek VI titel 3.

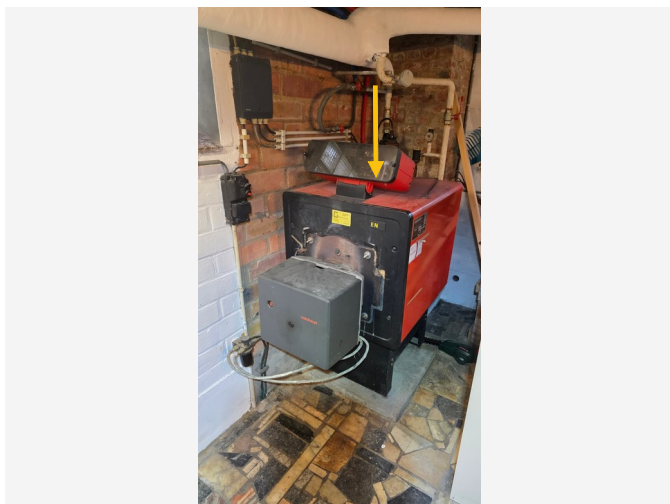
*Situeringsfoto*

**Reden:** Geen adviesfiche mogelijk.

**Uitleg van de asbestdeskundige:** Dit betreft CV-ketel Fröling EN25 met bouwjaar 1987. Dit verplicht te beschrijven materiaal is niet waarneembaar. De pakkingen in dit toestel zijn niet waarneembaar zonder destructief onderzoek. Op dit ogenblik kan er in de databank geen adviesfiche voor opgemaakt worden.

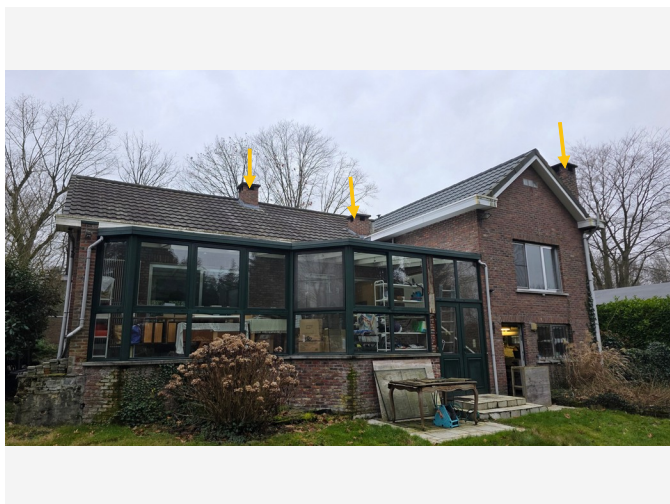
*Situeringsfoto*

**Reden:** Het te onderzoeken materiaal situeert zich hoger dan 3,50 m te rekenen vanaf een veilige ondergrond

**Uitleg van de asbestdeskundige:** De schouwen bevinden zich hoger dan 3.5m; deze zijn niet bereikbaar voor nazicht en inspectie. Er is geen veilig materiaal aanwezig om op die hoogte een inspectie uit te voeren. De schouwen zijn niet-inspecteerbaar.

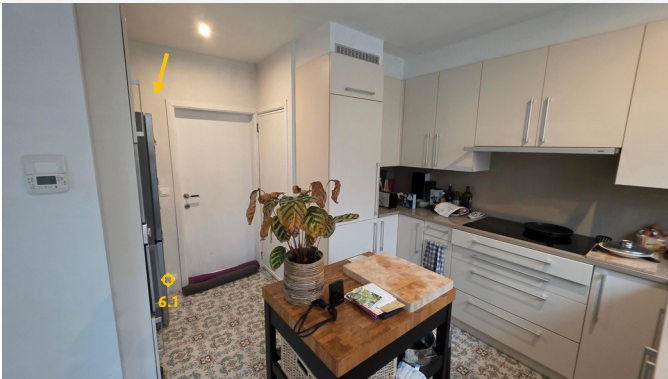
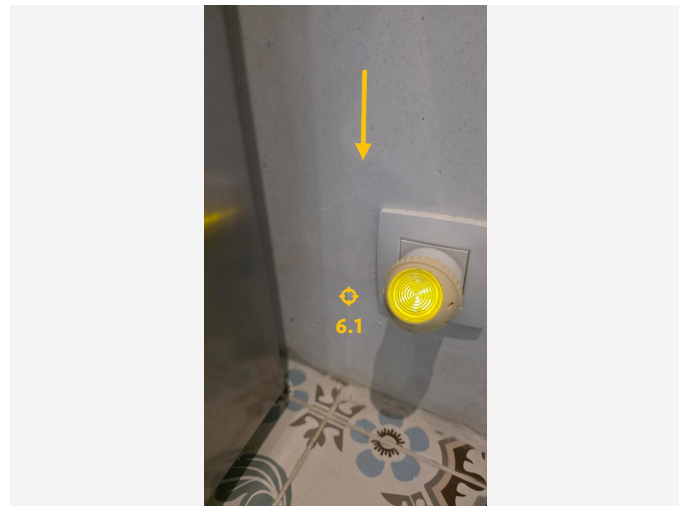
## Fiche 6: Pleisterwerk muur

Geen asbest

| # | Type | Referentie | Resultaat |
|---|---|---|---|
| 6.1 | Mengmonster | 1MM pleister muur | Geen asbest |

| Opmerking | Stalen genomen in volgende ruimtes: traphal/keuken/slaapkamer. De stookruimte waar de cv-ketel staat heeft geen pleisterwerk. Pleister plafond is niet aanwezig, plafonds zijn afgewerkt met gipskartonplaten waarvan de smeernaden niet vast te stellen zijn, en met kunststof en houten panelen. |

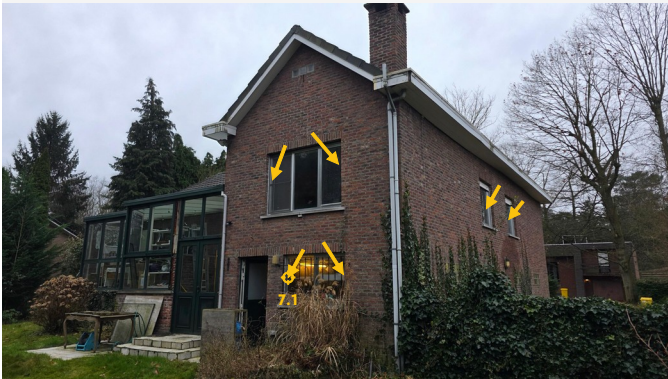
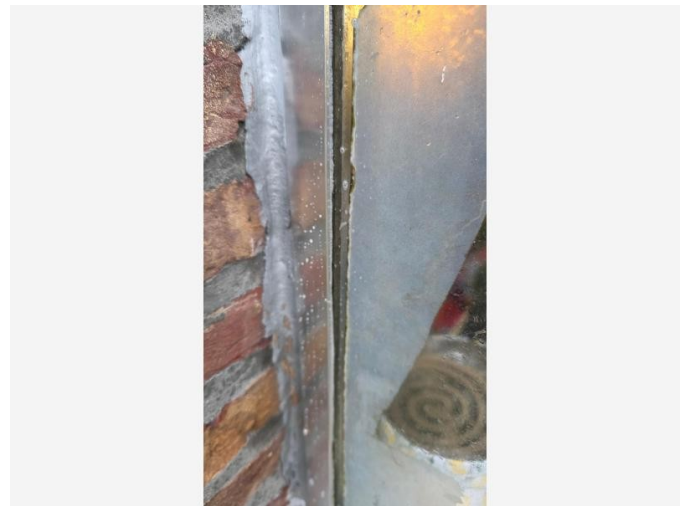
## Fiche 7: Kit schrijnwerk

Geen asbest

| # | Type | Referentie | Resultaat |
|---|---|---|---|
| 7.1 | Puntmonster | PM5 kit | Geen asbest |

| Opmerking | De kit bevindt zich aan de binnenzijde en buitenzijde tussen de kader van het schrijnwerk en de muur, en tussen het glasvlak en profiel van het schrijnwerk. De opgegeven hoeveelheid is een indicatie. |

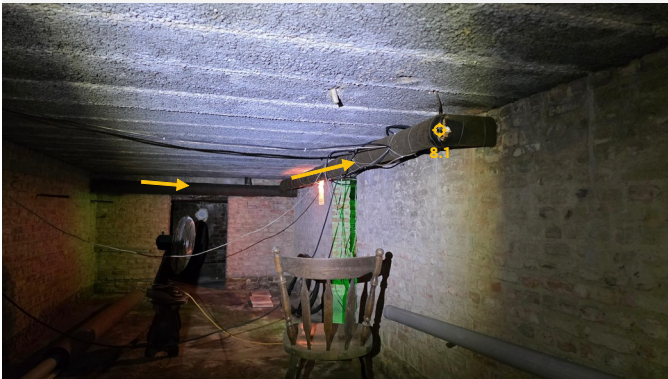
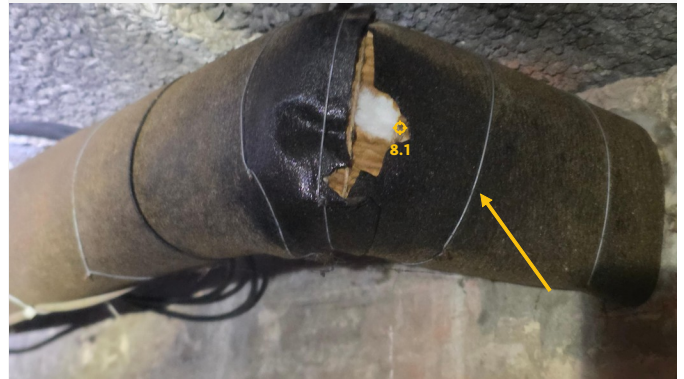
## Fiche 8: Leidingisolatie kruipruimte

Geen asbest

| # | Type | Referentie | Resultaat |
|---|---|---|---|
| 8.1 | Puntmonster | PM6 leiding isolatie roofing | Geen asbest |

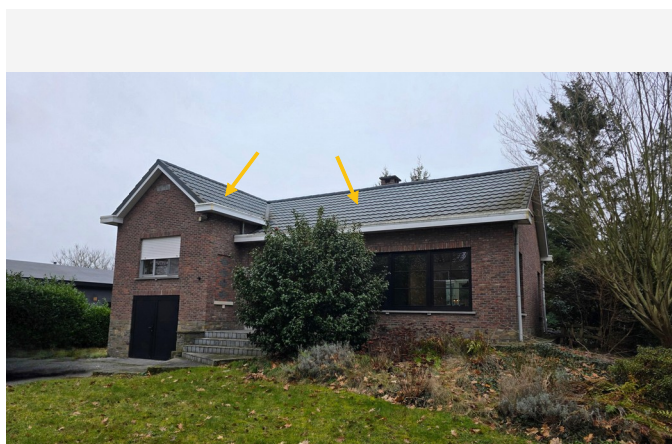
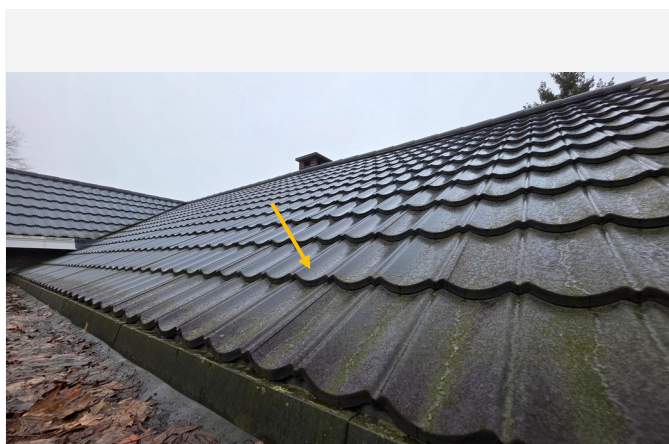
### Fiche 13: Dakbedekking schuin dak woning

| Beschrijving | Notitie | Terug te vinden op plannen |
|---|---|---|
| Fiche 13: Dakbedekking schuin dak woning | De toplaag van het schuine dak van de woning bestaat uit metalen panelen. Dit betreft een overzetdak; onder de panelen is het oude originele dak vastgesteld, welk is beschreven in een bronfiche van dit attest. | - |
