# Asbestinventarisatattest

Stadionstraat 4, 2800 Mechelen

Attestnummer : 20260209-000021.000

Uitgegeven op : 09.02.2026

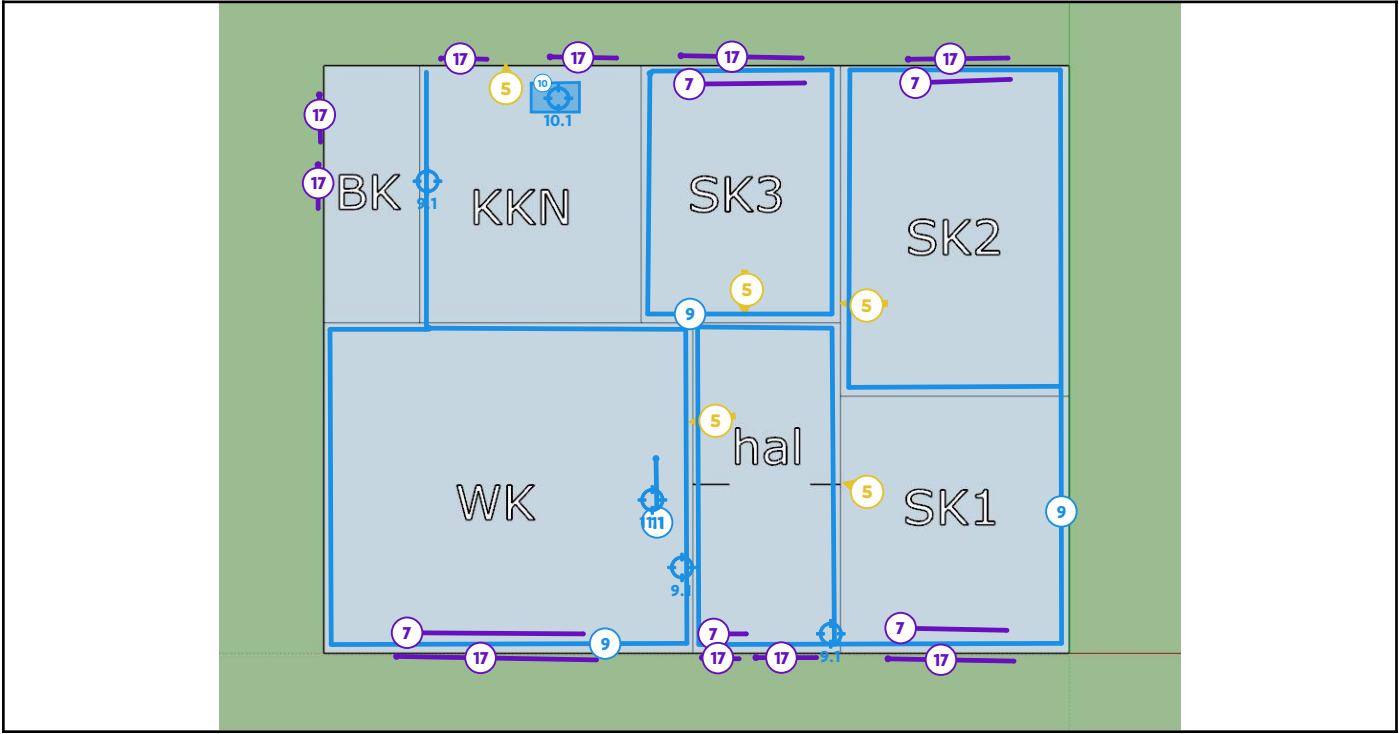
# Plan 1.1: GLVL

| Beschrijving | Type | Actie |
|---|---|---|
| 5. Schakelmateriaal | Asbestmateriaal | Zorgvuldig beheren |

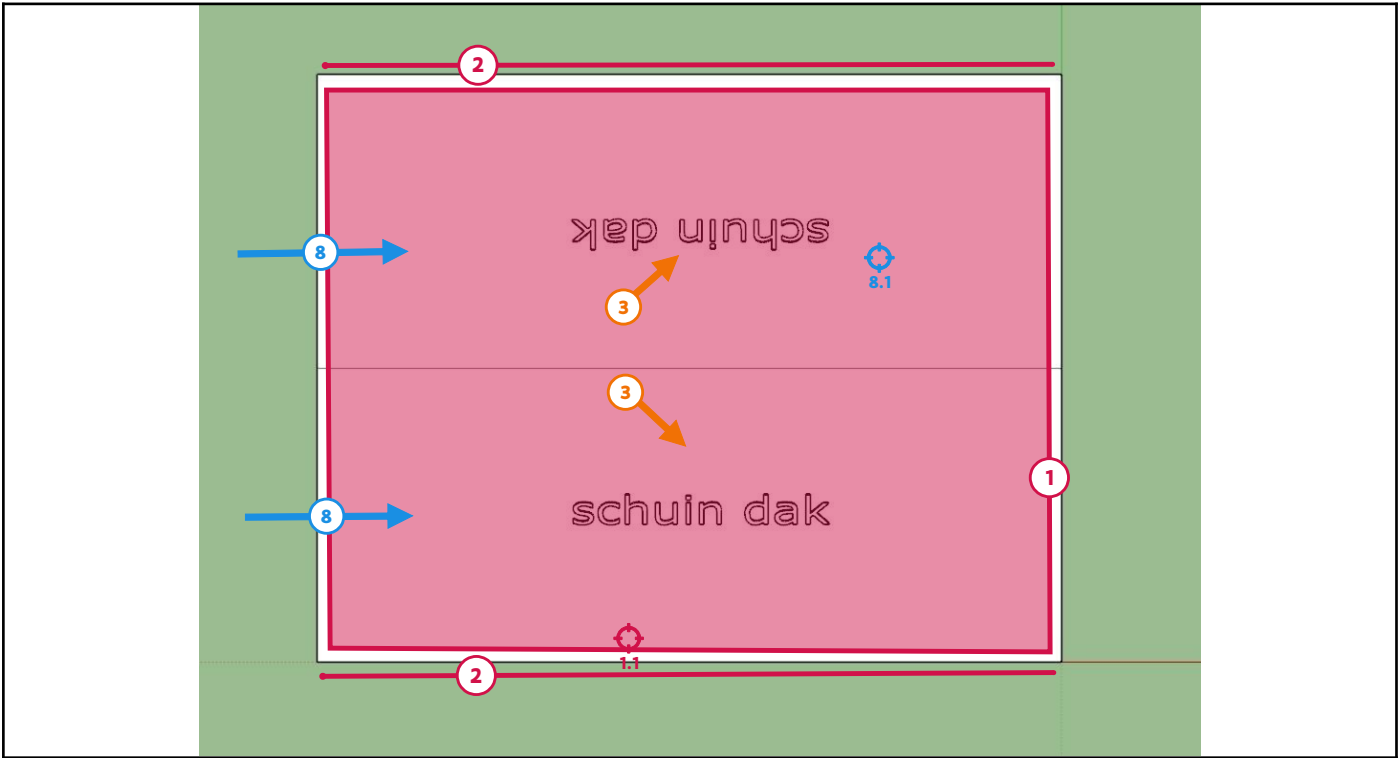
# Plan 1.4: Dakplan

| Beschrijving | Type | Actie |
|---|---|---|
| 1. Dakbedekking schuin dak woning | Asbestmateriaal | Dringend verwijderen |
| 2. Sediment in dakgoten | Asbestmateriaal | Dringend verwijderen |
| 3. Rookgaskanaal | Asbestmateriaal | Verwijderen |

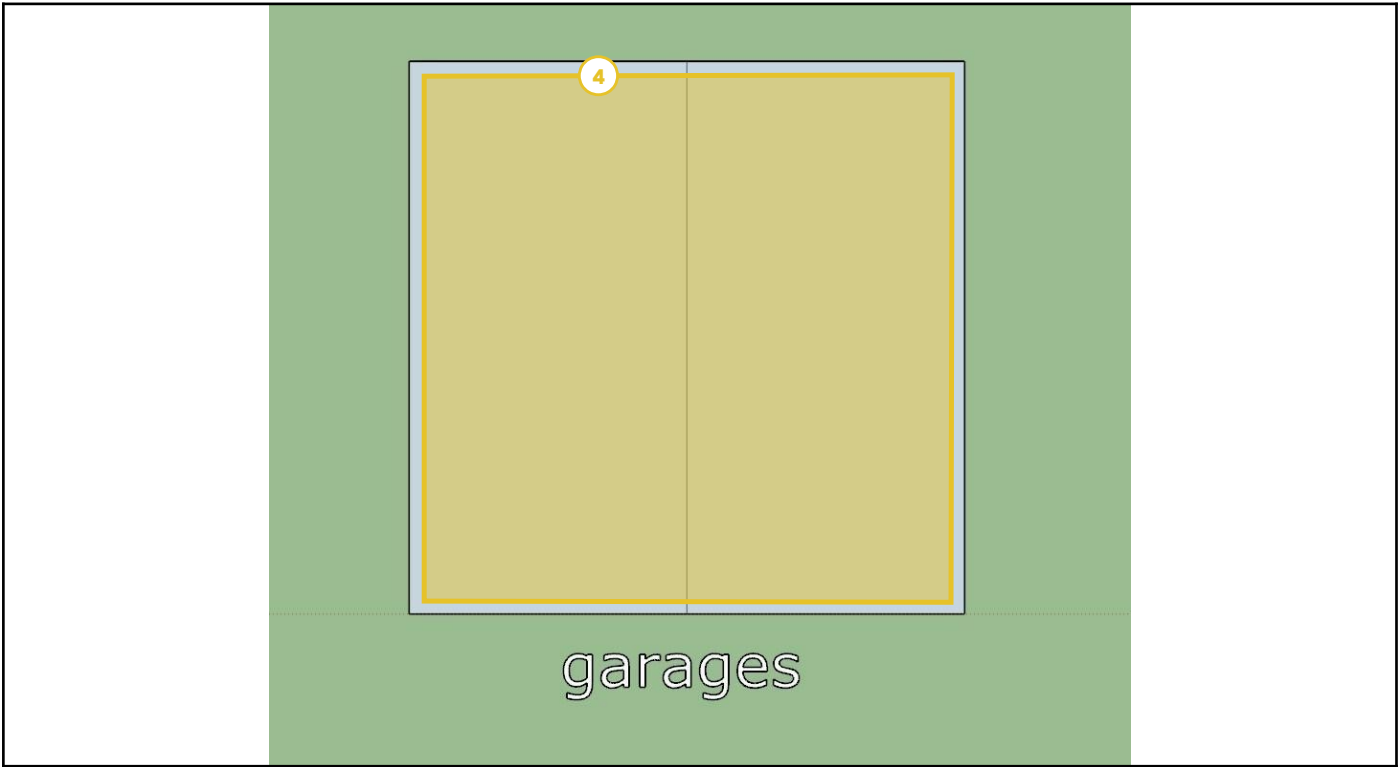
## Plan 2.2: Garages dakplan

| Beschrijving | Type | Actie |
|---|---|---|
| 4. Dakbedekking plat dak | Asbestmateriaal | Zorgvuldig beheren |

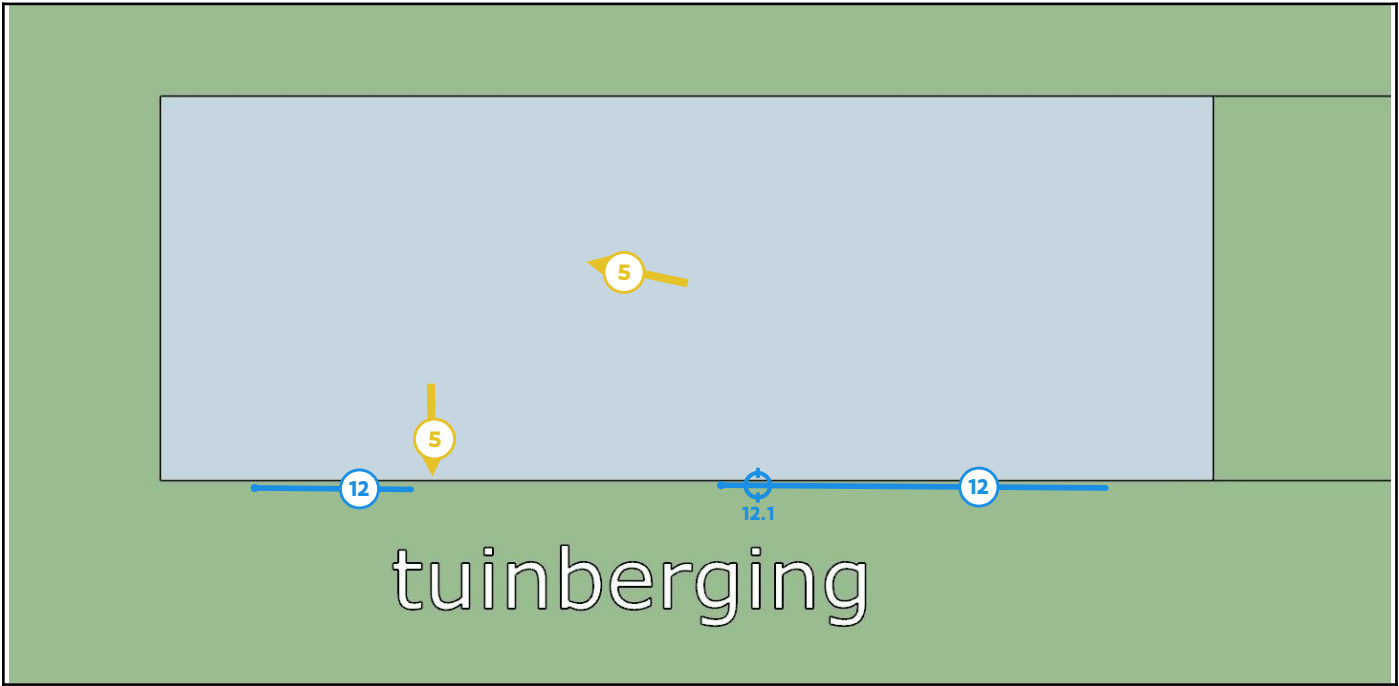
# Plan 4.1: Tuinberging

| Beschrijving | Type | Actie |
|---|---|---|
| 5. Schakelmateriaal | Asbestmateriaal | Zorgvuldig beheren |

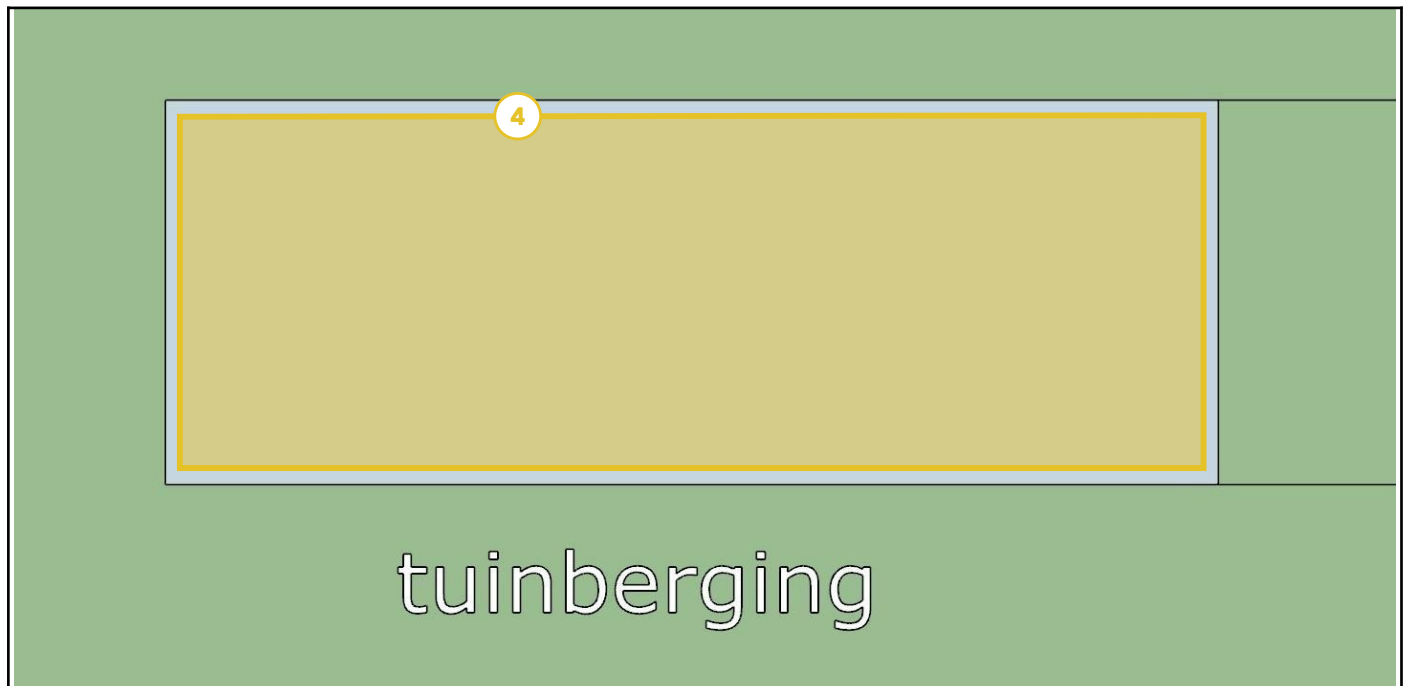
## Plan 4.2: Tuinberging dakplan

| Beschrijving | Type | Actie |
|---|---|---|
| 4. Dakbedekking plat dak | Asbestmateriaal | Zorgvuldig beheren |

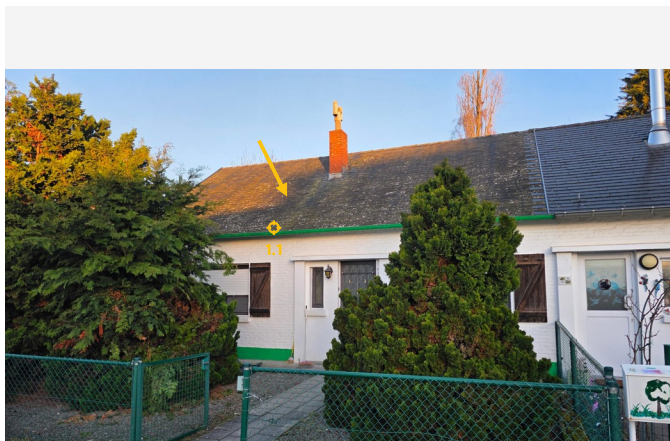
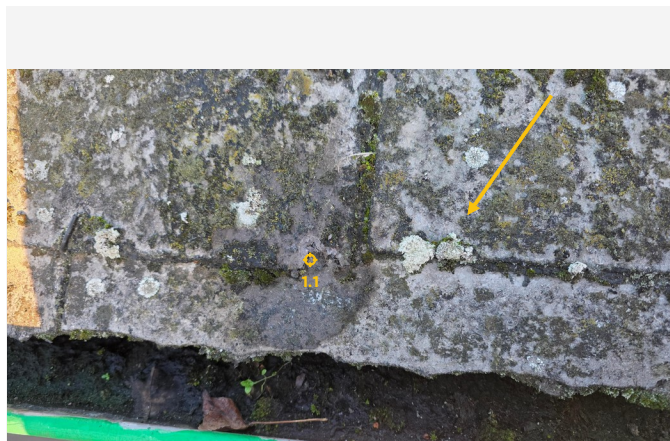
| Fiche 1: Dakbedekking schuin dak woning..... | 21 |

- Eenvoudige handelingen: enkel door erkend asbestverwijderaar  
Deze leien betreffen een hecht gebonden asbesttoepassing in de oorsprong, die zwaar beschadigd zijn, de leien kunnen makkelijk breken. De werken vergen daardoor specifieke vaardigheden en ervaring. Een erkende asbestverwijderaar bezit deze ervaring, past bij verwijdering strikte veiligheidsprocedures toe en gebruikt gespecialiseerd materieel. De uitvoerders en aannemer moeten over een geldig opleidingsattest eenvoudige handelingen beschikken. Vraag ernaar bij de keuze van een aannemer. Dit geldig opleidingsattest moeten alle uitvoerders tijdens de uitvoering van de werken steeds op zak hebben, dit attest kan op elk moment opgevraagd worden.

| Eindbeoordeling materiaalrisico | Hoog materiaalrisico en/of hoge kans op vezelvrijgave |

| Asbestsoort (vezeltype) | Crocidoliet aanwezig |
| Toestand van het materiaal | Zwaar beschadigd, zwaar verweerd |

| # | Type | Referentie | Resultaat |
|---|---|---|---|
| 1.1 | Puntmonster | PM5 lei | Chrysotiel, Crocidoliet |

| Beschrijving | Dakbedekking schuin dak woning |

**Dringend verwijderen**

- Verwijder dit asbestmateriaal zo snel mogelijk. Volg de toestand goed op.

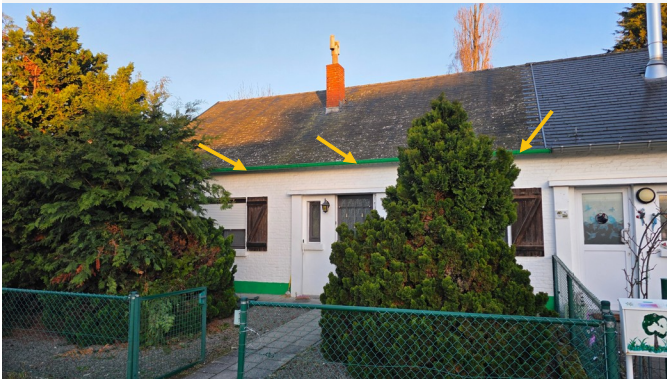
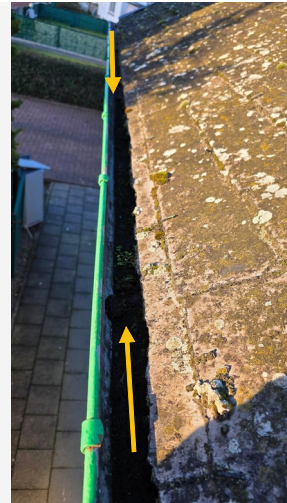
## Fiche 2: Sediment in dakgoten

| Type afvalstof | Betreft resten (contaminatie) van verwerking of beschadiging |
| Bron van de resten | Dakbedekking bestaat uit leien. |
| Hoeveelheid (gewicht - aantal) | <ul style="list-style-type: none"> <li>• 30,00 kg - 1 stuk</li> </ul> |

**Dringend verwijderen**

- Verwijder het asbestafval.
- Voer bijkomende staalname(s) uit.

- Eenvoudige handelingen: mag via doe-het-zelf of door werknemer(s) met opleidingsattest eenvoudige handelingen  
Reinig dakgoten enkel bij nat weer; verzamel het slib en gooi het dubbel verpakt bij het restafval.

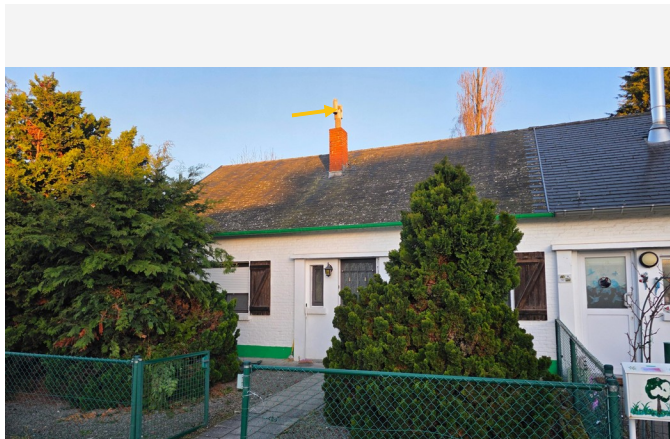
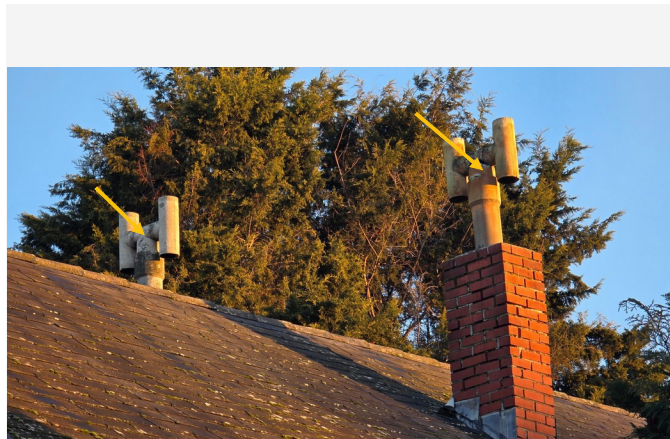
| Fiche 3: Rookgaskanaal..... | 26 |

| Eindbeoordeling materiaalrisico | Verhoogd materiaalrisico en/of verhoogde kans op vezelvrijgave |

| Asbestsoort (vezeltype) | Crocidoliet aanwezig |
| Toestand van het materiaal | Licht beschadigd, licht verweerd. Intact calciumsilicaatmateriaal of categorie III 'gebondenheid' |

| Beschrijving | Rookgaskanaal |

Verwijderen

- Verwijder dit asbestmateriaal zo snel mogelijk. Volg de toestand goed op.
- Voer bijkomende staalname(s) uit.

- Eenvoudige handelingen: mag via doe-het-zelf of door werknemer(s) met opleidingsattest eenvoudige handelingen  
Dit rookgaskanaal betreft een hecht gebonden asbesttoepassing in de oorsprong. De werken vergen specifieke vaardigheden en ervaring. Houdt hiermee rekening bij het plannen van deze werken. Indien u zelf dit asbesthoudende materiaal wil wegnemen en afvoeren, plant u deze werken grondig. Volg de informatie die u kan vinden op [www.asbestinfo.be](http://www.asbestinfo.be) en de richtlijnen van de CODEX over het welzijn op het werk, boek VI titel 3.

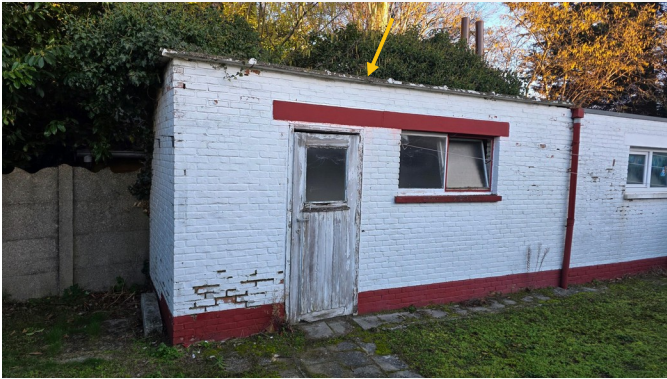
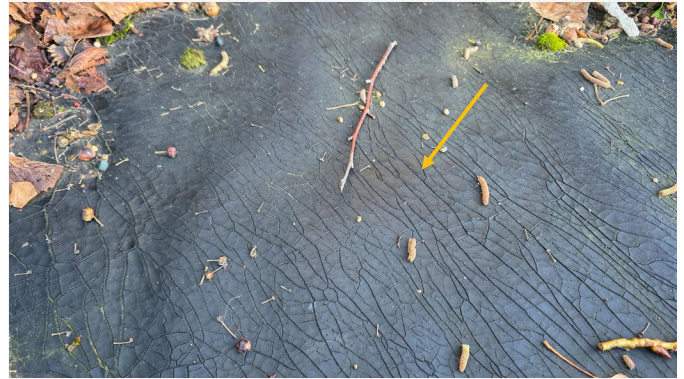
| Fiche 4: Dakbedekking plat dak..... | 29 |

| Eindbeoordeling materiaalrisico | Laag materiaalrisico en/of verlaagde kans op vezelvrijgave |

| Asbestsoort (vezeltype) | Alleen chrysotiel |
| Toestand van het materiaal | Licht beschadigd, licht verweerd. Intact calciumsilicaatmateriaal of categorie III 'gebondenheid' |

| Beschrijving | Dakbedekking plat dak |

Zorgvuldig beheren

- Zorg voor een veilig beheer. Vermijd het beschadigen van het asbestmateriaal. Controleer de toestand jaarlijks op wijzigingen.
- Voer bijkomende staalname(s) uit.

- Eenvoudige handelingen: mag via doe-het-zelf of door werknemer(s) met opleidingsattest eenvoudige handelingen  
Deze roofing betreft een hecht gebonden toepassing in de oorsprong. Alvorens de werken te plannen, voert u een staalname uit van het materiaal. Indien u zelf dit materiaal wil wegnemen en afvoeren, plant u deze werken grondig. Volg de informatie die u kan vinden op [www.asbestinfo.be](http://www.asbestinfo.be) en de richtlijnen van de CODEX over het welzijn op het werk, boek VI titel 3.

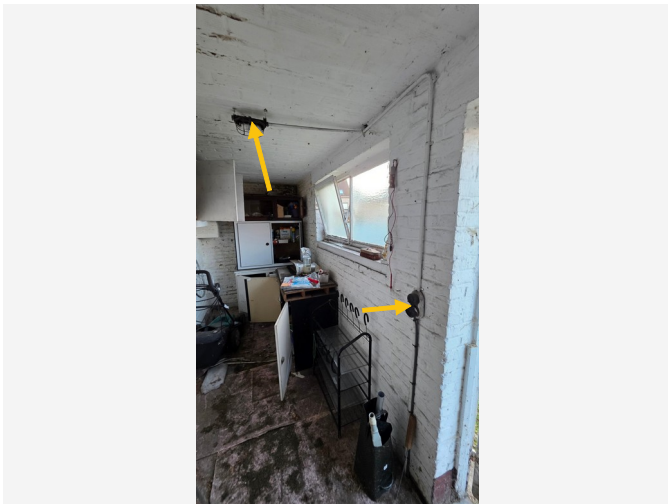
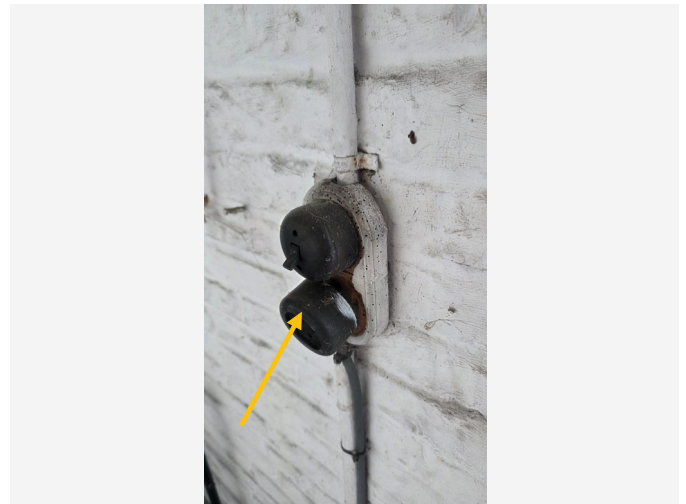
| Fiche 5: Schakelmateriaal..... | 32 |

| Opmerking | Het schakelmateriaal bevindt zich op diverse plaatsen in de woning (schakelaars en stopcontacten). |

Zorg voor geschikte en voldoende PBM's (beschermende kledij, aansluitend FFP3 stofmasker, een wegwerpoverall Categorie 3 Type 5/6, afspoelbare schoenen, kunststof handschoenen). Om vezelvrijgave te voorkomen fixeert u het bronmateriaal alvorens het materiaal los te maken en af te voeren, houdt het materiaal vochtig tijdens de werken, vermijdt stofvorming, breek het materiaal niet. Meer informatie over voorzorgsmaatregelen bij asbestverwijdering, zoals het opruimen en poetsen vindt u op deze website; lees
