# Asbestinventarisatetest

Duivenstraat 44/101, 2800 Mechelen

Attestnummer : **20260219-000358.000**

Uitgegeven op : **19.02.2026**

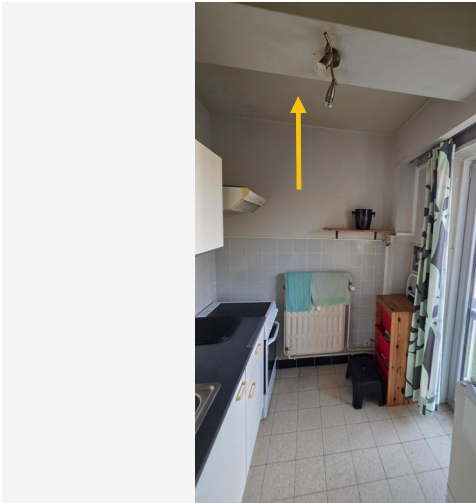
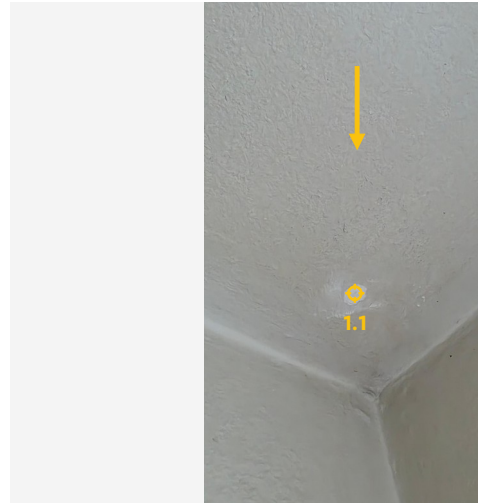
## Fiche 1: Pleisterwerk plafond

Geen asbest

| Opmerking | Stalen genomen in volgende ruimtes: hal/woonkamer/keuken. Het gebouw wordt verwarmd met een collectief verwarmingssysteem, er is geen te beschouwen stookruimte aanwezig in het appartement. |

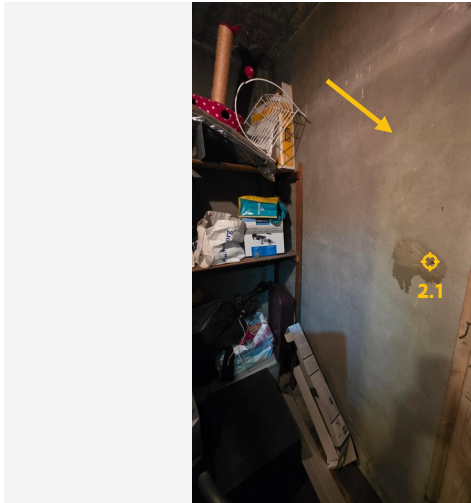
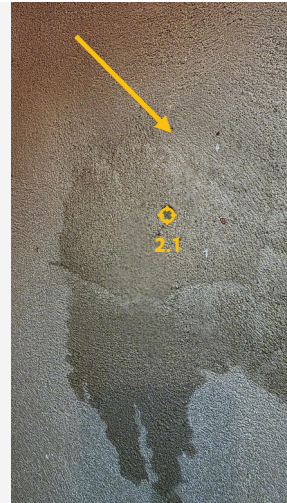
## Fiche 2: Pleisterwerk kelder

Geen asbest

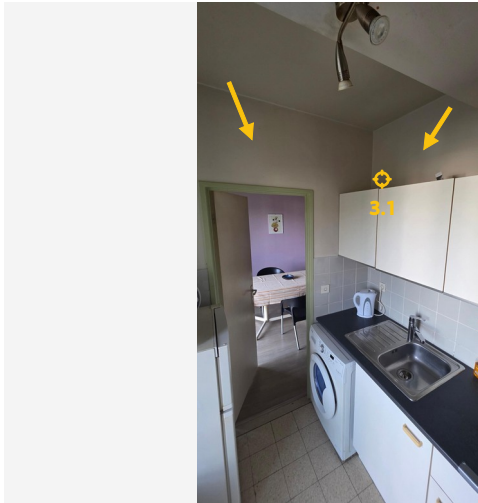
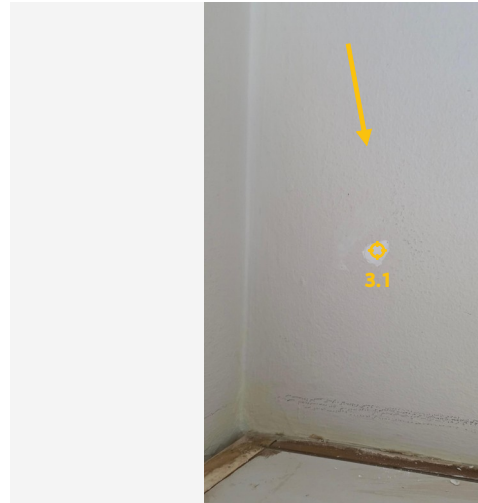
## Fiche 3: Pleisterwerk muur

Geen asbest

| Opmerking | Stalen genomen in volgende ruimtes: hal/keuken/slaapkamer. Het gebouw wordt verwarmd met een collectief verwarmingssysteem, er is geen te beschouwen stookruimte aanwezig in het appartement. |

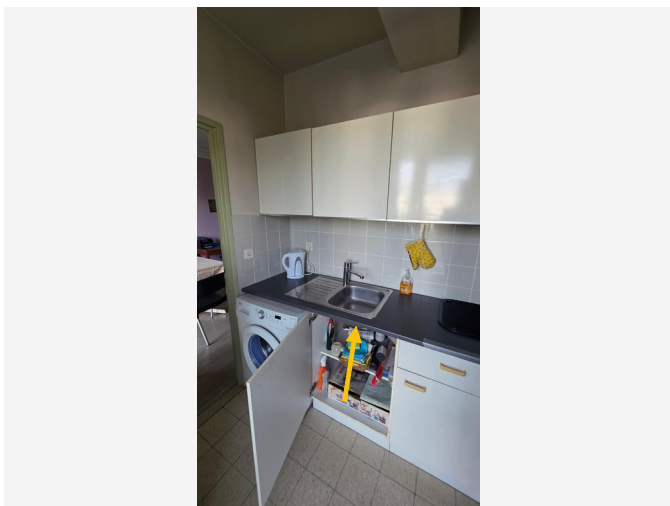
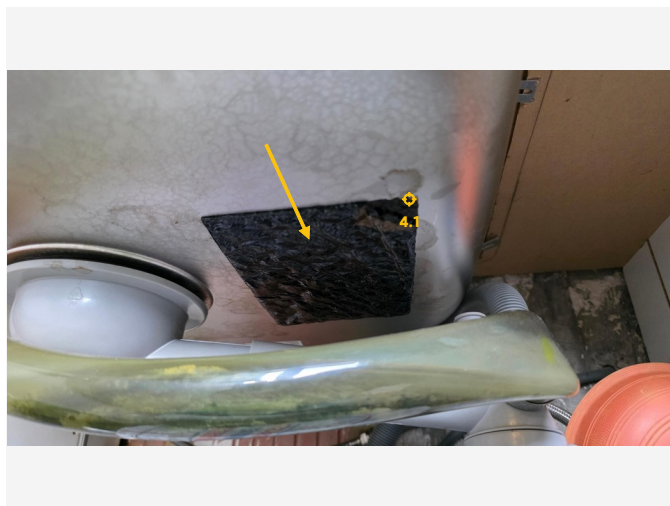
## Fiche 4: Dreunplaat

Geen asbest

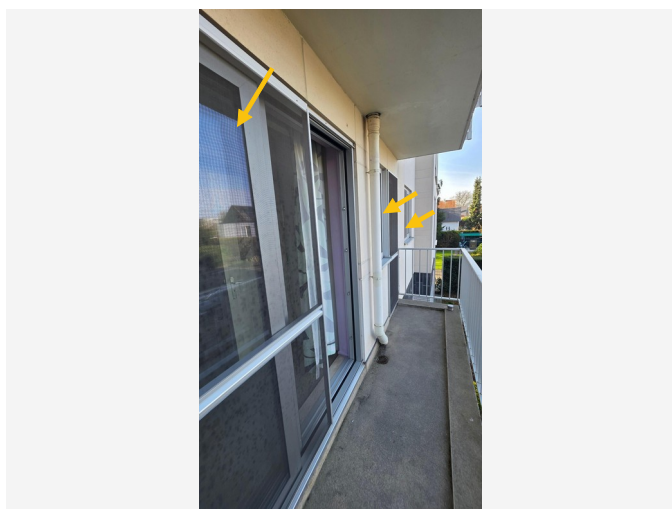
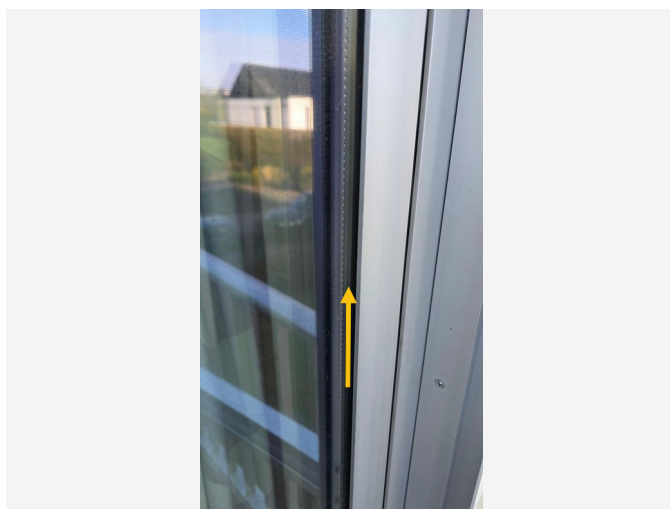
### Fiche 5: Kit schrijnwerk

| Beschrijving | Notitie | Terug te vinden op plannen |
|---|---|---|
| Fiche 5: Kit schrijnwerk | Blijvend soepele kit aan de ramen en deuren. Schrijnwerk is vernieuwd in 2018, gestaafd met documenten toegevoegd aan de bewijsstukken. | - |
