# Asbestinventarisatetest

De Noterstraat 5, 2800 Mechelen

Attestnummer : 20260120-000036.000

Uitgegeven op : 20.01.2026

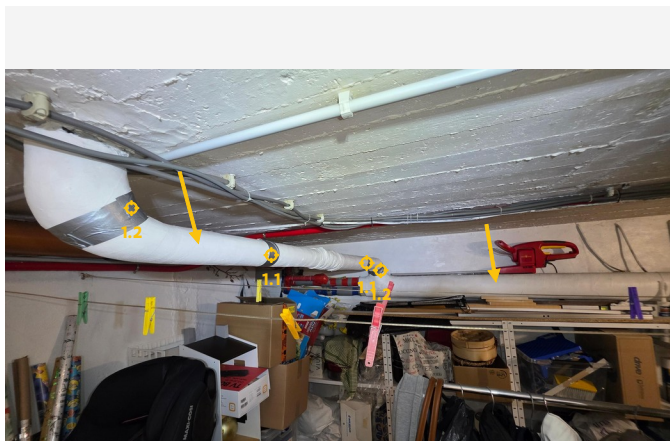
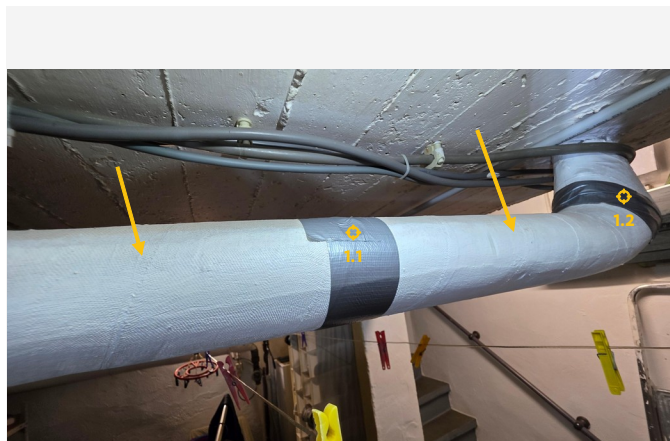
Het asbestmateriaal valt onder de mijlpaal van 2034.

**Dringend verwijderen**

| Eindbeoordeling materiaalisico | Hoog materiaalisico en/of hoge kans op vezelvrijgave |

| Gebondenheid | Categorie 2: niet-hechtgebonden met matrix |
| Asbestsoort (vezeltype) | Crocidoliet aanwezig |
| Asbestconcentratie | Hoog ( $\geq 50\%$ ) |
| Afschermingsgraad van het gehele materiaal | Geheel of deels (ook) vrij aan de binnenlucht |
| Toestand van het materiaal | Matig beschadigd, matig verweerd |

| # | Type | Referentie | Resultaat |
|---|---|---|---|
| 1.1 | Mengmonster | 3MM leiding isolatie recht | Chrysotiel, Crocidoliet, Amosiet |
| 1.2 | Mengmonster | 4MM leiding isolatie bocht | Chrysotiel, Crocidoliet, Amosiet |

| Beschrijving | Leidingisolatie |

- Verwijder dit asbestmateriaal zo snel mogelijk. Volg de toestand goed op.

- Hermetische zone (erkend asbestverwijderaar)  
De leidingisolatie betreft een niet hecht gebonden asbesttoepassing waar bij de verwijdering makkelijk asbestvezels kunnen vrijkomen. Uitvoering in hermetisch afgesloten zone, door erkend saneerder en volgens de richtlijnen uit de codex over het welzijn op het werk, boek VI, titel 3. Erkende ondernemingen volgen strikte veiligheidsprocedures. Raadpleeg de rubriek asbest beheren en verwijderen in dit attest.

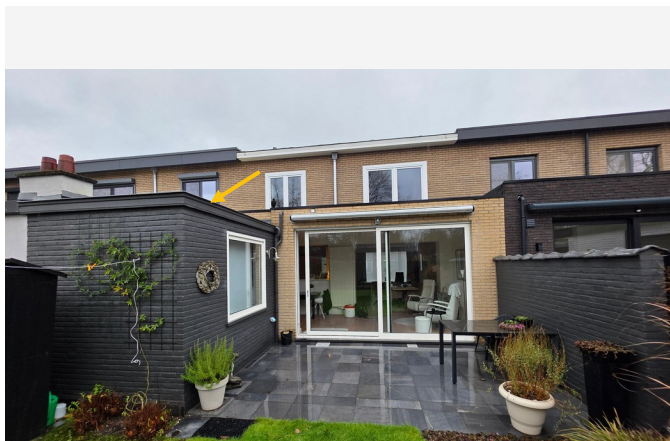
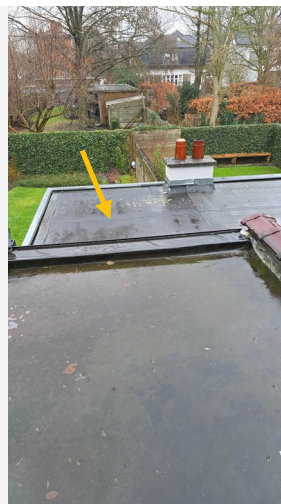
Het asbestmateriaal valt onder de mijlpaal van 2040.

Zorgvuldig beheren

| Eindbeoordeling materiaalrisico | Laag materiaalrisico en/of verlaagde kans op vezelvrijgave |

| Gebondenheid | Categorie 1: hechtgebonden in oorsprong |
| Asbestsoort (vezeltype) | Alleen chrysotiel |
| Toestand van het materiaal | Licht beschadigd, licht verweerd. Intact calciumsilicaatmateriaal of categorie III 'gebondenheid' |

| Beschrijving | Dakbedekking plat dak +3 meter |

- Zorg voor een veilig beheer. Vermijd het beschadigen van het asbestmateriaal. Controleer de toestand jaarlijks op wijzigingen.
- Voer bijkomende staalname(s) uit.

- Eenvoudige handelingen: mag via doe-het-zelf of door werknemer(s) met opleidingsattest eenvoudige handelingen  
Deze dakbedekking betreft een hecht gebonden toepassing in de oorsprong. Alvorens de werken te plannen, voert u een staalname uit van deze roofing. Indien u zelf dit materiaal wil wegnemen en afvoeren, plant u deze werken grondig. Volg de informatie die u kan vinden op [www.asbestinfo.be](http://www.asbestinfo.be) en de richtlijnen van de CODEX over het welzijn op het werk, boek VI titel 3.

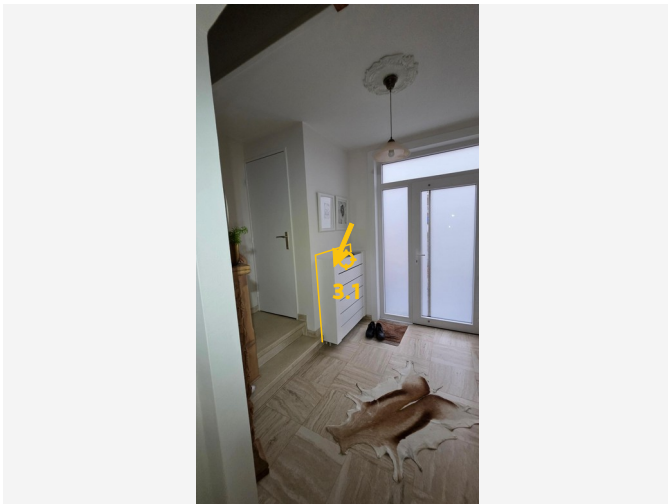
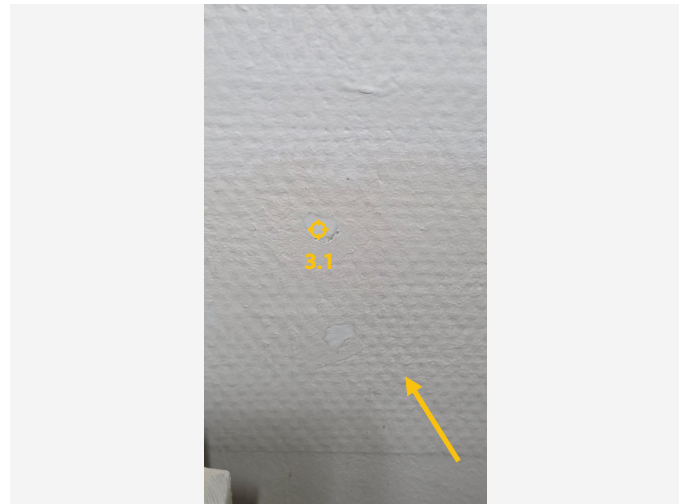
Het asbestmateriaal valt onder de mijlpaal van 2040.

Zorgvuldig beheren

| Eindbeoordeling materiaalrisico | Laag materiaalrisico en/of verlaagde kans op vezelvrijgave |

| Gebondenheid | Categorie 1: hechtgebonden in oorsprong |
| Toestand van het materiaal | Onbeschadigd, niet verweerd |

| # | Type | Referentie | Resultaat |
|---|---|---|---|
| 3.1 | Puntmonster | PM7 plaat radiator | Chrysotiel |

| Beschrijving | Plaat achter radiator |

- Zorg voor een veilig beheer. Vermijd het beschadigen van het asbestmateriaal. Controleer de toestand jaarlijks op wijzigingen.

- Eenvoudige handelingen: mag via doe-het-zelf of door werknemer(s) met opleidingsattest eenvoudige handelingen  
Deze plaat betreft een hecht gebonden asbesttoepassing in de oorsprong. Indien u zelf dit asbesthoudende materiaal wil wegnemen en afvoeren, plant u deze werken grondig. Volg de informatie die u kan vinden op [www.asbestinfo.be](http://www.asbestinfo.be) en de richtlijnen van de CODEX over het welzijn op het werk, boek VI titel 3.

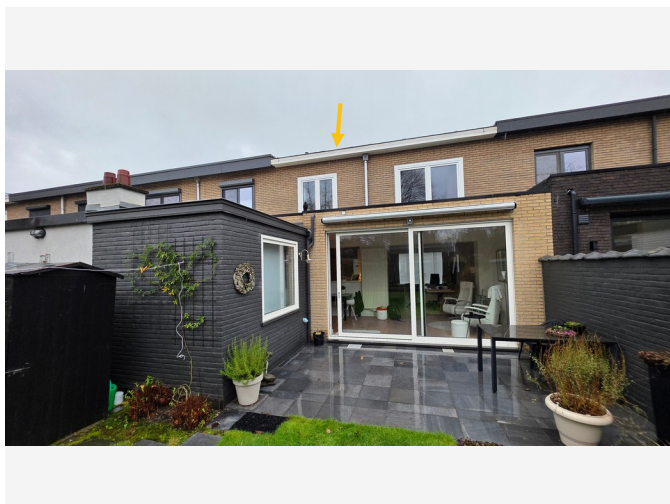
**Reden:** Het te onderzoeken materiaal situeert zich hoger dan 3,50 m te rekenen vanaf een veilige ondergrond

**Uitleg van de asbestdeskundige:** De schouw bevindt zich hoger dan 3.5m boven een stabiele en veilige ondergrond; deze is niet bereikbaar voor nazicht en inspectie. Er is geen veilig materiaal aanwezig om op die hoogte een inspectie uit te voeren. De schouw is niet-inspecteerbaar.

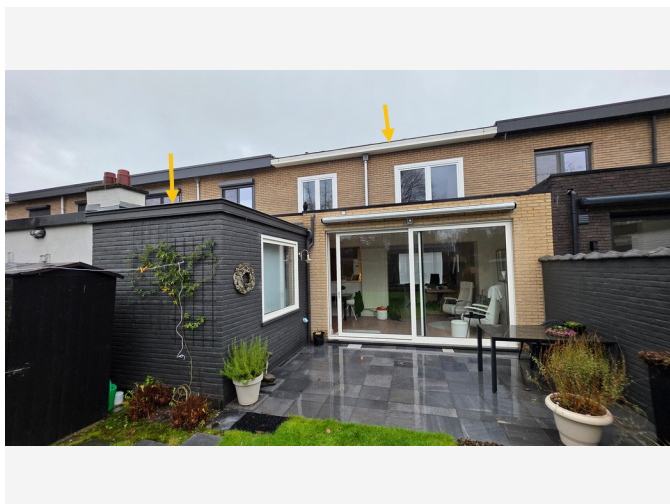
**Reden:** Het onderdak is niet waarneembaar

**Uitleg van de asbestdeskundige:** Dit verplicht te beschrijven materiaal is niet waarneembaar waardoor er op dit ogenblik in de databank geen adviesfiche voor kan opgesteld worden.

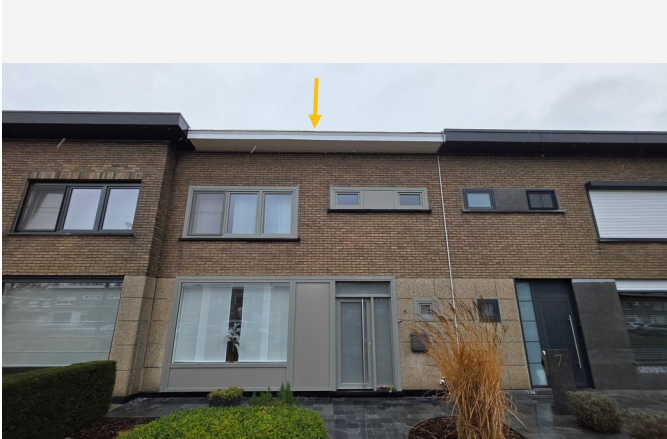
**Reden:** Het te onderzoeken materiaal situeert zich hoger dan 3,50 m te rekenen vanaf een veilige ondergrond

**Uitleg van de asbestdeskundige:** Dit plat dak bevindt zich hoger dan 3.5m boven een stabiele en veilige ondergrond; dit is niet bereikbaar voor nazicht en inspectie. Er is geen veilig materiaal aanwezig om op die hoogte een inspectie uit te voeren. Dit plat dak is niet-inspecteerbaar.

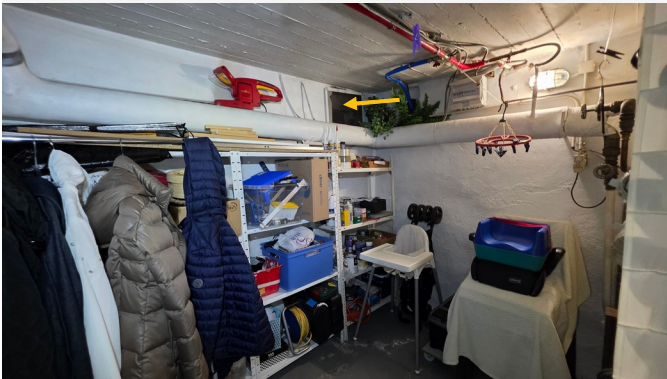
**Reden:** Het onderzoek kan niet uitgevoerd worden binnen de bepalingen van de Welzijnswet

**Uitleg van de asbestdeskundige:** De vrije hoogte van de kruipruimte is minder dan 1 meter. De toegang tot de kruipruimte is kleiner dan 0.8 meter. Deze kruipkelder is niet-inspecteerbaar.

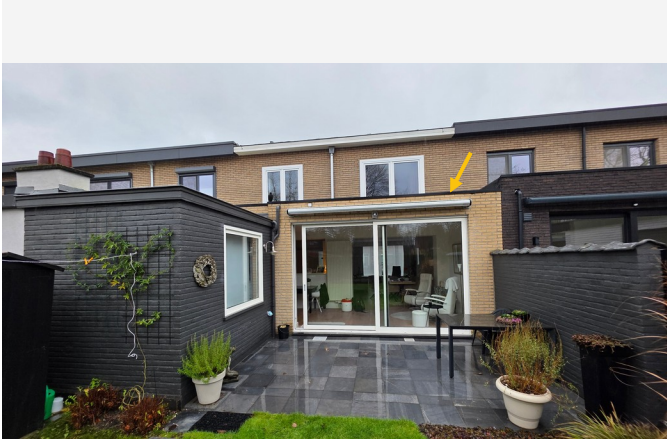
Bouwjaar: 2014

*Constructies gebouwd vanaf 2001 moeten niet onderzocht worden*

| Opmerking | Deze aanbouw is in 2014 gebouwd, gestaafd met documenten toegevoegd in de bewijsstukken. |

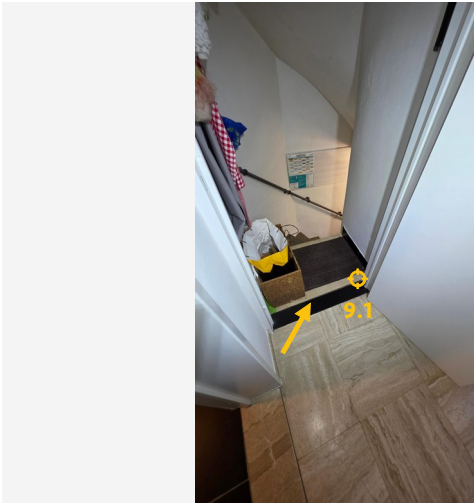
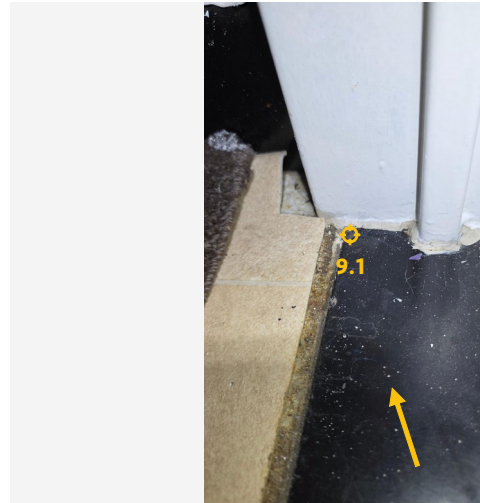
## Fiche 9: Deurdorpel

Geen asbest

| # | Type | Referentie | Resultaat |
|---|---|---|---|
| 9.1 | Puntmonster | PM5 entre porte | Geen asbest |

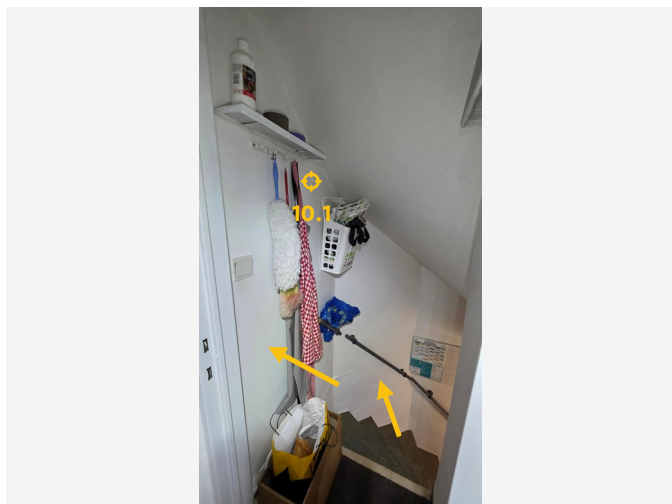
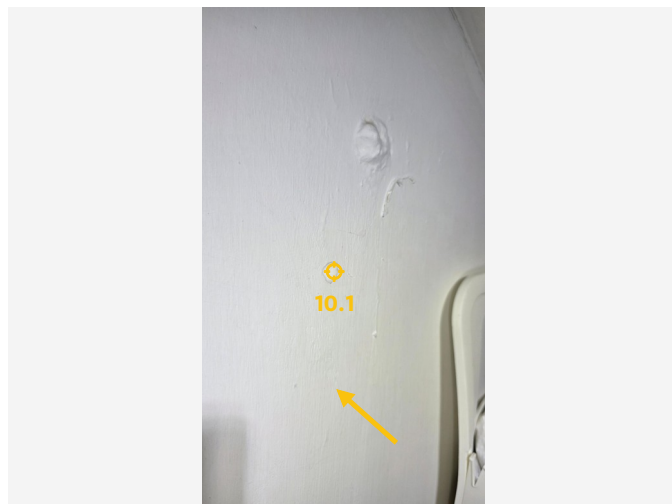
## Fiche 10: Pleisterwerk muur

Geen asbest

| # | Type | Referentie | Resultaat |
|---|---|---|---|
| 10.1 | Mengmonster | 1MM pleister muur | Geen asbest |

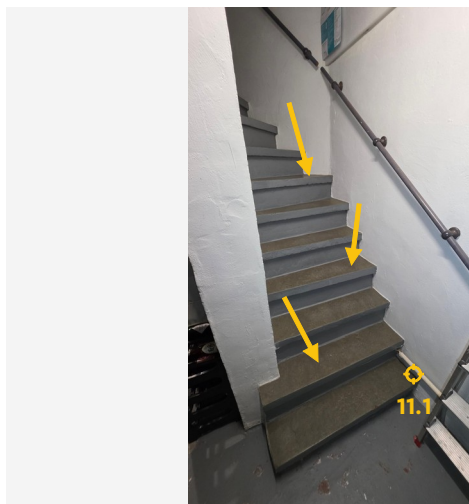
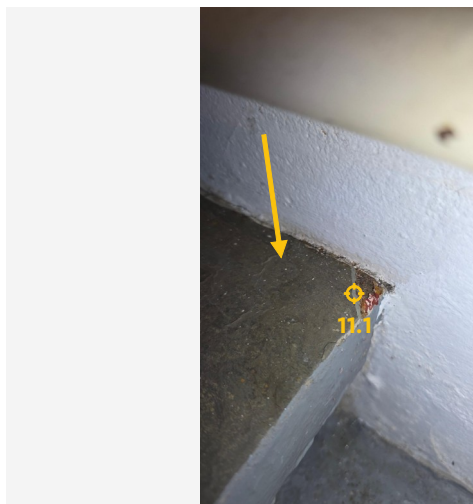
## Fiche 11: Vloerzeil

Geen asbest

| # | Type | Referentie | Resultaat |
|---|---|---|---|
| 11.1 | Puntmonster | PM6 vloerzeil | Geen asbest |

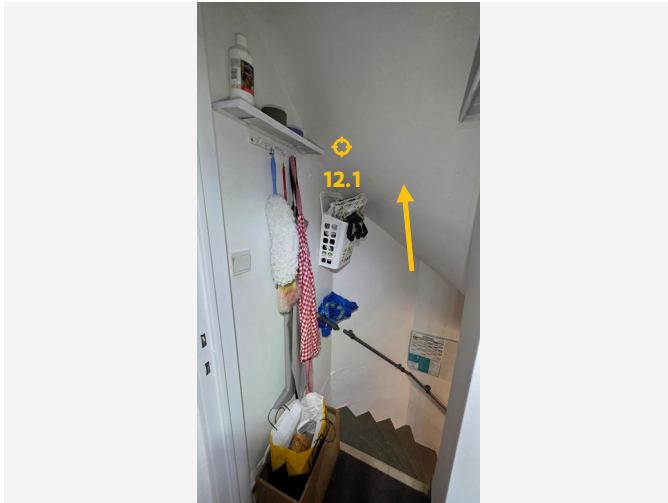
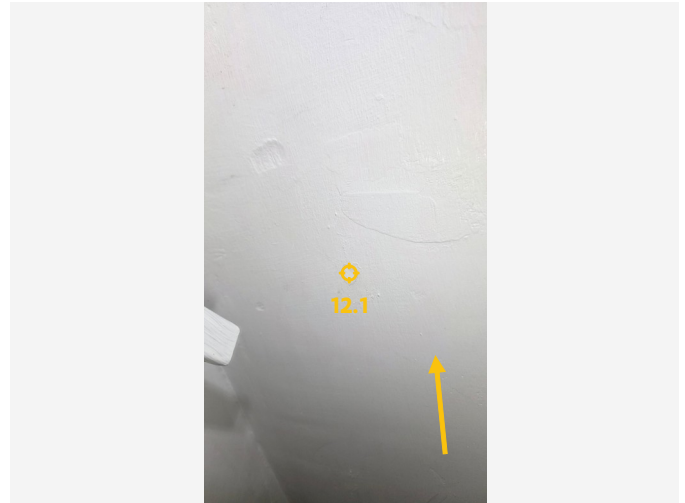
## Fiche 12: Pleisterwerk plafond

Geen asbest

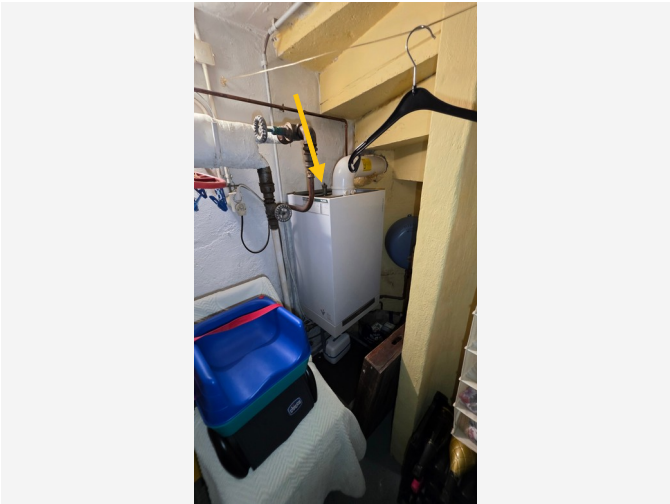
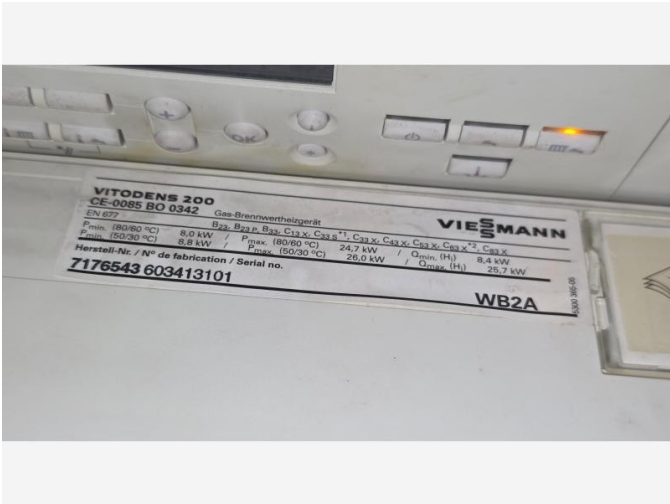
| Beschrijving | Notitie | Terug te vinden op plannen |
|---|---|---|
| Fiche 14: CV-ketel | De CV-ketel Viessmann Vitodens 200 heeft fabricagejaar 2006, vastgesteld op de identificatieplaat van het toestel. | - |
