# Asbestinventarisatattest

Fortuinstraat 46/202, 2800 Mechelen

Attestnummer : 20260313-000075.000

**Asbestveilig** (maar niet asbestvrij)

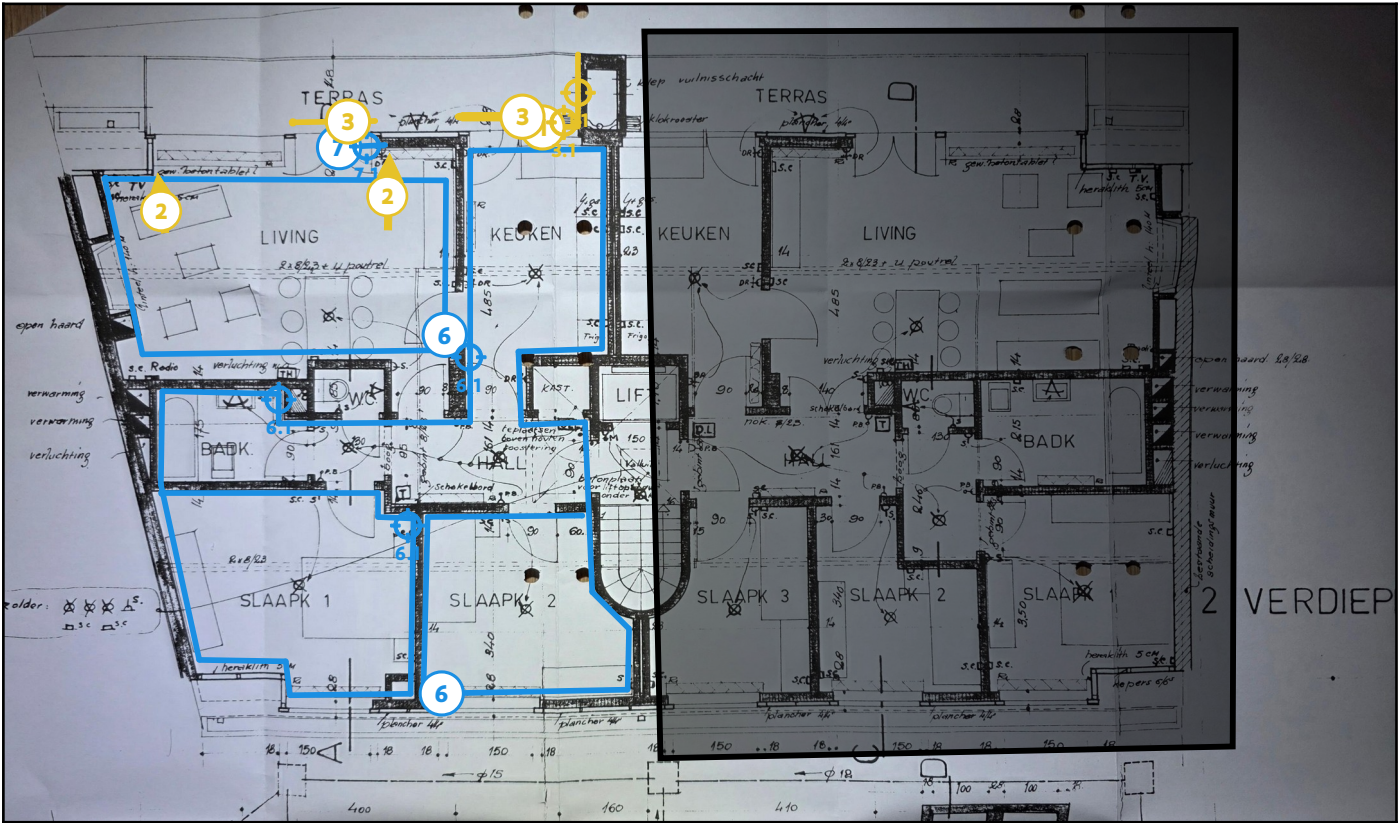
# Plan 1.1: 2E

| Beschrijving | Type | Actie |
|---|---|---|
| 1. Vulpaneel schrijnwerk | Asbestmateriaal | Zorgvuldig beheren |
| 2. Knop radiatoren | Asbestmateriaal | Zorgvuldig beheren |
| 3. Kit schrijnwerk buiten | Asbestmateriaal | Zorgvuldig beheren |

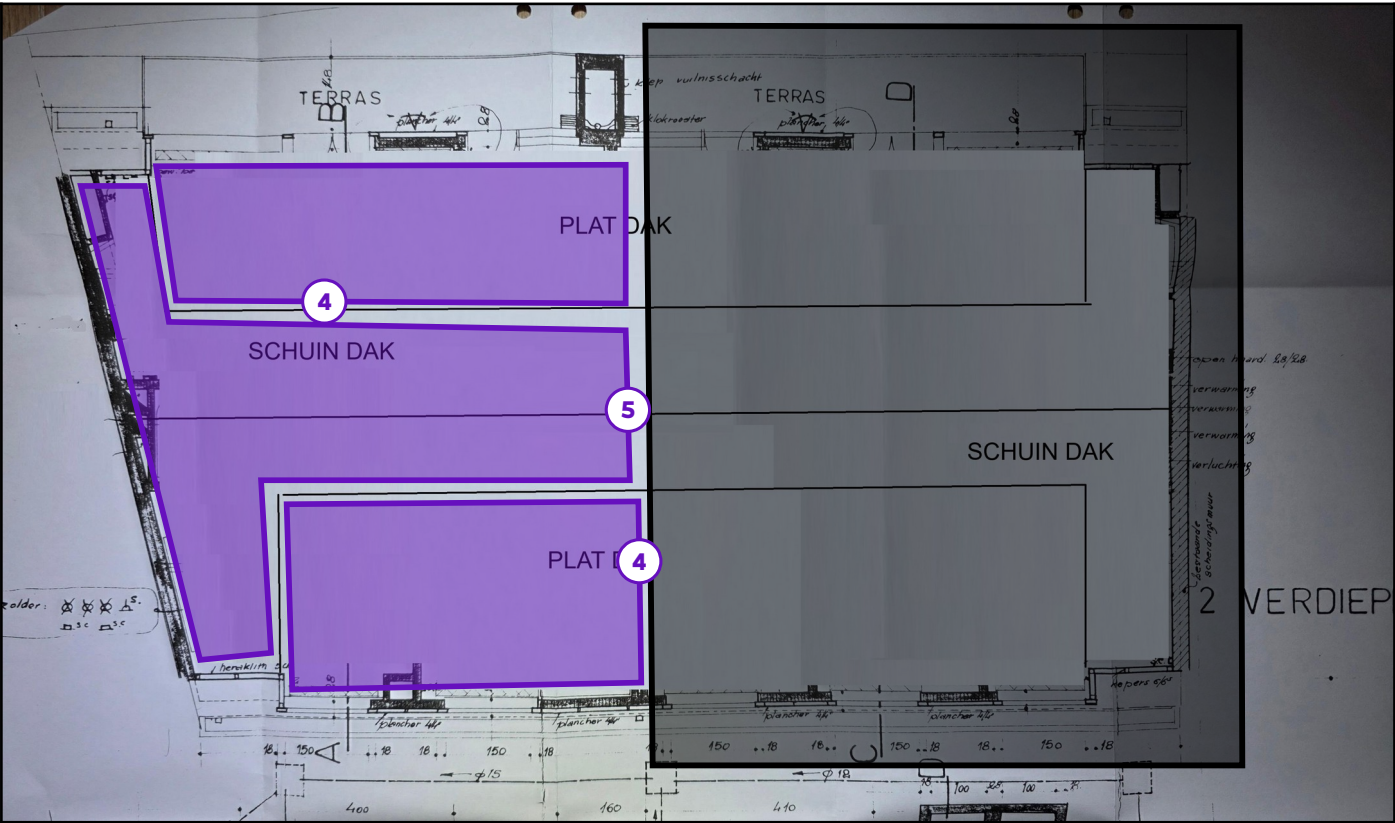
# Plan 1.3: Dakplan

| Beschrijving | Type | Actie |
|---|---|---|
| 4. Dakbedekking plat dak | Beperking | - |
| 5. Dakbedekking schuin dak | Advies | - |

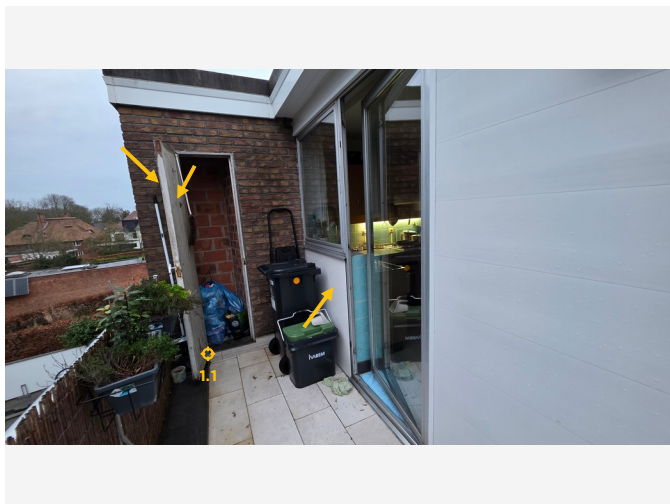
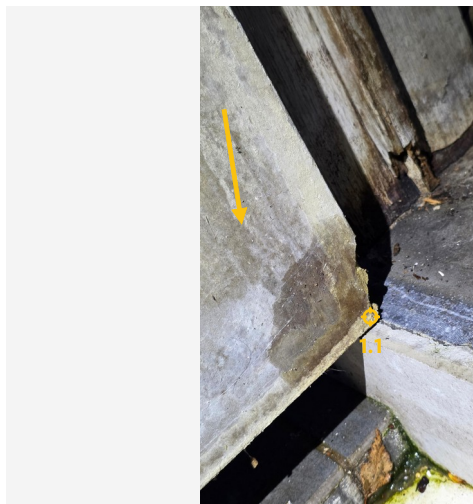
Het asbestmateriaal valt onder de mijlpaal van 2040.

| Eindbeoordeling materiaalarisico | Laag materiaalarisico en/of verlaagde kans op vezelvrijgave |

| Gebondenheid | Categorie 1: hechtgebonden in oorsprong |
| Asbestsoort (vezeltype) | Alleen chrysotiel aanwezig |
| Toestand van het materiaal | Licht beschadigd, licht verweerd. Intacte calciumsilicaatplaat of materiaal met categorie 3-gebondenheid |

| Beschrijving | Vulpaneel schrijnwerk |
| Asbestmateriaal | Plaat, paneel, tablet - Geëmailleerd, type Glasal |
| Opmerking | Dit betreft de deur van de berging op het terras. |

- Zorg voor een veilig beheer. Vermijd het beschadigen van het asbestmateriaal. Controleer de toestand jaarlijks op wijzigingen.

- Eenvoudige handelingen: mag via doe-het-zelf of door werknemer(s) met opleidingsattest eenvoudige handelingen  
Het paneel betreft een hecht gebonden toepassing in de oorsprong. Indien u zelf dit materiaal wil wegnemen en afvoeren, plant u deze werken grondig. Vervang bij voorkeur de volledige deur. Volg de informatie die u kan vinden op [www.asbestinfo.be](http://www.asbestinfo.be) en de richtlijnen van de CODEX over het welzijn op het werk, boek VI titel 3.

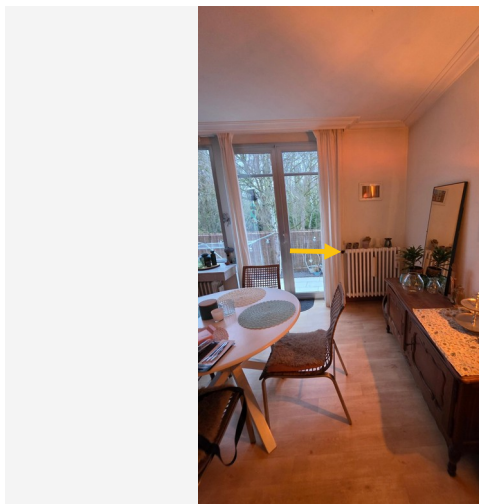
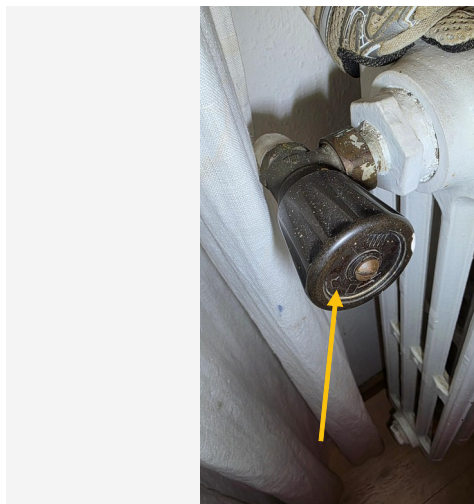
Het asbestmateriaal valt onder de mijlpaal van 2040.

| Eindbeoordeling materiaalrisico | Laag materiaalrisico en/of verlaagde kans op vezelvrijgave |

| Asbestsoort (vezeltype) | Crocidoliet aanwezig |
| Toestand van het materiaal | Onbeschadigd, niet verweerd |

| Beschrijving | Knop radiatoren |
| Asbestmateriaal | Plaat, paneel, tablet - Type Bakeliet |

- Zorg voor een veilig beheer. Vermijd het beschadigen van het asbestmateriaal. Controleer de toestand jaarlijks op wijzigingen.
- Voer bijkomende staalname(s) uit.

- Eenvoudige handelingen: mag via doe-het-zelf of door werknemer(s) met opleidingsattest eenvoudige handelingen  
Deze bakelieten knoppen betreffen een hecht gebonden toepassing in de oorsprong. Alvorens de werken te plannen voert u staalname van het materiaal uit. Indien u zelf deze knoppen wil wegnemen en afvoeren, plant u deze werken grondig. Volg de informatie die u kan vinden op [www.asbestinfo.be](http://www.asbestinfo.be) en de richtlijnen van de CODEX over het welzijn op het werk, boek VI titel 3.

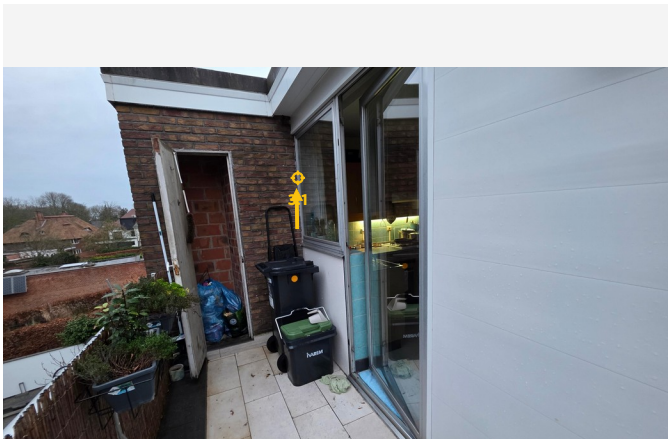
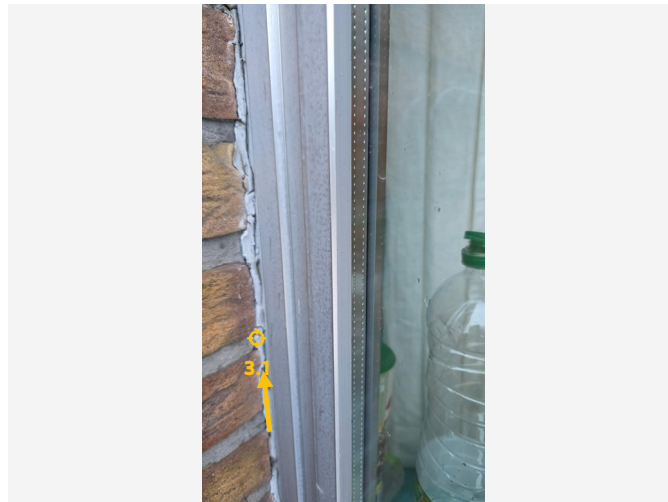
Het asbestmateriaal valt onder de mijlpaal van 2040.

| Eindbeoordeling materiaalrisico | Laag materiaalrisico en/of verlaagde kans op vezelvrijgave |

| Asbestsoort (vezeltype) | Alleen chrysotiel aanwezig |
| Toestand van het materiaal | Licht beschadigd, licht verweerd. Intacte calciumsilicaatplaat of materiaal met categorie 3-gebondenheid |

| Beschrijving | Kit schrijnwerk buiten |
| Asbestmateriaal | In-situ afwerkingslagen - Pasta, stopverf, voegsel, stopsel, vulsel, mastiek, kitten, ... |

- Zorg voor een veilig beheer. Vermijd het beschadigen van het asbestmateriaal. Controleer de toestand jaarlijks op wijzigingen.

- Eenvoudige handelingen: mag via doe-het-zelf of door werknemer(s) met opleidingsattest eenvoudige handelingen  
Deze kit betreft een hecht gebonden toepassing in de oorsprong. Indien u zelf de kit wil wegnemen en afvoeren, plant u deze werken grondig, vervang bij voorkeur het volledige schrijnwerk, met glasvlak. Volg de informatie die u kan vinden op [www.asbestinfo.be](http://www.asbestinfo.be) en de richtlijnen van de CODEX over het welzijn op het werk, boek VI titel 3.

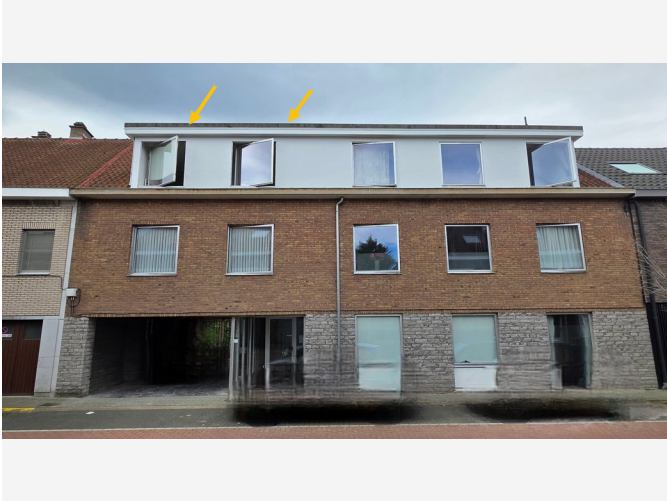
*Situeringsfoto*

**Reden:** Het te onderzoeken materiaal situeert zich hoger dan 3,50 m te rekenen vanaf een veilige ondergrond

**Uitleg van de asbestdeskundige:** De platte daken bevinden zich hoger dan 3,5m boven een stabiele en veilige ondergrond; deze zijn niet bereikbaar voor nazicht en inspectie. Er is geen veilig materiaal aanwezig om op die hoogte een inspectie uit te voeren. De platte daken zijn niet-inspecteerbaar.

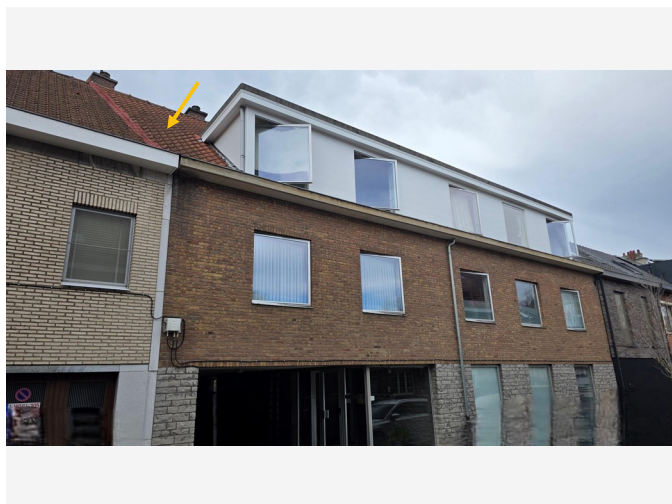
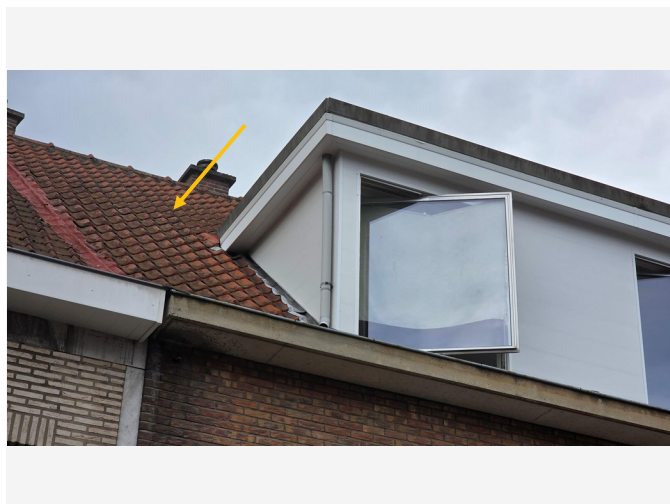
De dakbedekking van het schuine dak bestaat uit klei pannen.

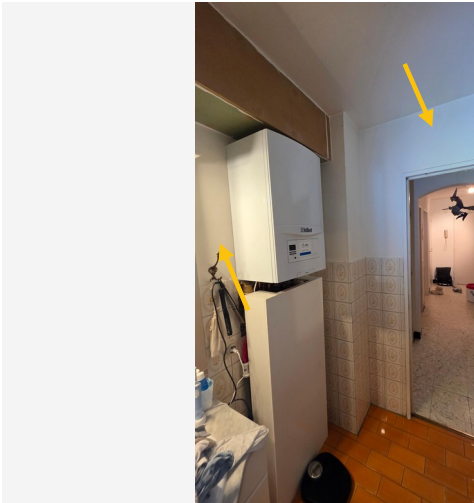
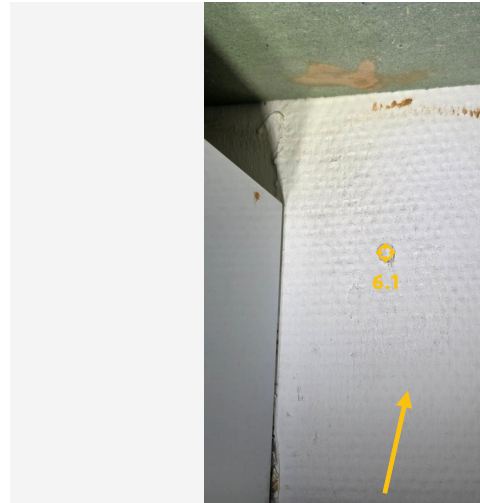
## Fiche 6: Pleisterwerk muur

Geen asbest

| # | Type | Referentie | Resultaat |
|---|---|---|---|
| 6.1 | Mengmonster | 202MM1 pleister muur | Geen asbest |

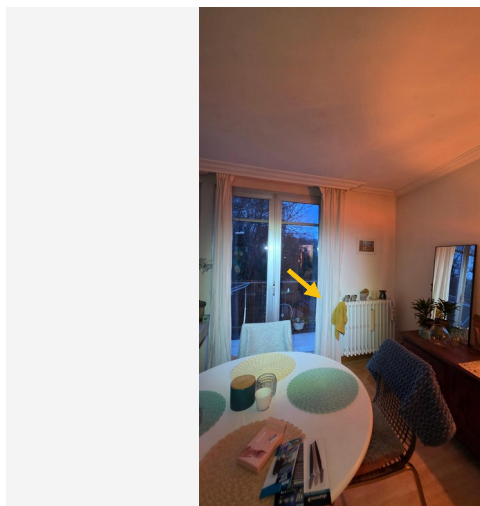
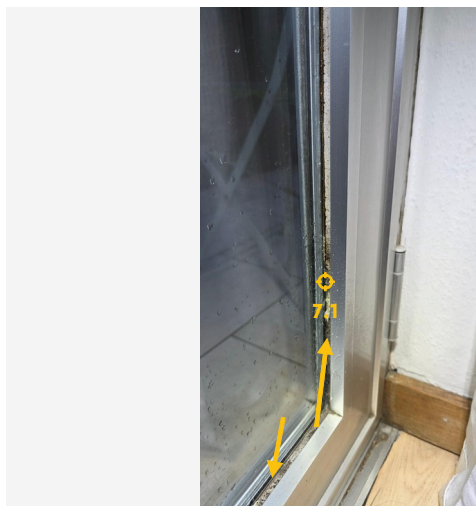
## Fiche 7: Kit schrijnwerk binnen

Geen asbest

| # | Type | Referentie | Resultaat |
|---|---|---|---|
| 7.1 | Puntmonster | 202PM3 kit binnen | Geen asbest |

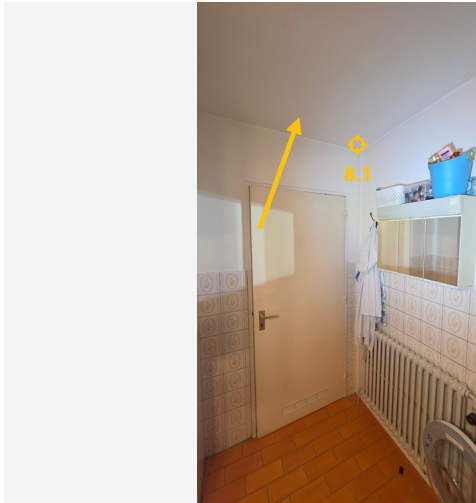
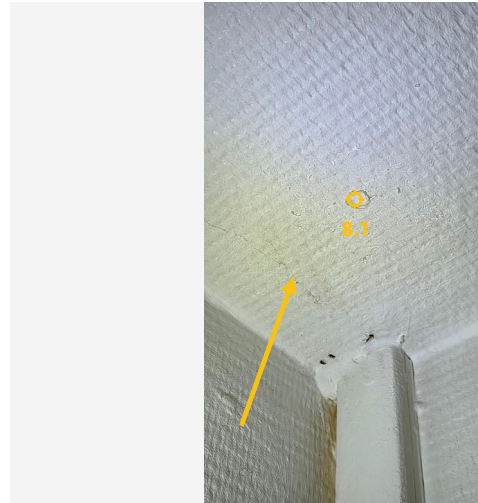
## Fiche 8: Pleisterwerk plafond

Geen asbest

| # | Type | Referentie | Resultaat |
|---|---|---|---|
| 8.1 | Mengmonster | 202MM2 pleister plafond | Geen asbest |

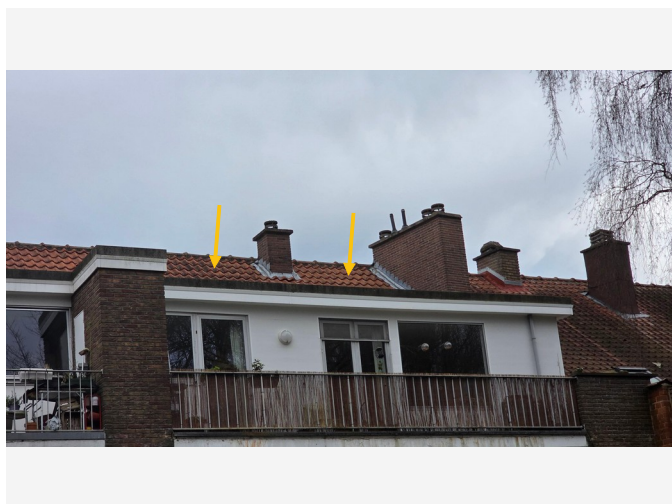
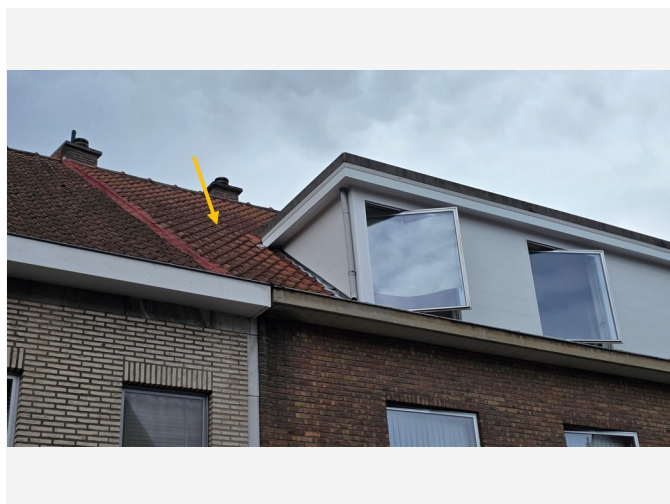
### Fiche 9: Onderdak

| Beschrijving | Notitie | Terug te vinden op plannen |
|---|---|---|
| Fiche 9: Onderdak | Het onderdak van het schuine dak bestaat uit een kunststof folie. | - |

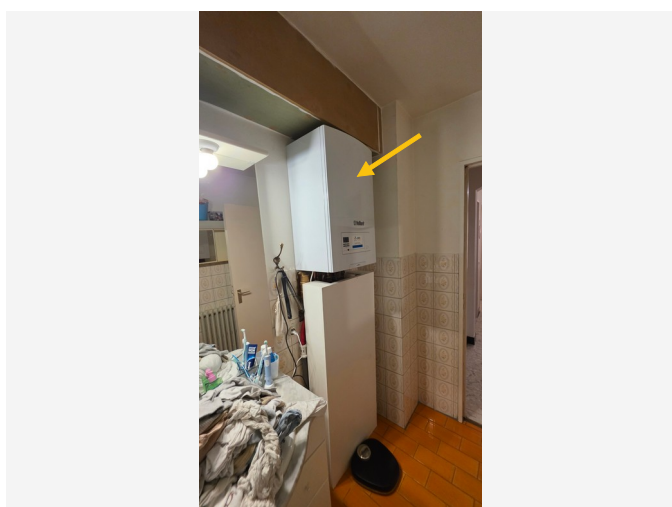
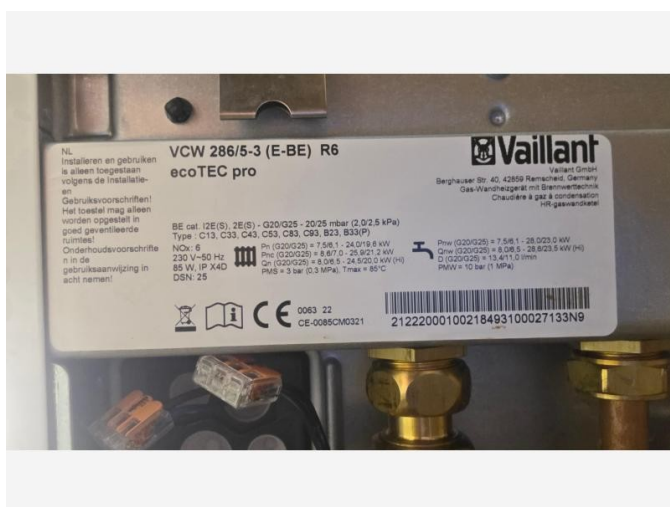
### Fiche 10: CV-ketel

| Beschrijving | Notitie | Terug te vinden op plannen |
|---|---|---|
| Fiche 10: CV-ketel | De CV-ketel heeft fabricagejaar 2022, vastgesteld op de identificatieplaat van het toestel. | - |
