# Asbestinventarisat attest

Fortuinstraat 46/201, 2800 Mechelen

Attestnummer : 20260313-000072.000

Uitgegeven op : 13.03.2026

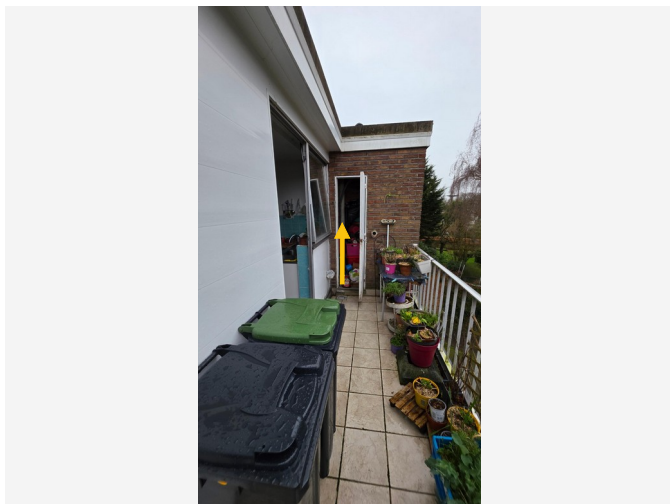
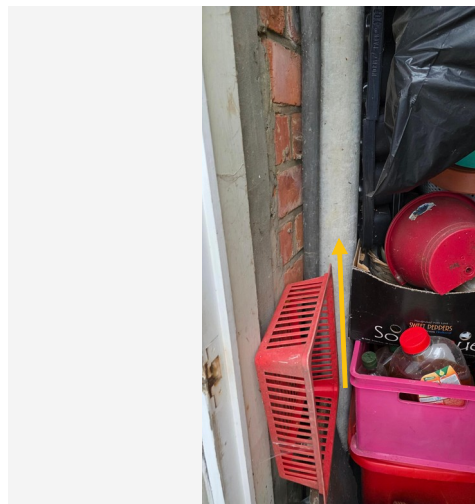
| Fiche 1: Afvoerbuys in berging..... | 11 |

Het asbestmateriaal valt onder de mijlpaal van 2040.

| Eindbeoordeling materiaalrisico | Verhoogd materiaalrisico en/of verhoogde kans op vezelvrijgave |

| Asbestsoort (vezeltype) | Crocidoliet aanwezig |
| Toestand van het materiaal | Licht beschadigd, licht verweerd. Intacte calciumsilicaatplaat of materiaal met categorie 3-gebondenheid |

| Beschrijving | Afvoerbuys in berging |
| Asbestmateriaal | Hemelwaterafvoerkanaal |

- Verwijder dit asbestmateriaal zo snel mogelijk. Volg de toestand goed op.
- Voer bijkomende staalname(s) uit.

- Eenvoudige handelingen: mag via doe-het-zelf of door werknemer(s) met opleidingsattest eenvoudige handelingen  
Deze afvoerbuiss betreft een hecht gebonden toepassing in de oorsprong. Alvorens de werken te plannen voert u staalname van het materiaal uit. Indien u zelf de afvoerbuiss wil wegnemen en afvoeren, plant u deze werken grondig. Volg de informatie die u kan vinden op [www.asbestinfo.be](http://www.asbestinfo.be) en de richtlijnen van de CODEX over het welzijn op het werk, boek VI titel 3.

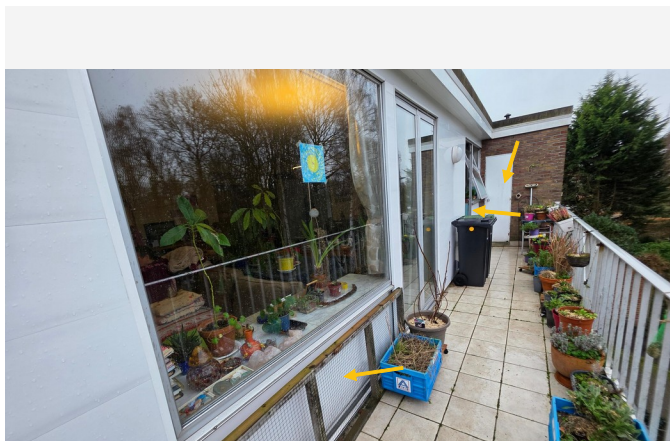
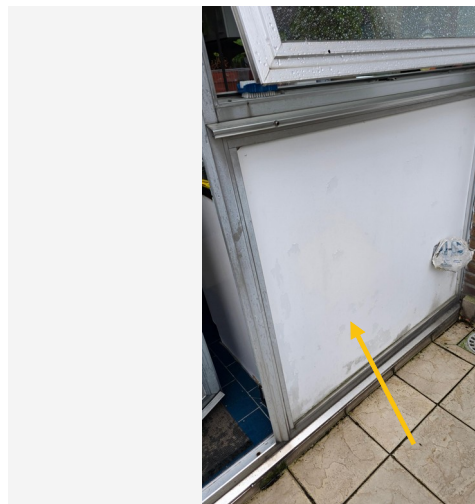
| Fiche 2: Vulpaneel schrijnwerk..... | 14 |

| Eindbeoordeling materiaalrisico | Laag materiaalrisico en/of verlaagde kans op vezelvrijgave |

| Asbestsoort (vezeltype) | Crocidoliet aanwezig |
| Toestand van het materiaal | Licht beschadigd, licht verweerd. Intacte calciumsilicaatplaat of materiaal met categorie 3-gebondenheid |

| Beschrijving | Vulpaneel schrijnwerk |
| Asbestmateriaal | Plaat, paneel, tablet - Geëmailleerd, type Glasal |
| Opmerking | Dit betreft panelen onder de ramen, en in de vleugel van de deur van de terrasberging. |

- Zorg voor een veilig beheer. Vermijd het beschadigen van het asbestmateriaal. Controleer de toestand jaarlijks op wijzigingen.
- Voer bijkomende staalname(s) uit.

- Eenvoudige handelingen: mag via doe-het-zelf of door werknemer(s) met opleidingsattest eenvoudige handelingen  
Deze panelen betreffen een hecht gebonden toepassing in de oorsprong. Alvorens de werken te plannen voert u staalname van dit materiaal uit. Indien u zelf de panelen wil wegnemen en afvoeren, plant u deze werken grondig. Volg de informatie die u kan vinden op [www.asbestinfo.be](http://www.asbestinfo.be) en de richtlijnen van de CODEX over het welzijn op het werk, boek VI titel 3.

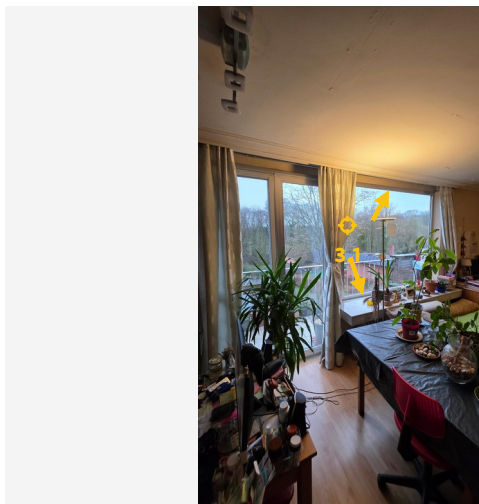
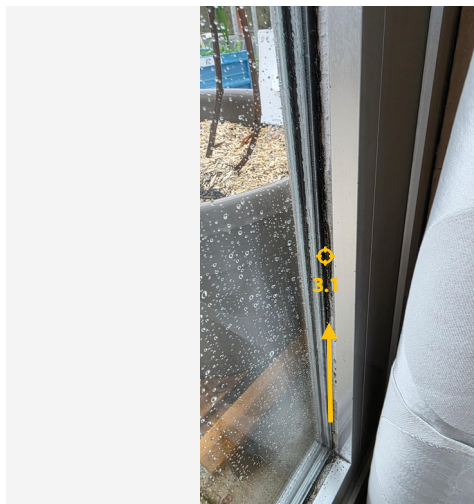
| Fiche 3: Kit schrijnwerk..... | 17 |

| Eindbeoordeling materiaalrisico | Laag materiaalrisico en/of verlaagde kans op vezelvrijgave |

| Asbestsoort (vezeltype) | Alleen chrysotiel aanwezig |
| Toestand van het materiaal | Licht beschadigd, licht verweerd. Intacte calciumsilicaatplaat of materiaal met categorie 3-gebondenheid |

| # | Type | Referentie | Resultaat |
|---|---|---|---|
| 3.1 | Puntmonster | 4PM kit | Chrysotiel |

| Beschrijving | Kit schrijnwerk |

- Zorg voor een veilig beheer. Vermijd het beschadigen van het asbestmateriaal. Controleer de toestand jaarlijks op wijzigingen.

- Eenvoudige handelingen: mag via doe-het-zelf of door werknemer(s) met opleidingsattest eenvoudige handelingen  
Deze kit betreft een hecht gebonden toepassing in de oorsprong. Indien u zelf de kit wil wegnemen en afvoeren, plant u deze werken grondig, vervang bij voorkeur het volledige schrijnwerk, met glasvlak. Volg de informatie die u kan vinden op [www.asbestinfo.be](http://www.asbestinfo.be) en de richtlijnen van de CODEX over het welzijn op het werk, boek VI titel 3.

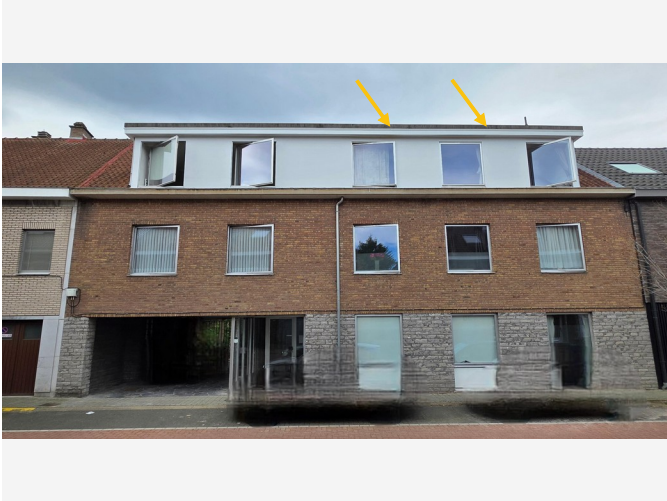
| Fiche 4: Dakbedekking plat dak..... | 21 |

**Reden:** Het te onderzoeken materiaal situeert zich hoger dan 3,50 m te rekenen vanaf een veilige ondergrond

**Uitleg van de asbestdeskundige:** De platte daken bevinden zich hoger dan 3.5m boven een stabiele en veilige ondergrond; deze vlakken zijn niet bereikbaar voor nazicht en inspectie. Er is geen veilig materiaal aanwezig om op die hoogte een inspectie uit te voeren. De platte daken zijn niet-inspecteerbaar.

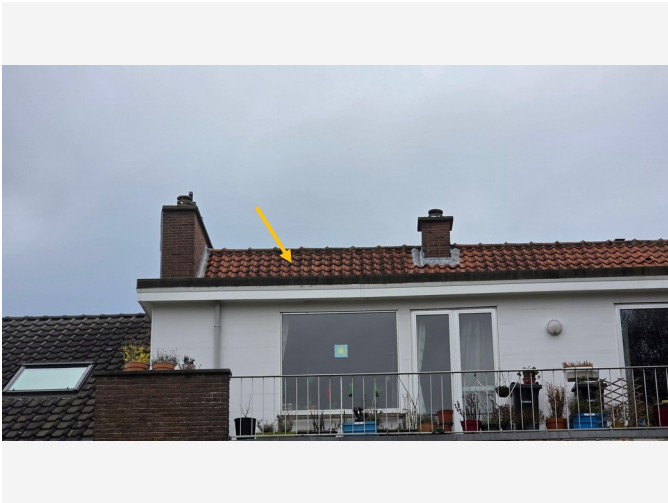
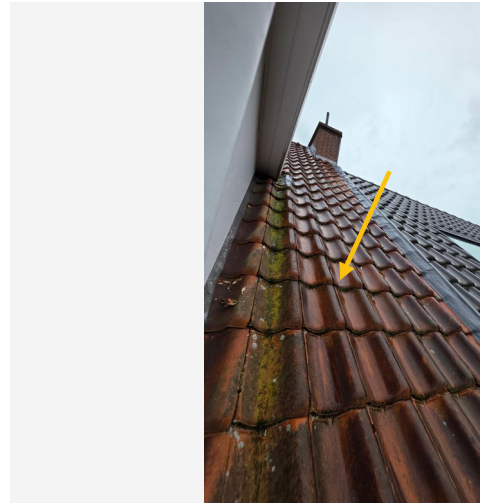
| Fiche 5: Dakbedekking schuin dak..... | 23 |

De dakbedekking van het schuine dak bestaat uit klei pannen.

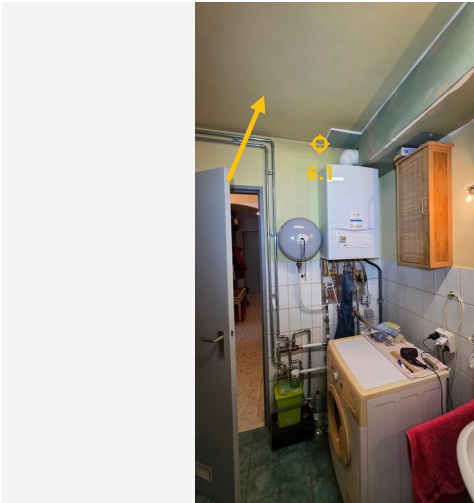
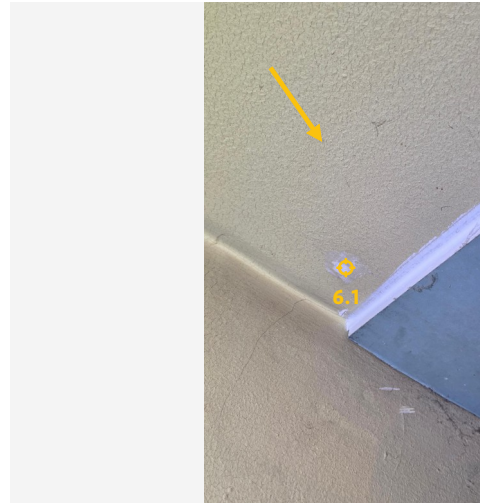
## Fiche 6: Pleisterwerk plafond

### Conclusie

Geen asbest

| # | Type | Referentie | Resultaat |
|---|---|---|---|
| 6.1 | Mengmonster | 2MM pleister plafond | Geen asbest |

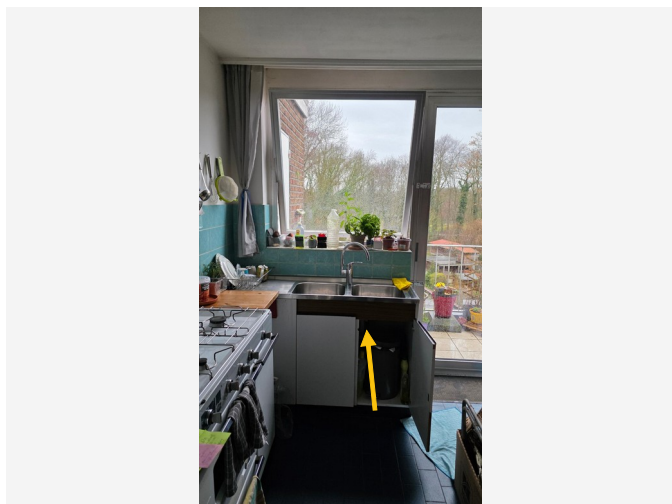
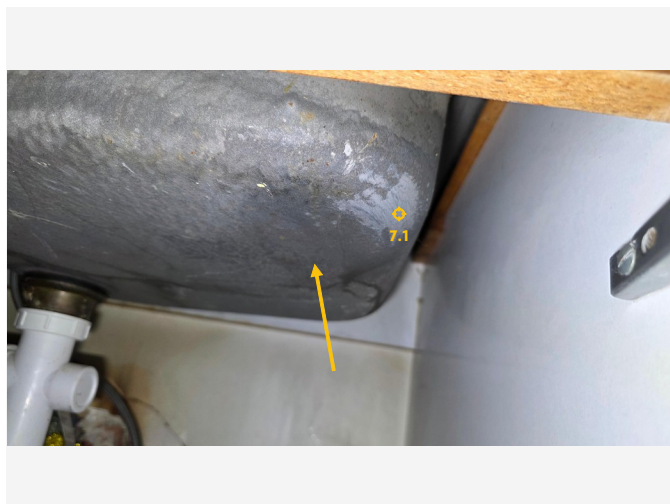
## Fiche 7: Coating spoelbak keuken

### Conclusie

Geen asbest

| # | Type | Referentie | Resultaat |
|---|---|---|---|
| 7.1 | Puntmonster | 3PM coating spoelbak | Geen asbest |

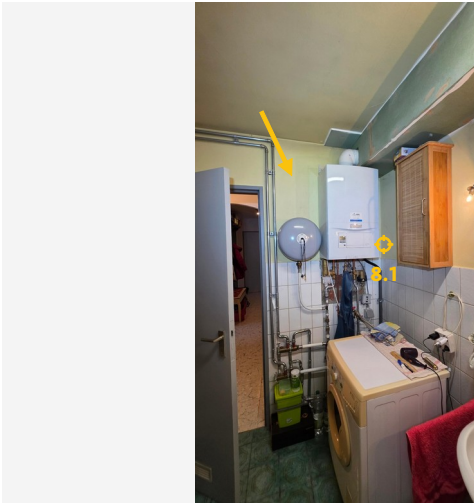
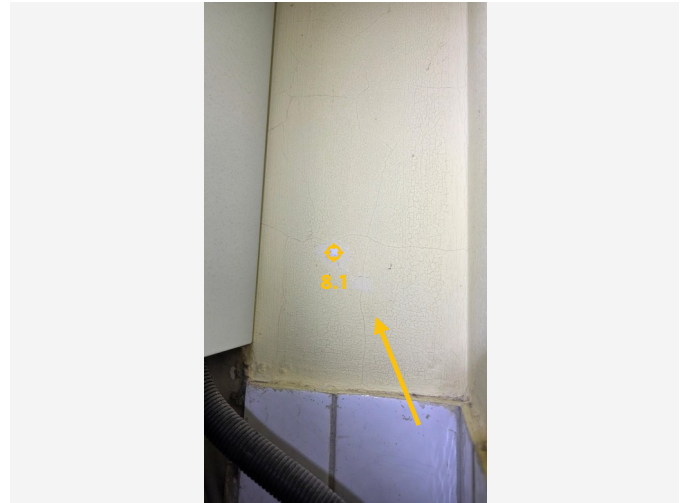
## Fiche 8: Pleisterwerk muur

### Conclusie

Geen asbest

| # | Type | Referentie | Resultaat |
|---|---|---|---|
| 8.1 | Mengmonster | 1MM pleister muur | Geen asbest |

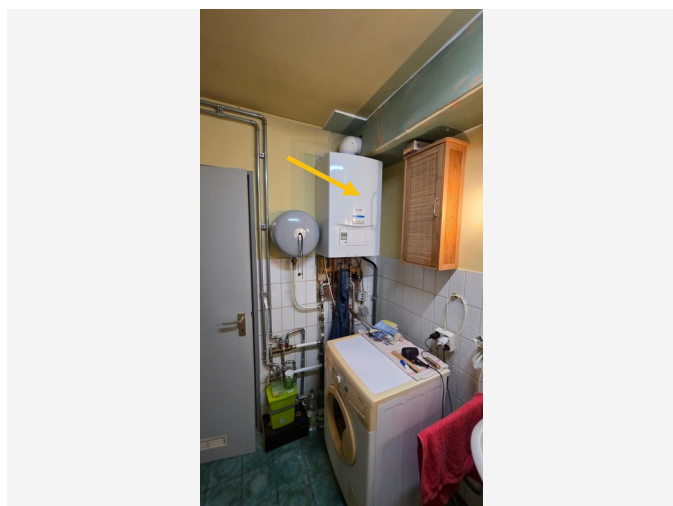
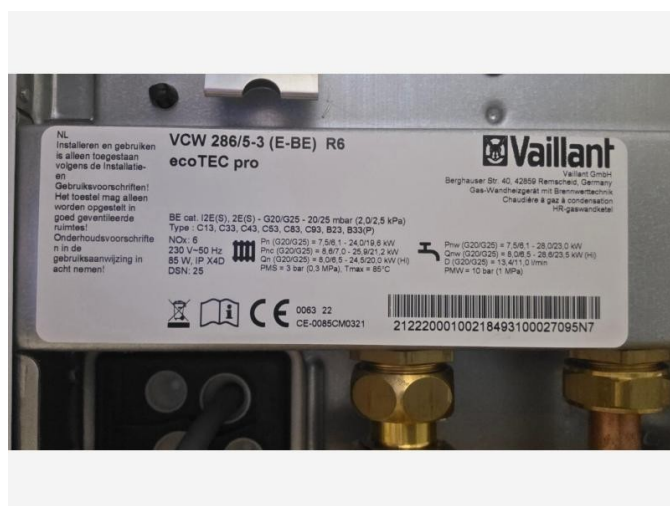
### Fiche 9: CV-ketel

| Beschrijving | Notitie | Terug te vinden op plannen |
|---|---|---|
| Fiche 9: CV-ketel | De CV-ketel heeft fabricagejaar 2022, vastgesteld op de identificatieplaat van het toestel. | - |

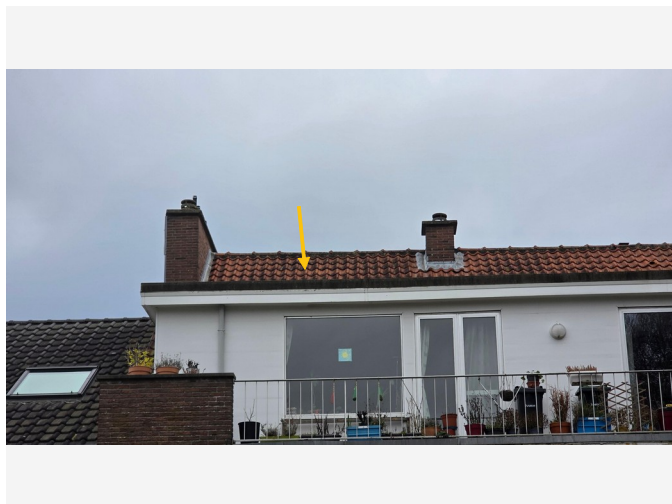
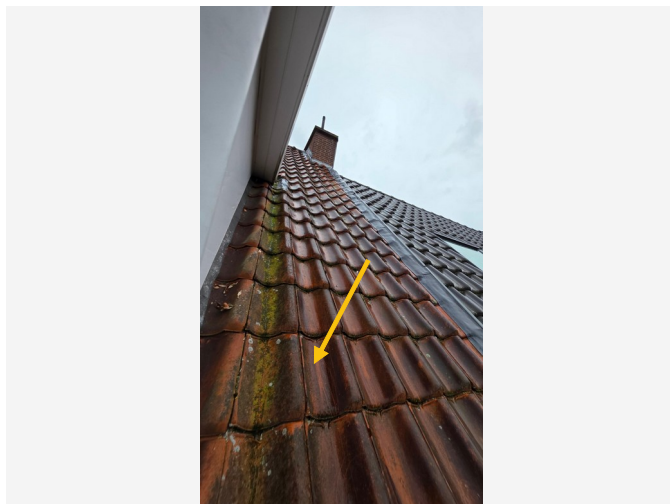
## Fiche 10: Onderdak

| Beschrijving | Notitie | Terug te vinden op plannen |
|---|---|---|
| Fiche 10: Onderdak | Het onderdak van het schuine dak bestaat uit een kunststof folie. | - |
