# Asbestinventarisatattest

Dageraadstraat 63, 2800 Mechelen

Attestnummer : 20260318-000024.000

Uitgegeven op : 18.03.2026

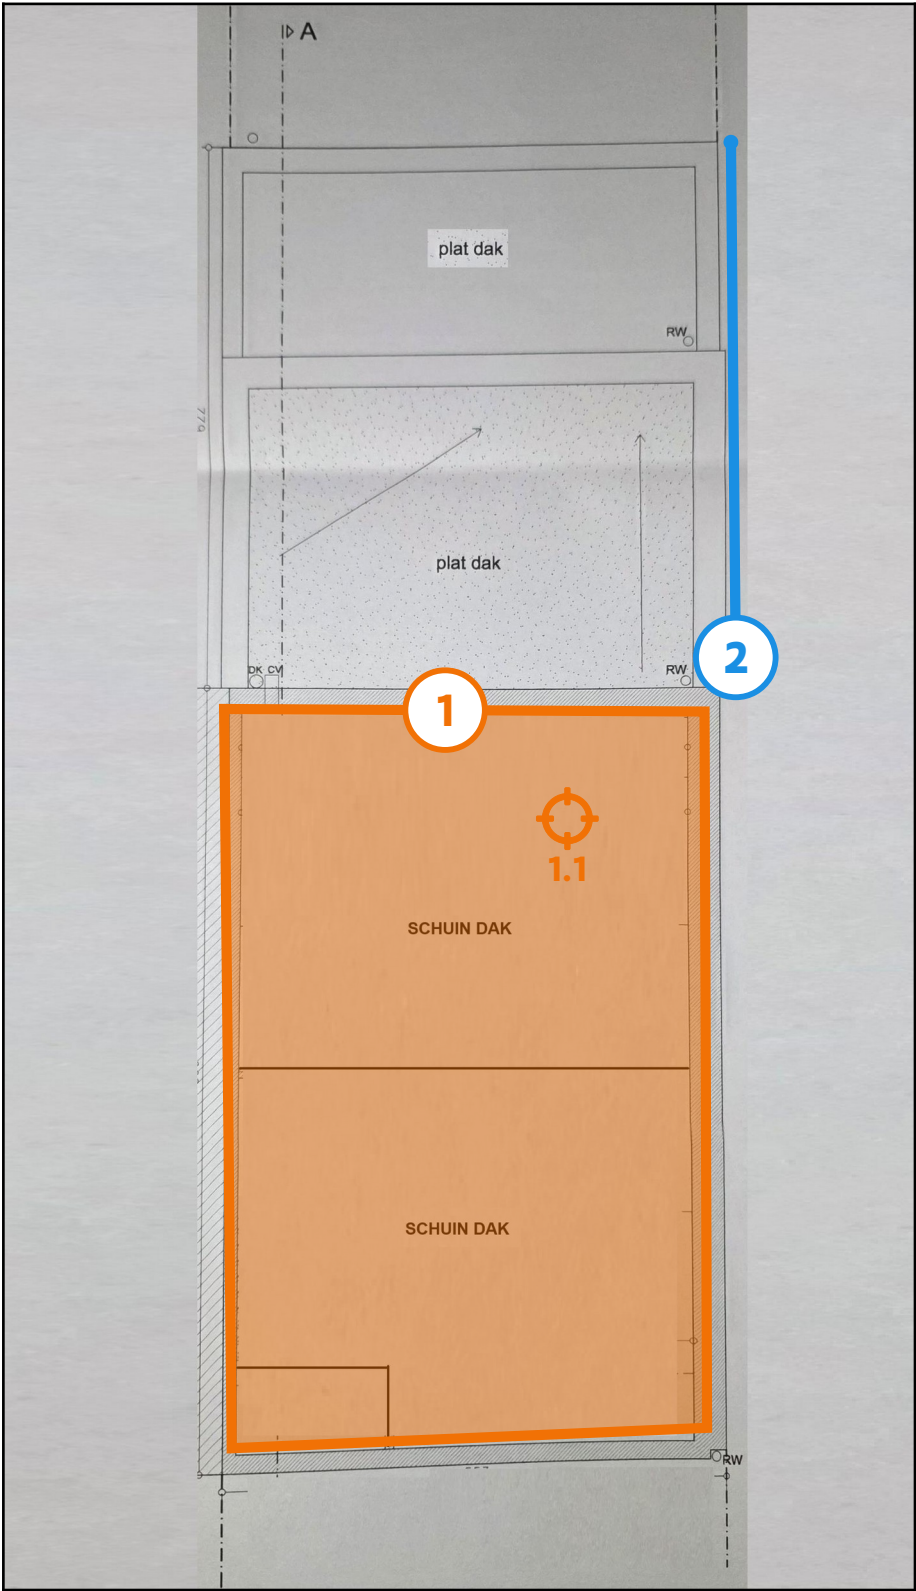
# Plan 1.6: Dakplan

| 1. Dakbedekking schuin dak | Asbestmateriaal | <a href="#">Verwijderen</a> |

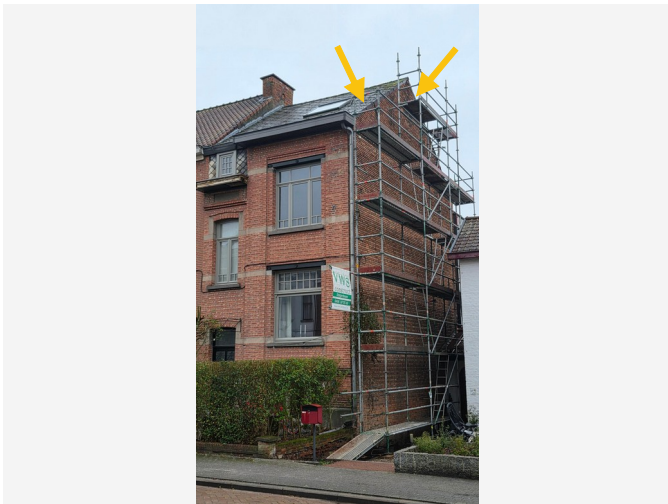
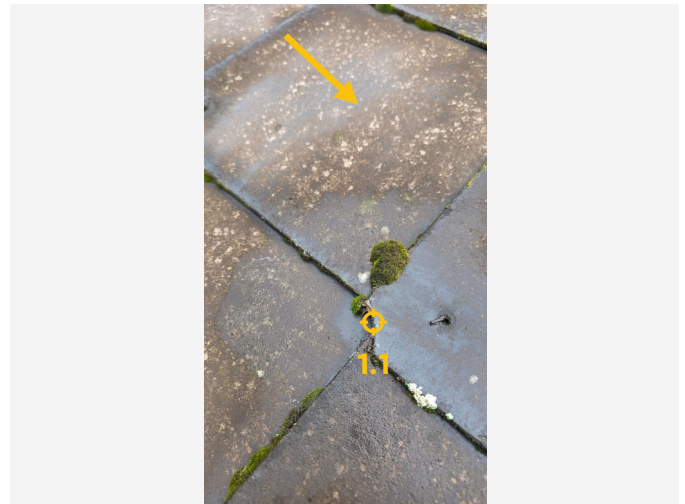
Overzichtsfoto

Detailfoto

De dakgoten van het schuine dak werden gereinigd en leeggemaakt.

| Eindbeoordeling materiaalarisico | Verhoogd materiaalarisico en/of verhoogde kans op vezelvrijgave |

| Toestand van het materiaal | Matig beschadigd, matig verweerd |

| # | Type | Referentie | Resultaat |
|---|---|---|---|
| 1.1 | Puntmonster | PM4 lei | Chrysotiel |

| Asbestmateriaal | Dak- en gevelbekleding - Lei, shingle |

Het asbestmateriaal valt onder de mijlpaal van 2034.

- Verwijder dit asbestmateriaal zo snel mogelijk. Volg de toestand goed op.
- Hemelwater dat afspoelt van asbestcement daken of gevels kan asbestdeeltjes bevatten. Gebruik het enkel voor gesloten circuits (bv. spoelen toiletten). Reinig na het vervangen van het dak of de gevel de dakgoten en regenwaterput of -ton om asbesthoudend sediment of slib te verwijderen

- Eenvoudige handelingen: mag via doe-het-zelf of door werknemer(s) met opleidingsattest eenvoudige handelingen  
De leien betreffen een hecht gebonden asbesttoepassing in de oorsprong. Indien u zelf dit asbesthoudende materiaal wil wegnemen en afvoeren, plant u deze werken grondig. Het dak bevindt zich op een hoogte van meer dan 10 meter. De werken vergen specifieke vaardigheden en ervaring. Houdt hiermee rekening bij het plannen van deze werken. Volg de informatie die u kan vinden op [www.asbestinfo.be](http://www.asbestinfo.be) en de richtlijnen van de CODEX over het welzijn op het werk, boek VI titel 3.

Zorg voor geschikte en voldoende PBM's (beschermende kledij, aansluitend FFP3 stofmasker, een wegwerpovertuig categorie 3 Type 5/6, afspoelbare schoenen, kunststof handschoenen). Om vezelvrijgave te voorkomen fixeert u het bronmateriaal alvorens het materiaal los te maken en af te voeren, houdt het

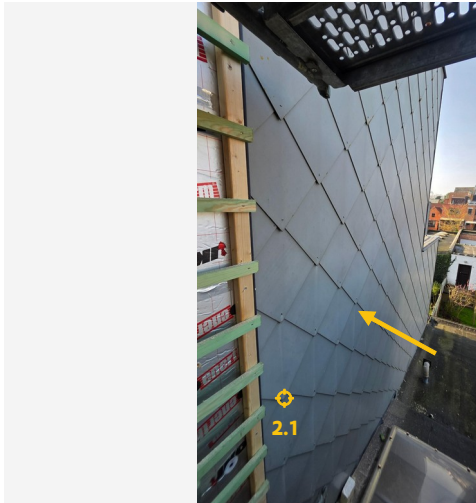
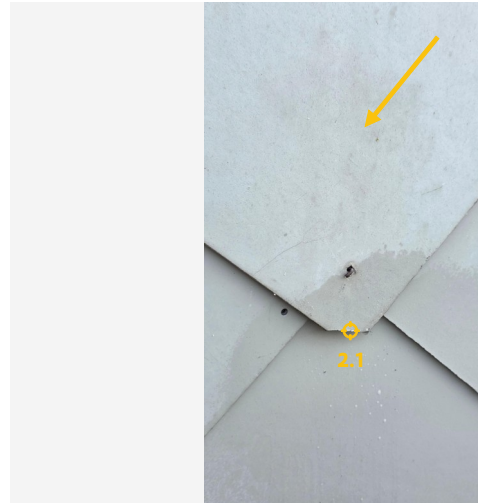
## Fiche 2: Gevelbekleding

Geen asbest

| # | Type | Referentie | Resultaat |
|---|---|---|---|
| 2.1 | Puntmonster | PM6 lei RG | Geen asbest |

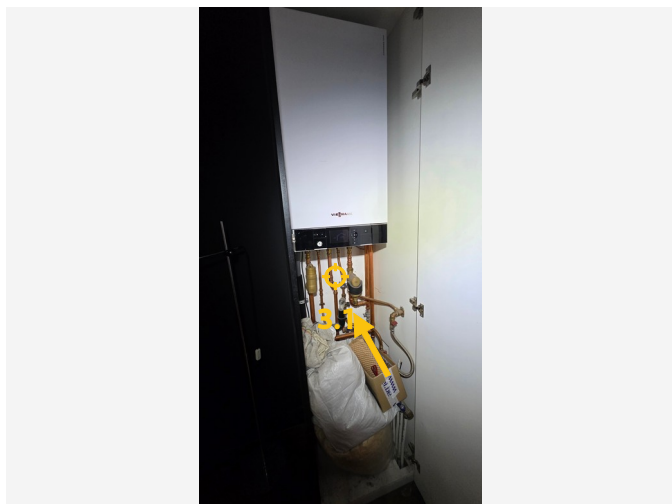
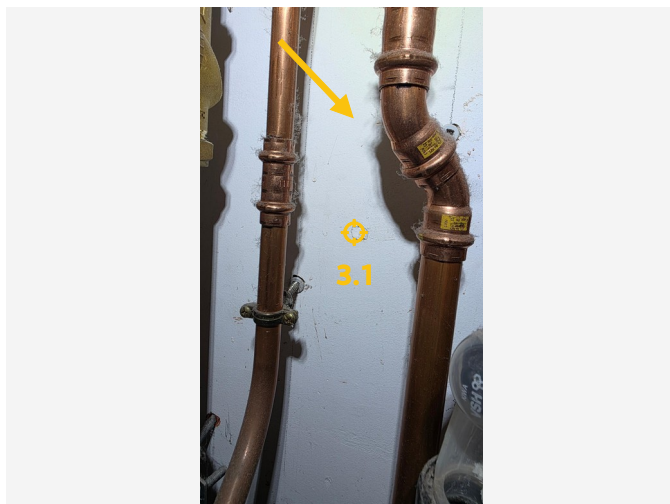
## Fiche 3: Pleisterwerk muur

Geen asbest

| # | Type | Referentie | Resultaat |
|---|---|---|---|
| 3.1 | Mengmonster | MM1 pleister muur | Geen asbest |

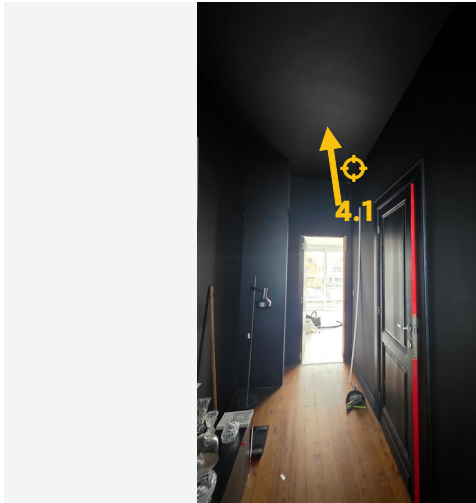
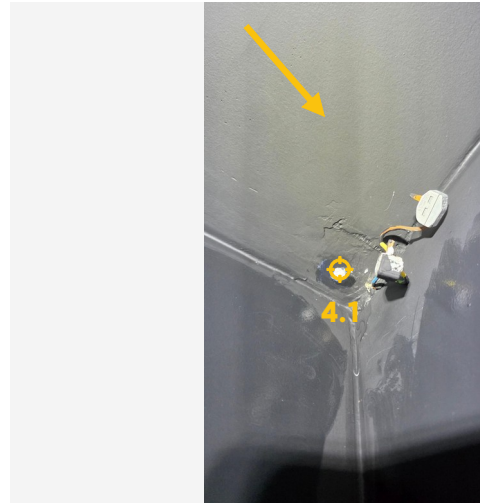
## Fiche 4: Pleisterwerk plafond

Geen asbest

| # | Type | Referentie | Resultaat |
|---|---|---|---|
| 4.1 | Mengmonster | MM2 pleister plafond | Geen asbest |

| Opmerking | Stalen genomen in volgende ruimtes: ruimte met cv-ketel/traphal. Niet alle plafonds zijn voorzien van pleisterwerk, Er zijn plafonds die afgewerkt zijn met gipskarton waarvan de smeernaden niet vast te stellen zijn. |

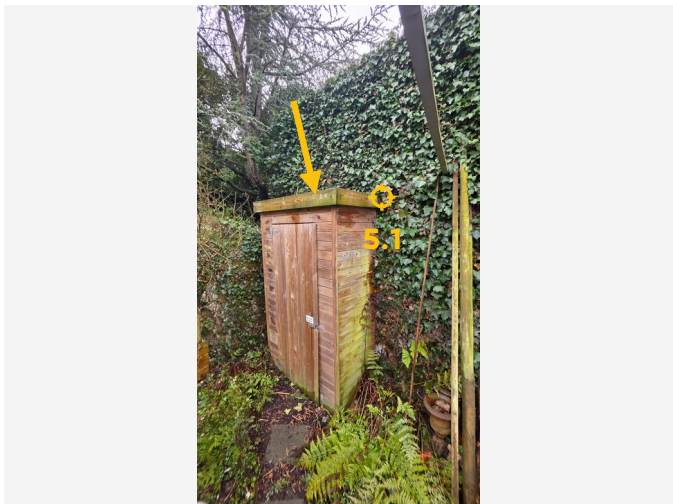
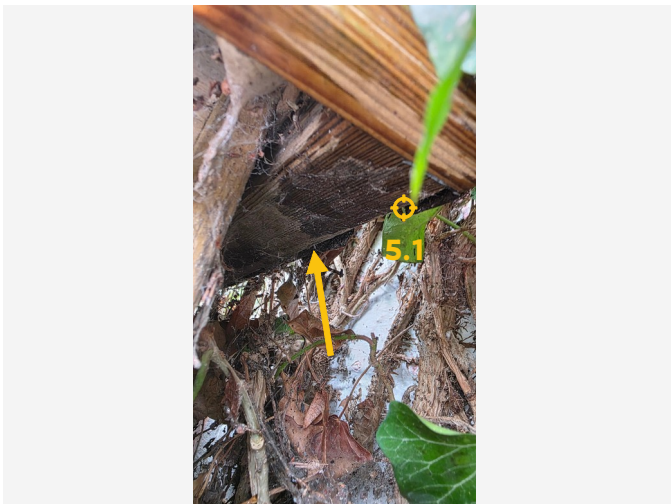
# Fiche 5: Dakbedekking tuinkast

Geen asbest

| # | Type | Referentie | Resultaat |
|---|---|---|---|
| 5.1 | Puntmonster | PM5 roofing tuinkast | Geen asbest |

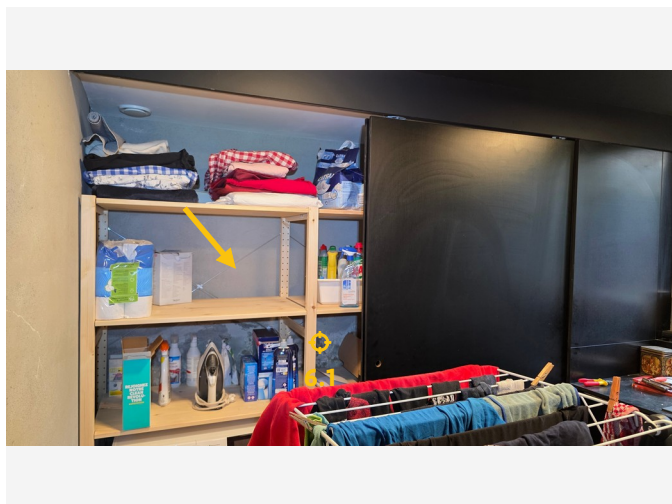
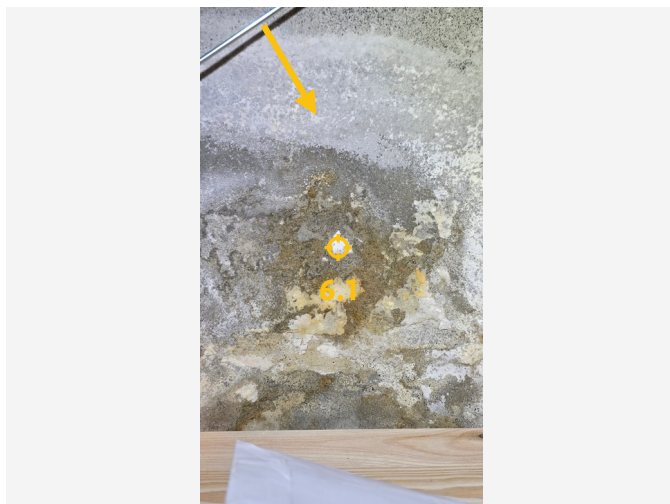
## Fiche 6: Pleister kelder

Geen asbest

| # | Type | Referentie | Resultaat |
|---|---|---|---|
| 6.1 | Mengmonster | MM3 pleister kelder | Geen asbest |

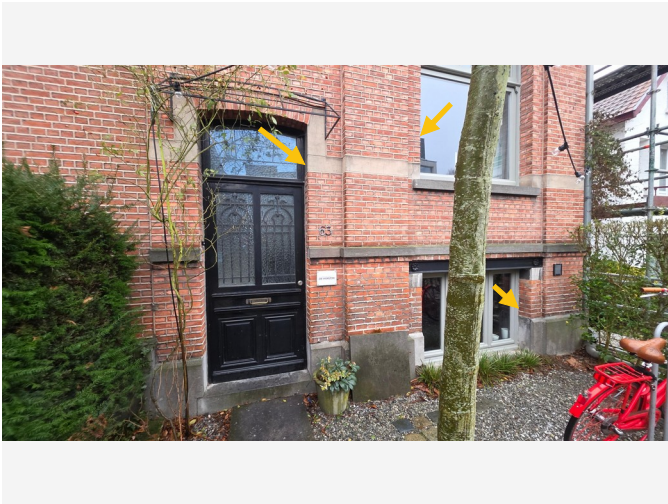
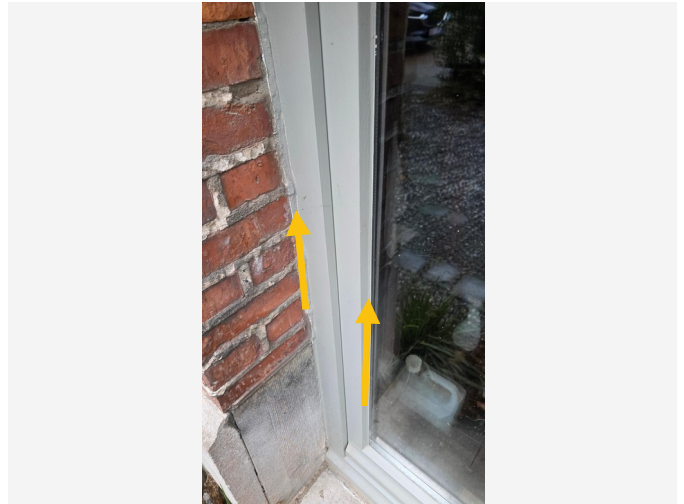
## Fiche 8: Kit schrijnwerk

| Beschrijving | Notitie | Terug te vinden op plannen |
|---|---|---|
| Fiche 8: Kit schrijnwerk | Blijvend soepel kit aan alle schrijnwerk. Schrijnwerk vernieuwd in 2003 en 2008, gestaafd met documenten toegevoegd aan de bewijsstukken. | - |

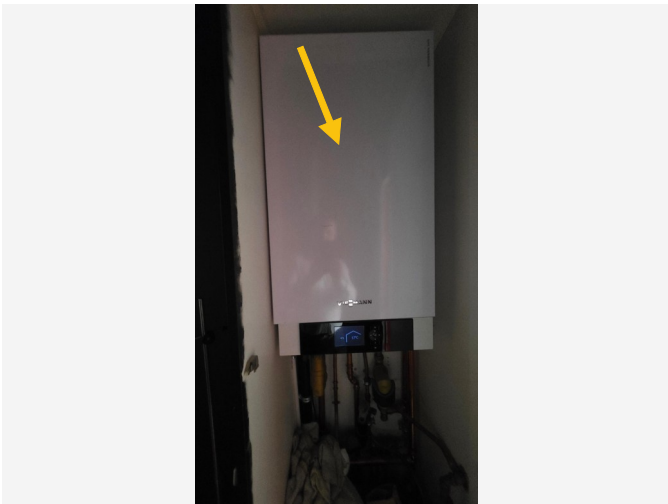
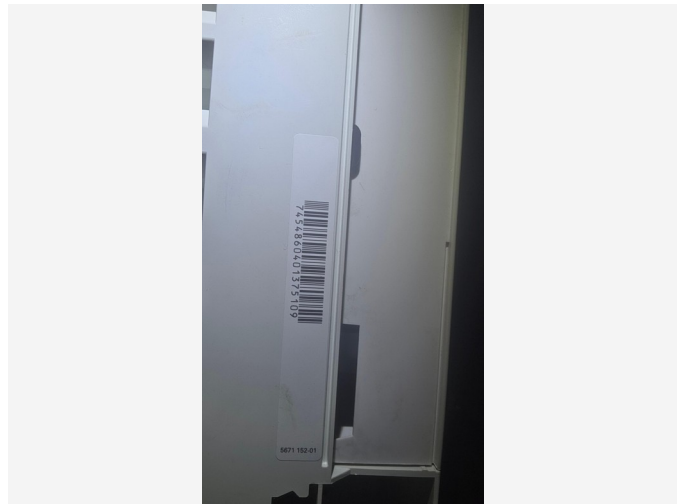
## Fiche 9: CV-ketel

| Beschrijving | Notitie | Terug te vinden op plannen |
|---|---|---|
| Fiche 9: CV-ketel | CV-ketel Viessmann Vitodens 222 heeft bouwjaar 2014 vastgesteld op de identificatieplaat van het toestel. | - |

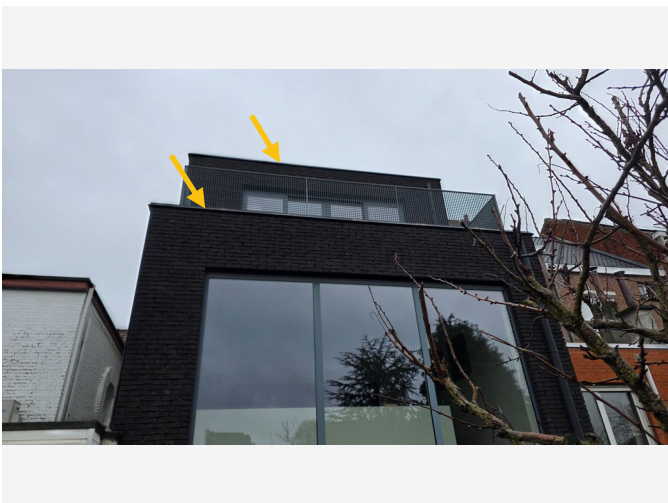
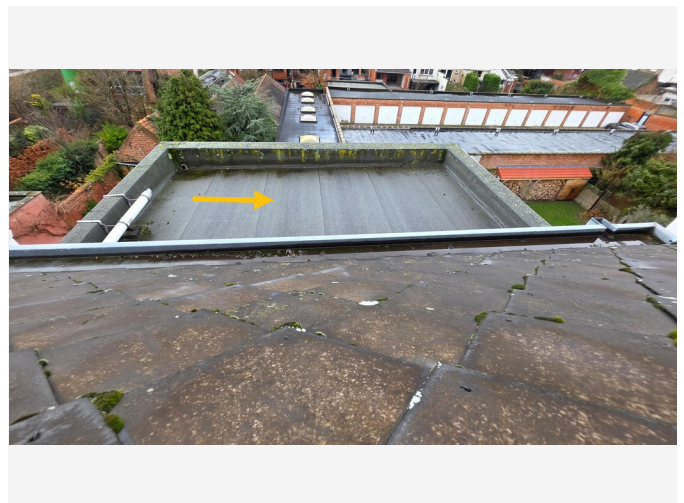
## Fiche 10: Dakbedekking plat dak

| Beschrijving | Notitie | Terug te vinden op plannen |
|---|---|---|
| Fiche 10: Dakbedekking plat dak | Dakbedekking van de platen daken is uitgevoerd na 2001, tijdens renovatie 2006-2008, gestaafd met documenten toegevoegd aan de bewijsstukken. | - |
