# Asbestinventarisatetest

Fortuinstraat 46/101, 2800 Mechelen

Attestnummer : 20260313-000067.000

**Niet-asbestveilig**

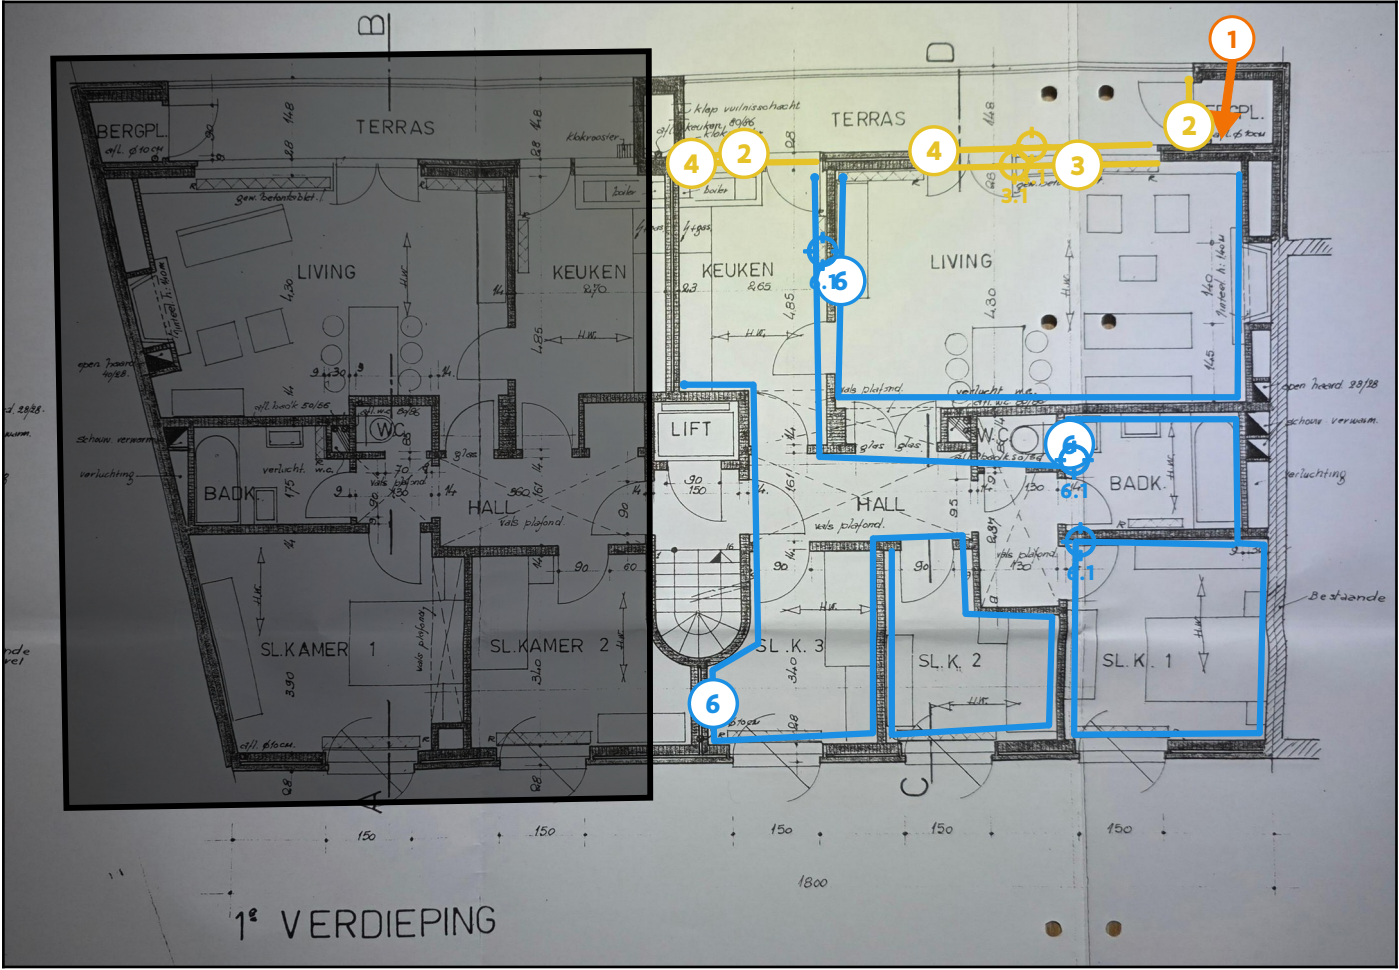
# Plan 1.1: 1E

| Beschrijving | Type | Actie |
|---|---|---|
| 1. Afvoerbuis in berging | Asbestmateriaal | Verwijderen |
| 2. Vulpaneel schrijnwerk | Asbestmateriaal | Zorgvuldig beheren |
| 3. Kit schrijnwerk binnen | Asbestmateriaal | Zorgvuldig beheren |
| 4. Kit schrijnwerk buiten | Asbestmateriaal | Zorgvuldig beheren |
| 6. Pleisterwerk muur | Geen asbest | - |

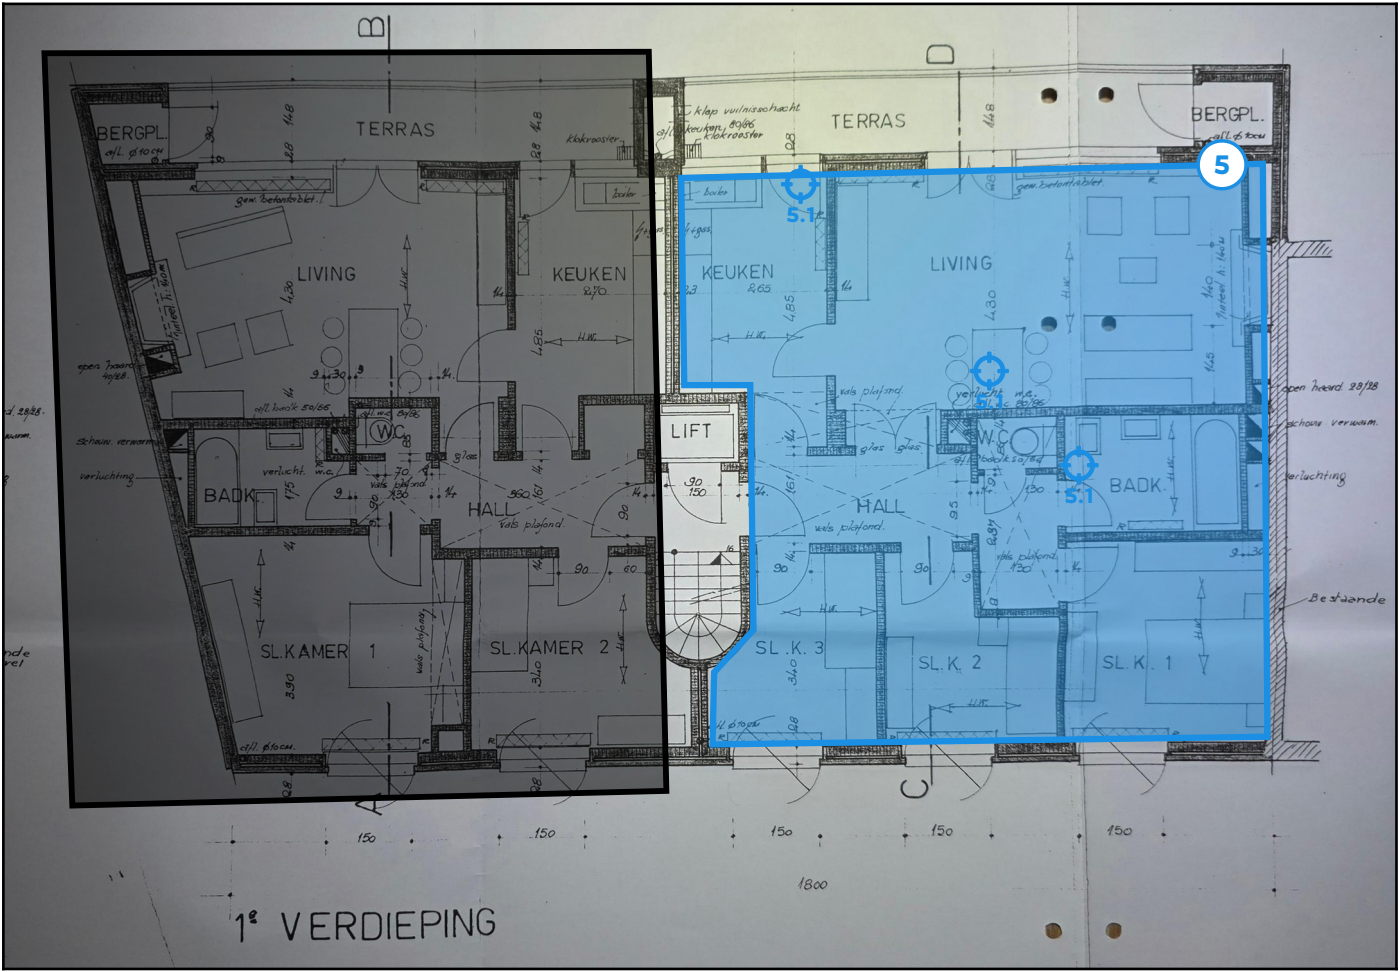
# Plan 1.2: 1E plafond

| Beschrijving | Type | Actie |
|---|---|---|
| 5. Pleisterwerk plafond | Geen asbest | - |

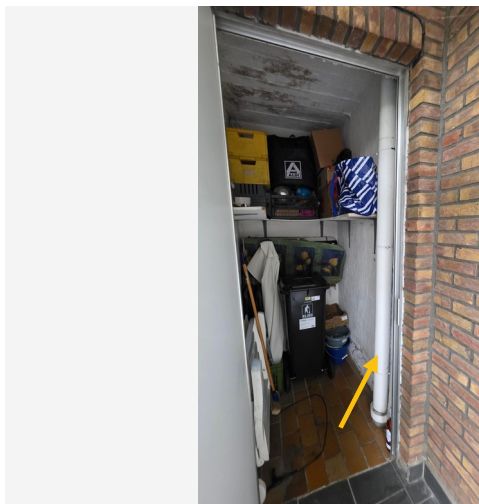
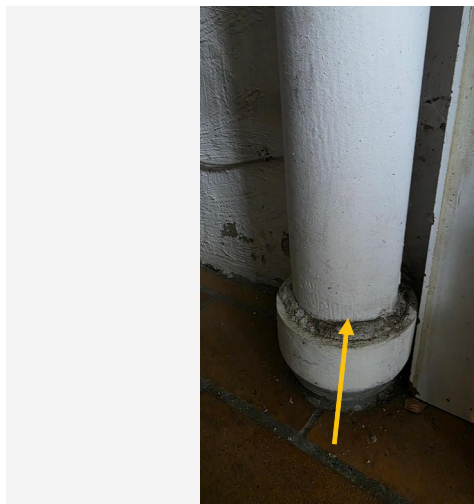
| Fiche 1: Afvoerbuïs in berging..... | 11 |

| Eindbeoordeling materiaalrisico | Verhoogd materiaalrisico en/of verhoogde kans op vezelvrijgave |

| Gebondenheid | Categorie 1: hechtgebonden in oorsprong |
| Asbestsoort (vezeltype) | Crocidoliet aanwezig |
| Asbestconcentratie | Laag (< 50%) |
| Afschermingsgraad van het gehele materiaal | Geheel of deels vrij aan de binnenlucht, maar geen contact met binnenluchtstromen |
| Toestand van het materiaal | Licht beschadigd, licht verweerd. Intacte calciumsilicaatplaat of materiaal met categorie 3-gebondenheid |

| Beschrijving | Afvoerbuys in berging |
| Asbestmateriaal | Hemelwaterafvoerkanaal |

Verwijderen

- Verwijder dit asbestmateriaal zo snel mogelijk. Volg de toestand goed op.
- Voer bijkomende staalname(s) uit.

- Eenvoudige handelingen: mag via doe-het-zelf of door werknemer(s) met opleidingsattest eenvoudige handelingen  
Deze afvoerbuis betreft een hecht gebonden toepassing in de oorsprong. Alvorens de werken te plannen voert u staalname van het materiaal uit. Indien u zelf de afvoerbuis wil wegnemen en afvoeren, plant u deze werken grondig. Volg de informatie die u kan vinden op [www.asbestinfo.be](http://www.asbestinfo.be) en de richtlijnen van de CODEX over het welzijn op het werk, boek VI titel 3.

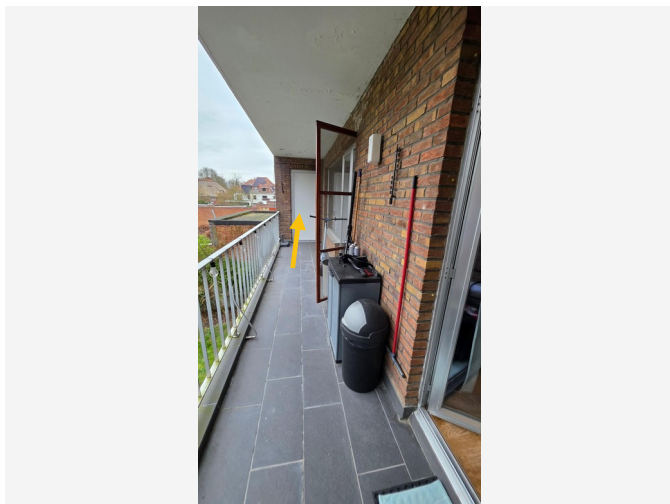
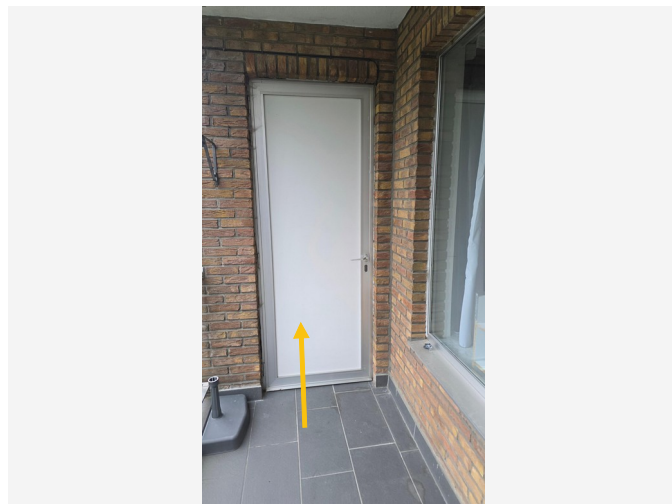
| Fiche 2: Vulpaneel schrijnwerk..... | 14 |

| Eindbeoordeling materiaalrisico | Laag materiaalrisico en/of verlaagde kans op vezelvrijgave |

| Asbestsoort (vezeltype) | Crocidoliet aanwezig |
| Toestand van het materiaal | Licht beschadigd, licht verweerd. Intacte calciumsilicaatplaat of materiaal met categorie 3-gebondenheid |

| Beschrijving | Vulpaneel schrijnwerk |
| Asbestmateriaal | Plaat, paneel, tablet - Geëmailleerd, type Glasal |
| Opmerking | <p>Dit betreft 1 paneel in de gevel, op de scheidingsmuur tussen 2 appartementen. Dit vulpaneel bevindt zich tussen het keukenraam en een raam van het aangrenzende appartement. De vulpanelen zijn vermeld een adviesfiche van het asbestattest van de gemeenschappelijke delen. Het asbestattest van de gemeenschappelijke delen is toegevoegd in de bewijsstukken.</p> |

Zorgvuldig beheren

- Zorg voor een veilig beheer. Vermijd het beschadigen van het asbestmateriaal. Controleer de toestand jaarlijks op wijzigingen.
- Voer bijkomende staalname(s) uit.

- Eenvoudige handelingen: mag via doe-het-zelf of door werknemer(s) met opleidingsattest eenvoudige handelingen  
Het paneel betreft een hecht gebonden toepassing in de oorsprong. Alvorens de werken te plannen voert u staalname van het materiaal uit. Indien u zelf dit materiaal wil wegnemen en afvoeren, plant u deze werken grondig. Volg de informatie die u kan vinden op [www.asbestinfo.be](http://www.asbestinfo.be) en de richtlijnen van de CODEX over het welzijn op het werk, boek VI titel 3.

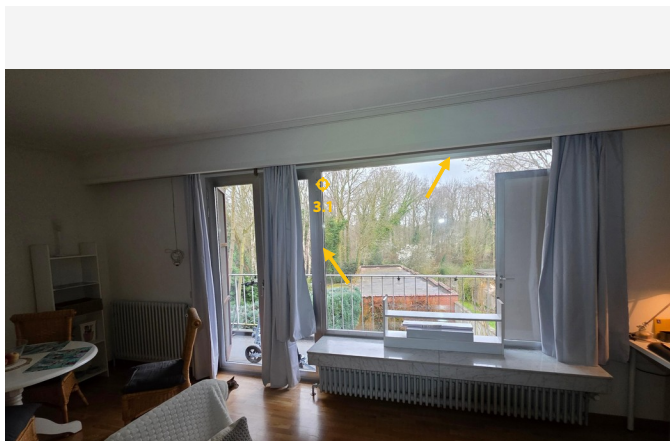
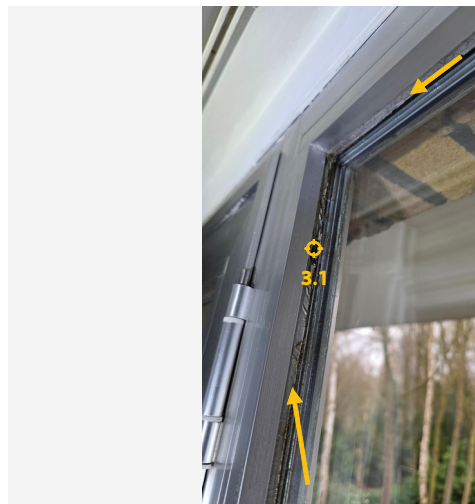
| Fiche 3: Kit schrijnwerk binnen..... | 17 |

| Eindbeoordeling materiaalrisico | Laag materiaalrisico en/of verlaagde kans op vezelvrijgave |

| Asbestsoort (vezeltype) | Alleen chrysotiel aanwezig |
| Toestand van het materiaal | Licht beschadigd, licht verweerd. Intacte calciumsilicaatplaat of materiaal met categorie 3-gebondenheid |

| # | Type | Referentie | Resultaat |
|---|---|---|---|
| 3.1 | Puntmonster | 101PM3 kit binnen | Chrysotiel |

| Beschrijving | Kit schrijnwerk binnen |

Zorgvuldig beheren

- Zorg voor een veilig beheer. Vermijd het beschadigen van het asbestmateriaal. Controleer de toestand jaarlijks op wijzigingen.

- Eenvoudige handelingen: mag via doe-het-zelf of door werknemer(s) met opleidingsattest eenvoudige handelingen  
Deze kit betreft een hecht gebonden asbesttoepassing in de oorsprong. Indien u zelf de asbesthoudende kit wil wegnemen en afvoeren, plant u deze werken grondig. Vervang bij voorkeur het gehele schrijnwerk. Volg de informatie die u kan vinden op [www.asbestinfo.be](http://www.asbestinfo.be) en de richtlijnen van de CODEX over het welzijn op het werk, boek VI titel 3.

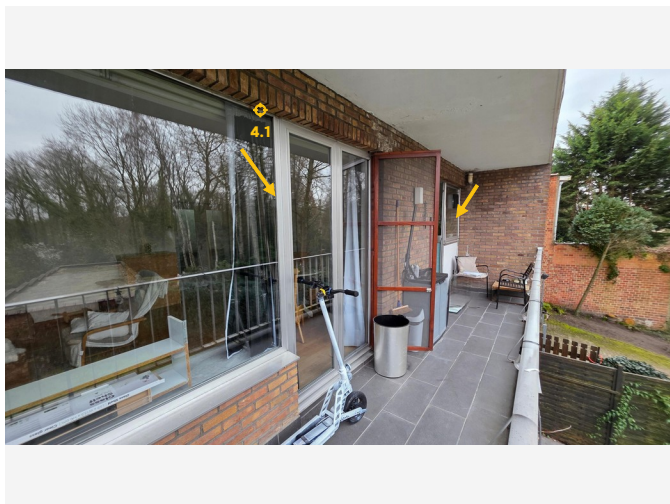
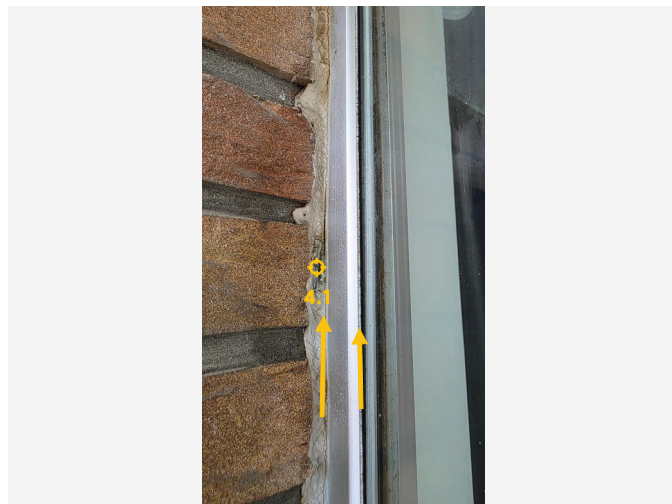
| Fiche 4: Kit schrijnwerk buiten..... | 20 |

| Eindbeoordeling materiaalrisico | Laag materiaalrisico en/of verlaagde kans op vezelvrijgave |

| Asbestsoort (vezeltype) | Alleen chrysotiel aanwezig |
| Toestand van het materiaal | Licht beschadigd, licht verweerd. Intacte calciumsilicaatplaat of materiaal met categorie 3-gebondenheid |

| # | Type | Referentie | Resultaat |
|---|---|---|---|
| 4.1 | Puntmonster | 101PM4 kit buiten | Chrysotiel |

| Beschrijving | Kit schrijnwerk buiten |

Zorgvuldig beheren

- Zorg voor een veilig beheer. Vermijd het beschadigen van het asbestmateriaal. Controleer de toestand jaarlijks op wijzigingen.

- Eenvoudige handelingen: mag via doe-het-zelf of door werknemer(s) met opleidingsattest eenvoudige handelingen  
Deze kit betreft een hecht gebonden asbesttoepassing in de oorsprong. Indien u zelf dit asbesthoudende materiaal wil wegnemen en afvoeren, plant u deze werken grondig. Vervang bij voorkeur het gehele schrijnwerk. Volg de informatie die u kan vinden op [www.asbestinfo.be](http://www.asbestinfo.be) en de richtlijnen van de CODEX over het welzijn op het werk, boek VI titel 3.

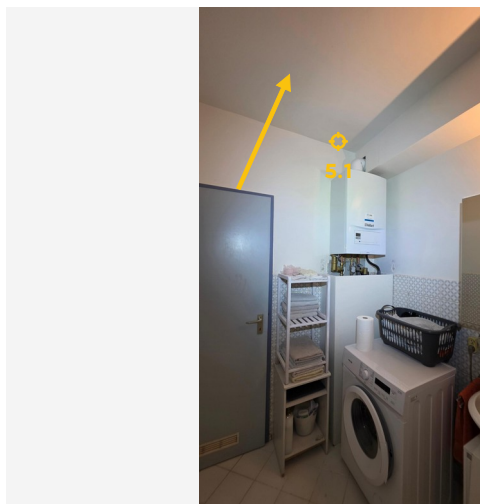
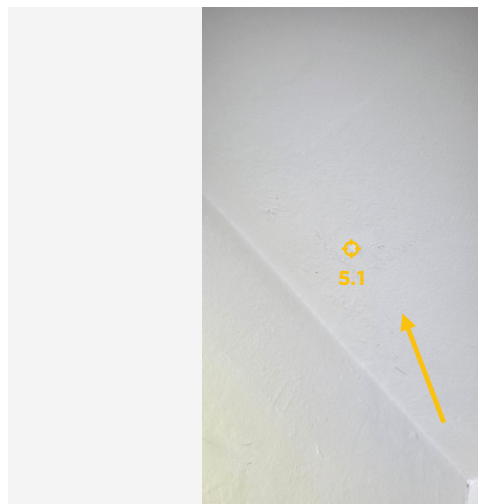
## Fiche 5: Pleisterwerk plafond

Geen asbest

| # | Type | Referentie | Resultaat |
|---|---|---|---|
| 5.1 | Mengmonster | 101MM2 pleister plafond | Geen asbest |

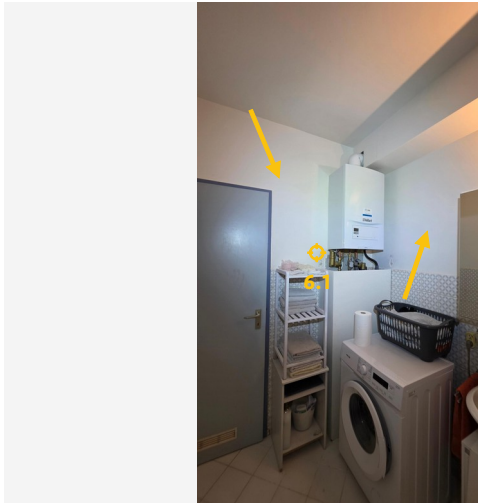
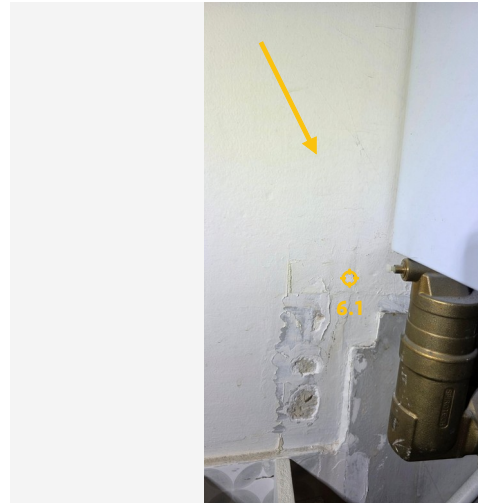
## Fiche 6: Pleisterwerk muur

Geen asbest

| # | Type | Referentie | Resultaat |
|---|---|---|---|
| 6.1 | Mengmonster | 101MM1 pleister muur | Geen asbest |

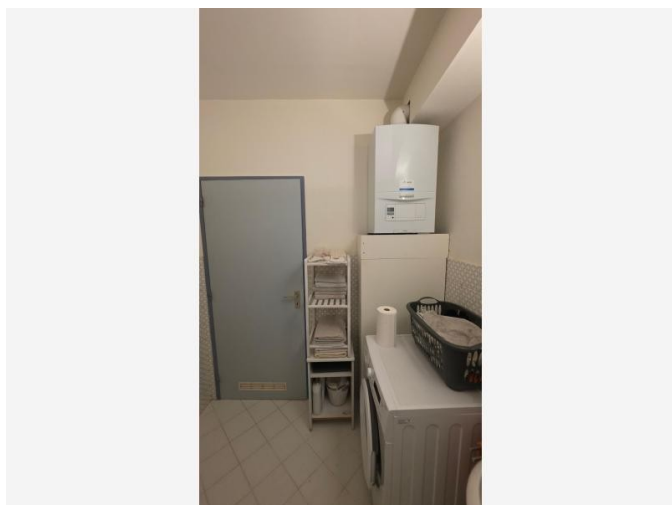
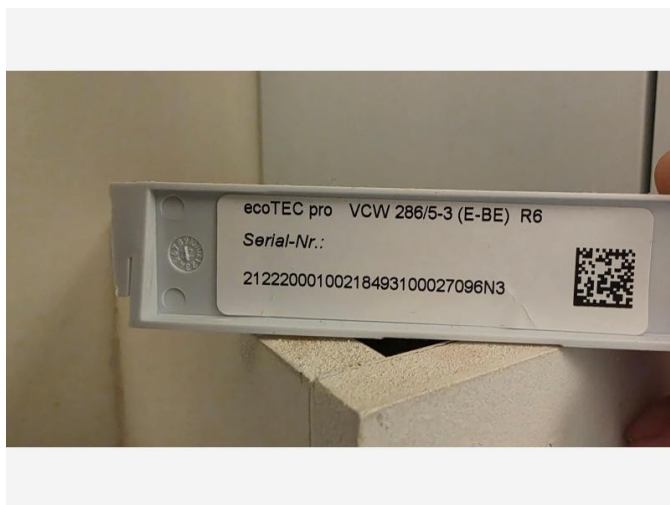
### Fiche 8: CV-ketel in badkamer

| Beschrijving | Notitie | Terug te vinden op plannen |
|---|---|---|
| Fiche 8: CV-ketel in badkamer | De CV-ketel heeft fabricagejaar 2022, vastgesteld op de identificatieplaat van het toestel. | - |
