# Asbestinventarisatetest

Fortuinstraat 46/102, 2800 Mechelen

Attestnummer : 20260313-000070.000

Uitgegeven op : 13.03.2026

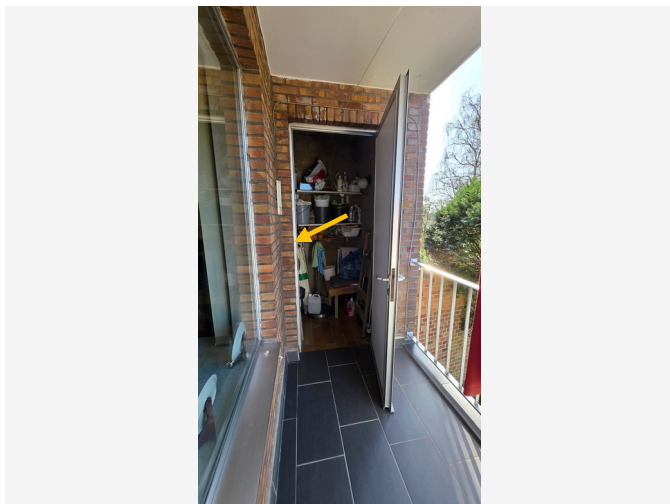
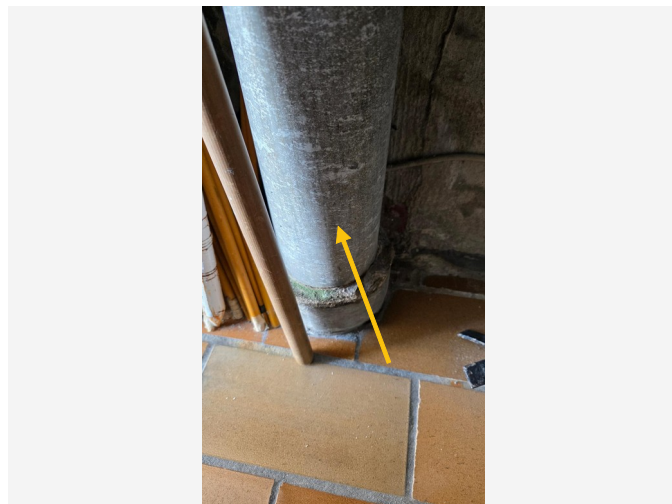
Het asbestmateriaal valt onder de mijlpaal van 2040.

| Eindbeoordeling materiaalrisico | Verhoogd materiaalrisico en/of verhoogde kans op vezelvrijgave |

| Asbestsoort (vezeltype) | Crocidoliet aanwezig |
| Afschermingsgraad van het gehele materiaal | Geheel of deels vrij aan de binnenlucht, maar geen contact met binnenluchtstromen |
| Toestand van het materiaal | Licht beschadigd, licht verweerd. Intacte calciumsilicaatplaat of materiaal met categorie 3-gebondenheid |

| Beschrijving | Afvoerbuĳ in berging |
| Asbestmateriaal | Hemelwaterafvoerkanaal |

- Verwijder dit asbestmateriaal zo snel mogelijk. Volg de toestand goed op.
- Voer bijkomende staalname(s) uit.

- Eenvoudige handelingen: mag via doe-het-zelf of door werknemer(s) met opleidingsattest eenvoudige handelingen  
Deze afvoerbuiss betreft een hecht gebonden toepassing in de oorsprong. Alvorens de werken te plannen voert u staalname van het materiaal uit. Indien u zelf de afvoerbuiss wil wegnemen en afvoeren, plant u deze werken grondig. Volg de informatie die u kan vinden op [www.asbestinfo.be](http://www.asbestinfo.be) en de richtlijnen van de CODEX over het welzijn op het werk, boek VI titel 3.

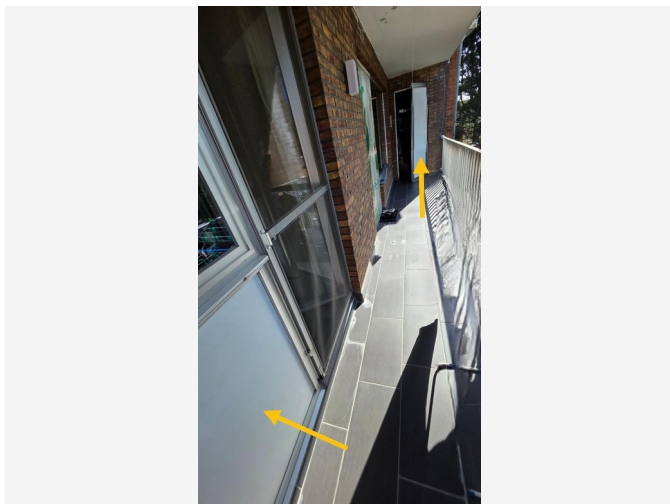
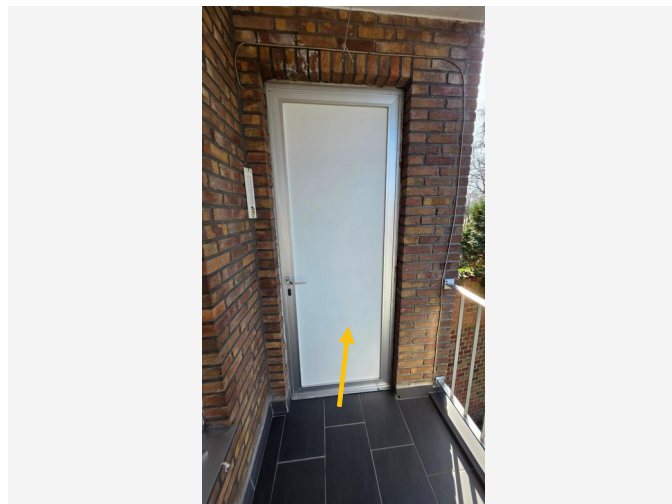
| Eindbeoordeling materiaalarisico | Laag materiaalarisico en/of verlaagde kans op vezelvrijgave |

| Asbestsoort (vezeltype) | Crocidoliet aanwezig |
| Toestand van het materiaal | Licht beschadigd, licht verweerd. Intacte calciumsilicaatplaat of materiaal met categorie 3-gebondenheid |

| Beschrijving | Vulpaneel schrijnwerk |
| Asbestmateriaal | Plaat, paneel, tablet - Geëmailleerd, type Glasal |

- Zorg voor een veilig beheer. Vermijd het beschadigen van het asbestmateriaal. Controleer de toestand jaarlijks op wijzigingen.
- Voer bijkomende staalname(s) uit.

Het paneel betreft een hecht gebonden toepassing in de oorsprong. Indien u zelf dit materiaal wil wegnemen en afvoeren, plant u deze werken grondig. Volg de informatie die u kan vinden op [www.asbestinfo.be](http://www.asbestinfo.be) en de richtlijnen van de CODEX over het welzijn op het werk, boek VI titel 3.

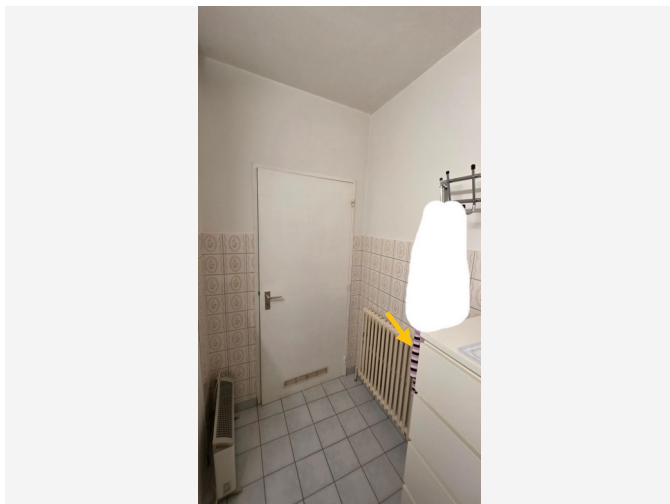
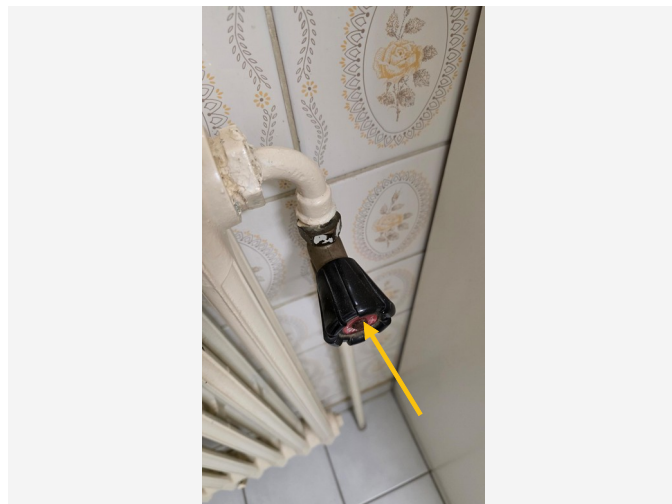
| Eindbeoordeling materiaalrisico | Laag materiaalrisico en/of verlaagde kans op vezelvrijgave |

| Asbestsoort (vezeltype) | Crocidoliet aanwezig |
| Toestand van het materiaal | Onbeschadigd, niet verweerd |

| Beschrijving | Knop radiatoren |
| Opmerking | Alle radiatoren in de woning zijn voorzien van een bakelieten radiatorknop. |

- Zorg voor een veilig beheer. Vermijd het beschadigen van het asbestmateriaal. Controleer de toestand jaarlijks op wijzigingen.
- Voer bijkomende staalname(s) uit.

- Eenvoudige handelingen: mag via doe-het-zelf of door werknemer(s) met opleidingsattest eenvoudige handelingen  
Deze bakelieten knoppen betreffen een hecht gebonden toepassing in de oorsprong. Alvorens de werken te plannen, voert u een staalname uit van het materiaal. Indien u zelf dit materiaal wil wegnemen en afvoeren, plant u deze werken grondig. Volg de informatie die u kan vinden op [www.asbestinfo.be](http://www.asbestinfo.be) en de richtlijnen van de CODEX over het welzijn op het werk, boek VI titel 3.

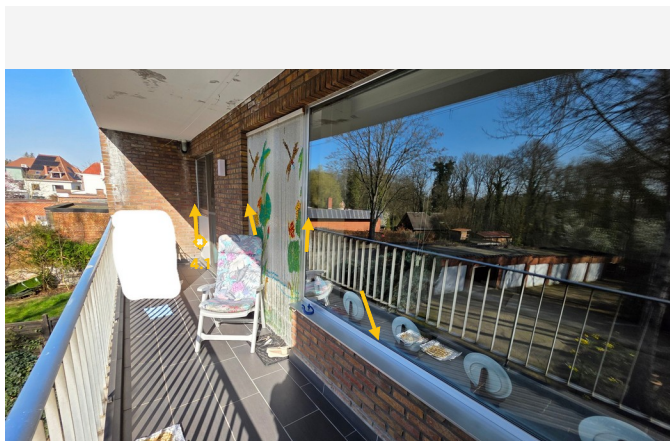
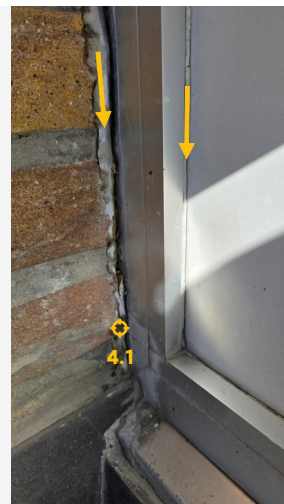
| Eindbeoordeling materiaalrisico | Laag materiaalrisico en/of verlaagde kans op vezelvrijgave |

| Asbestsoort (vezeltype) | Alleen chrysotiel aanwezig |
| Toestand van het materiaal | Licht beschadigd, licht verweerd. Intacte calciumsilicaatplaat of materiaal met categorie 3-gebondenheid |

| # | Type | Referentie | Resultaat |
|---|---|---|---|
| 4.1 | Puntmonster | PM3 kit | Chrysotiel |

| Beschrijving | Kit schrijnwerk |

- Zorg voor een veilig beheer. Vermijd het beschadigen van het asbestmateriaal. Controleer de toestand jaarlijks op wijzigingen.

- Eenvoudige handelingen: mag via doe-het-zelf of door werknemer(s) met opleidingsattest eenvoudige handelingen  
Deze kit betreft een hecht gebonden toepassing in de oorsprong. Indien u zelf de kit wil wegnemen en afvoeren, plant u deze werken grondig, vervang bij voorkeur het volledige schrijnwerk, met glasvlak. Volg de informatie die u kan vinden op [www.asbestinfo.be](http://www.asbestinfo.be) en de richtlijnen van de CODEX over het welzijn op het werk, boek VI titel 3.

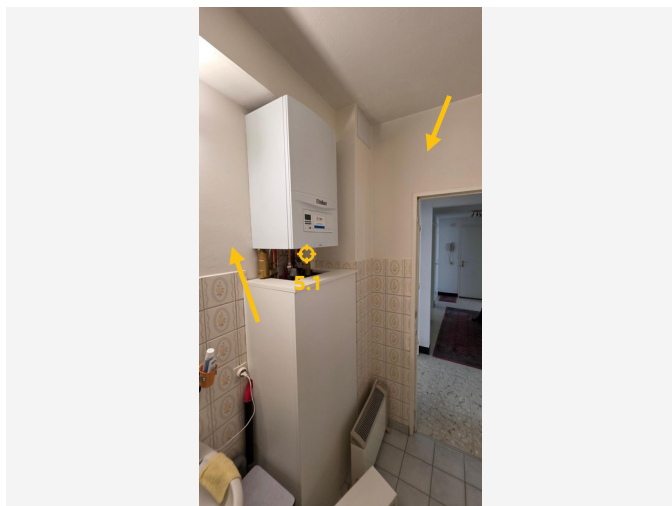
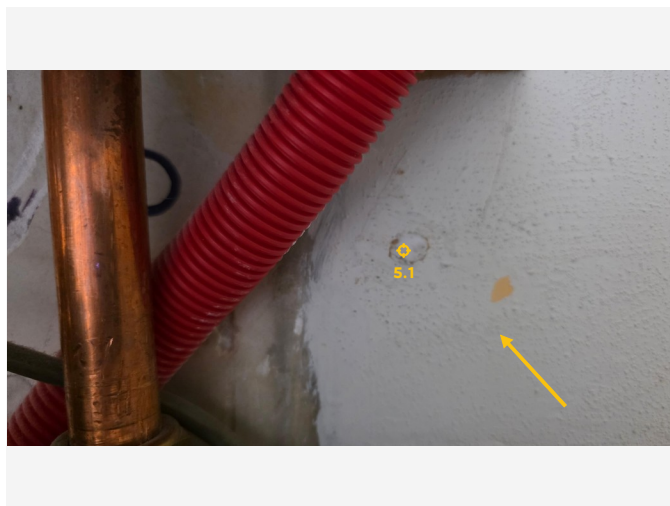
## Fiche 5: Pleisterwerk muur

Geen asbest

| # | Type | Referentie | Resultaat |
|---|---|---|---|
| 5.1 | Mengmonster | MM1 pleister muur | Geen asbest |

| Opmerking | Stalen genomen in volgende ruimtes: hal/slaapkamer/badkamer waar de cv-ketel hangt. Er is geen traphal in het appartement. |

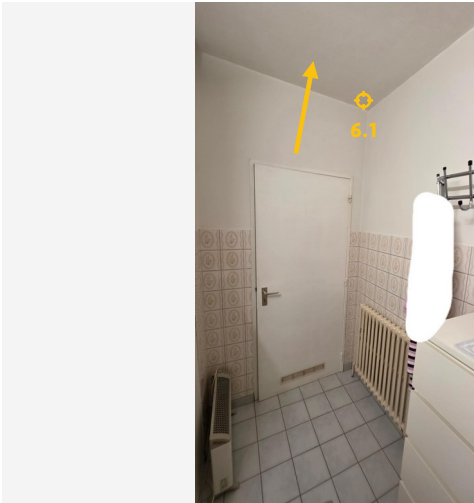
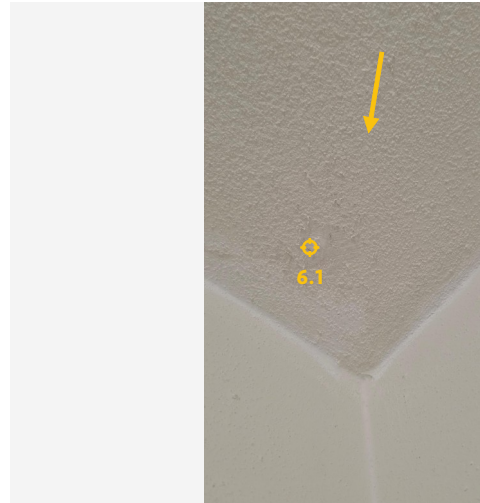
## Fiche 6: Pleisterwerk plafond

Geen asbest

| # | Type | Referentie | Resultaat |
|---|---|---|---|
| 6.1 | Mengmonster | MM2 pleister plafond | Geen asbest |

| Opmerking | Stalen genomen in volgende ruimtes: keuken/slaapkamer/badkamer waar de cv-ketel hangt. Er is geen traphal in het appartement. |

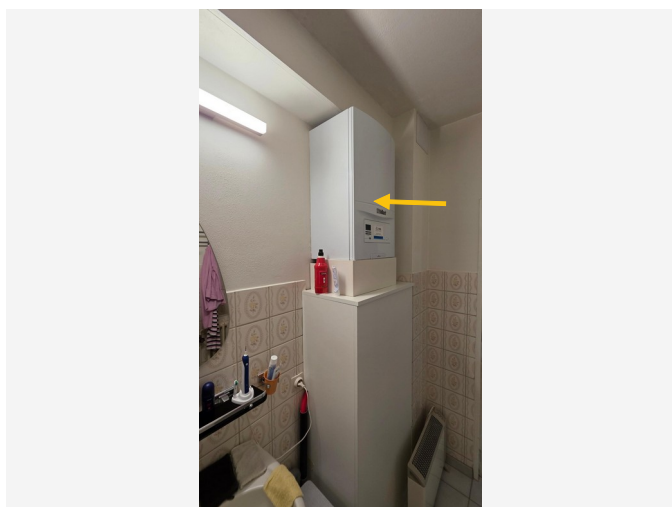
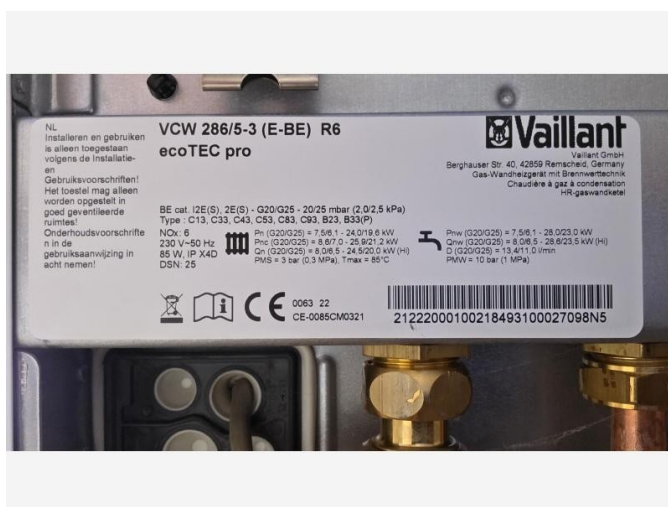
### Fiche 7: CV-ketel in badkamer

| Beschrijving | Notitie | Terug te vinden op plannen |
|---|---|---|
| Fiche 7: CV-ketel in badkamer | De CV-ketel heeft fabricagejaar 2022, vastgesteld op de identificatieplaat van het toestel. | - |
