# Asbestinventarisatetest

Fortuinstraat 46, 2800 Mechelen

Attestnummer : 20260313-000065.000

# Zone 1: Hoofdgebouw

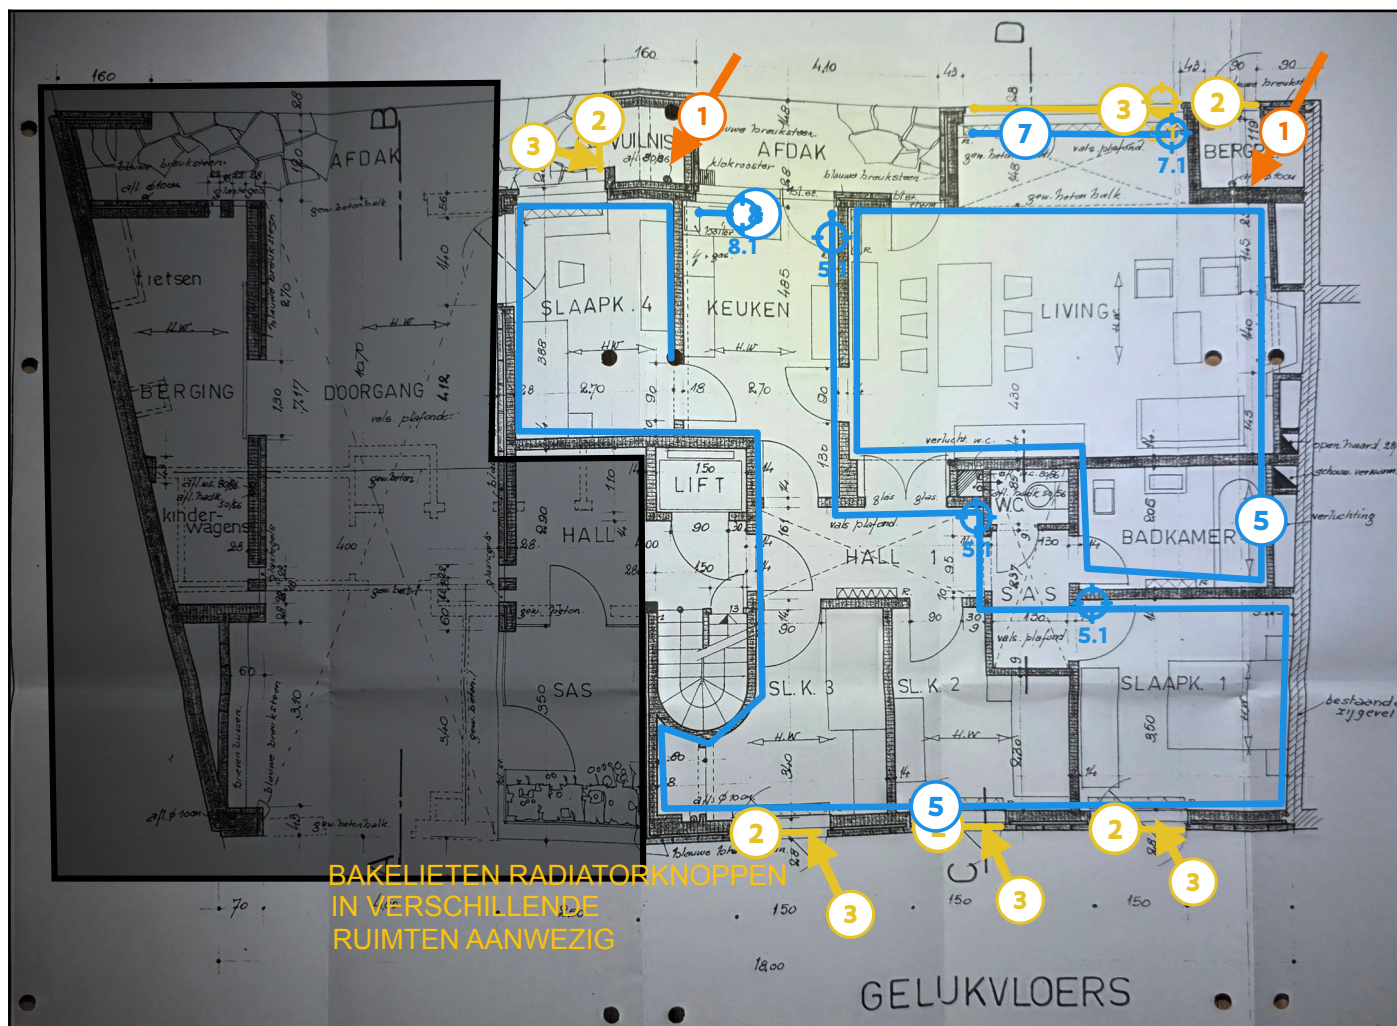
## Plan 1.1: GLVL

| Beschrijving | Type | Actie |
|---|---|---|
| 1. Afvoerbuizen in bergingen | Asbestmateriaal | Verwijderen |
| 2. Vulpaneel schrijnwerk | Asbestmateriaal | Zorgvuldig beheren |
| 3. Kit schrijnwerk buiten | Asbestmateriaal | Zorgvuldig beheren |
| 4. Knop radiatoren | Asbestmateriaal | Zorgvuldig beheren |

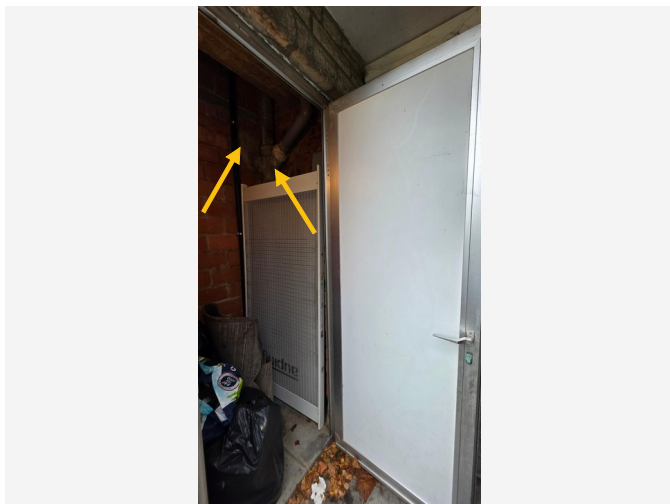
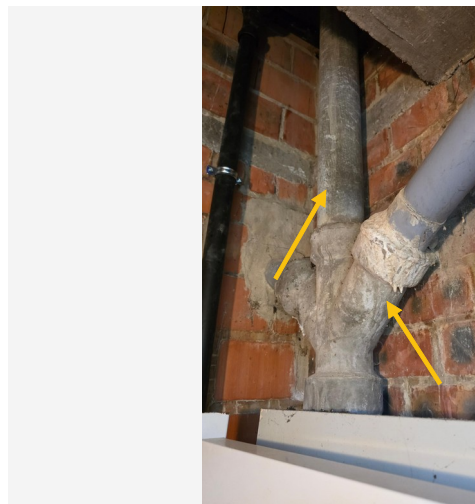
Het asbestmateriaal valt onder de mijlpaal van 2040.

Verwijderen

Beschadig de afvoerbuizen in de bergingen niet.

| Eindbeoordeling materiaalrisico | Verhoogd materiaalrisico en/of verhoogde kans op vezelvrijgave |

| Asbestsoort (vezeltype) | Crocidoliet aanwezig |
| Toestand van het materiaal | Licht beschadigd, licht verweerd. Intacte calciumsilicaatplaat of materiaal met categorie 3-gebondenheid |

| Opmerking | In de bergingen achteraan, links en rechts van het terras, zijn afvoerbuizen aanwezig. |

- Verwijder dit asbestmateriaal zo snel mogelijk. Volg de toestand goed op.
- Voer bijkomende staalname(s) uit.

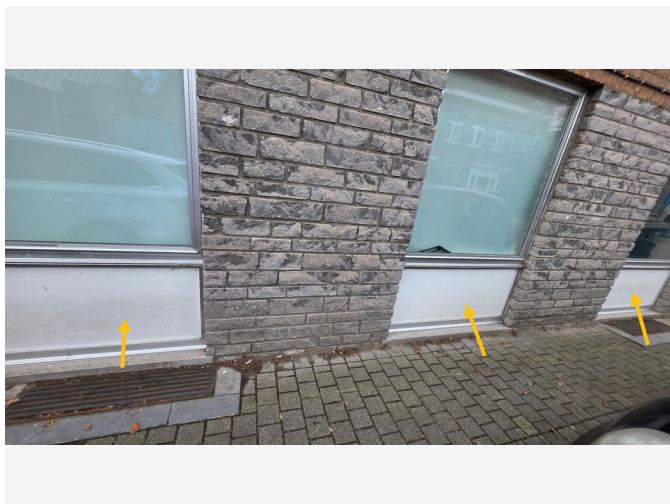
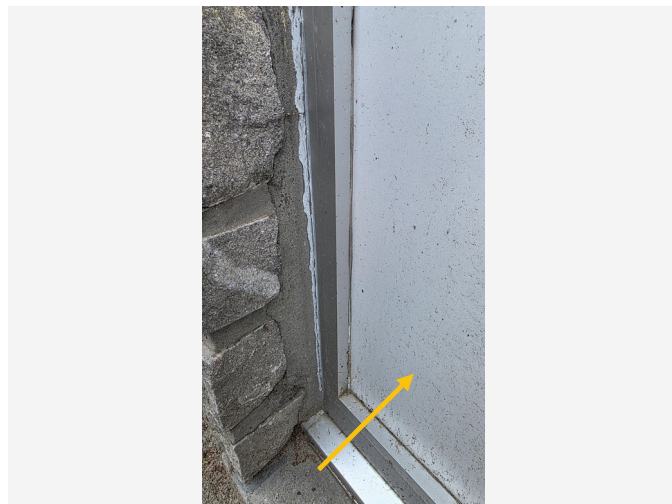
Zorgvuldig beheren

| Eindbeoordeling materiaalrisico | Laag materiaalrisico en/of verlaagde kans op vezelvrijgave |

| Asbestsoort (vezeltype) | Crocidoliet aanwezig |
| Toestand van het materiaal | Onbeschadigd, niet verweerd |

| Opmerking | Dit betreft de panelen in het schrijnwerk, zowel in de voorgevel, de linkergevel, als de achtergevel. |

- Zorg voor een veilig beheer. Vermijd het beschadigen van het asbestmateriaal. Controleer de toestand jaarlijks op wijzigingen.
- Voer bijkomende staalname(s) uit.

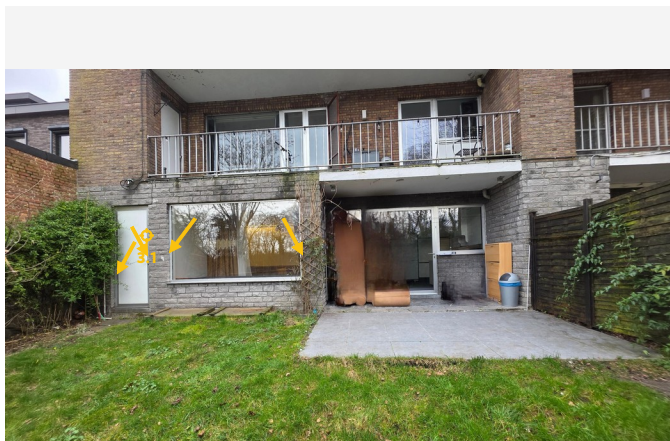
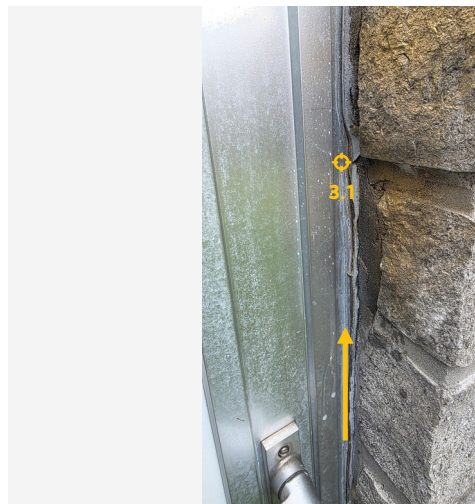
Zorgvuldig beheren

| Eindbeoordeling materiaalrisico | Laag materiaalrisico en/of verlaagde kans op vezelvrijgave |

| Asbestsoort (vezeltype) | Alleen chrysotiel aanwezig |
| Toestand van het materiaal | Licht beschadigd, licht verweerd. Intacte calciumsilicaatplaat of materiaal met categorie 3-gebondenheid |

| # | Type | Referentie | Resultaat |
|---|---|---|---|
| 3.1 | Puntmonster | OPM5 kit buiten | Chrysotiel |

- Zorg voor een veilig beheer. Vermijd het beschadigen van het asbestmateriaal. Controleer de toestand jaarlijks op wijzigingen.

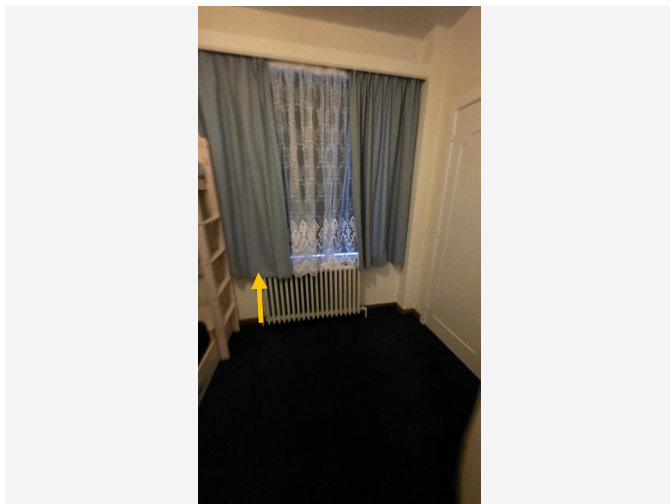
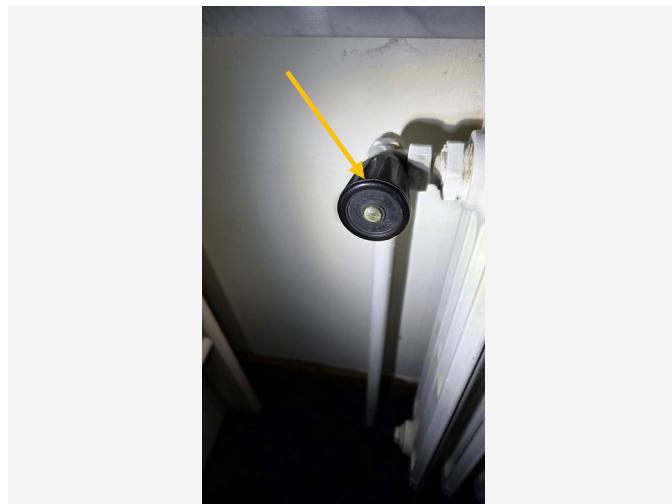
Zorgvuldig beheren

| Eindbeoordeling materiaalrisico | Laag materiaalrisico en/of verlaagde kans op vezelvrijgave |

| Asbestsoort (vezeltype) | Crocidoliet aanwezig |
| Toestand van het materiaal | Onbeschadigd, niet verweerd |

- Zorg voor een veilig beheer. Vermijd het beschadigen van het asbestmateriaal. Controleer de toestand jaarlijks op wijzigingen.
- Voer bijkomende staalname(s) uit.

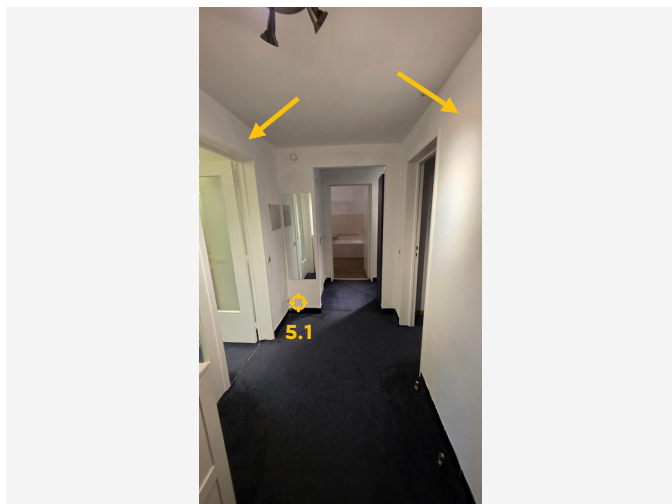
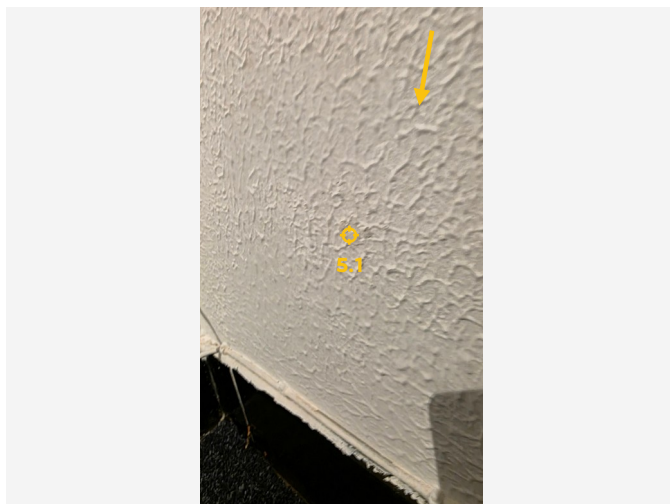
## Fiche 5: Pleisterwerk muur

Geen asbest

| # | Type | Referentie | Resultaat |
|---|---|---|---|
| 5.1 | Mengmonster | OMM1 pleister muur | Geen asbest |

| Opmerking | Stalen genomen in volgende ruimtes: hal/keuken/slaapkamer. Er is geen traphal in het appartement. De ruimte waar de cv-ketel hangt heeft geen muurpleister. |

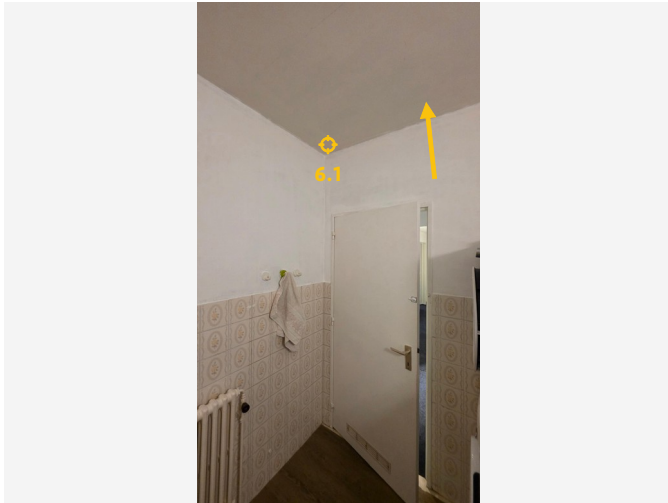
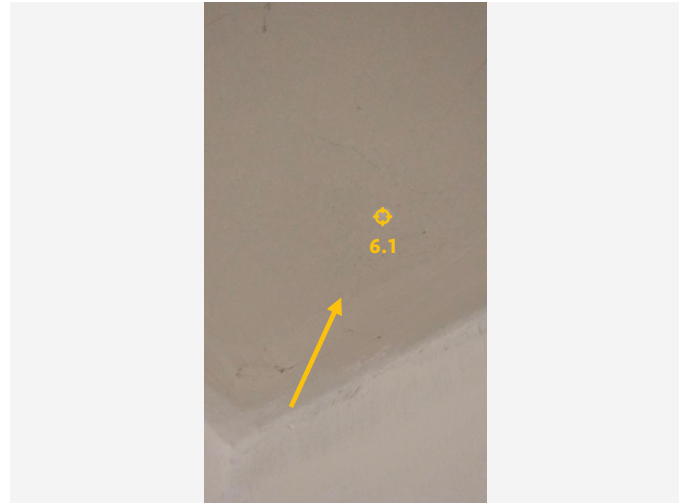
## Fiche 6: Pleisterwerk plafond

Geen asbest

| # | Type | Referentie | Resultaat |
|---|---|---|---|
| 6.1 | Mengmonster | OMM2 pleister plafond | Geen asbest |

| Opmerking | Stalen genomen in volgende ruimtes: hal/badkamer/slaapkamer. Er is geen traphal in het appartement. De ruimte waar de cv-ketel hangt heeft geen plafondpleister. |

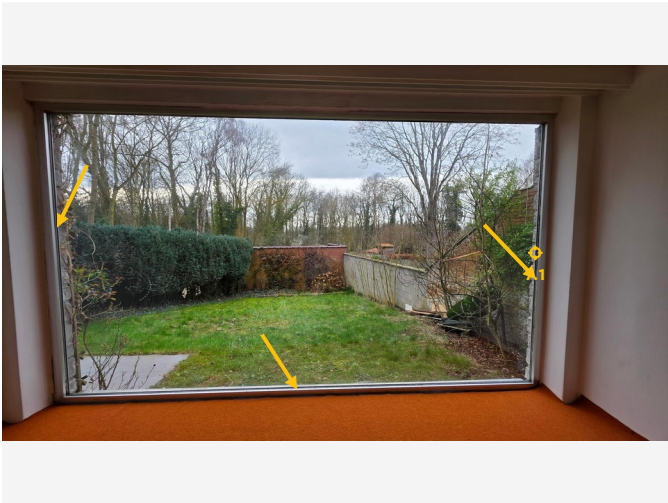
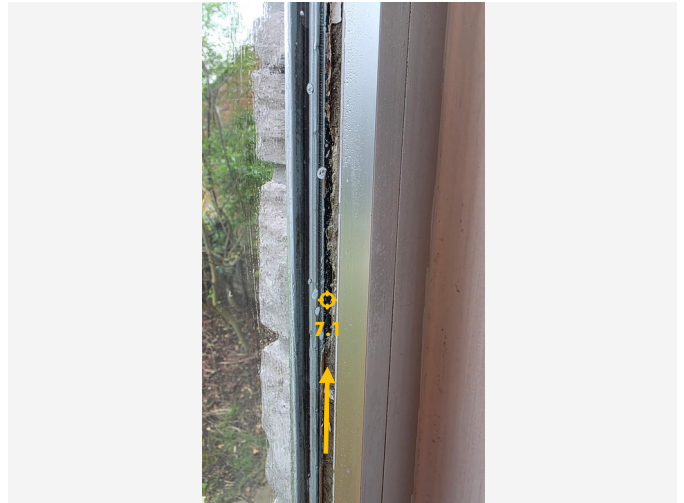
## Fiche 7: Kit schrijnwerk binnen

Geen asbest

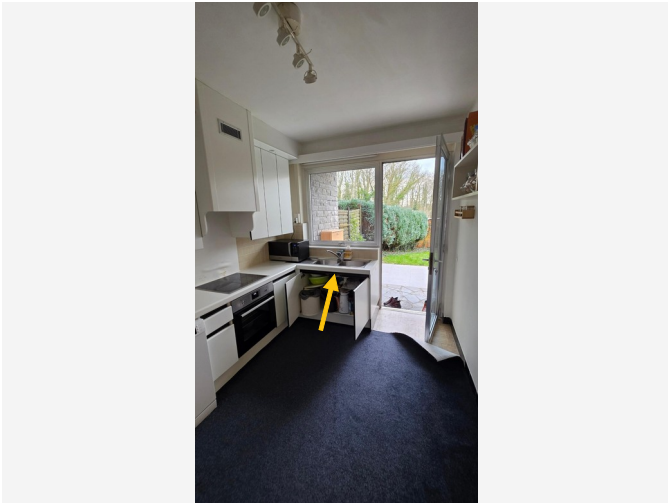
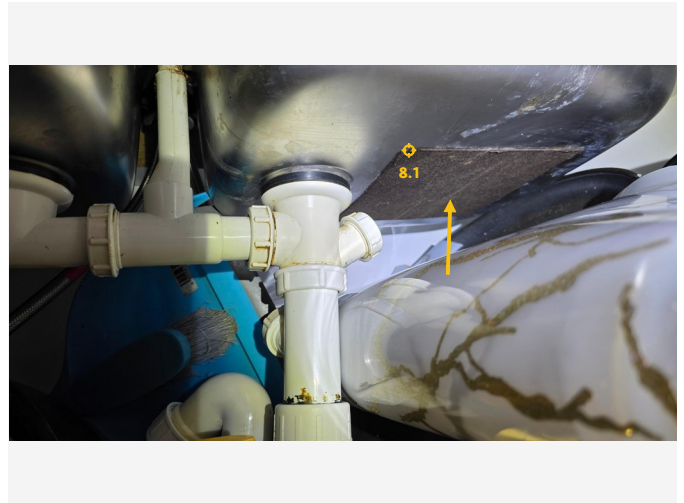
## Fiche 8: Dreunplaat spoelbak keuken

Geen asbest

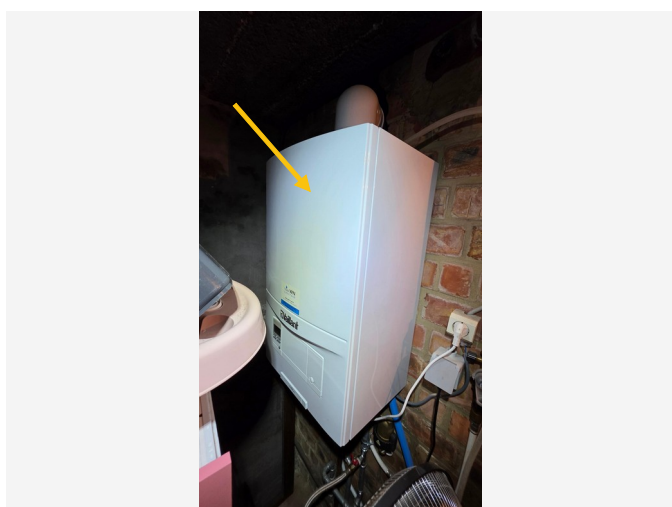
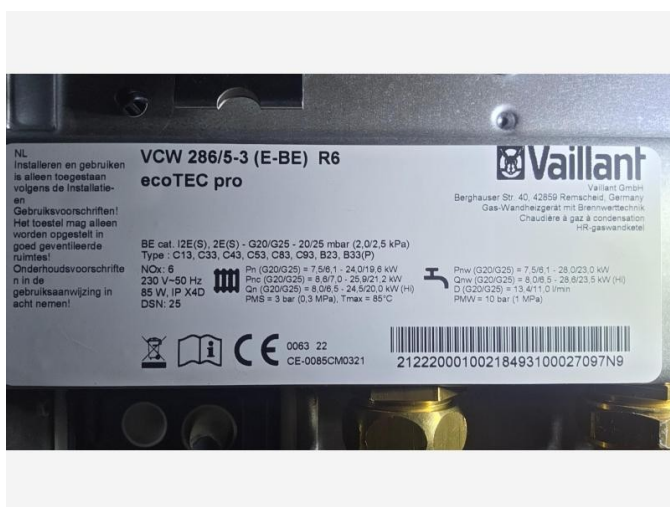
### Fiche 10: CV-ketel

| Beschrijving | Notitie | Terug te vinden op plannen |
|---|---|---|
| Fiche 10: CV-ketel | De CV-ketel heeft fabricagejaar 2022, vastgesteld op de identificatieplaat van het toestel. | - |
