# Asbestinventarisatattest

Fortuinstraat 46, 2800 Mechelen  
Gemeenschappelijke delen

Attestnummer : 20260313-000062.000

Uitgegeven op : 13.03.2026

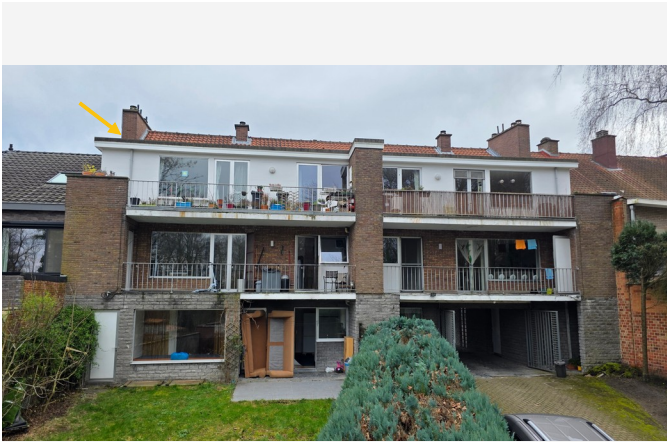
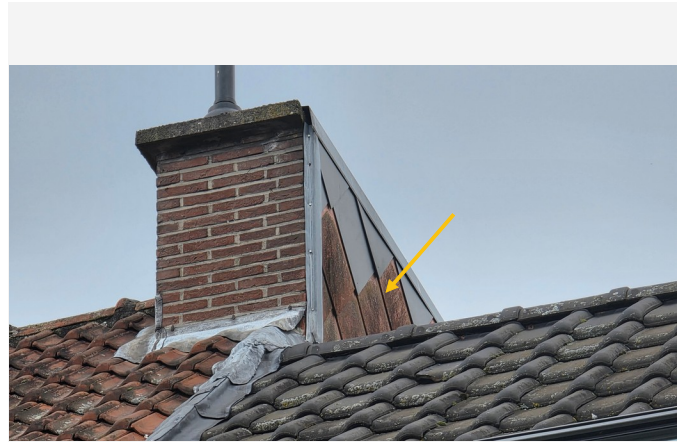
| Eindbeoordeling materiaalarisico | Verhoogd materiaalarisico en/of verhoogde kans op vezelvrijgave |

| Asbestsoort (vezeltype) | Crocidoliet aanwezig |
| Toestand van het materiaal | Matig beschadigd, matig verweerd |

| Beschrijving | Gevelbekleding perceelsgrens |
| Asbestmateriaal | Dak- en gevelbekleding - Lei, shingle |
| Hoeveelheid (oppervlakte - aantal) | • 10,00 m <sup>2</sup> - 1 stuk |

Verwijderen

- Verwijder dit asbestmateriaal zo snel mogelijk. Volg de toestand goed op.
- Hemelwater dat afspoelt van asbestcement daken of gevels kan asbestdeeltjes bevatten. Gebruik het enkel voor gesloten circuits (bv. spoelen toiletten). Reinig na het vervangen van het dak of de gevel de dakgoten en regenwaterput of -ton om asbesthoudend sediment of slib te verwijderen
- Voer bijkomende staalname(s) uit.

- Eenvoudige handelingen: mag via doe-het-zelf of door werknemer(s) met opleidingsattest eenvoudige handelingen  
De leien betreffen een hecht gebonden toepassing in de oorsprong, en bevinden zich op een hoogte van 10 meter, de werken vergen specifieke vaardigheden en ervaring. Houdt hiermee rekening bij het plannen van deze werken. Alvorens de werken te plannen, voert u een staalname uit van het materiaal. Indien u zelf de leien wil wegnemen en afvoeren, plant u deze werken grondig. Volg de informatie die u kan vinden op [www.asbestinfo.be](http://www.asbestinfo.be) en de richtlijnen van de CODEX over het welzijn op het werk, boek VI titel 3.

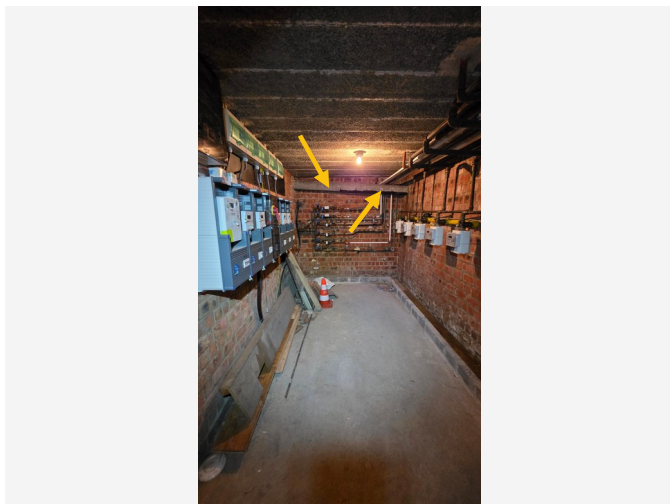
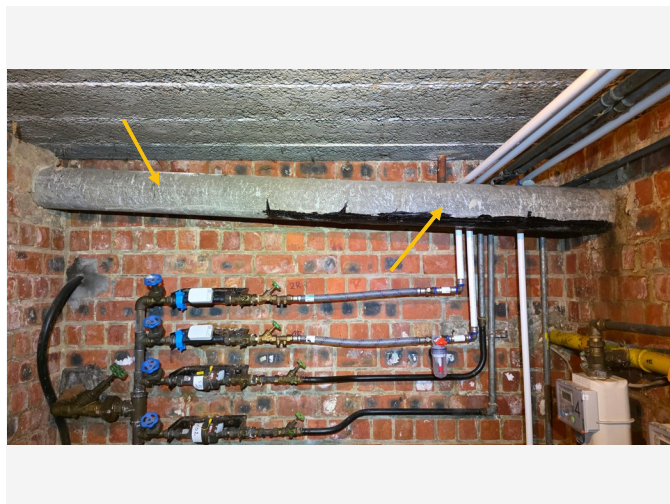
| Eindbeoordeling materiaalrisico | Verhoogd materiaalrisico en/of verhoogde kans op vezelvrijgave |

| Asbestsoort (vezeltype) | Crocidoliet aanwezig |
| Toestand van het materiaal | Licht beschadigd, licht verweerd. Intacte calciumsilicaatplaat of materiaal met categorie 3-gebondenheid |

| Beschrijving | Afvoerbuizen |
| Opmerking | Deze afvoerbuizen zijn aanwezig in het hele gebouw, zoals aangegeven op de plannen. In de kelderruimte waar de meters hangen, in de kelders vooraan en achteraan. De afwateringsbuizen van het dak situeren zich achteraan tegen de gevel aan de linker- en rechterzijde. |

Verwijderen

- Verwijder dit asbestmateriaal zo snel mogelijk. Volg de toestand goed op.
- Voer bijkomende staalname(s) uit.

- Eenvoudige handelingen: mag via doe-het-zelf of door werknemer(s) met opleidingsattest eenvoudige handelingen  
De afvoerbuizen betreffen een hecht gebonden toepassing in de oorsprong. Alvorens de werken te plannen, voert u een staalname uit van het materiaal. Indien u zelf dit materiaal wil wegnemen en afvoeren, plant u deze werken grondig. Volg de informatie die u kan vinden op [www.asbestinfo.be](http://www.asbestinfo.be) en de richtlijnen van de CODEX over het welzijn op het werk, boek VI titel 3.

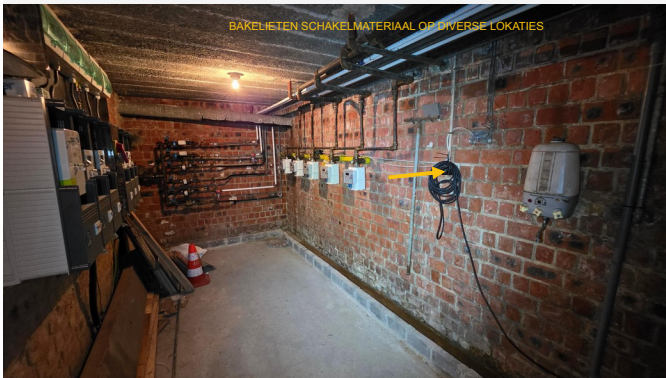
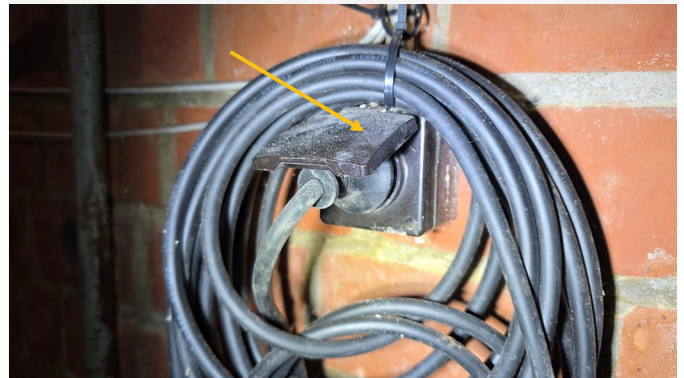
| Eindbeoordeling materiaalarisico | Laag materiaalarisico en/of verlaagde kans op vezelvrijgave |

| Toestand van het materiaal | Onbeschadigd, niet verweerd |

| Beschrijving | Schakelmateriaal |
| Asbestmateriaal | Plaat, paneel, tablet - Type Bakeliet |
| Opmerking | In de gemeenschappelijk ruimtes zijn bakelieten schakelaars en stopcontacten aanwezig. Niet alle schakelmateriaal is aangeduid op het plan. |

Zorgvuldig beheren

- Zorg voor een veilig beheer. Vermijd het beschadigen van het asbestmateriaal. Controleer de toestand jaarlijks op wijzigingen.
- Voer bijkomende staalname(s) uit.

Het schakelmateriaal betreft een hecht gebonden toepassing in de oorsprong. Alvorens de werken te plannen, voert u een staalname uit van het materiaal. Indien u zelf dit schakelmateriaal wil wegnemen en afvoeren, plant u deze werken grondig. Volg de informatie die u kan vinden op [www.asbestinfo.be](http://www.asbestinfo.be) en de richtlijnen van de CODEX over het welzijn op het werk, boek VI titel 3.

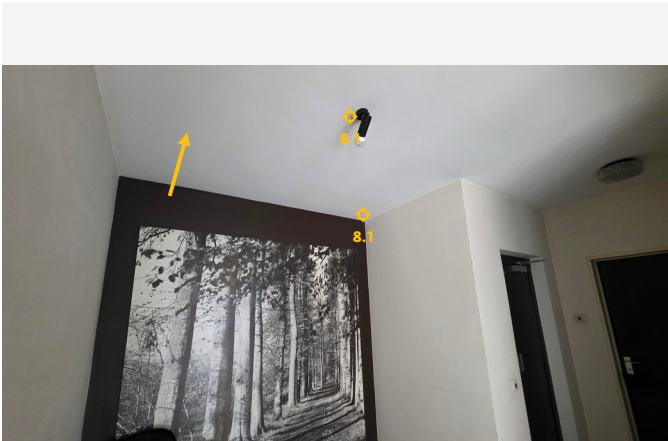
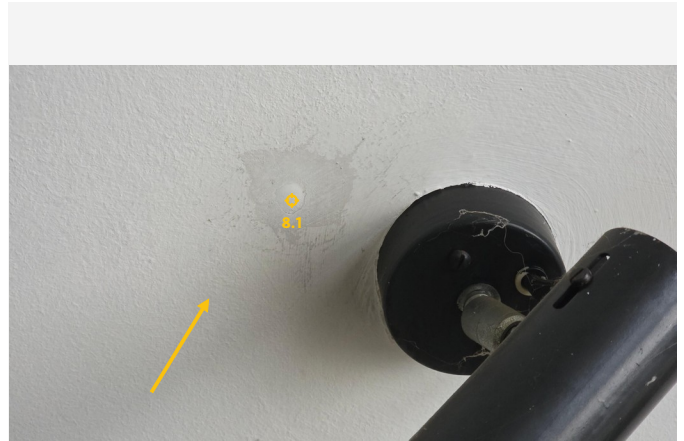
## Fiche 8: Pleisterwerk hal plafond

Geen asbest

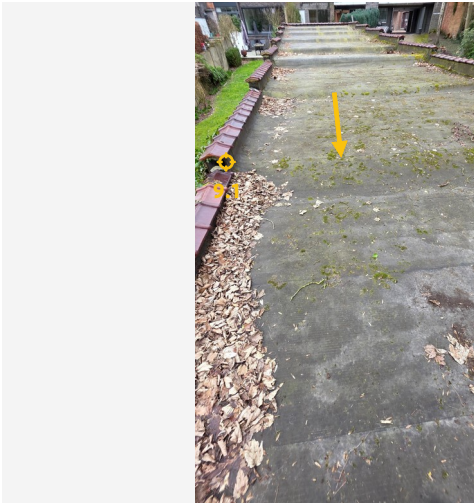
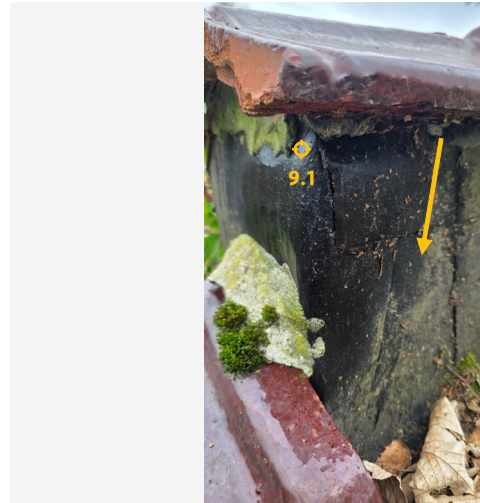
## Fiche 9: Dakbedekking garages plat dak

Geen asbest

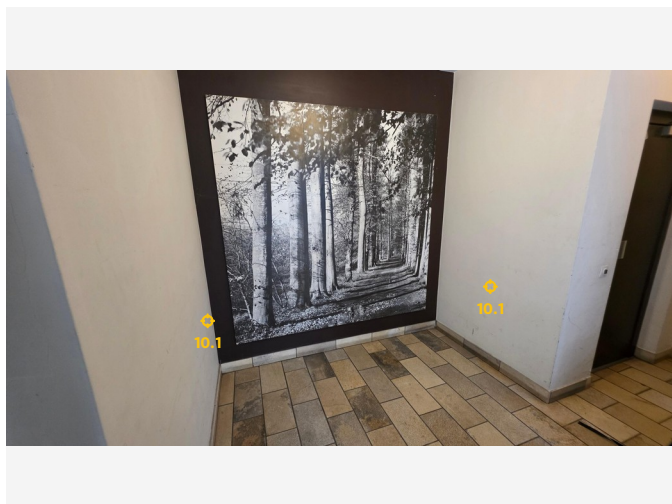
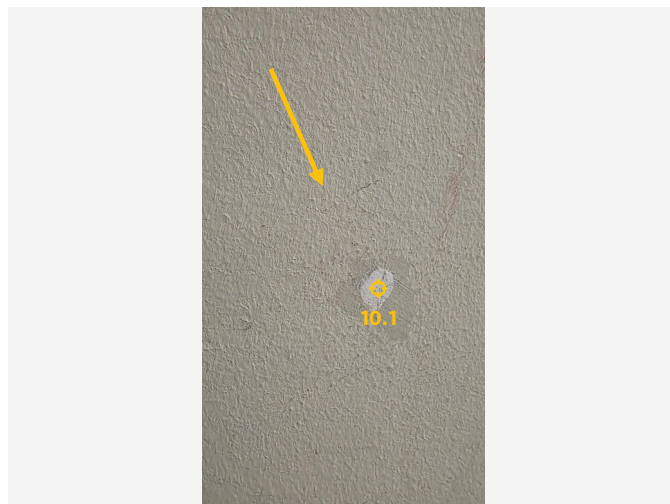
## Fiche 10: Pleisterwerk hal muur

Geen asbest

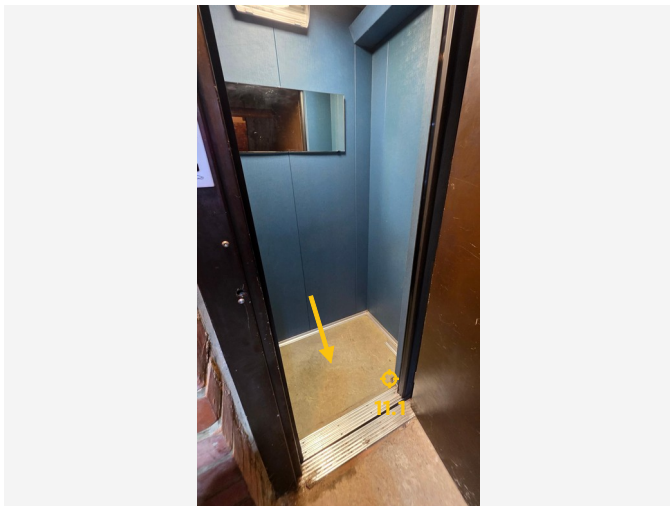
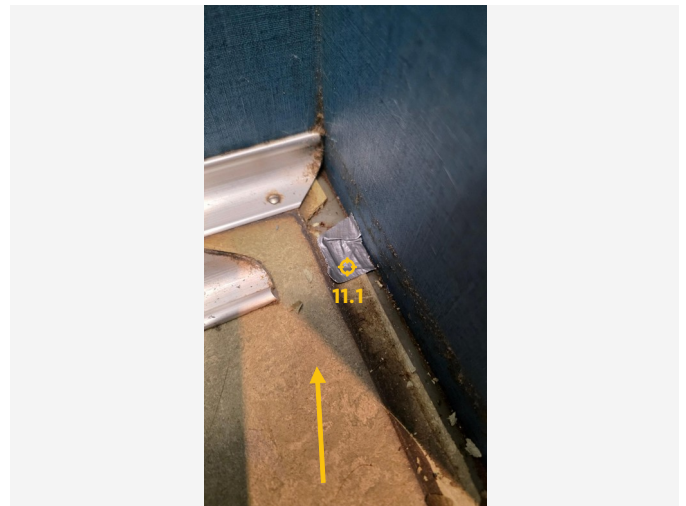
## Fiche 11: Lift vloerzeil

Geen asbest

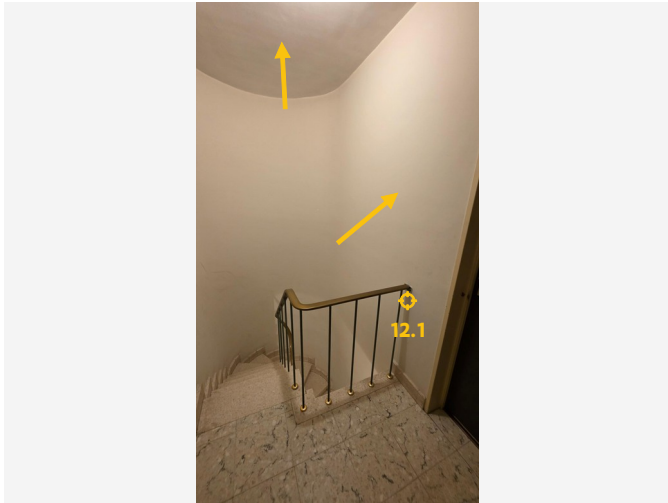
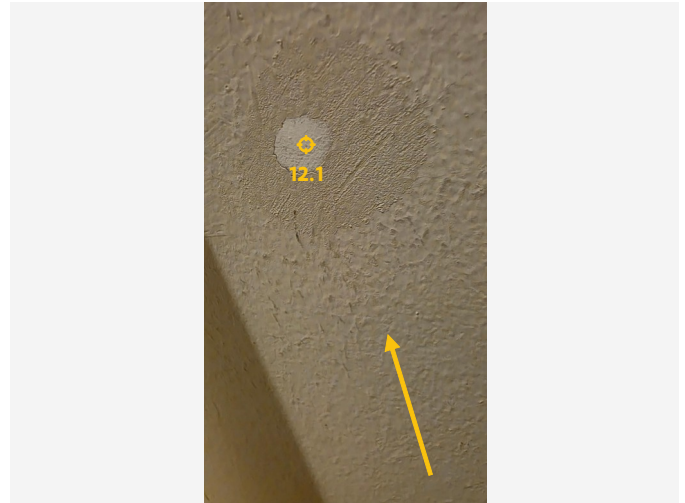
## Fiche 12: Pleisterwerk traphal

Geen asbest

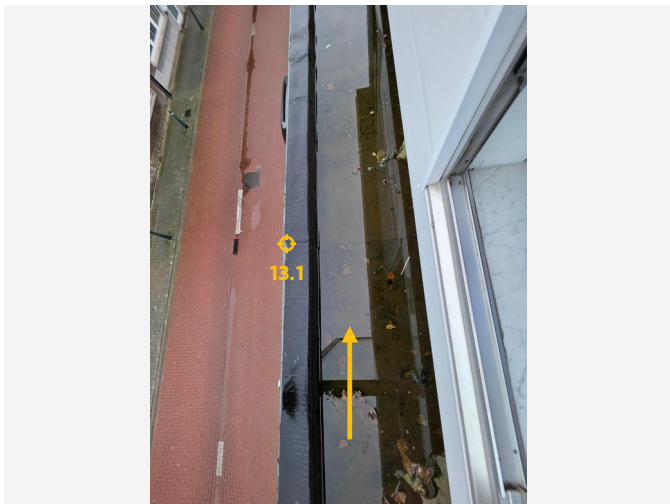
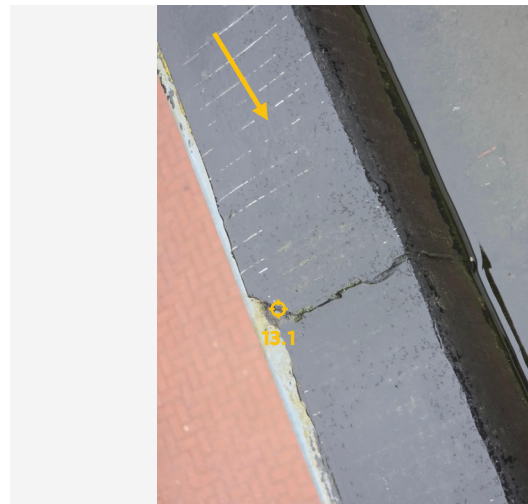
## Fiche 13: Bekleding dakgoot vooraan

Geen asbest

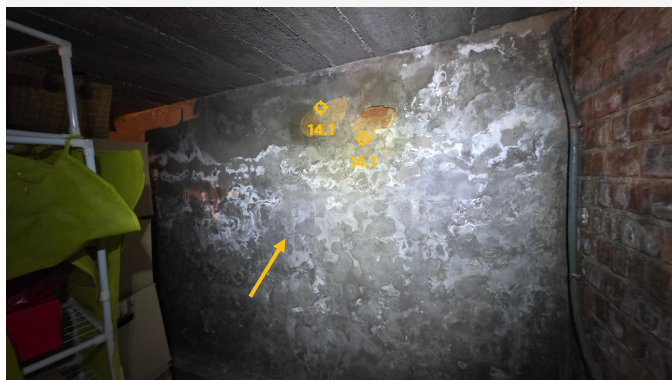
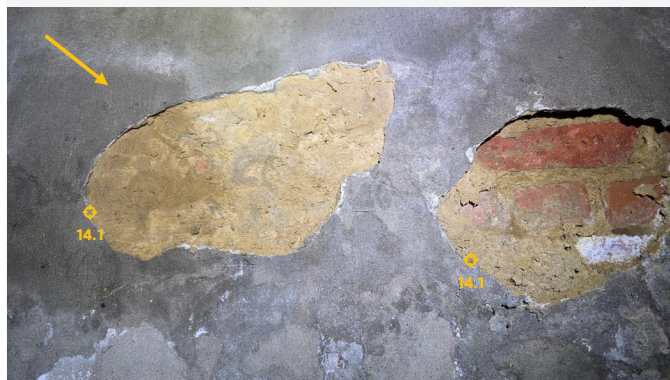
## Fiche 14: Pleisterwerk kelder

Geen asbest

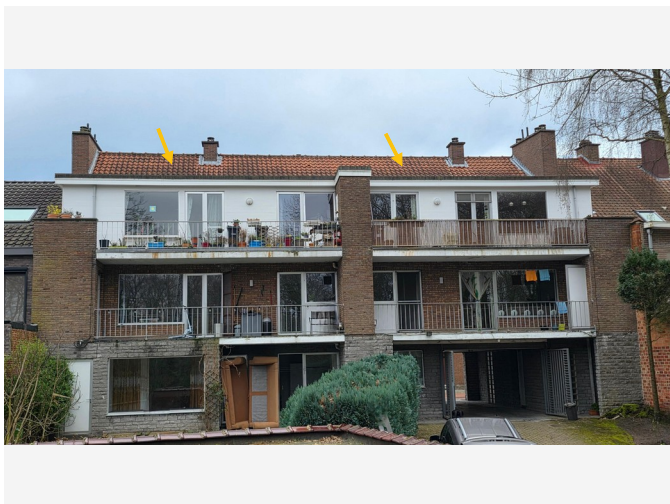
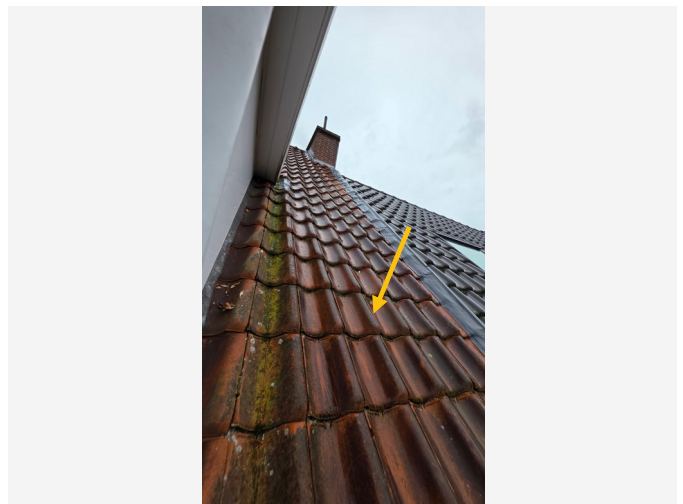
## Fiche 17: Dakbedekking schuin dak

| Beschrijving | Notitie | Terug te vinden op plannen |
|---|---|---|
| Fiche 17: Dakbedekking schuin dak | De dakbedekking van de schuine daken bestaat uit kleipannen. | Plan 1.5: Dakplan |
