Asbestinventarisatetest

Frederik de Merodestraat 13, 2800 Mechelen

Attestnummer : 20250812-000090.000

Uitgegeven op : 12.08.2025

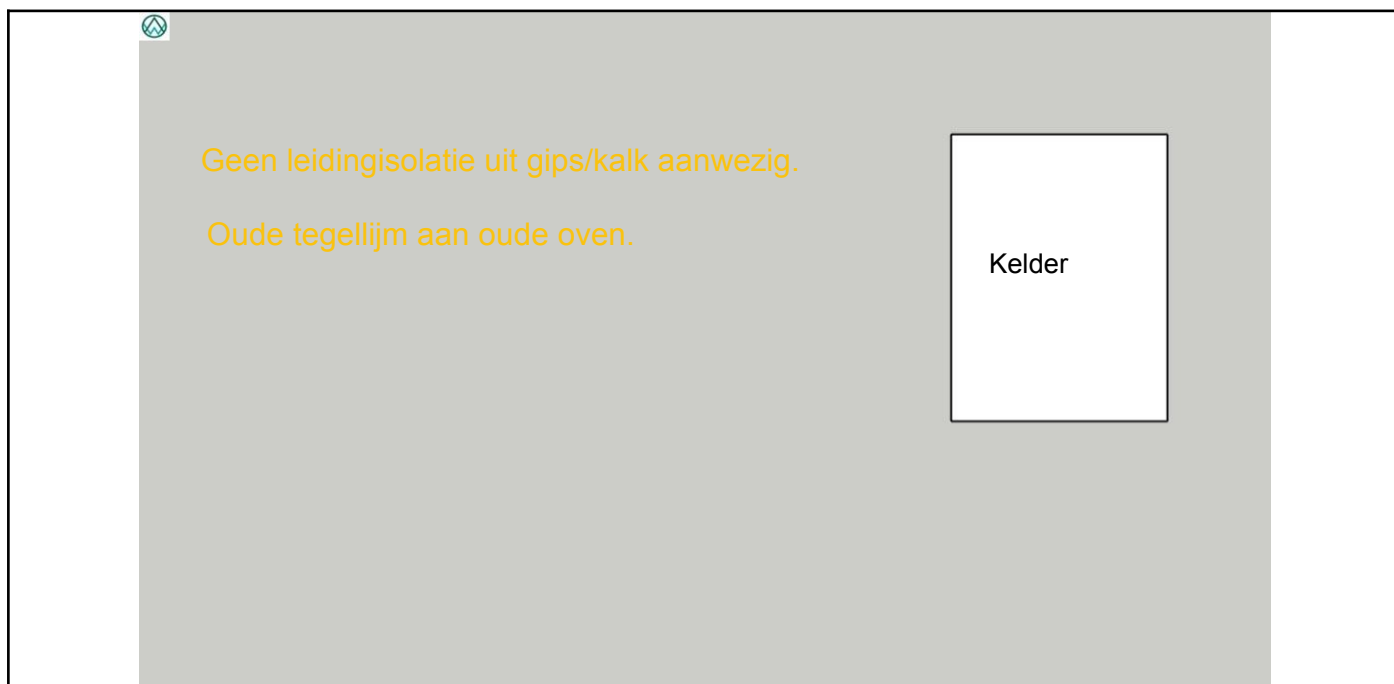
Plan 1.1: Plan kelder

Beschrijving	Type	Actie
1. Geen leidingisolatie uit gips/kalk	Advies	-
7. Tegellijm	Advies	-

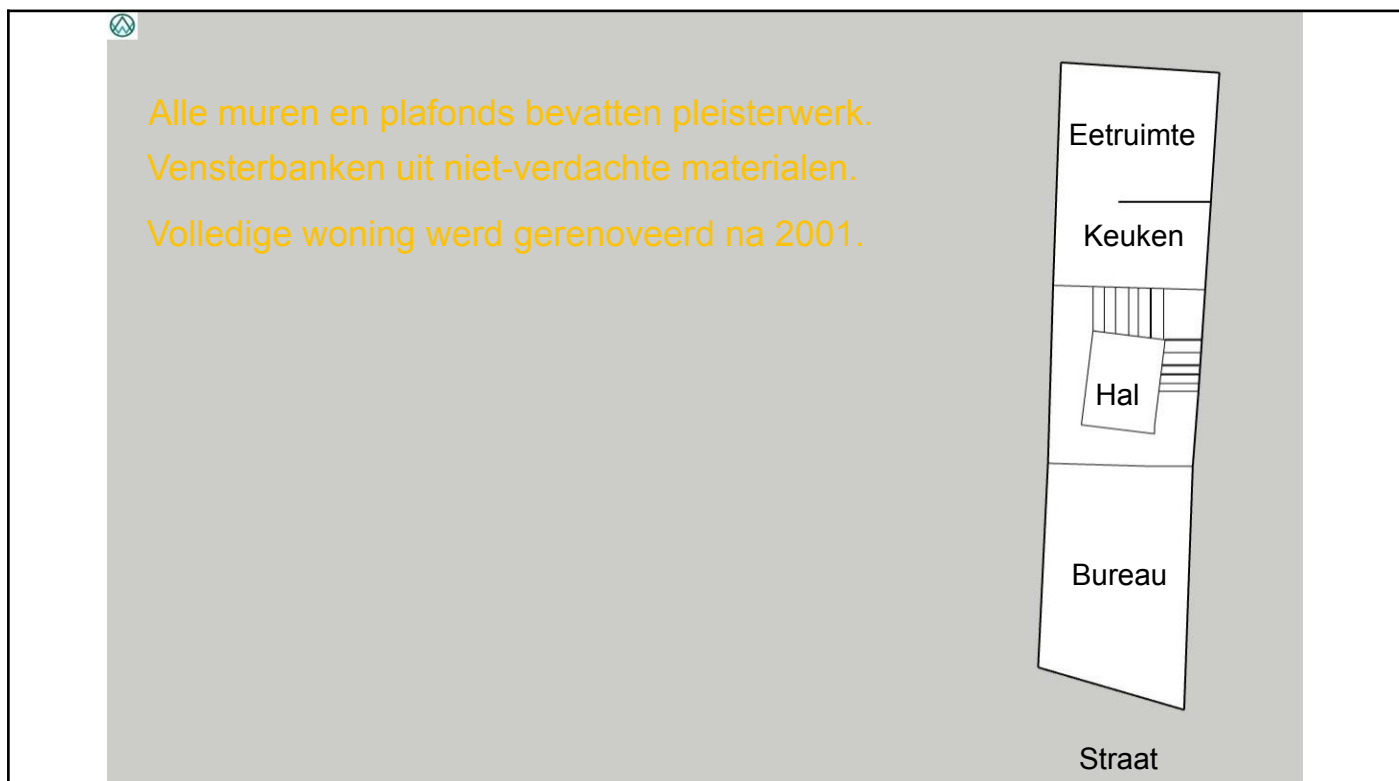
Plan 1.2: Plan gelijkvloers

Beschrijving	Type	Actie
2. Volledige woning gerenoveerd.	Advies	-
4. Vensterbanken uit niet-verdacht materiaal	Advies	-
8. Pleisterwerk plafonds	Geen asbest	-
9. Pleisterwerk muren	Geen asbest	-

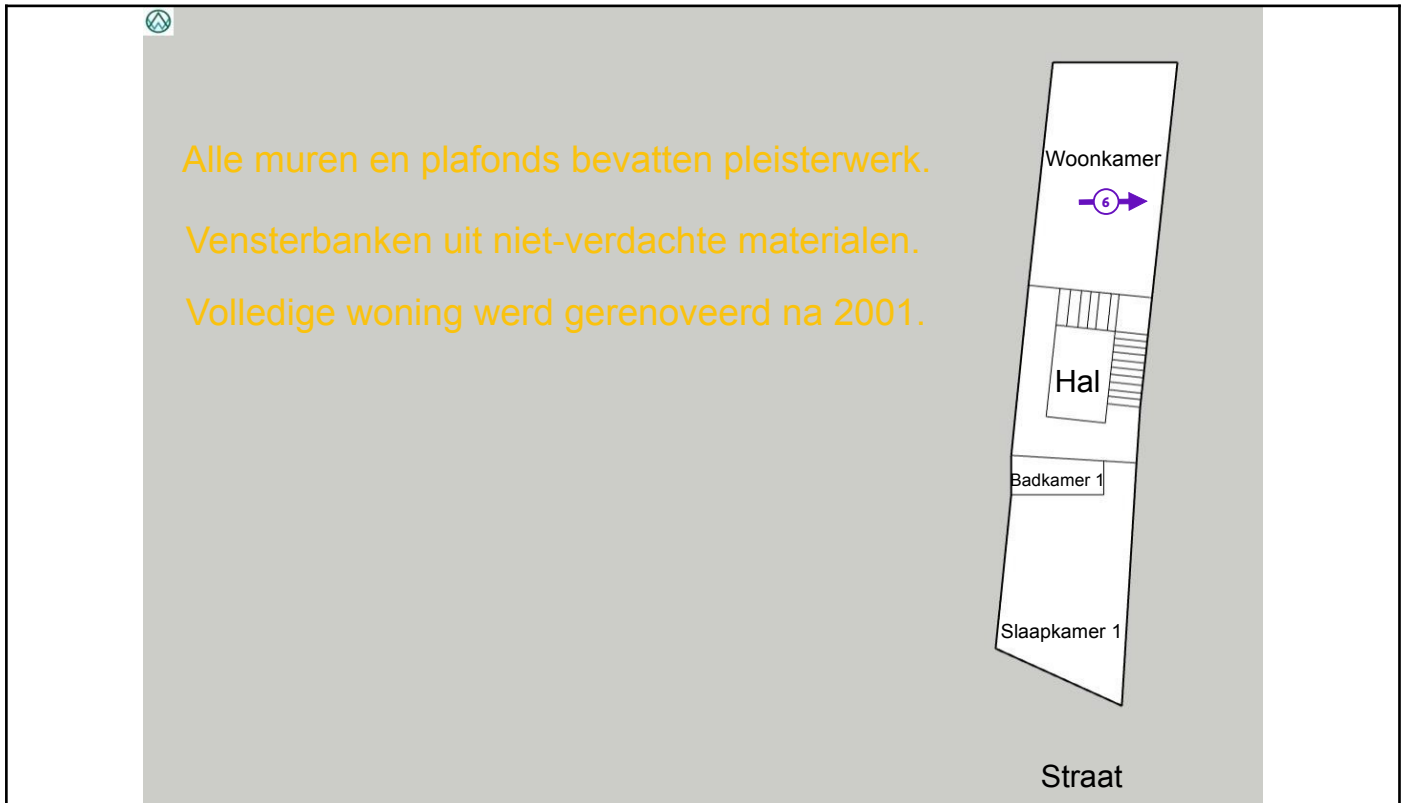
Plan 1.3: Plan verdieping 1

Beschrijving	Type	Actie
2. Volledige woning gerenoveerd.	Advies	-
4. Vensterbanken uit niet-verdacht materiaal	Advies	-
6. Oude plaats schouw/haard	Advies	-
8. Pleisterwerk plafonds	Geen asbest	-
9. Pleisterwerk muren	Geen asbest	-

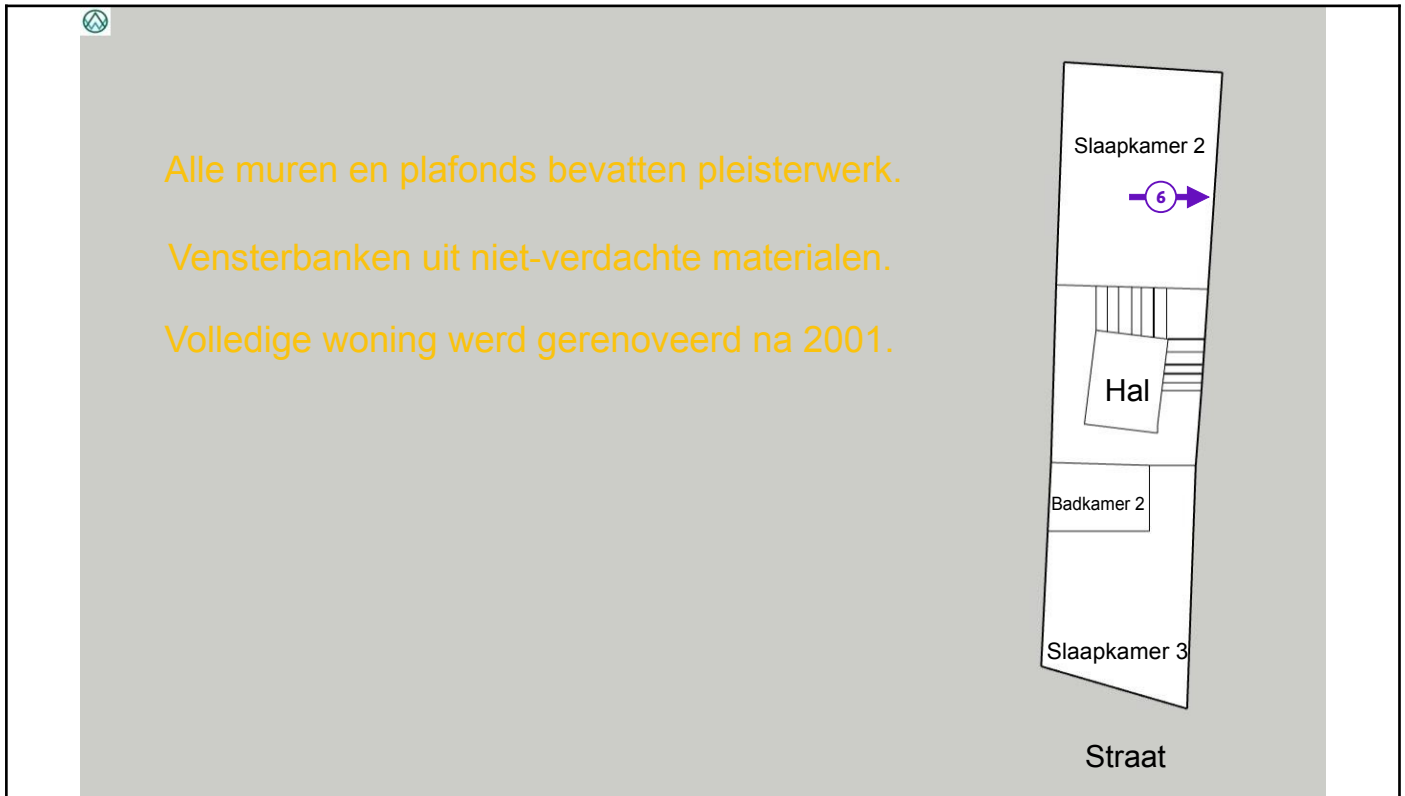
Plan 1.4: Plan verdieping 2

Beschrijving	Type	Actie
2. Volledige woning gerenoveerd.	Advies	-
4. Vensterbanken uit niet-verdacht materiaal	Advies	-
6. Oude plaats schouw/haard	Advies	-
8. Pleisterwerk plafonds	Geen asbest	-
9. Pleisterwerk muren	Geen asbest	-

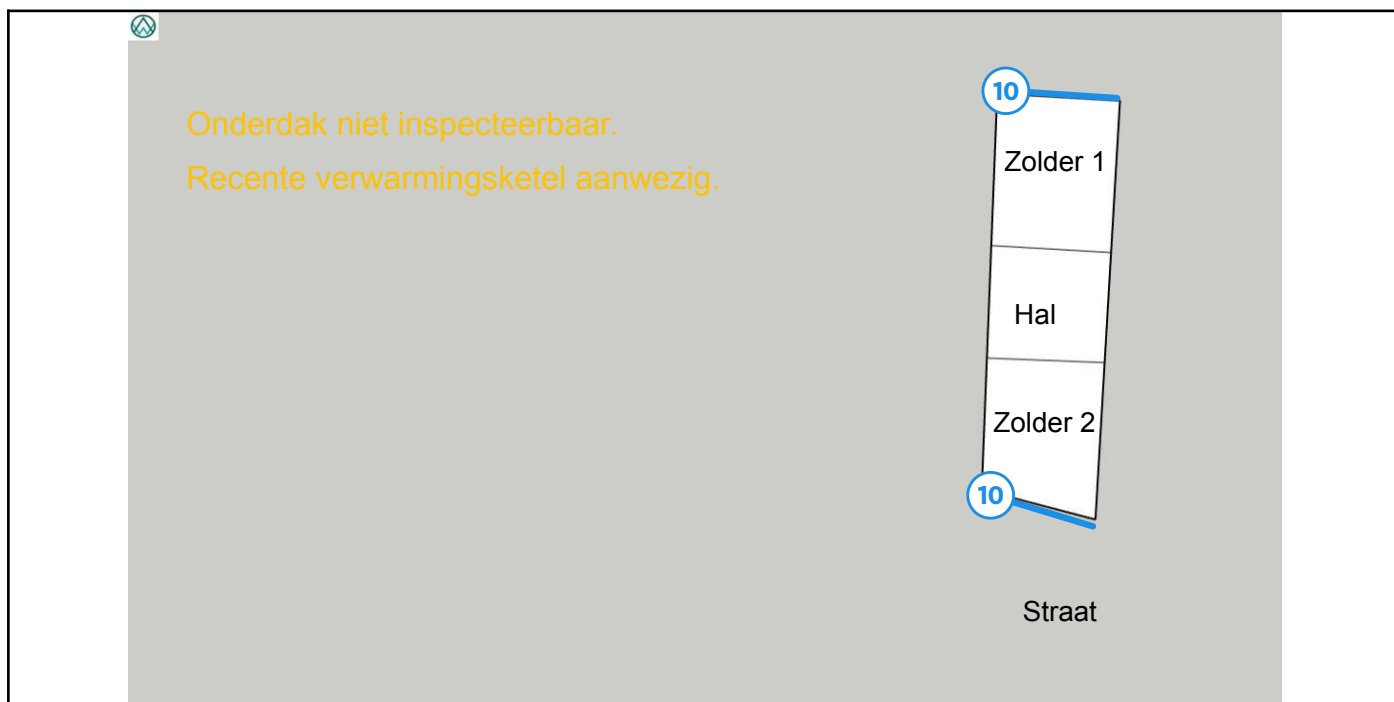
Plan 1.5: Plan zolderruimtes

Beschrijving	Type	Actie
3. Onderdak niet inspecteerbaar	Advies	-
5. Recente verwarmingsketel	Advies	-
10. Crepi voor en achtergevel	Geen asbest	-

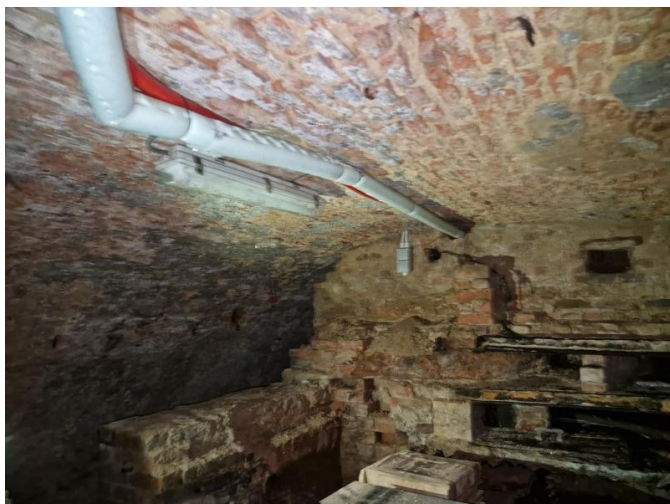
Er is geen verdachte leidingisolatie uit gips/kalk terug te vinden.

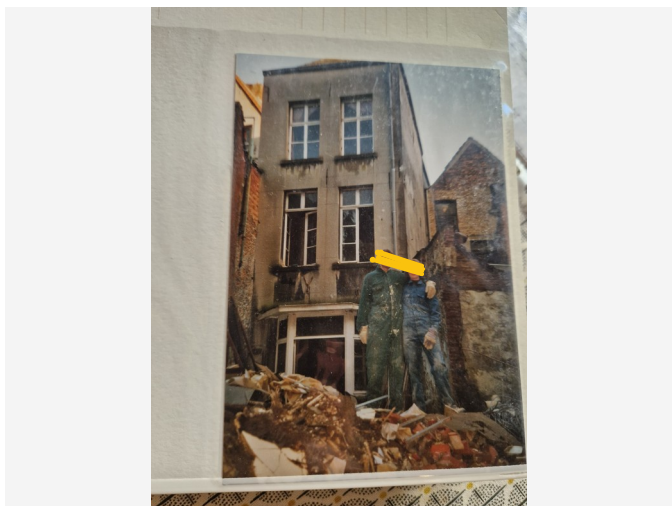
De huidige eigenaars hebben de woning in 2002 gekocht. Ze hebben alle oude pleister van de muren gestript en andere uitgebreide renovatiewerken uitgevoerd. Hiervan zijn foto's en facturen als bewijsdocumenten.

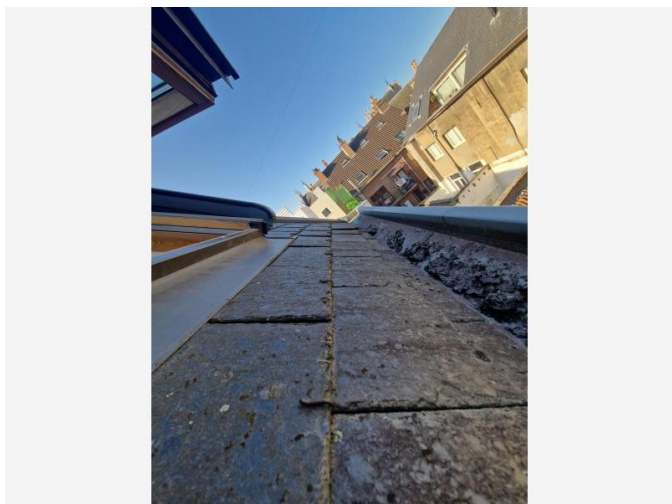
Het plafond van de 3e verdieping is volledig afgewerkt met isolatiemateriaal. Nergens is er een opening of kier te bespeuren waardoor het onderdak inspecteerbaar is. Via de veluxen lukte het ook niet om het onderdak te inspecteren. Hiervoor is aanvullend onderzoek nodig.

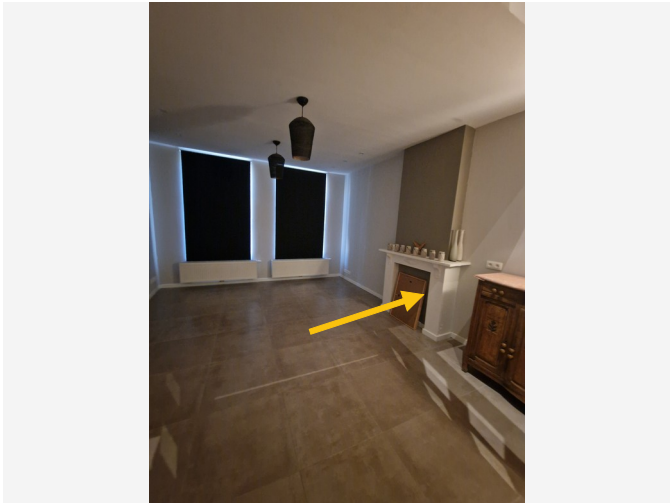
Mogelijks nog asbesthoudend materiaal in de oude schouw(schacht). Hiervoor is destructief onderzoek nodig om met zekerheid te stellen dat er geen asbest meer aanwezig is.

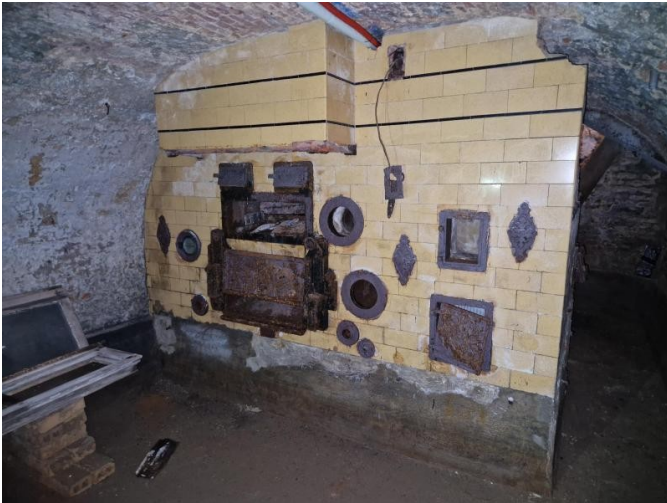
Mogelijks asbesthoudende tegellijm gebruikt. Bij verwijdering van de tegels is het aangewezen een aparte staalanalyse aan te vragen om uit te maken of er wel degelijk asbesthoudende tegellijm gebruikt is geweest vroeger. Momenteel alle tegels goed intact en dus geen staalname kunnen uitvoeren wegens blijvend risico op schade.

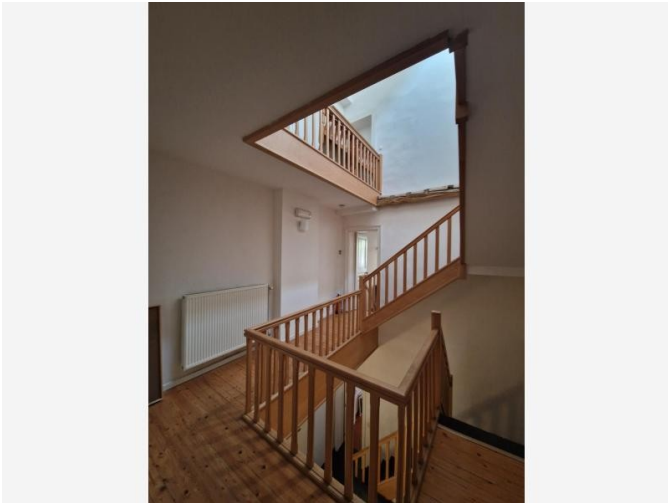
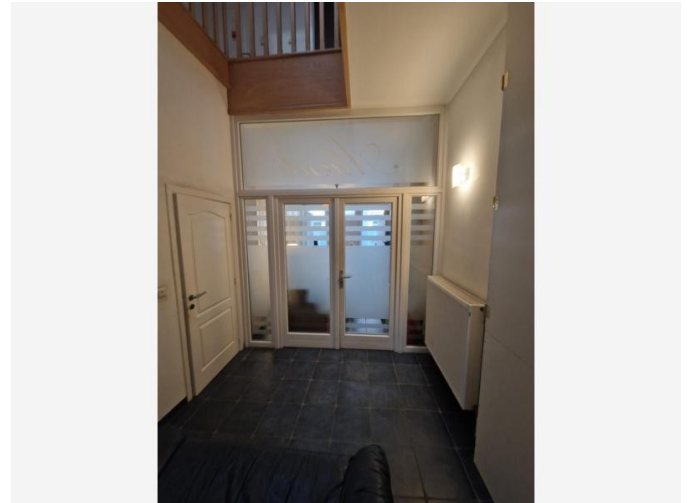
Geen asbest

Beschrijving	Pleisterwerk plafonds
Omgeving	Binnen
Primaire drager	Plafond
Bindmiddel van materiaal	Gips - kalk
Gebondenheid op basis van bindmiddel	Niet-hechtgebonden
Hoeveelheid (oppervlakte - dikte - aantal)	• 1,00 m ² - 1,00 cm - 1 stuk
Totaal volume	0,01 m ³
Identificatiemethode	Vaststelling met bewijsdocument, zonder monstername
Destructieve handeling voor identificatie	Nee
Opmerking	Hoeveelheid heeft geen belang.

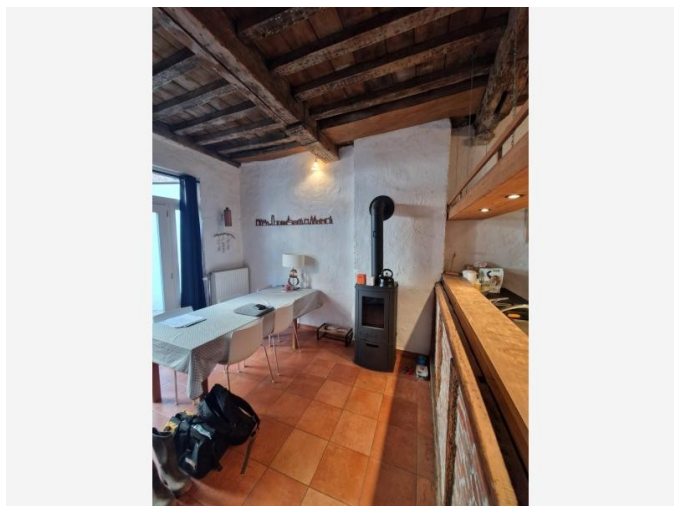
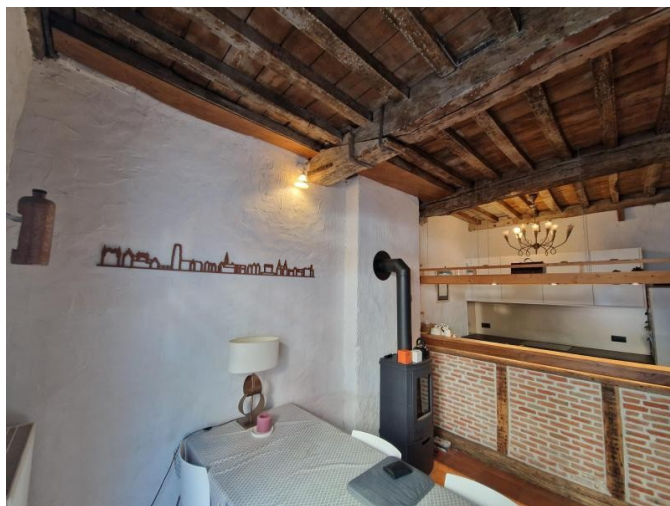
Geen asbest

Beschrijving	Pleisterwerk muren
Omgeving	Binnen
Primaire drager	Binnenwand
Bindmiddel van materiaal	Gips - kalk
Gebondenheid op basis van bindmiddel	Niet-hechtgebonden
Hoeveelheid (oppervlakte - dikte - aantal)	• 1,00 m ² - 1,00 cm - 1 stuk
Totaal volume	0,01 m ³
Identificatiemethode	Vaststelling met bewijsdocument, zonder monstername
Destructieve handeling voor identificatie	Nee
Opmerking	Hoeveelheid heeft geen belang.

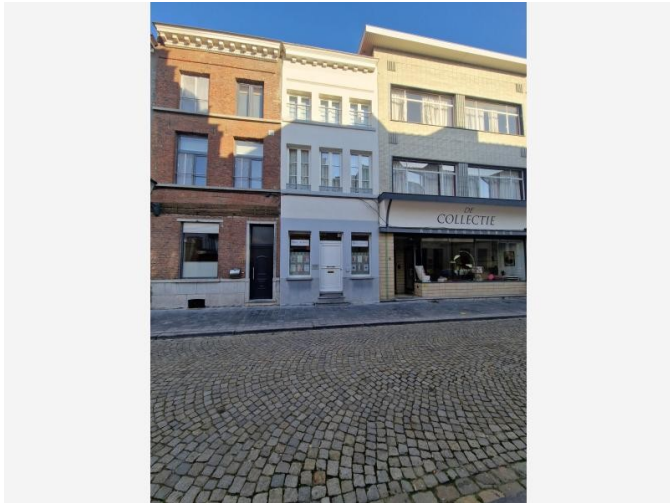
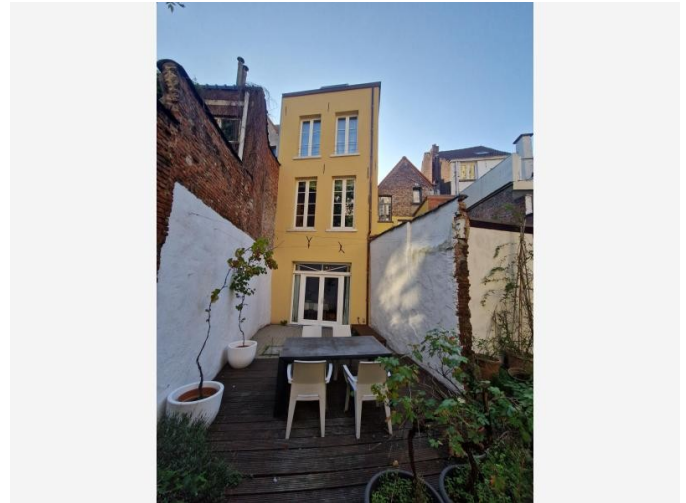
Fiche 10: Crepi voor en achtergevel

Geen asbest

Beschrijving	Crepi voor en achtergevel
Omgeving	Buiten
Primaire drager	Wand buitenschil
Bindmiddel van materiaal	Gips - kalk
Gebondenheid op basis van bindmiddel	Niet-hechtgebonden
Hoeveelheid (oppervlakte - dikte - aantal)	• 1,00 m ² - 1,00 cm - 1 stuk
Totaal volume	0,01 m ³
Identificatiemethode	Vaststelling met bewijsdocument, zonder monstername
Destructieve handeling voor identificatie	Nee
Opmerking	De hoeveelheid is niet van belang. De crepi aan zowel de voor als de achtergevel is aangebracht na 2001.
