Asbestinventarisatetest

Het Eitje 11, 2800 Mechelen

Attestnummer : 20260320-000011.000

Uitgegeven op : 20.03.2026

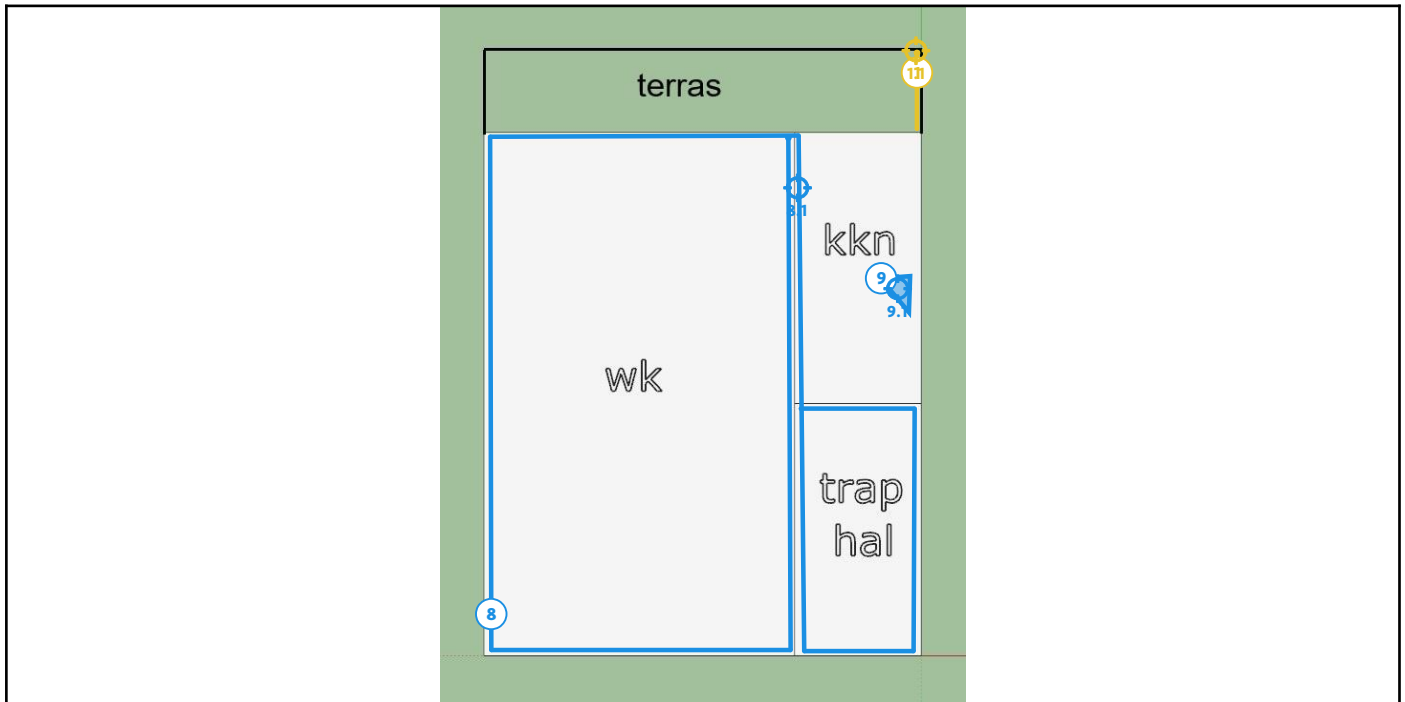
Plan 1.2: 1E

Beschrijving	Type	Actie
1. Deksteen scheidingsmuur	Asbestmateriaal	Zorgvuldig beheren
1.1 Code: 3PM deksteen	Puntmonster	-
8. Pleisterwerk muur	Geen asbest	-
8.1 Code: 1MM pleister muur	Mengmonster	-
9. Dreunplaat	Geen asbest	-
9.1 Code: 4PM dreunplaat	Puntmonster	-

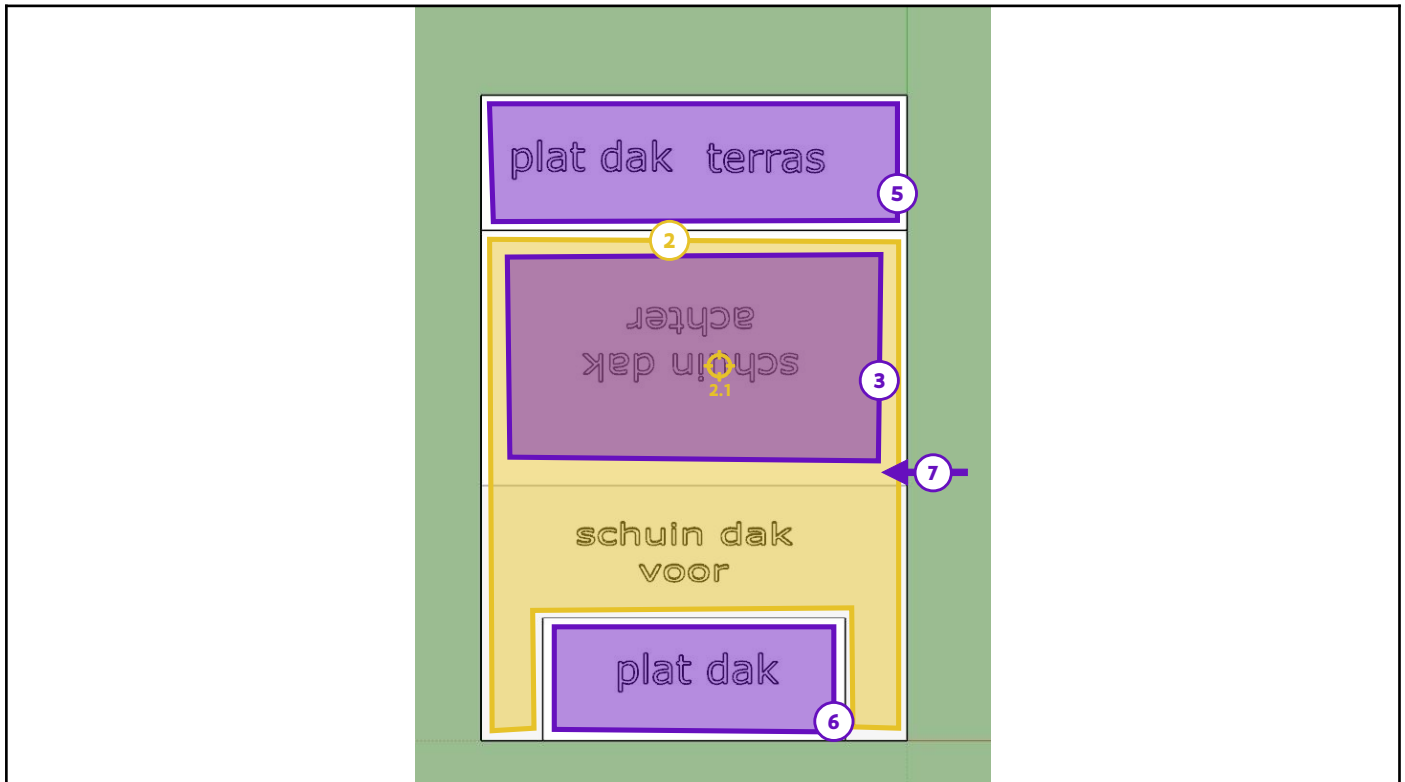
Plan 1.6: Dakplan

Beschrijving	Type	Actie
2. Onderdak woning	Asbestmateriaal	Zorgvuldig beheren
2.1 Code: 5PM onderdak	Puntmonster	-
3. Dakbedekking schuin dak achterzijde	Beperking	-
5. Dakbedekking plat dak +3m	Beperking	-
6. Dakbedekking plat dak +8m	Beperking	-
7. Schouw	Beperking	-

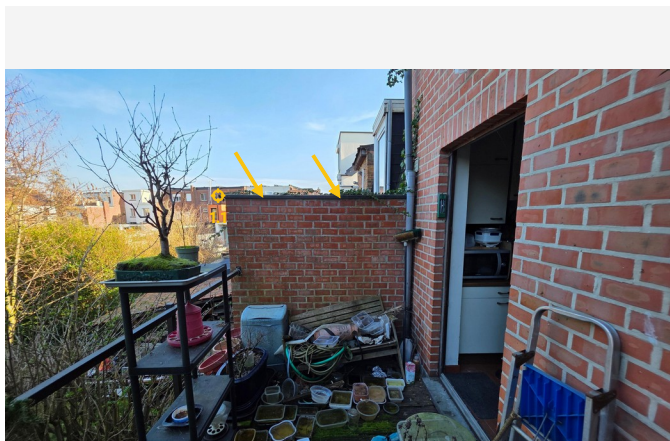
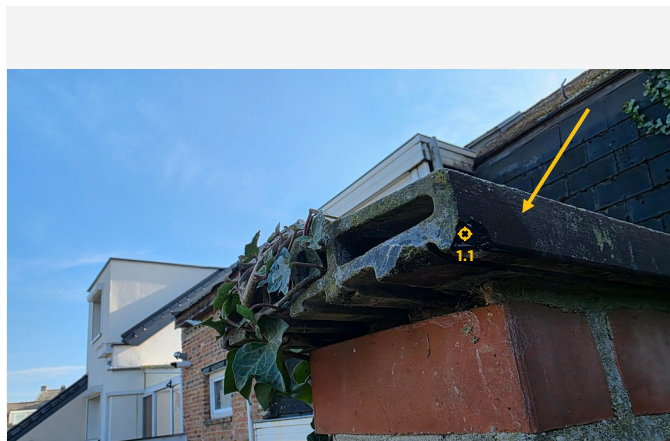
Conclusie

Het asbestmateriaal valt onder de mijlpaal van 2040.

Eindbeoordeling materiaalrisico	Laag materiaalrisico en/of verlaagde kans op vezelvrijgave
---------------------------------	--

#	Type	Referentie	Resultaat
1.1	Puntmonster	3PM deksteen	Chrysotiel

Beschrijving	Deksteen scheidingsmuur
Omgeving	Buiten
Primaire drager	Wand buitenschil
Asbestmateriaal	Deksteen, muurkap - Hol
Bindmiddel van asbestmateriaal	Cement
Gebondenheid op basis van bindmiddel	Hecht
Hoeveelheid (oppervlakte - dikte - aantal)	• 1,00 m ² - 4,00 cm - 1 stuk
Totaal volume	0,04 m ³
Eenvoudig bereikbaar	Ja
Bevestigingswijze	<ul style="list-style-type: none">• Geklemd• Verlijmd, ingegoten, versmeerd
Identificatiemethode	Een monstername door de asbestdeskundige met laboanalyse door een asbestlabo.
Destructieve handeling voor identificatie	Nee

- Zorg voor een veilig beheer. Vermijd het beschadigen van het asbestmateriaal. Controleer de toestand jaarlijks op wijzigingen.

- Eenvoudige handelingen: mag via doe-het-zelf of door werknemer(s) met opleidingsattest eenvoudige handelingen
Deze dekstenen betreffen een hecht gebonden asbesttoepassing in de oorsprong. Indien u zelf de asbesthoudende dekstenen wil wegnemen en afvoeren, plant u deze werken grondig. Volg de informatie die u kan vinden op www.asbestinfo.be en de richtlijnen van de CODEX over het welzijn op het werk, boek VI titel 3.

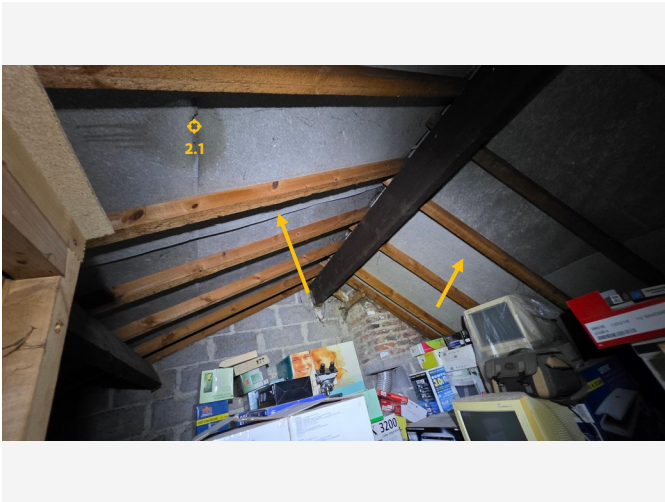
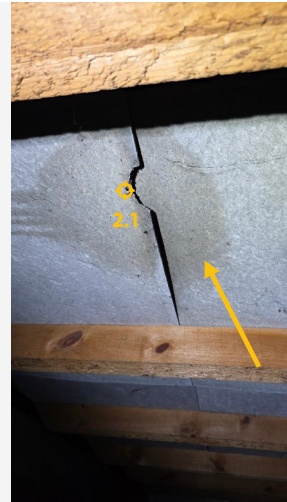
Conclusie

Het asbestmateriaal valt onder de mijlpaal van 2040.

Eindbeoordeling materiaalrisico	Laag materiaalrisico en/of verlaagde kans op vezelvrijgave
---------------------------------	--

#	Type	Referentie	Resultaat
2.1	Puntmonster	5PM onderdak	Chrysotiel

Beschrijving	Onderdak woning
Omgeving	Binnen
Primaire drager	Schuin dak
Asbestmateriaal	Plaat, paneel, tablet - Type Menuiserie
Bindmiddel van asbestmateriaal	Cement
Gebondenheid op basis van bindmiddel	Hecht
Hoeveelheid (oppervlakte - dikte - aantal)	<ul style="list-style-type: none">• 59,00 m² - 1,00 cm - 1 stuk
Totaal volume	0,59 m ³
Eenvoudig bereikbaar	Nee <ul style="list-style-type: none">• Het asbestmateriaal is bedekt (uitgezonderd laag verf, coating, behang, kunststof, textiel) en het wegnemen van het bedekkende materiaal kan niet zonder het bedekkende materiaal te beschadigen.
Bevestigingswijze	<ul style="list-style-type: none">• Geklemd• Genageld, geniet
Identificatiemethode	Een monstername door de asbestdeskundige met laboanalyse door een asbestlabo.
Destructieve handeling voor identificatie	Nee

- Zorg voor een veilig beheer. Vermijd het beschadigen van het asbestmateriaal. Controleer de toestand jaarlijks op wijzigingen.

- Eenvoudige handelingen: mag via doe-het-zelf of door werknemer(s) met opleidingsattest eenvoudige handelingen
Het materiaal van het onderdak betreft een hecht gebonden asbesttoepassing in de oorsprong. Indien u zelf dit asbesthoudende onderdak wil wegnemen en afvoeren, plant u deze werken grondig. Dit dakvlak bevindt zich op een hoogte van meer dan 9 meter. De werken vergen specifieke vaardigheden en ervaring. Houdt hiermee rekening bij het plannen van deze werken. Volg de informatie die u kan vinden op www.asbestinfo.be en de richtlijnen van de CODEX over het welzijn op het werk, boek VI titel 3.

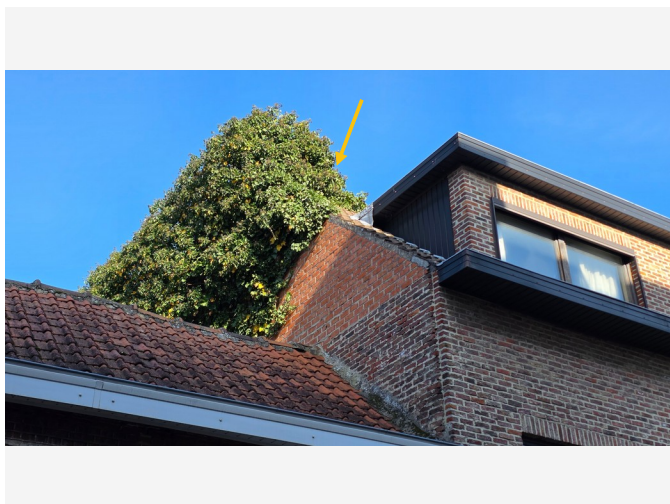
Situeringfoto

Tijdelijke beperking

Reden: Het te onderzoeken materiaal situeert zich hoger dan 3,50 m te rekenen vanaf een veilige ondergrond

Uitleg van de asbestdeskundige: Dit dakvlak bevindt zich hoger dan 3.5m; dit vlak is niet bereikbaar voor nazicht en inspectie. Er is geen veilig materiaal aanwezig om op die hoogte een inspectie uit te voeren. Dit dakvlak is niet-inspecteerbaar.

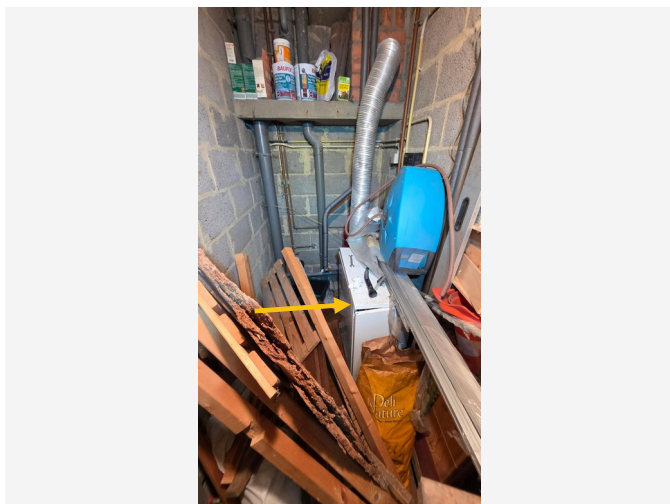
Situeringfoto

Tijdelijke beperking

Reden: Geen adviesfiche mogelijk.

Uitleg van de asbestdeskundige: Dit verplicht te beschrijven materiaal -de pakkingen van de cv-ketel- zijn niet waarneembaar. Op dit ogenblik kan er in de databank geen adviesfiche voor opgemaakt worden.

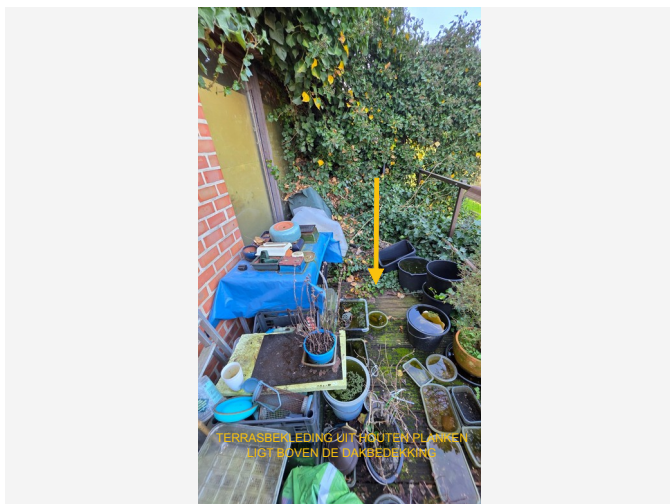
Situeringfoto

Tijdelijke beperking

Reden: Geen adviesfiche mogelijk.

Uitleg van de asbestdeskundige: Dit verplicht te beschrijven materiaal -de dakbedekking van het plat dak- is niet waarneembaar. Op dit ogenblik kan er in de databank geen adviesfiche voor opgemaakt worden.

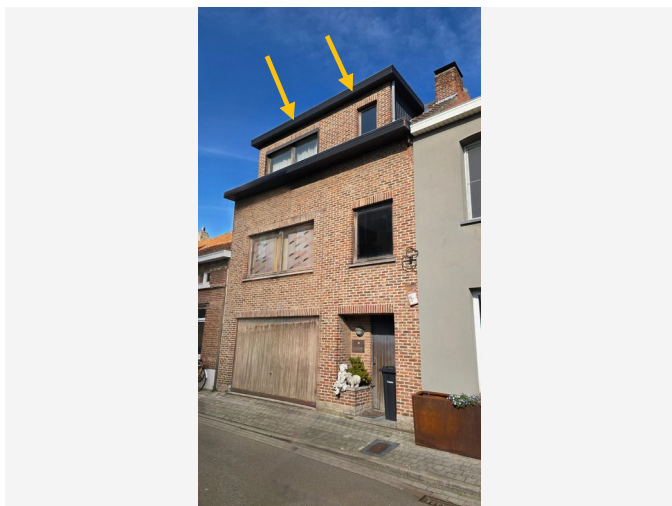
Situeringfoto

Tijdelijke beperking

Reden: Het te onderzoeken materiaal situeert zich hoger dan 3,50 m te rekenen vanaf een veilige ondergrond

Uitleg van de asbestdeskundige: Dit plat dak bevindt zich hoger dan 3.5m boven een stabiele en veilige ondergrond; dit is niet bereikbaar voor nazicht en inspectie. Er is geen veilig materiaal aanwezig om op die hoogte een inspectie uit te voeren. Dit plat dak is niet-inspecteerbaar.

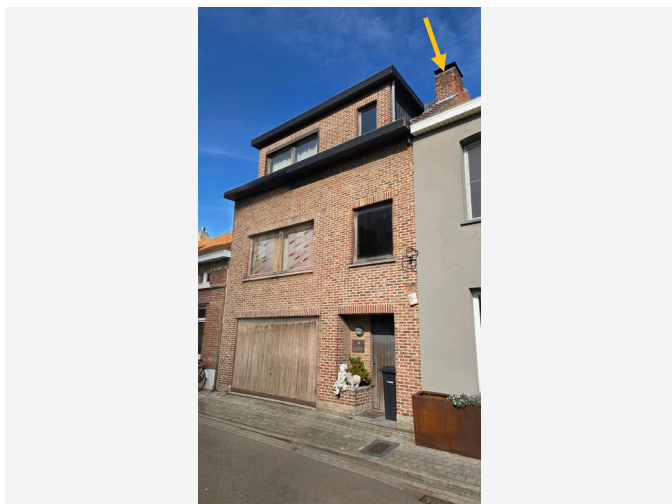
Situeringfoto

Tijdelijke beperking

Reden: Het te onderzoeken materiaal situeert zich hoger dan 3,50 m te rekenen vanaf een veilige ondergrond

Uitleg van de asbestdeskundige: De schouw bevindt zich hoger dan 3.5m; deze is niet bereikbaar voor nazicht en inspectie. Er is geen veilig materiaal aanwezig om op die hoogte een inspectie uit te voeren. De schouw is niet-inspecteerbaar.

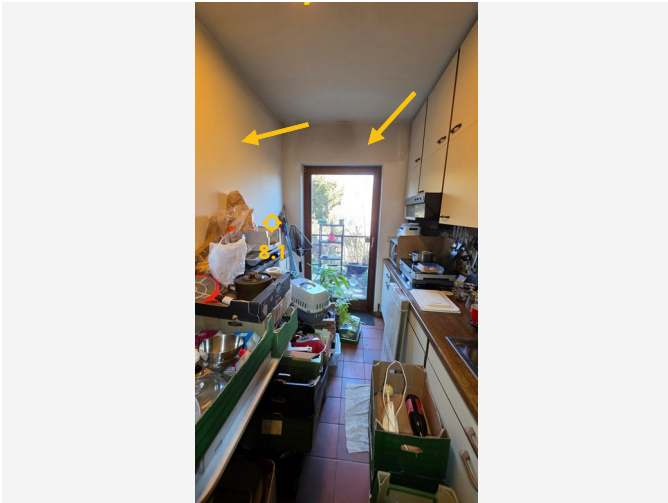
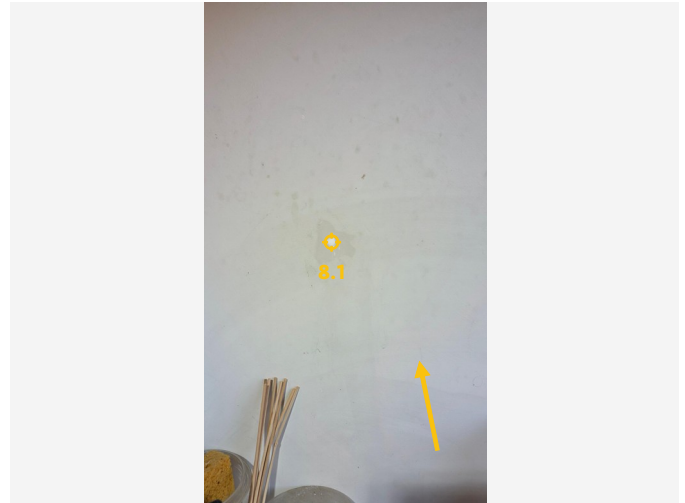
Fiche 8: Pleisterwerk muur

Geen asbest

#	Type	Referentie	Resultaat
8.1	Mengmonster	1MM pleister muur	Geen asbest

Beschrijving	Pleisterwerk muur
Omgeving	Binnen
Primaire drager	Binnenwand
Bindmiddel van materiaal	Gips - kalk
Gebondenheid op basis van bindmiddel	Niet-hechtgebonden
Hoeveelheid (oppervlakte - dikte - aantal)	• 250,00 m ² - 1,00 cm - 1 stuk
Totaal volume	2,50 m ³
Identificatiemethode	Een monstername door de asbestdeskundige met laboanalyse door een asbestlabo.
Destructieve handeling voor identificatie	Nee
Opmerking	Stalen genomen in volgende ruimtes: slaapkamer/keuken/traphal. De garage waar de cv-ketel staat heeft geen pleisterwerk aan de muur. Niet alle muren zijn voorzien van pleisterwerk.

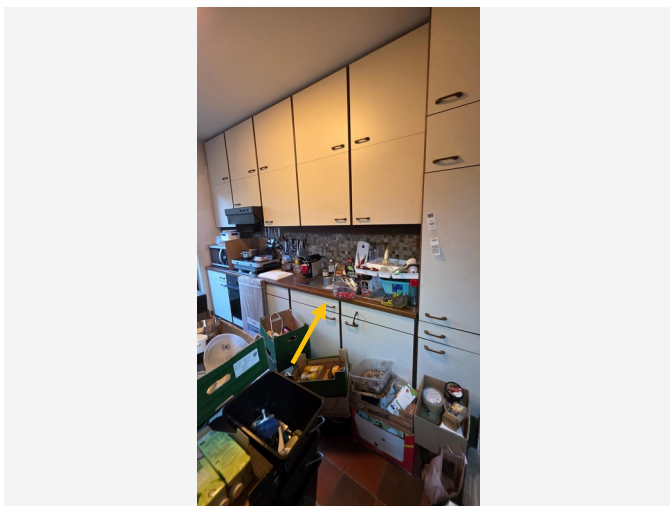
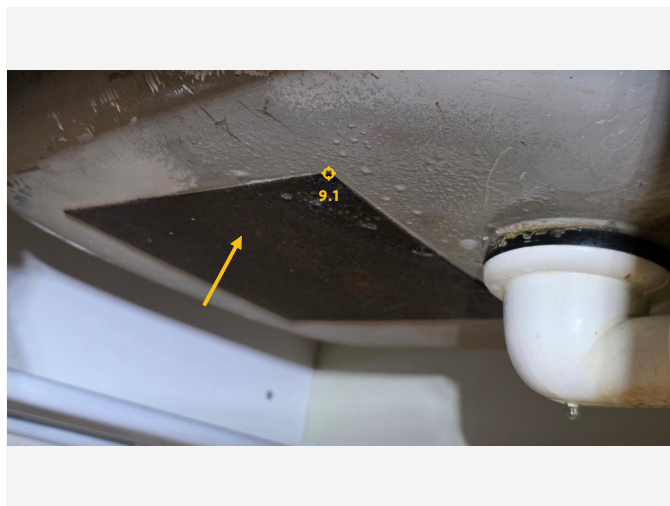
Fiche 9: Dreunplaat

Geen asbest

#	Type	Referentie	Resultaat
9.1	Puntmonster	4PM dreunplaat	Geen asbest

Beschrijving	Dreunplaat
Omgeving	Binnen
Primaire drager	Inrichting (meubilair, ...)
Bindmiddel van materiaal	Bitumen (roofing, teer, asfalt)
Gebondenheid op basis van bindmiddel	Hecht
Hoeveelheid (oppervlakte - aantal)	• 0,02 m ² - 1 stuk
Totale oppervlakte	0,02 m ²
Identificatiemethode	Een monstername door de asbestdeskundige met laboanalyse door een asbestlabo.
Destructieve handeling voor identificatie	Nee

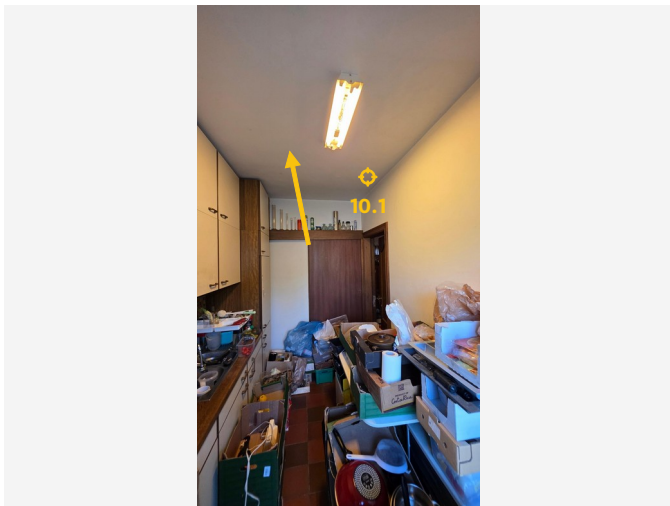
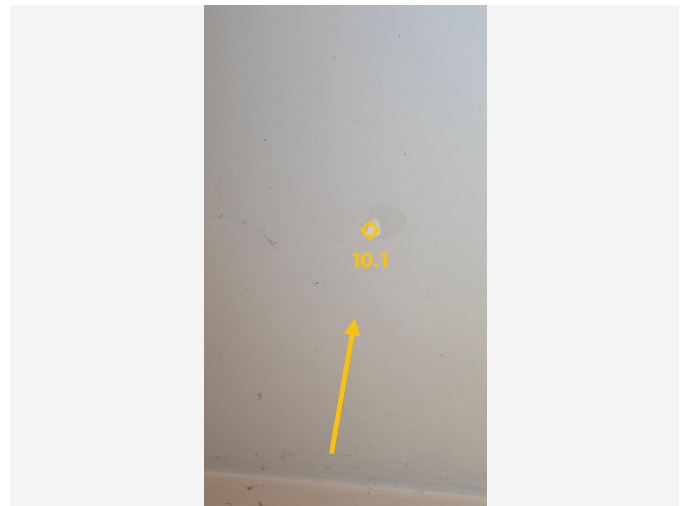
Fiche 10: Pleisterwerk plafond

Geen asbest

#	Type	Referentie	Resultaat
10.1	Mengmonster	2MM pleister plafond	Geen asbest

Beschrijving	Pleisterwerk plafond
Omgeving	Binnen
Primaire drager	Plafond
Bindmiddel van materiaal	Gips - kalk
Gebondenheid op basis van bindmiddel	Niet-hechtgebonden
Hoeveelheid (oppervlakte - dikte - aantal)	• 80,00 m ² - 1,00 cm - 1 stuk
Totaal volume	0,80 m ³
Identificatiemethode	Een monstername door de asbestdeskundige met laboanalyse door een asbestlabo.
Destructieve handeling voor identificatie	Nee
Opmerking	Stalen genomen in volgende ruimtes: woonkamer/keuken/traphal. De garage waar de cv-ketel staat heeft geen pleisterwerk aan het plafond. Niet alle plafonds zijn voorzien van pleisterwerk.
