# Asbestinventarisatetest

Liersesteenweg 390, 2800 Mechelen

Attestnummer : 20260324-000375.000

Uitgegeven op : 24.03.2026

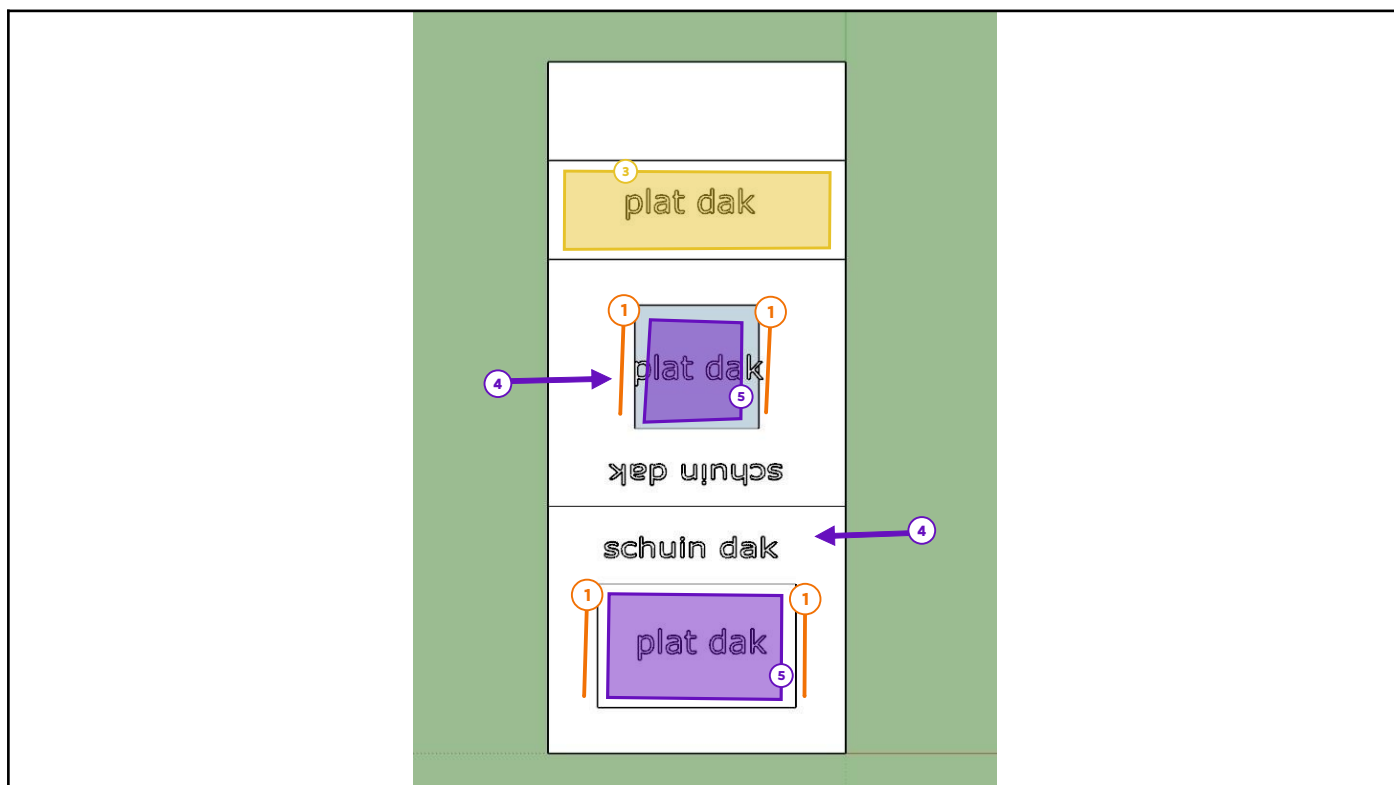
## Plan 1.7: Dakplan

Beschrijving	Type	Actie
1. Gevelbekleding dakkapellen	Asbestmateriaal	Verwijderen
3. Dakbedekking plat dak +3 meter	Asbestmateriaal	Zorgvuldig beheren
4. Schouwen	Beperking	-
5. Dakbedekking plat dak van dakkapellen	Beperking	-

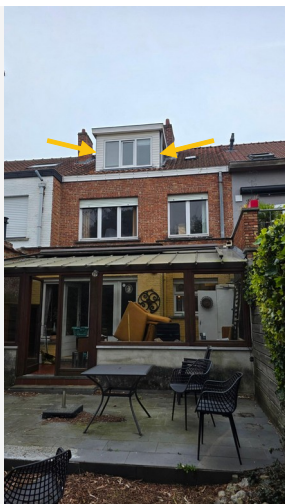
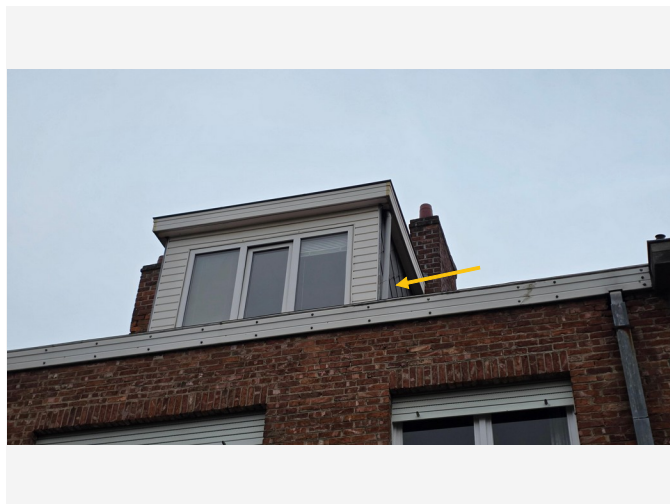
Eindbeoordeling materiaalrisico	Verhoogd materiaalrisico en/of verhoogde kans op vezelvrijgave
---------------------------------	--

Gebondenheid	Categorie 1: hechtgebonden in oorsprong
Asbestsoort (vezeltype)	Crocidoliet aanwezig
Asbestconcentratie	Laag (< 50%)
Afschermingsgraad van het gehele materiaal	Geheel of deels vrij aan de buitenlucht, maar geen contact met binnenlucht
Toestand van het materiaal	Matig beschadigd, matig verweerd

<b>Beschrijving</b>	Gevelbekleding dakkapellen
<b>Omgeving</b>	Buiten
<b>Primaire drager</b>	Wand buitenschil
<b>Asbestmateriaal</b>	Dak- en gevelbekleding - Lei, shingle
<b>Bindmiddel van asbestmateriaal</b>	Cement
<b>Gebondenheid op basis van bindmiddel</b>	Hecht
<b>Hoeveelheid (oppervlakte - aantal)</b>	<ul style="list-style-type: none"><li>• 2,00 m<sup>2</sup> - 4 stuks</li></ul>
<b>Totale oppervlakte</b>	8,00 m <sup>2</sup>
<b>Eenvoudig bereikbaar</b>	Ja
<b>Bevestigingswijze</b>	<ul style="list-style-type: none"><li>• Genageld, geniet</li></ul>
<b>Identificatiemethode</b>	<p>De asbestdeskundige beoordeelt het materiaal als asbestverdacht en dus asbesthoudend, en dit zonder monstername.</p> <p>Motivatie: Er is een onderzoeksbeperking die monstername verhindert; De ruimte of het materiaal bevindt zich hoger dan 3,5 meter vanaf een vaste ondergrond.</p>
<b>Destructieve handeling voor identificatie</b>	Nee

Het asbestmateriaal valt onder de mijlpaal van 2034.

Verwijderen

- Hemelwater dat afspoelt van asbestcement daken of gevels kan asbestdeeltjes bevatten. Gebruik het enkel voor gesloten circuits (bv. spoelen toiletten). Reinig na het vervangen van het dak of de gevel de dakgoten en regenwaterput of -ton om asbesthoudend sediment of slib te verwijderen
- Voer bijkomende staalname(s) uit.

- Eenvoudige handelingen: mag via doe-het-zelf of door werknemer(s) met opleidingsattest eenvoudige handelingen  
Deze leien betreffen een hecht gebonden toepassing in de oorsprong. Alvorens de werken te plannen, voert u een staalname uit van het materiaal. Indien u zelf dit materiaal wil wegnemen en afvoeren, plant u deze werken grondig. Volg de informatie die u kan vinden op [www.asbestinfo.be](http://www.asbestinfo.be) en de richtlijnen van de CODEX over het welzijn op het werk, boek VI titel 3.

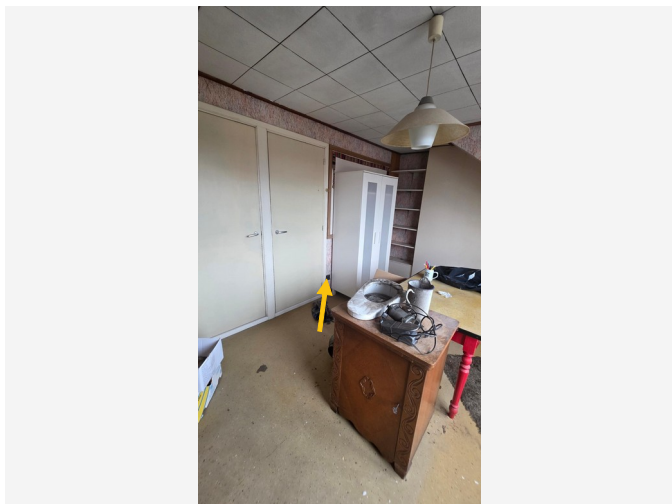
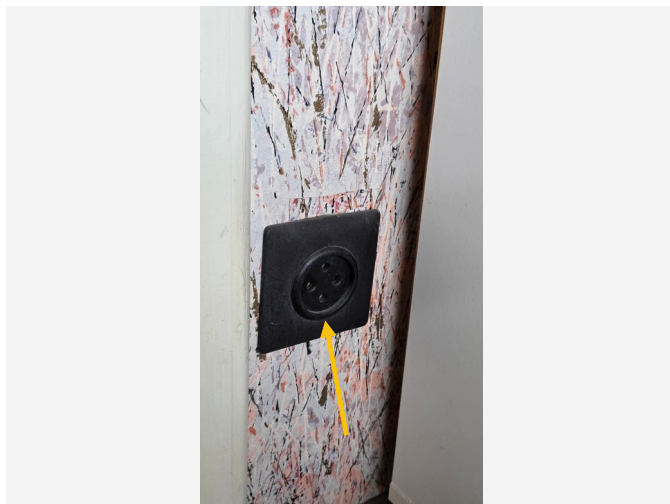
Eindbeoordeling materiaalrisico	Laag materiaalrisico en/of verlaagde kans op vezelvrijgave
---------------------------------	--

Gebondenheid	Categorie 1: hechtgebonden in oorsprong
Asbestsoort (vezeltype)	Crocidoliet aanwezig
Asbestconcentratie	Laag (< 50%)
Afschermingsgraad van het gehele materiaal	Geheel of deels vrij aan de binnenlucht, maar geen contact met binnenluchtstromen
Toestand van het materiaal	Onbeschadigd, niet verweerd

Beschrijving	Schakelmateriaal
Omgeving	Binnen
Primaire drager	Communicatie en elektrische infrastructuur en uitrusting
Asbestmateriaal	Plaat, paneel, tablet - Type Bakeliet
Bindmiddel van asbestmateriaal	Kunststof of -hars
Gebondenheid op basis van bindmiddel	Hecht
Hoeveelheid (oppervlakte - dikte - aantal)	<ul style="list-style-type: none"> <li>• 0,10 m<sup>2</sup> - 1,00 cm - 1 stuk</li> </ul>
Totaal volume	0,001 m <sup>3</sup>
Eenvoudig bereikbaar	Ja
Bevestigingswijze	<ul style="list-style-type: none"> <li>• Geschroefd</li> </ul>
Identificatiemethode	<p>De asbestdeskundige beoordeelt het materiaal als asbestverdacht en dus asbesthoudend, en dit zonder monstername.</p> <p>Motivatie: De monstername brengt andere schade aan dan schade die inherent is aan de monstername.</p>
Destructieve handeling voor identificatie	Nee
Opmerking	In de woning zijn op verschillende plaatsen bakelieten schakelaars, stopcontacten, en schakelkasten aanwezig.

Het asbestmateriaal valt onder de mijlpaal van 2040.

Zorgvuldig beheren

- Zorg voor een veilig beheer. Vermijd het beschadigen van het asbestmateriaal. Controleer de toestand jaarlijks op wijzigingen.
- Voer bijkomende staalname(s) uit.

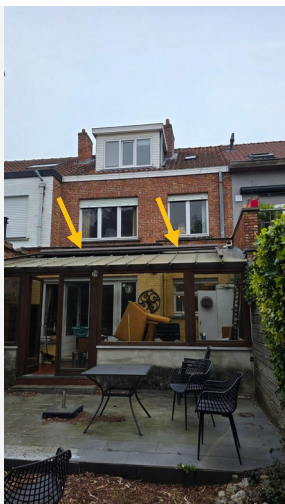
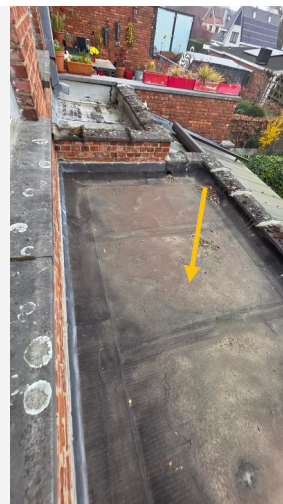
Eindbeoordeling materiaalrisico	Laag materiaalrisico en/of verlaagde kans op vezelvrijgave
---------------------------------	--

Gebondenheid	Categorie 1: hechtgebonden in oorsprong
Asbestsoort (vezeltype)	Alleen chrysotiel aanwezig
Asbestconcentratie	Laag (< 50%)
Afschermingsgraad van het gehele materiaal	Geheel of deels vrij aan de buitenlucht, maar geen contact met binnenlucht
Toestand van het materiaal	Licht beschadigd, licht verweerd. Intacte calciumsilicaatplaat of materiaal met categorie 3-gebondenheid

<b>Beschrijving</b>	Dakbedekking plat dak +3 meter
<b>Omgeving</b>	Buiten
<b>Primaire drager</b>	Plat dak
<b>Asbestmateriaal</b>	Dak- en gevelbekleding - Roofing
<b>Bindmiddel van asbestmateriaal</b>	Bitumen (roofing, teer, asfalt)
<b>Gebondenheid op basis van bindmiddel</b>	Hecht
<b>Hoeveelheid (oppervlakte - aantal)</b>	• 14,00 m <sup>2</sup> - 1 stuk
<b>Totale oppervlakte</b>	14,00 m <sup>2</sup>
<b>Eenvoudig bereikbaar</b>	Ja
<b>Bevestigingswijze</b>	• Verlijmd, ingegoten, versmeerd
<b>Identificatiemethode</b>	<p>De asbestdeskundige beoordeelt het materiaal als asbestverdacht en dus asbesthoudend, en dit zonder monstername.</p> <p>Motivatie: De monstername brengt andere schade aan dan schade die inherent is aan de monstername.</p>
<b>Destructieve handeling voor identificatie</b>	Nee

Het asbestmateriaal valt onder de mijlpaal van 2040.

Zorgvuldig beheren

- Zorg voor een veilig beheer. Vermijd het beschadigen van het asbestmateriaal. Controleer de toestand jaarlijks op wijzigingen.
- Voer bijkomende staalname(s) uit.

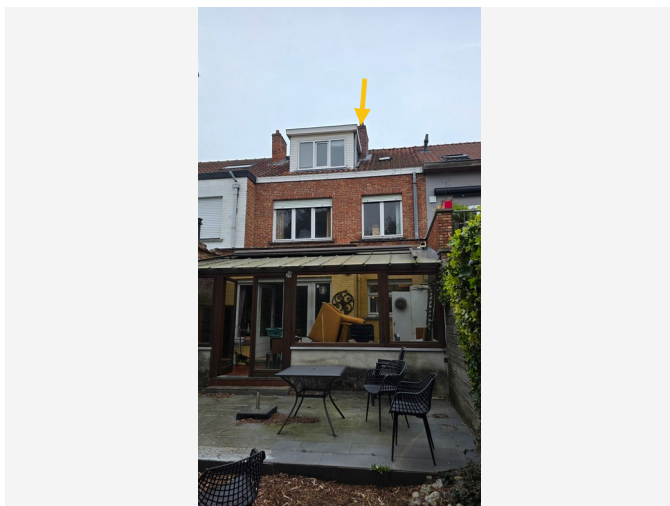
**Reden:** Het te onderzoeken materiaal situeert zich hoger dan 3,50 m te rekenen vanaf een veilige ondergrond

**Uitleg van de asbestdeskundige:** De schouwen bevinden zich hoger dan 3.5m; deze zijn niet bereikbaar voor nazicht en inspectie. Er is geen veilig materiaal aanwezig om op die hoogte een inspectie uit te voeren. De schouwen zijn niet-inspecteerbaar.

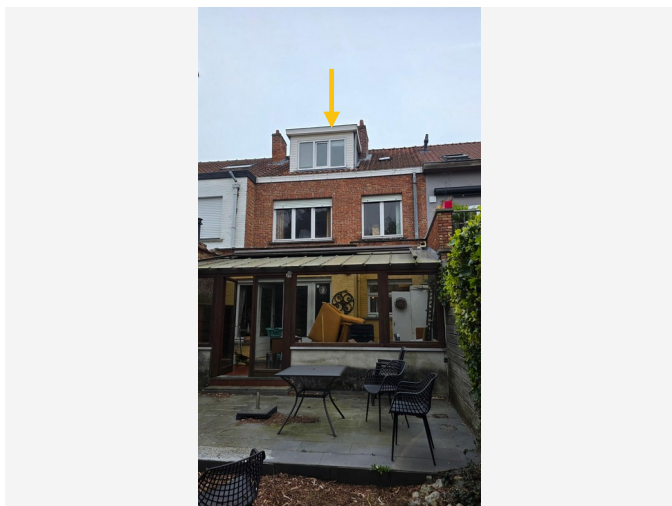
**Reden:** Het te onderzoeken materiaal situeert zich hoger dan 3,50 m te rekenen vanaf een veilige ondergrond

**Uitleg van de asbestdeskundige:** Dit plat dak bevindt zich op een hoogte van 9 meter boven een stabiele en veilige ondergrond; dit is niet bereikbaar voor nazicht en inspectie. Er is geen veilig materiaal aanwezig om op die hoogte een inspectie uit te voeren. Dit plat dak is niet-inspecteerbaar.

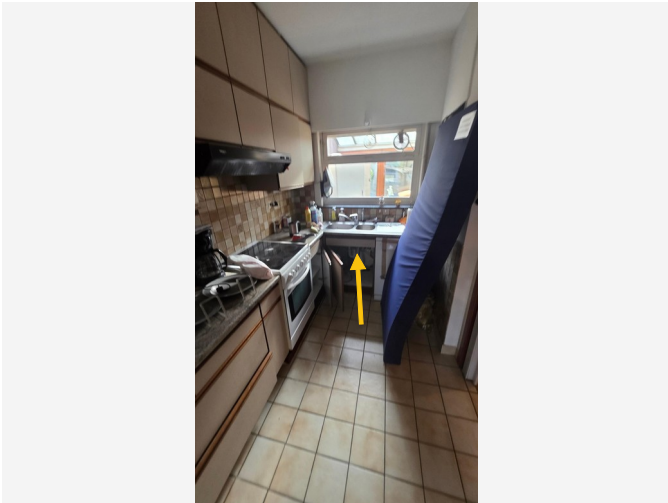
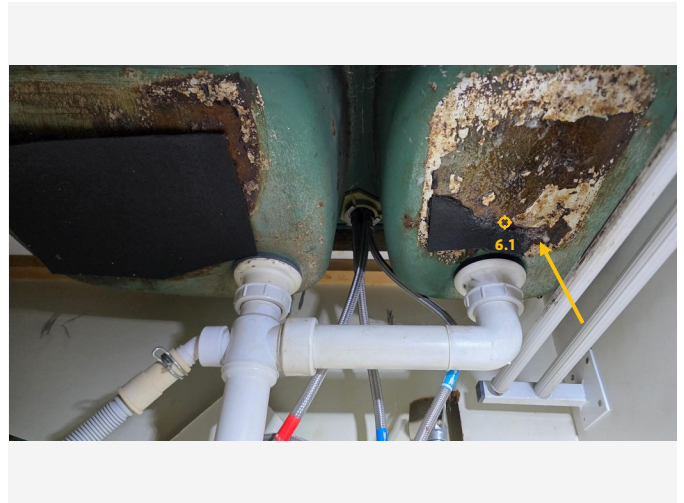
## Fiche 6: Dreunplaat spoelbak keuken

Geen asbest

#	Type	Referentie	Resultaat
6.1	Puntmonster	3PM dreunplaat	Geen asbest

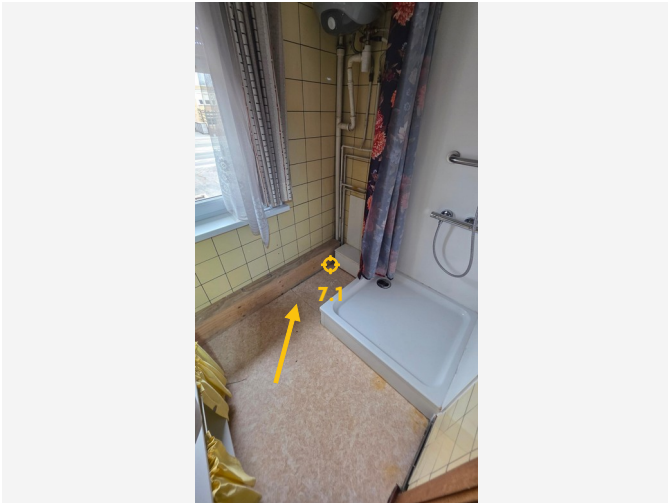
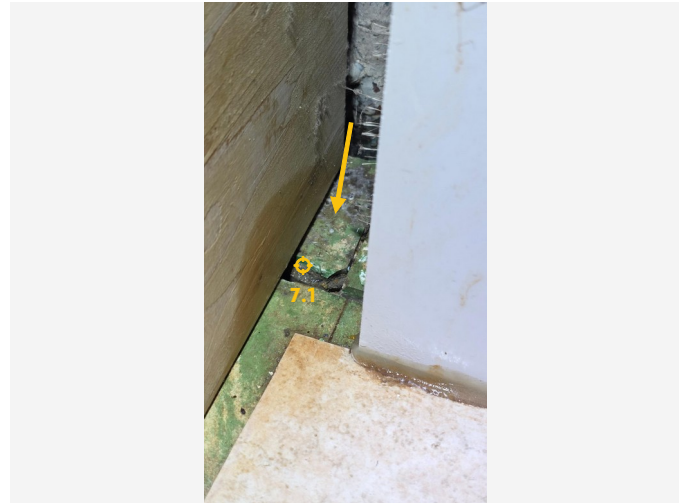
Geen asbest

#	Type	Referentie	Resultaat
7.1	Puntmonster	7PM tegel bk	Geen asbest

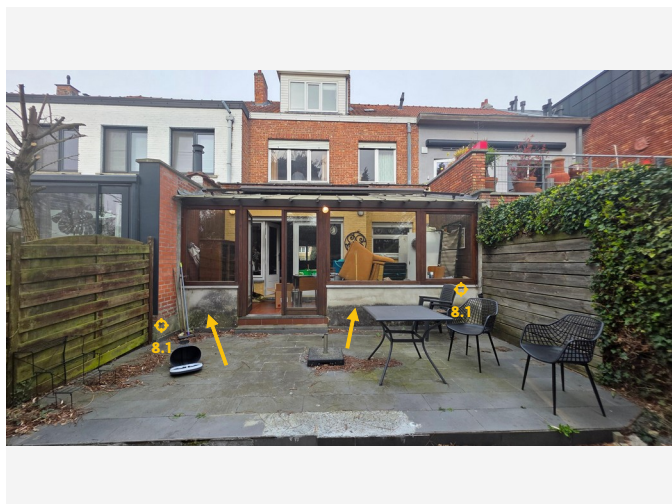
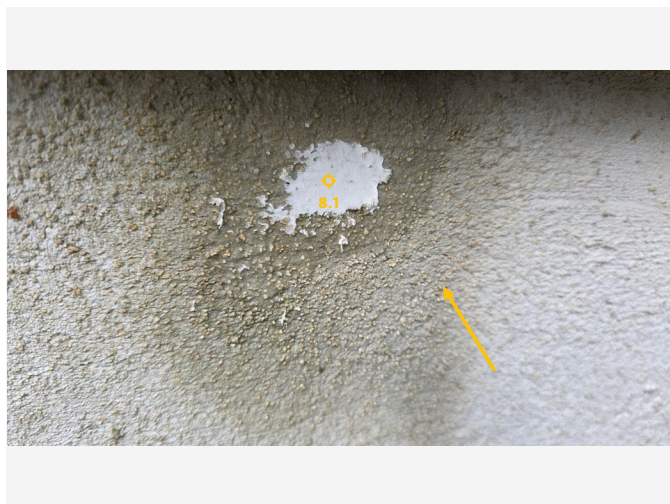
## Fiche 8: Crepi achtergevel

Geen asbest

#	Type	Referentie	Resultaat
8.1	Mengmonster	6MM crepi terras	Geen asbest

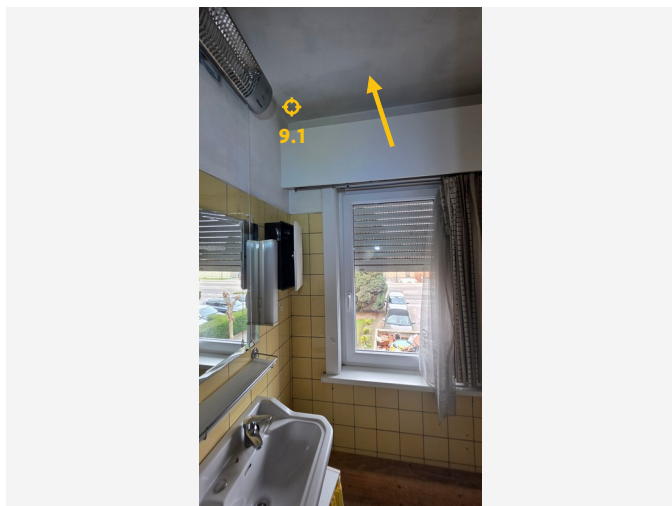
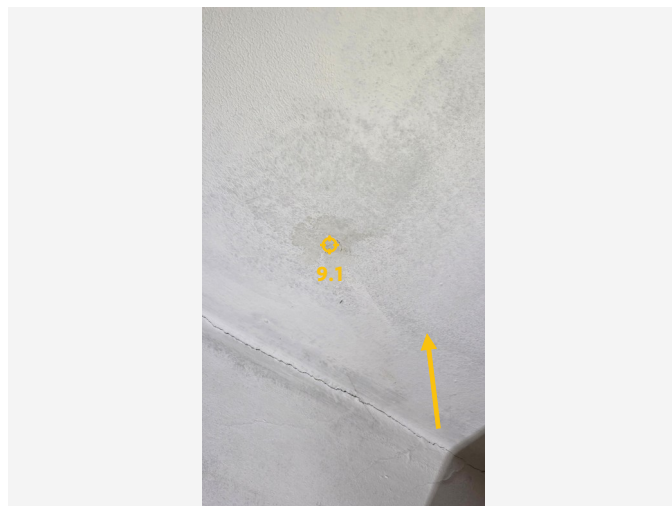
## Fiche 9: Pleisterwerk plafond

Geen asbest

#	Type	Referentie	Resultaat
9.1	Mengmonster	2MM pleister plafond	Geen asbest

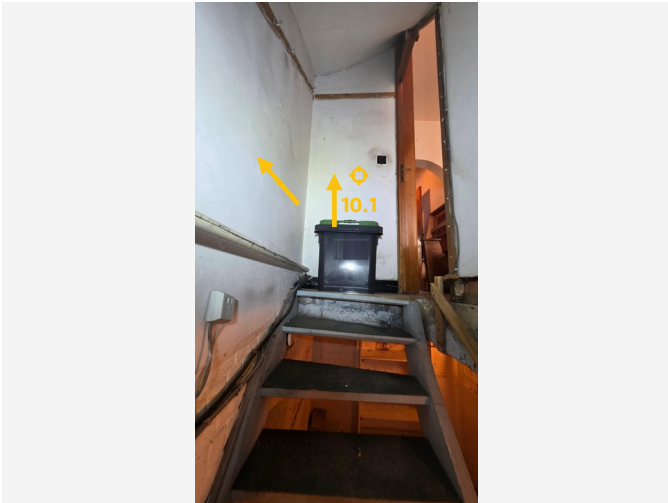
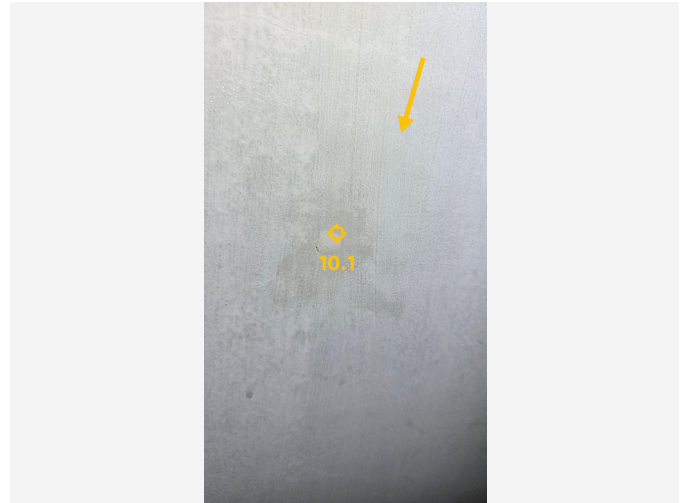
# Fiche 10: Pleisterwerk muur

Geen asbest

#	Type	Referentie	Resultaat
10.1	Mengmonster	1MM pleister muur	Geen asbest

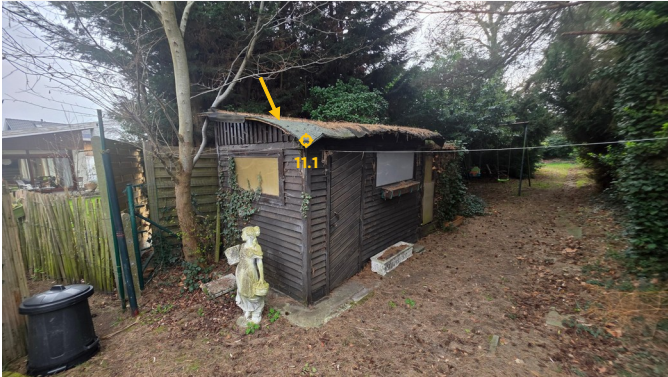
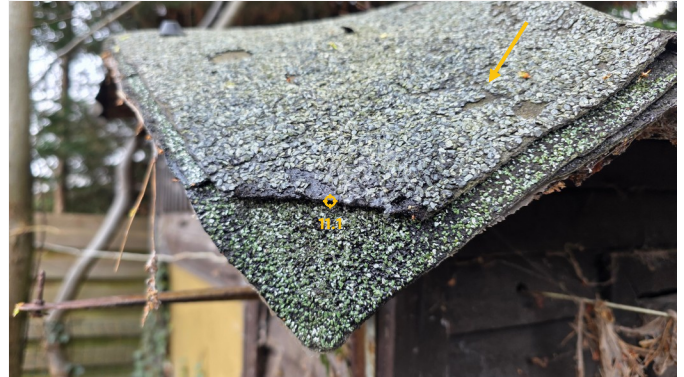
# Fiche 11: Dakbedekking tuinhuis

Geen asbest

#	Type	Referentie	Resultaat
11.1	Puntmonster	4PM roofing tuinhuis	Geen asbest

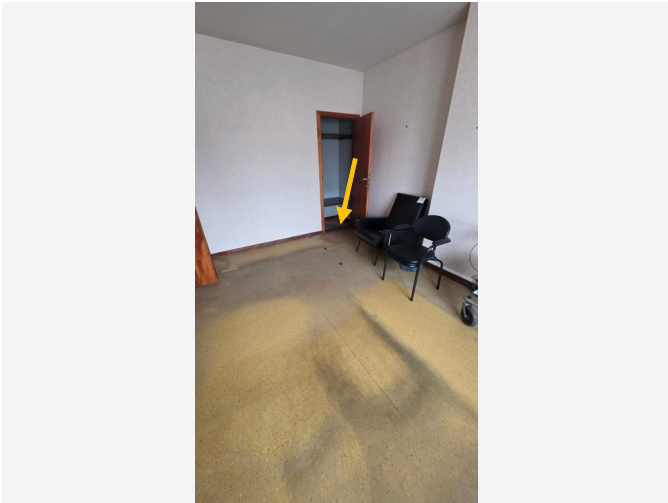
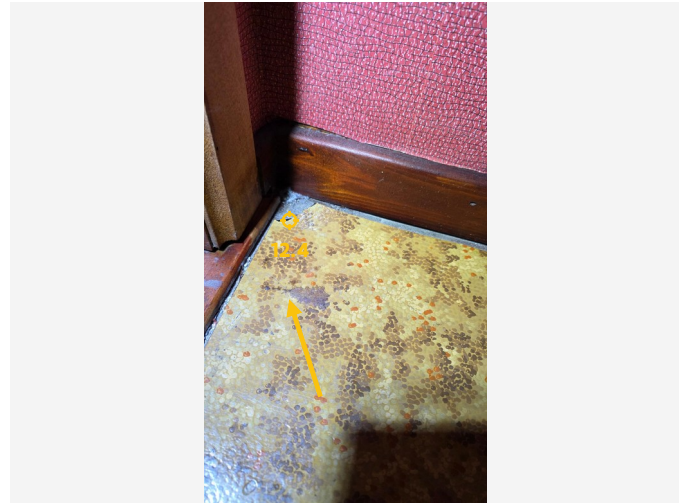
## Fiche 12: Vloerbekleding

Geen asbest

#	Type	Referentie	Resultaat
12.1	Puntmonster	10PM vloerzeil 2e SK	Geen asbest
12.2	Puntmonster	11PM vloerzeil 2e zolder	Geen asbest
12.3	Puntmonster	5PM vloerzeil keldertrap	Geen asbest
12.4	Puntmonster	8PM vloerzeil sk voor kast	Geen asbest
12.5	Puntmonster	9PM vloerzeil sk achter kast	Geen asbest
